# Asbestinventarisatattest

Weg Naar As 121A/B14, 3600 Genk

Attestnummer : 20260710-000195.000

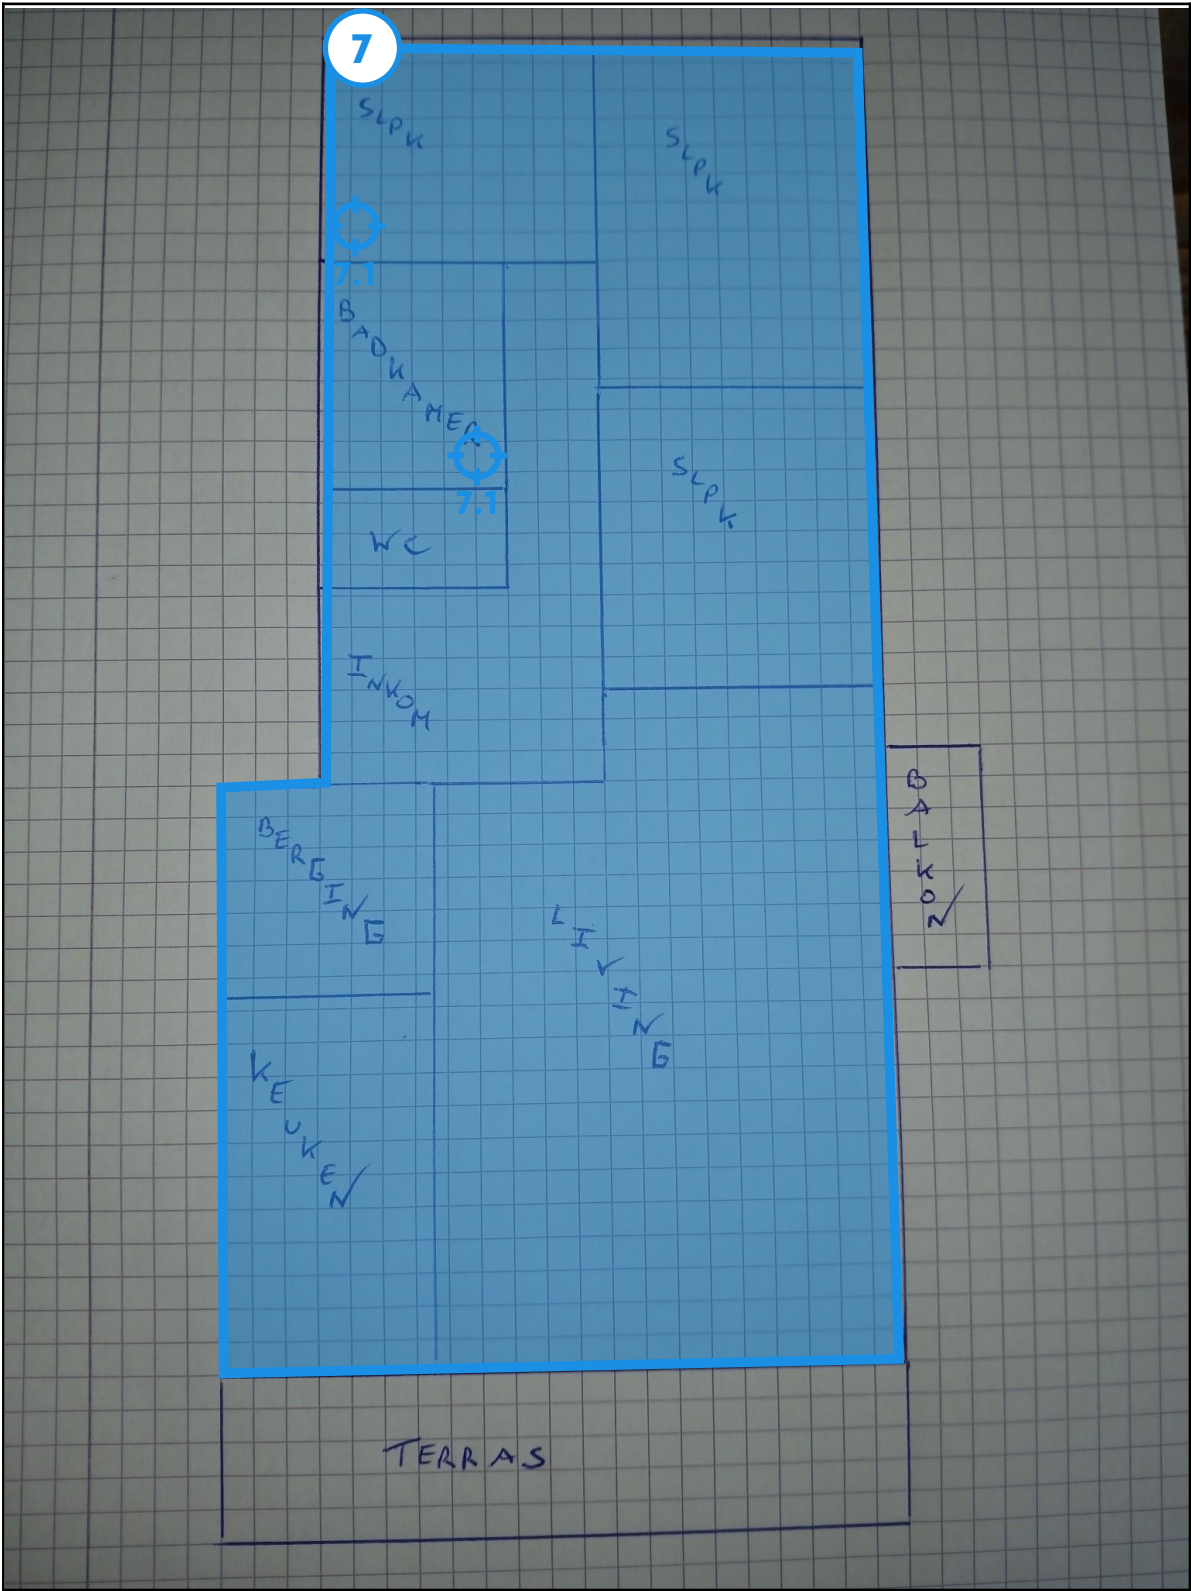
# Plan 1.1: Plan: pleister plafond

| 7.1 Code: S2 Pleisterwerk plafond | Mengmonster | - |

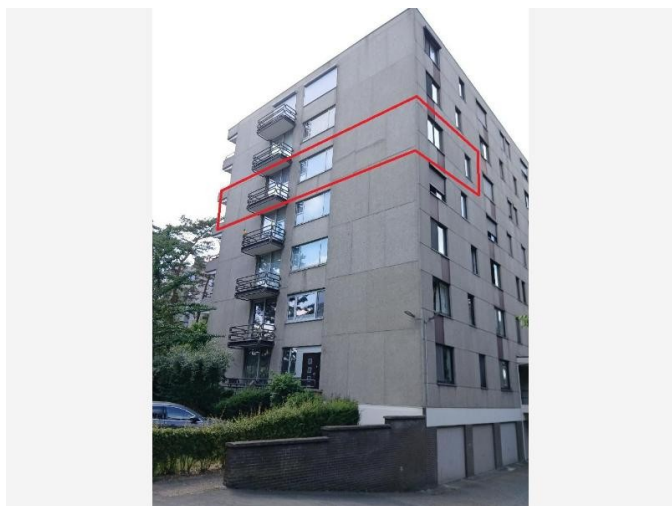
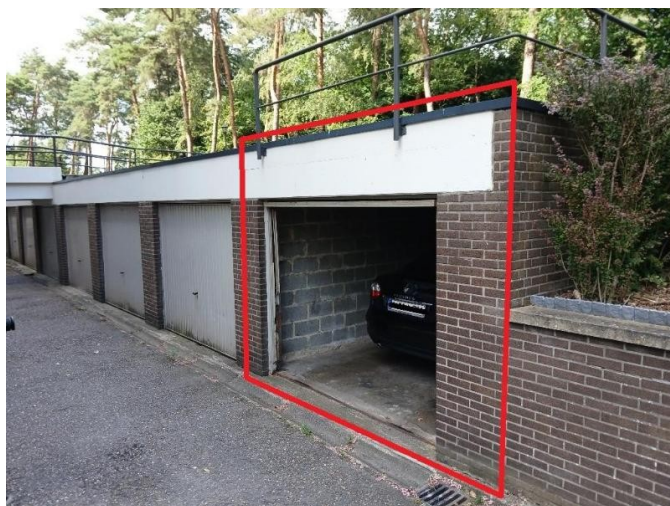
## Fiche 16: Onderdak afwezig

| Beschrijving | Notitie | Terug te vinden op plannen |
|---|---|---|
| Fiche 16: Onderdak afwezig | Het appartement bevindt zich op de vierde verdieping. Geen onderdak aanwezig in het individuele appartement.<br><br>Onderdak van de garagebox behoort tot de gemeenschappelijke delen. | - |
