# Asbestinventarisatetest

Boeyenstraat 29, 3600 Genk

Attestnummer : 20260122-000274.000

Uitgegeven op : 22.01.2026

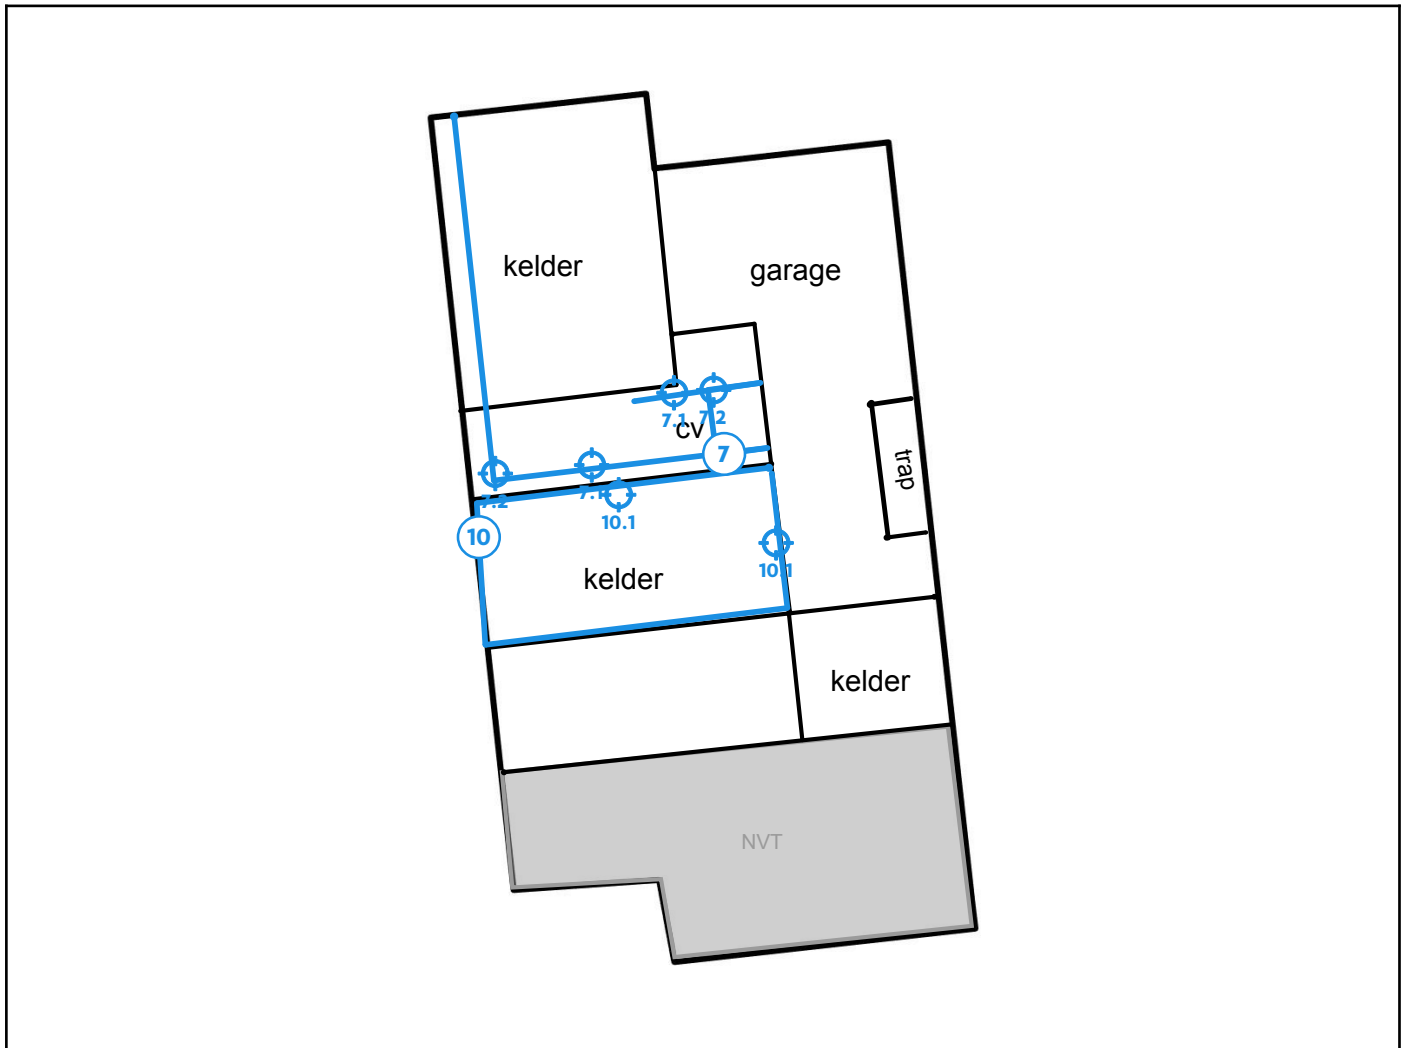
## Plan 1.1: V-1

Beschrijving	Type	Actie
7. Leidingisolatie	Geen asbest	-
7.1 Code: ST 8	Mengmonster	-
7.2 Code: ST 9	Mengmonster	-
10. Pleisterwerk muren - ruw	Geen asbest	-
10.1 Code: ST 3	Mengmonster	-

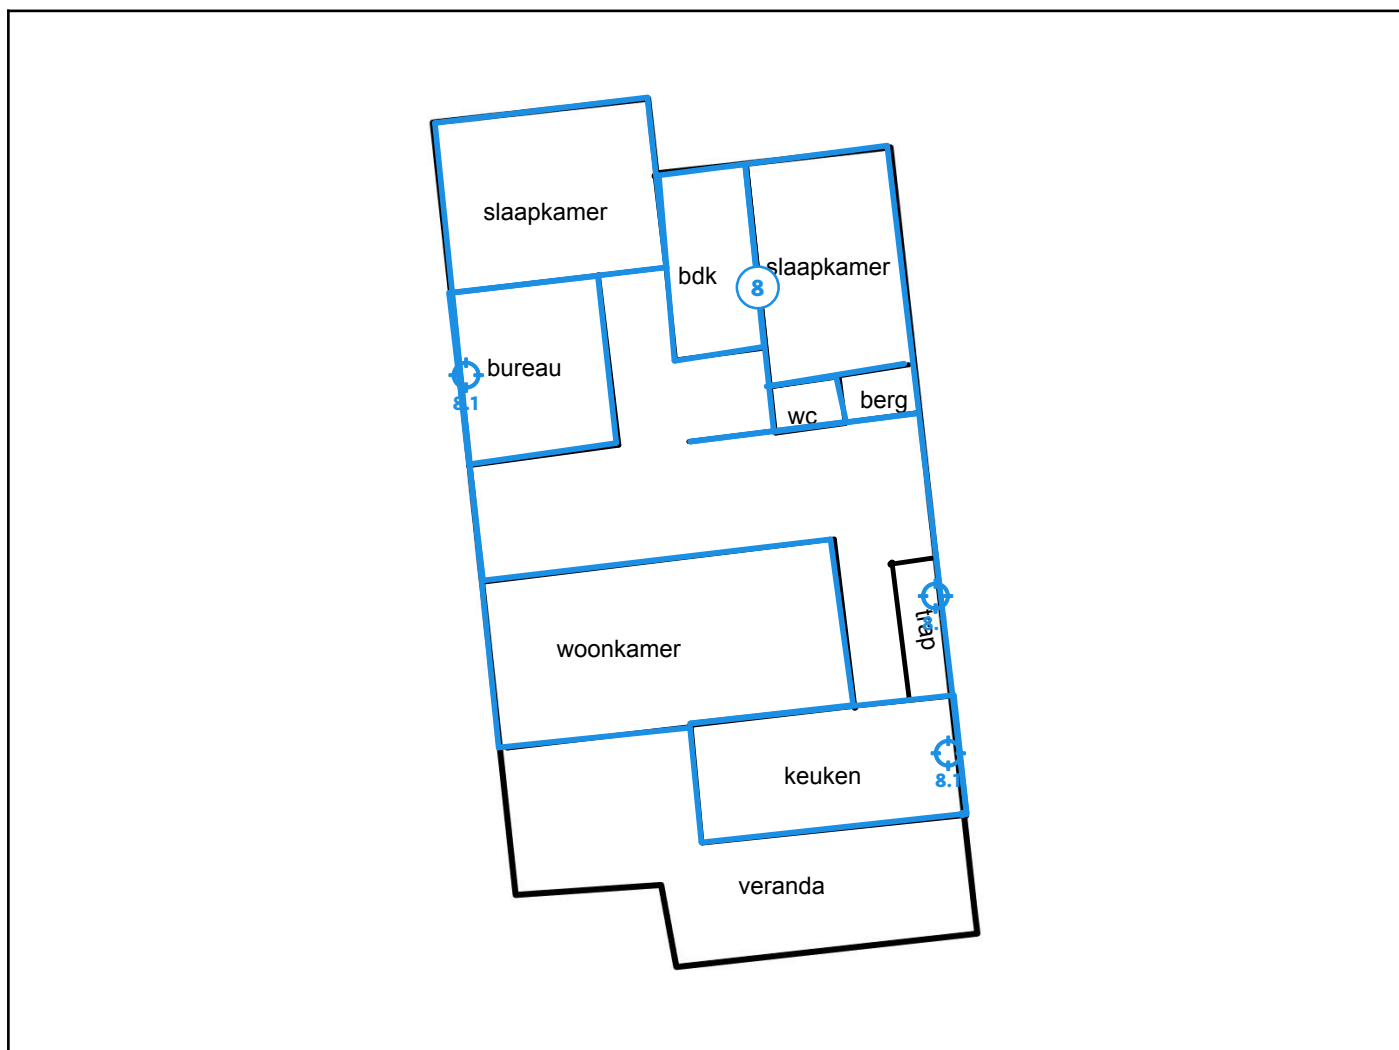
## Plan 1.3: V0

Beschrijving	Type	Actie
8. Pleisterwerk muren	Geen asbest	-
8.1 Code: ST 1	Mengmonster	-

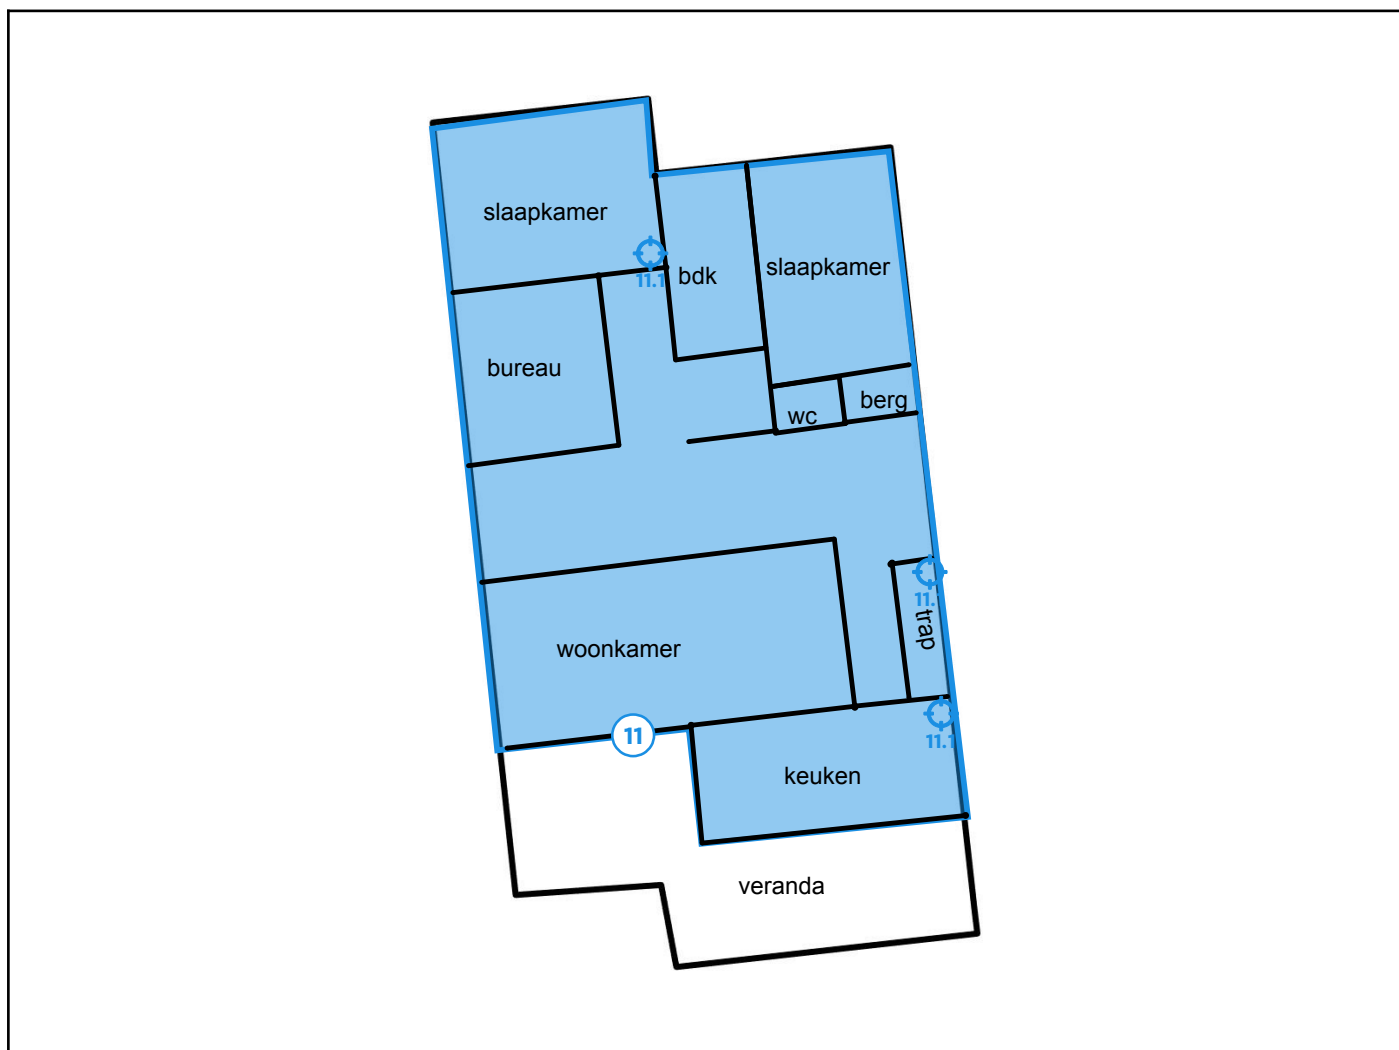
## Plan 1.4: V0

Beschrijving	Type	Actie
11. Pleisterwerk plafond	Geen asbest	-
11.1 Code: ST 2	Mengmonster	-

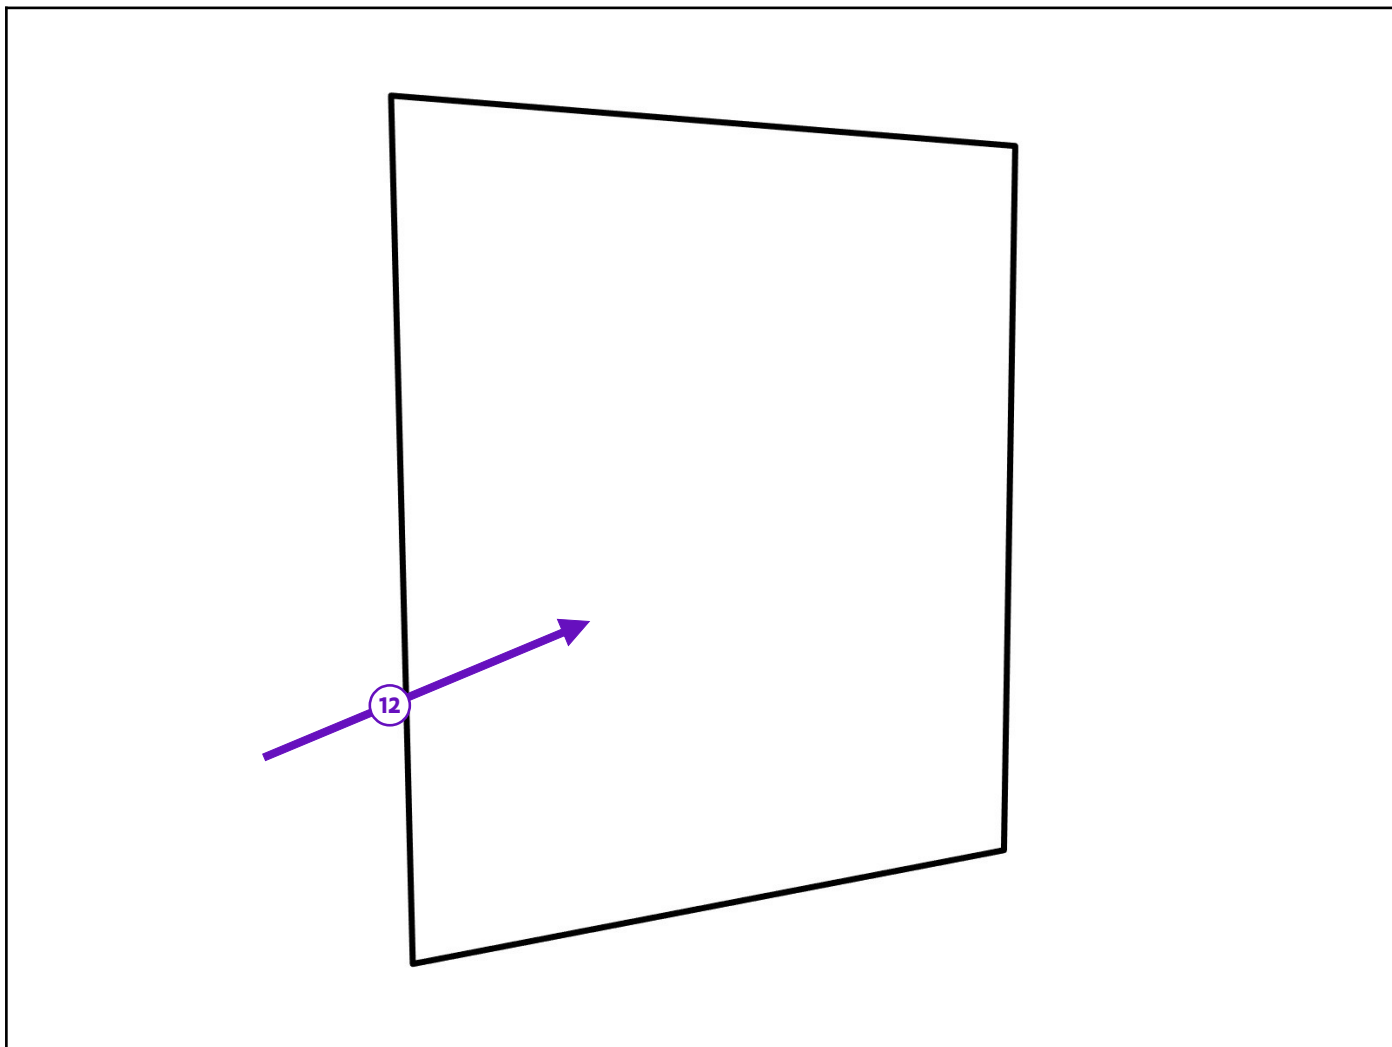
## Plan 2.1: Overkapping plan

Beschrijving	Type	Actie
12. Dakbedekking overkappingen: metalen platen	Overige ruimte of materiaal	-

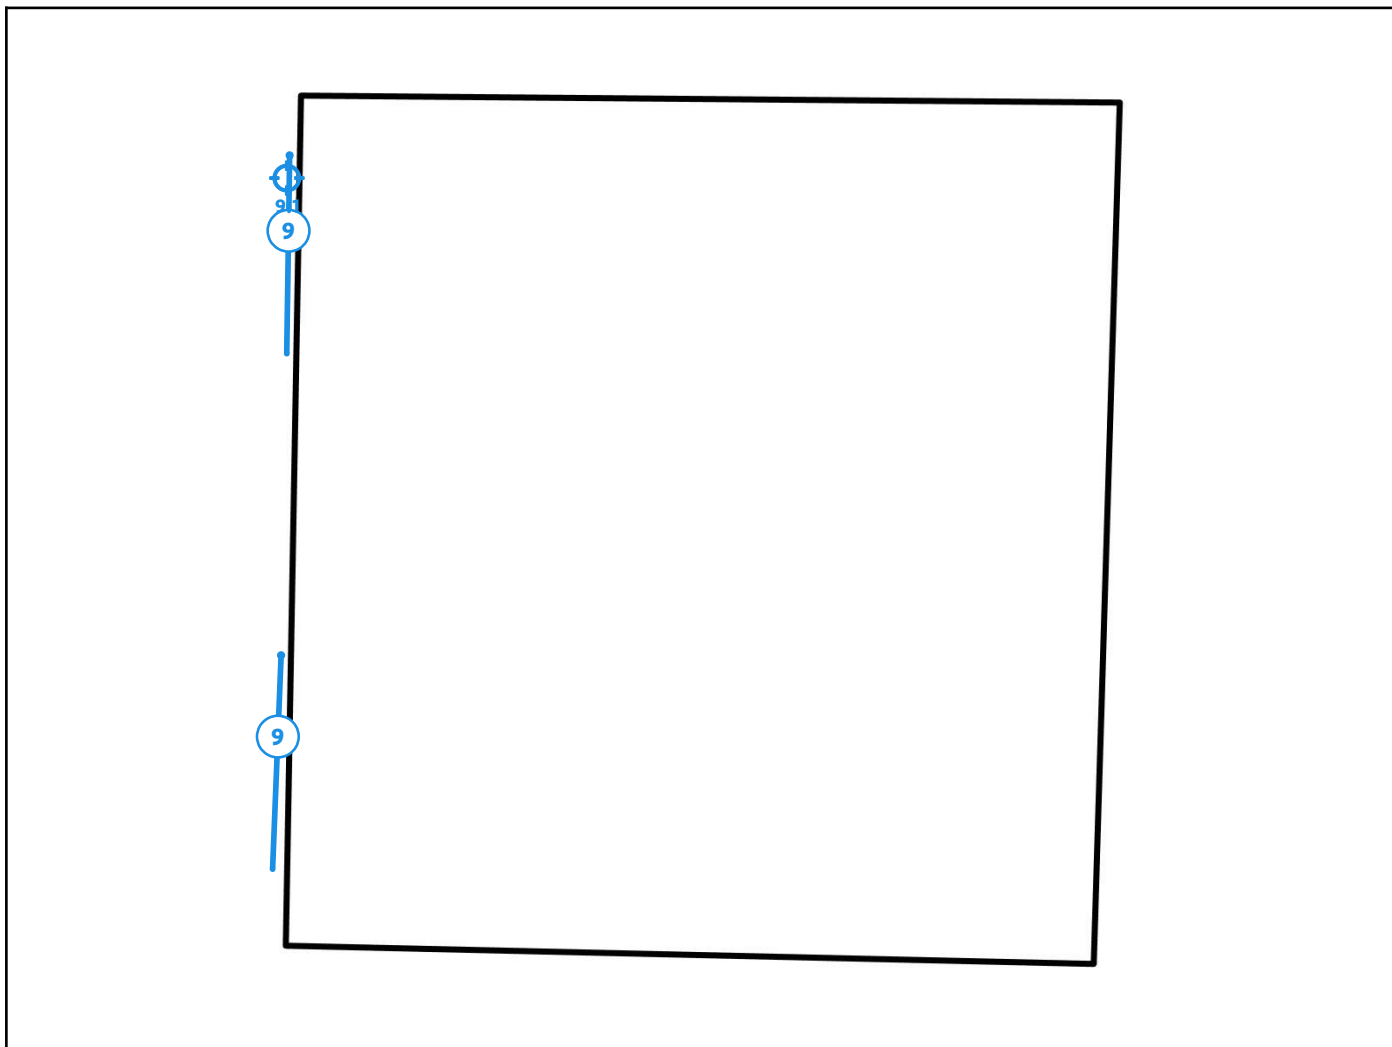
## Plan 3.1: Serre plan

Beschrijving	Type	Actie
9. Mastiek ramen	Geen asbest	-
9.1 Code: ST 6	Puntmonster	-

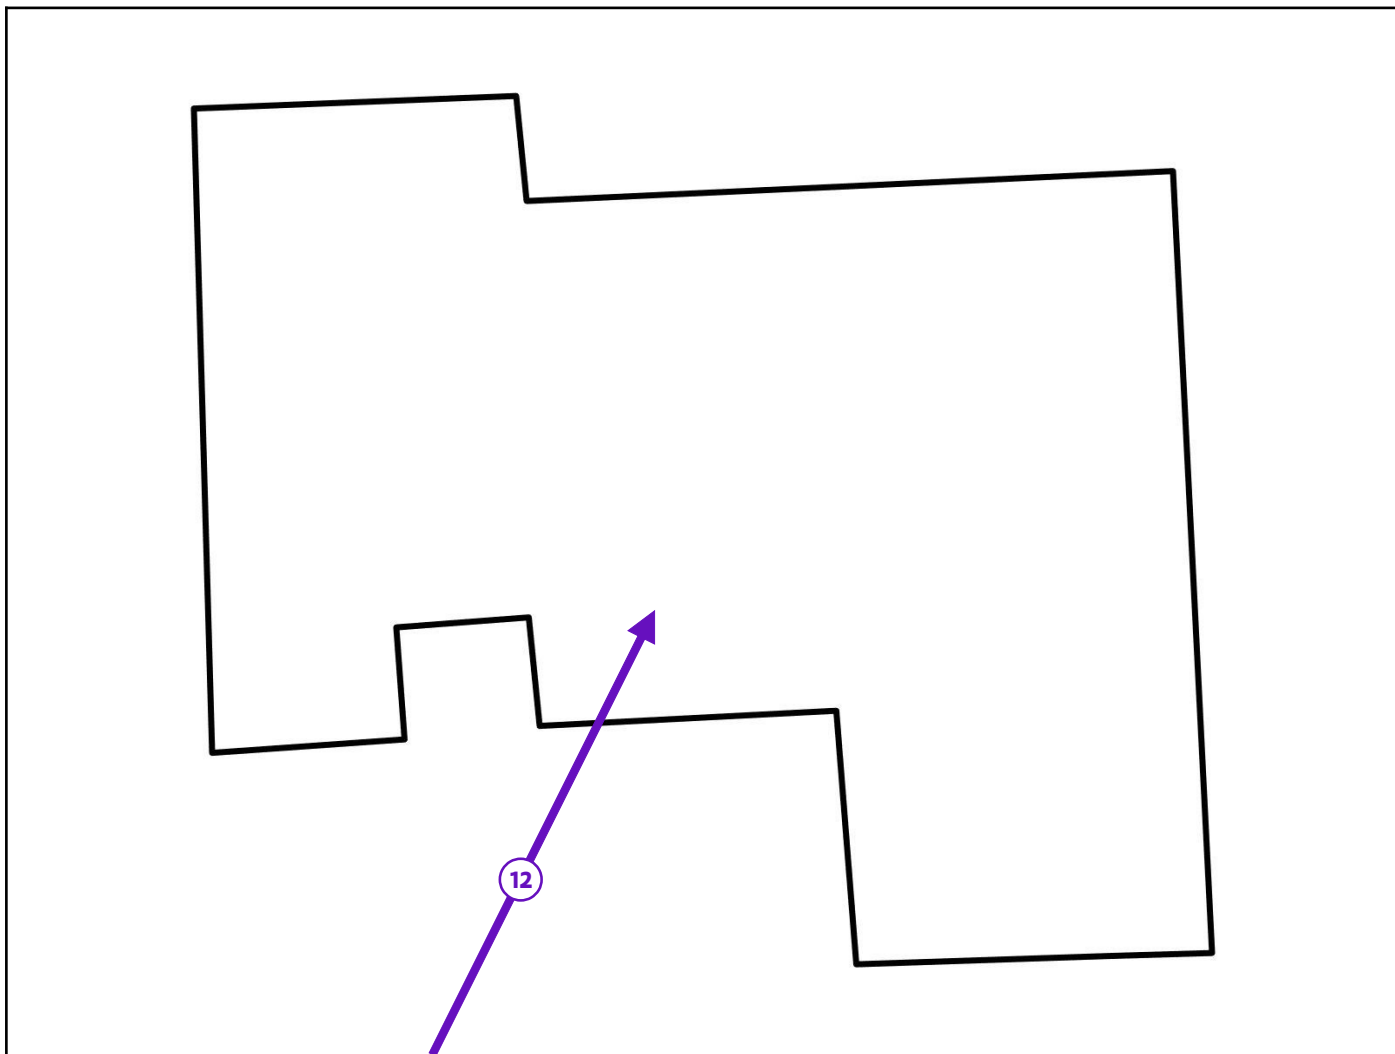
## Plan 4.1: Stalen constructie plan

Beschrijving	Type	Actie
12. Dakbedekking overkappingen: metalen platen	Overige ruimte of materiaal	-

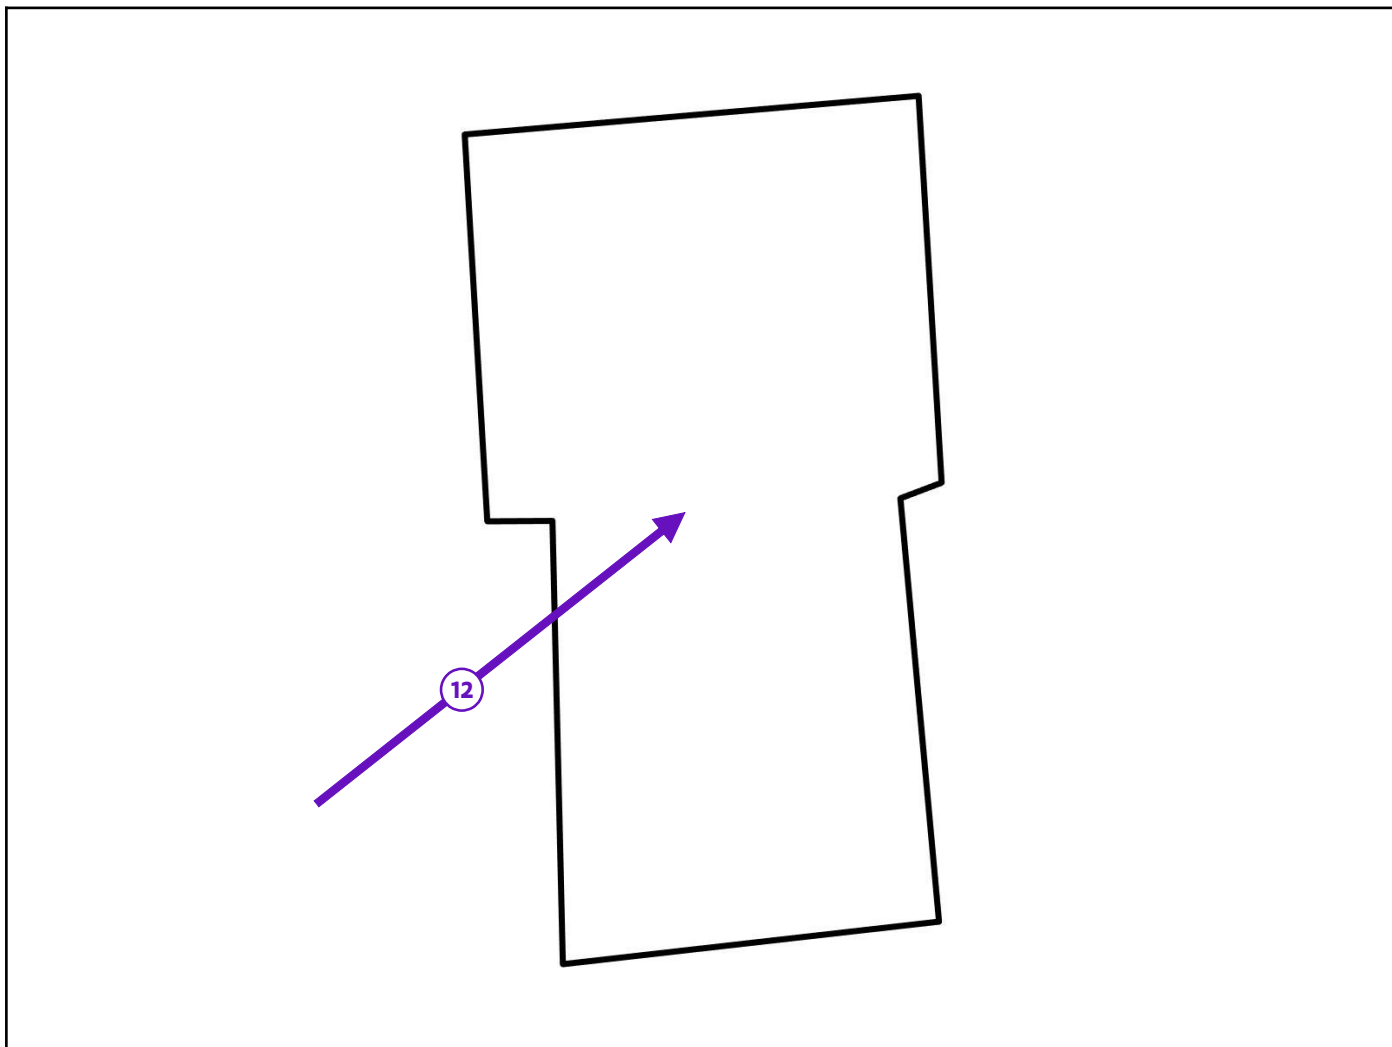
## Plan 5.1: Overkapping plan

Beschrijving	Type	Actie
12. Dakbedekking overkappingen: metalen platen	Overige ruimte of materiaal	-

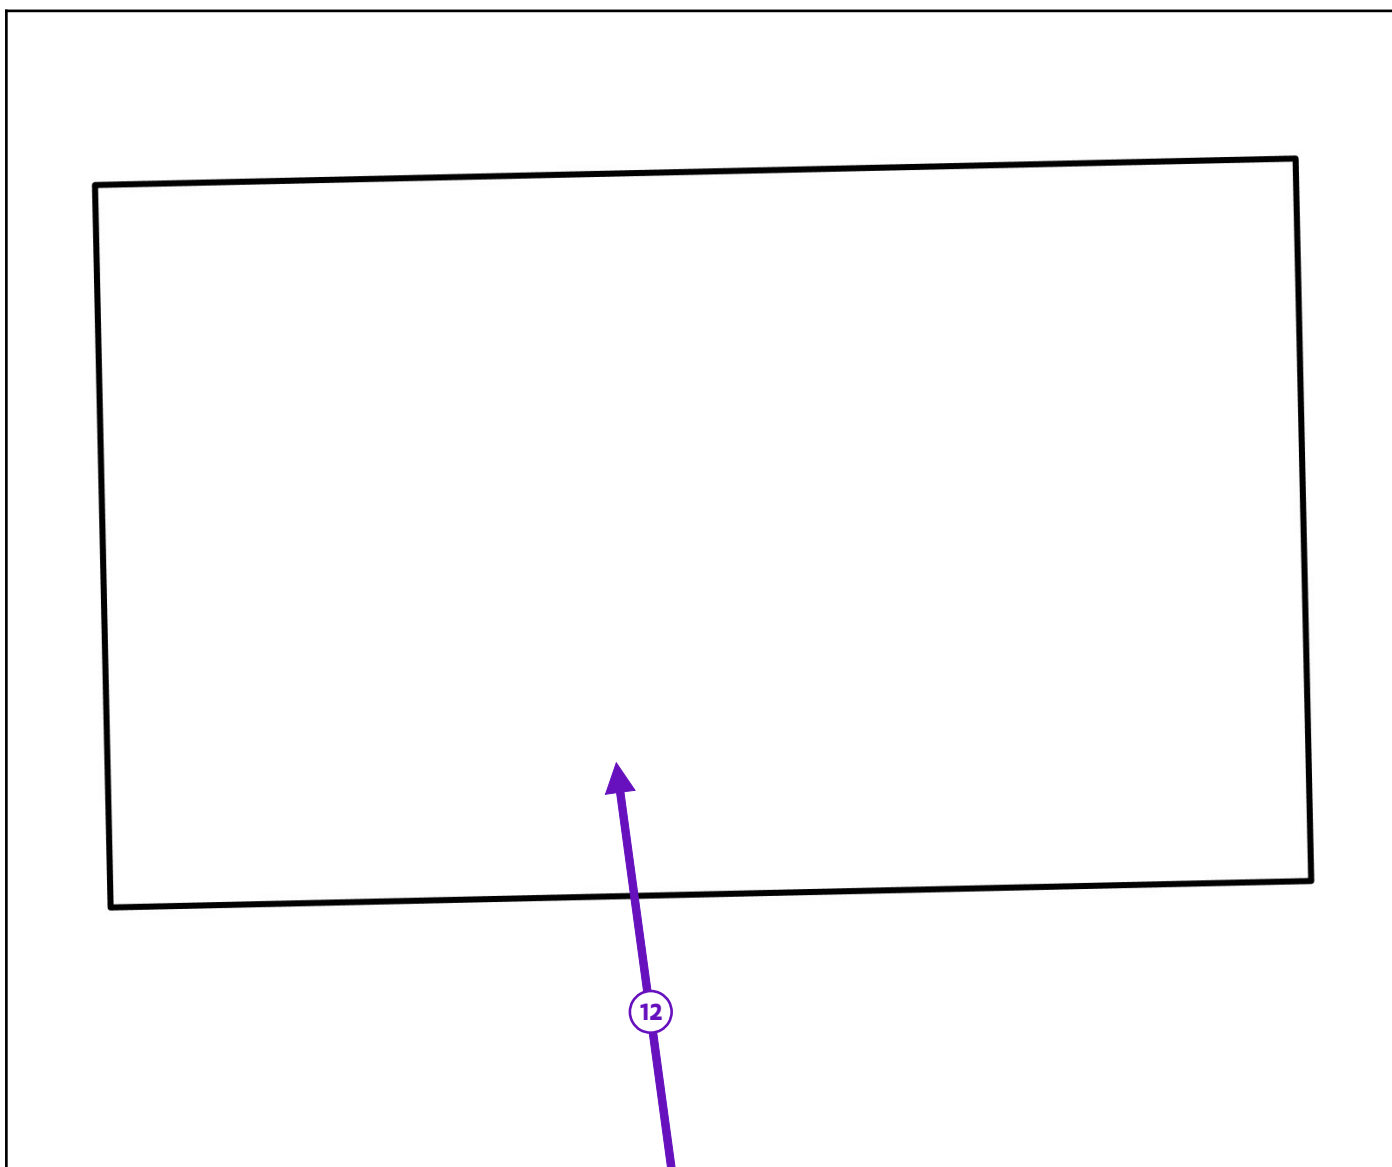
## Plan 6.1: Overkapping plan

Beschrijving	Type	Actie
12. Dakbedekking overkappingen: metalen platen	Overige ruimte of materiaal	-
