Asbestinventarisatetest

Parklaan 1, 3600 Genk

Attestnummer : 20230216-000406.001

Uitgegeven op : 16.02.2023

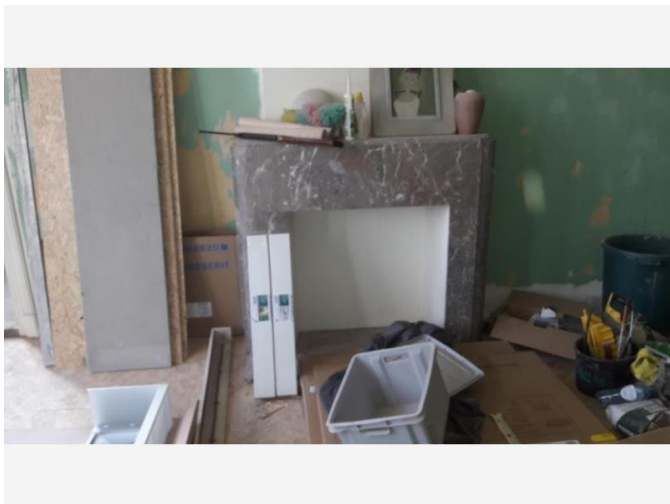
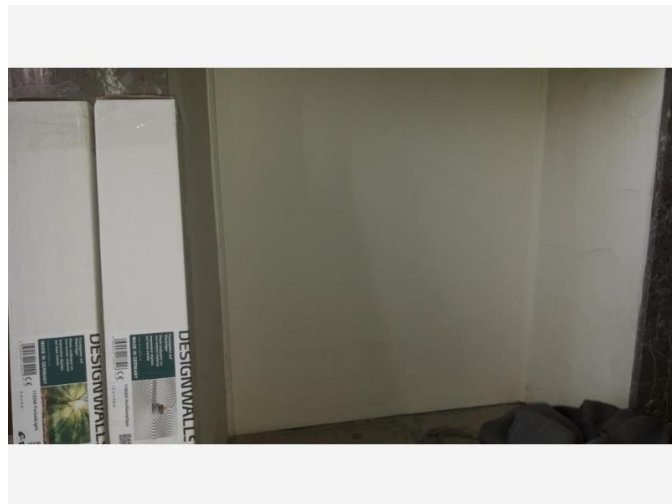
Beschrijving	MM05 - muurbeploistering
Omgeving	Binnen
Primaire drager	Binnenwand
Bindmiddel van materiaal	Gips - kalk

Gebondenheid op basis van bindmiddel	Niet-hechtgebonden
Hoeveelheid (oppervlakte - dikte - aantal)	• 200,00 m ² - 1,00 cm - 1 stuk
Totaal volume	2,00 m ³
Identificatiemethode	Vaststelling met monstername
Destructieve handeling voor identificatie	Nee

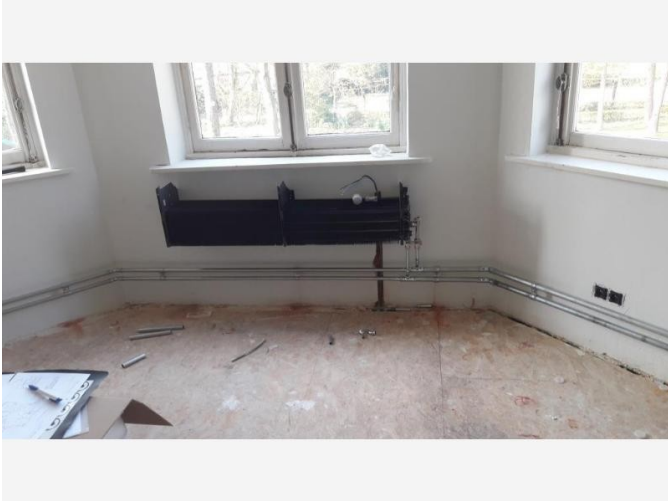
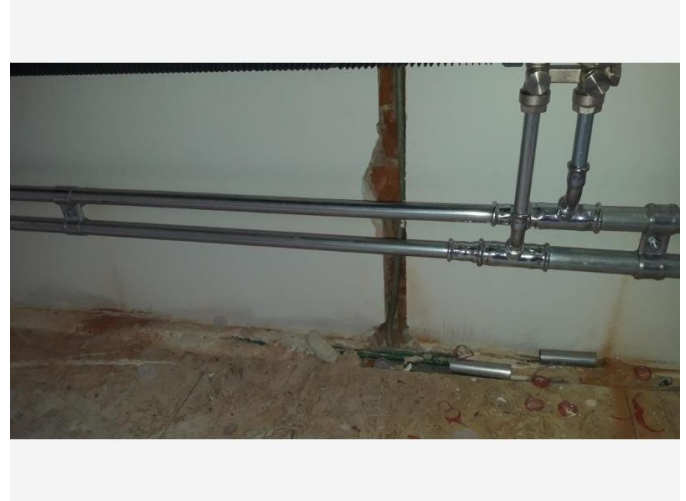
Fiche 17: MM07 - muurbestrijking

Geen asbest

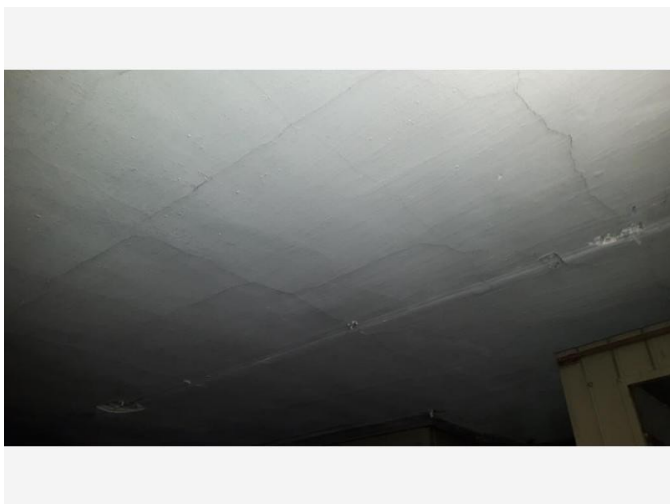
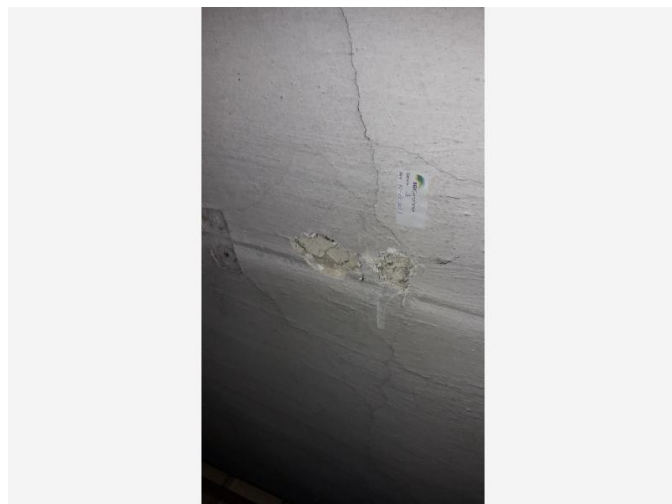
Beschrijving	MM07 - muurbestrijking
Omgeving	Binnen
Primaire drager	Binnenwand
Bindmiddel van materiaal	Gips - kalk

Gebondenheid op basis van bindmiddel	Niet-hechtgebonden
Hoeveelheid (oppervlakte - dikte - aantal)	• 1.000,00 m ² - 1,00 cm - 1 stuk
Totaal volume	10,00 m ³
Identificatiemethode	Vaststelling met monstername
Destructieve handeling voor identificatie	Nee

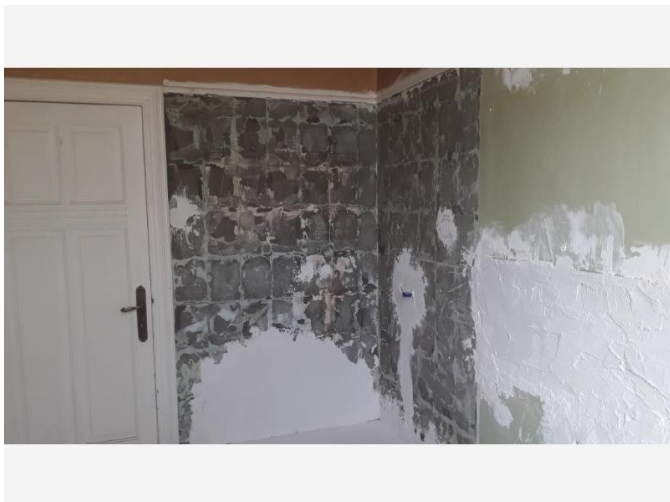
Beschrijving	MM04 - ex-toilet achter keuken - tegellijm
Omgeving	Binnen
Primaire drager	Binnenwand
Bindmiddel van materiaal	Cement

Gebondenheid op basis van bindmiddel	Hecht
Hoeveelheid (gewicht - aantal)	• 25,00 kg - 1 stuk
Totaal gewicht	25,00 kg
Identificatiemethode	Vaststelling met monstername
Destructieve handeling voor identificatie	Nee
