Asbestinventarisatetest

Schabartstraat 38, 3600 Genk

Attestnummer : 20250901-000239.000

Uitgegeven op : 01.09.2025

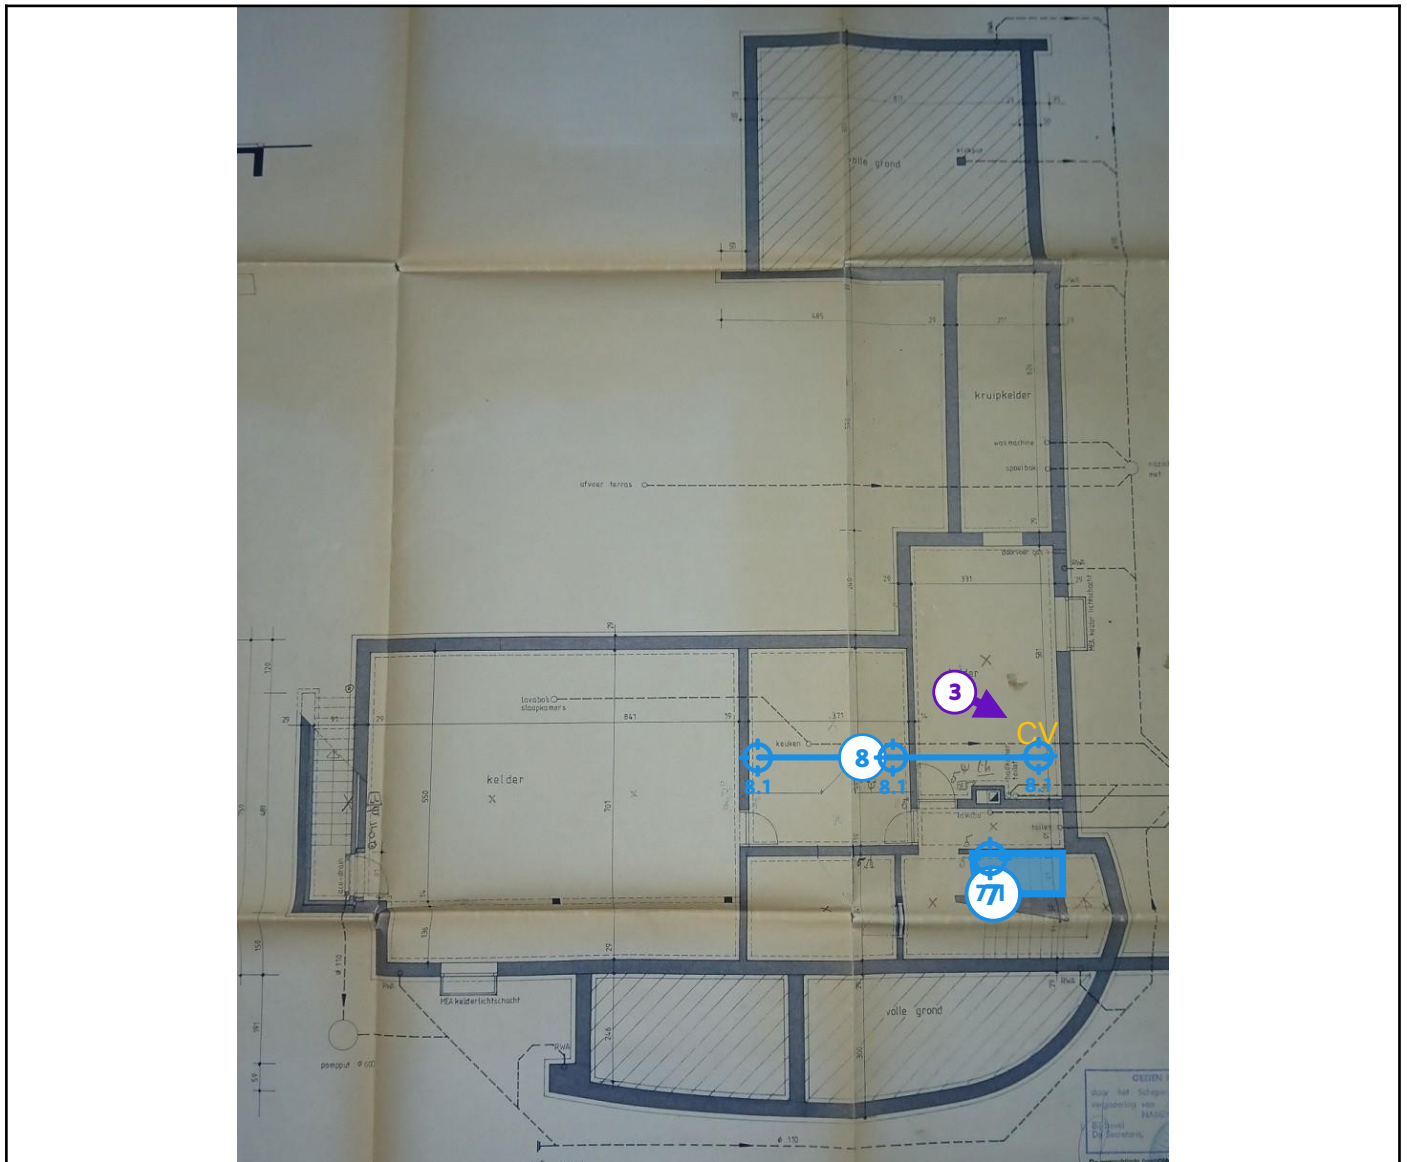
Plan 1.3: PlanKelder

Beschrijving	Type	Actie
3. CV ketel	Advies	-
7. Pleisterwerk plafond	Geen asbest	-
7.1 Code: S2 Pleisterwerk plafond	Mengmonster	-
8. Gipsisolatie leiding CV	Geen asbest	-
8.1 Code: S4 Gipsisolatie leiding CV	Mengmonster	-

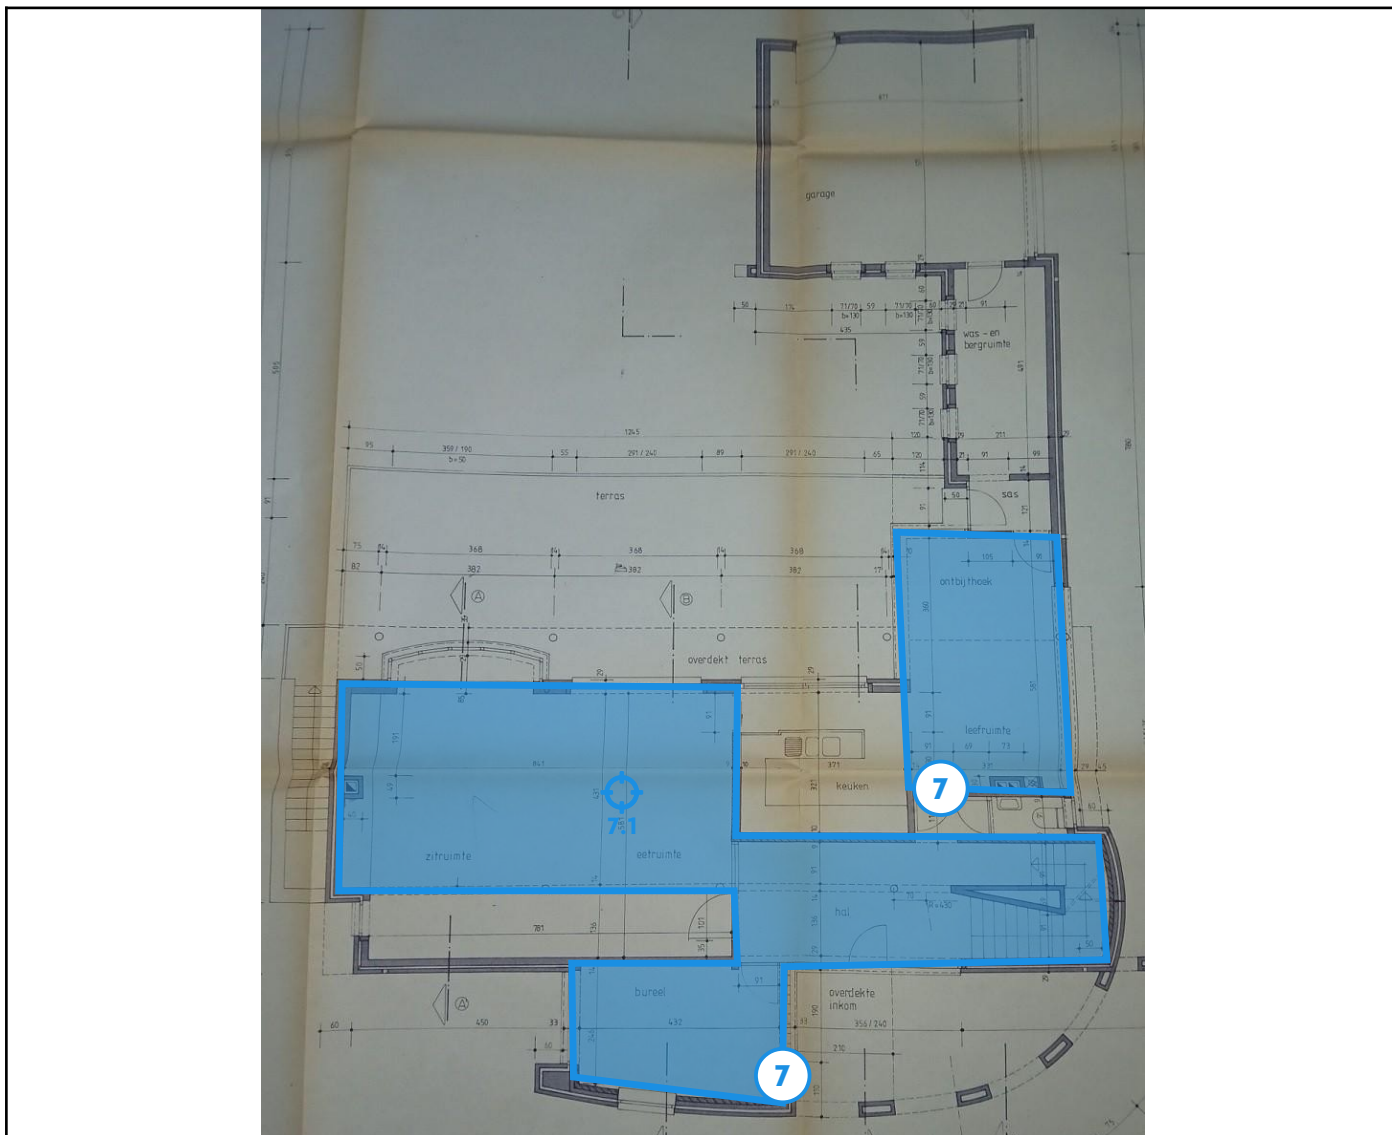
Plan 1.4: PlanGlv

Beschrijving	Type	Actie
7. Pleisterwerk plafond	Geen asbest	-
7.1 Code: S2 Pleisterwerk plafond	Mengmonster	-

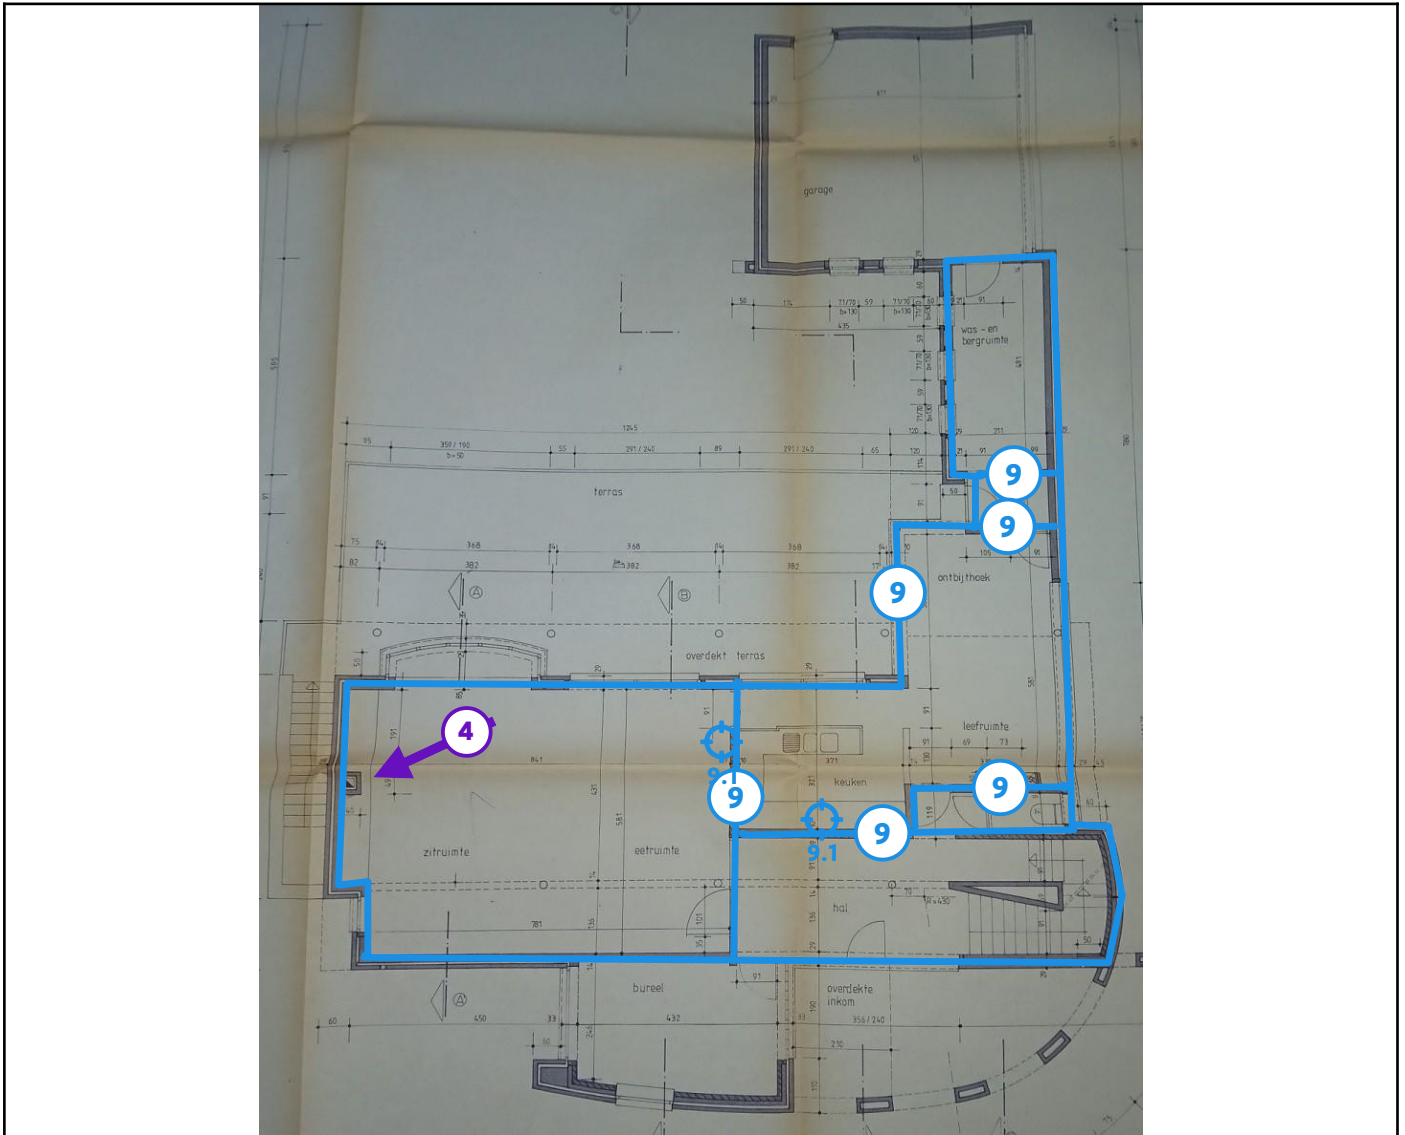
Plan 1.5: PlanGlv

Beschrijving	Type	Actie
4. Kachelkoord houtkachel living	Advies	-
9. Pleisterwerk muren	Geen asbest	-
9.1 Code: S1 Pleisterwerk muren	Mengmonster	-

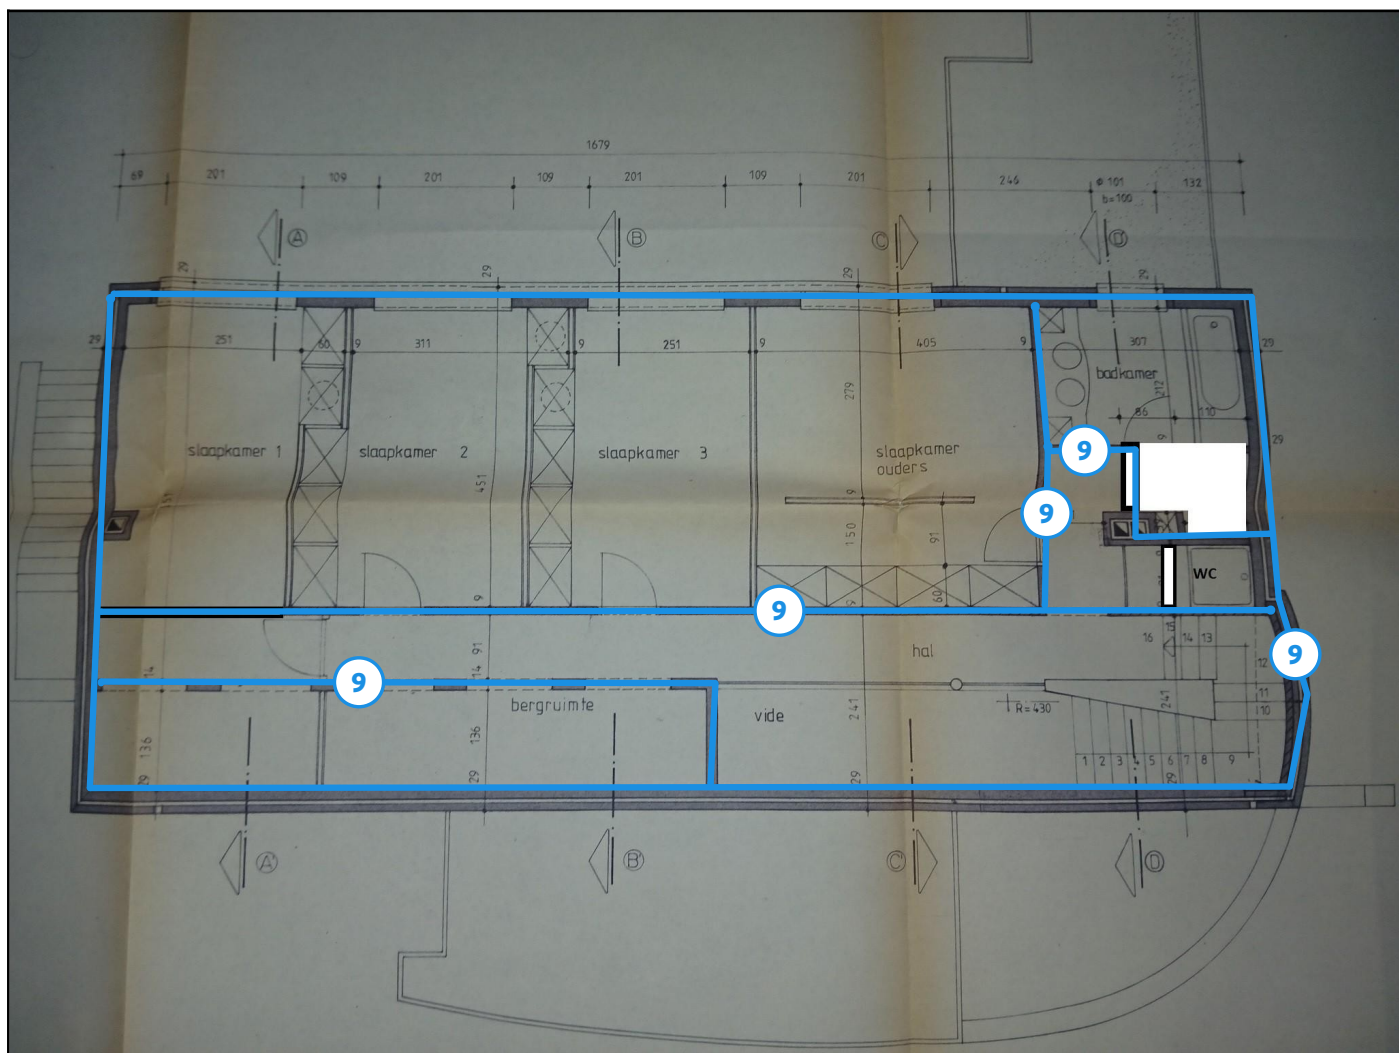
Plan 1.7: PlanV1

Beschrijving	Type	Actie
9. Pleisterwerk muren	Geen asbest	-

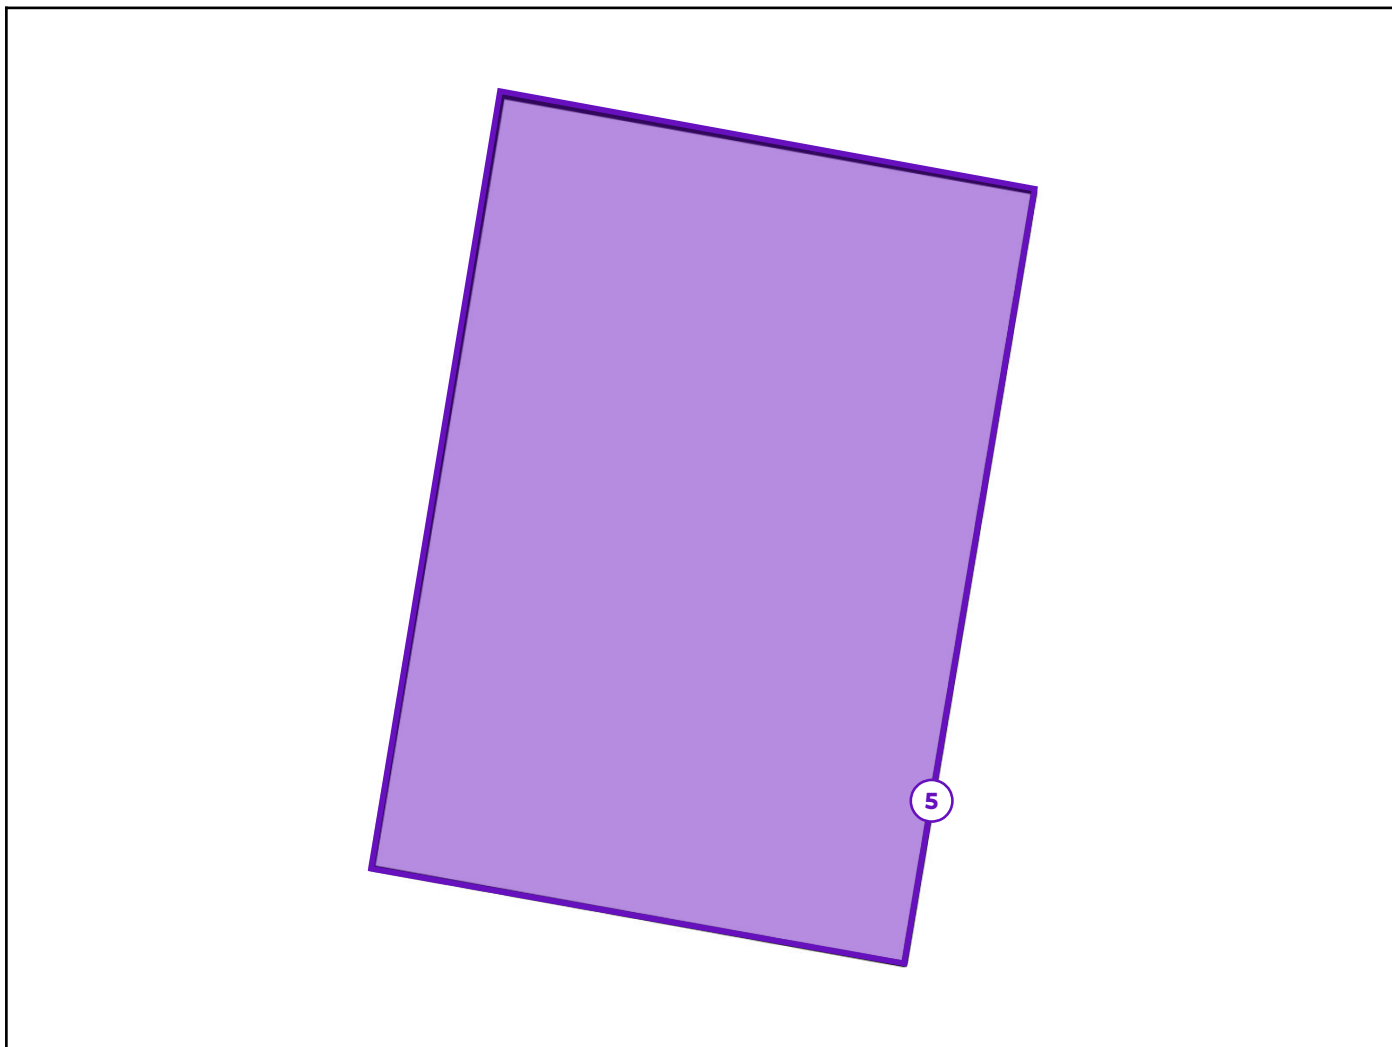
Plan 2.1: Poolhouse plan

Beschrijving	Type	Actie
5. Poolhouse	Advies	-

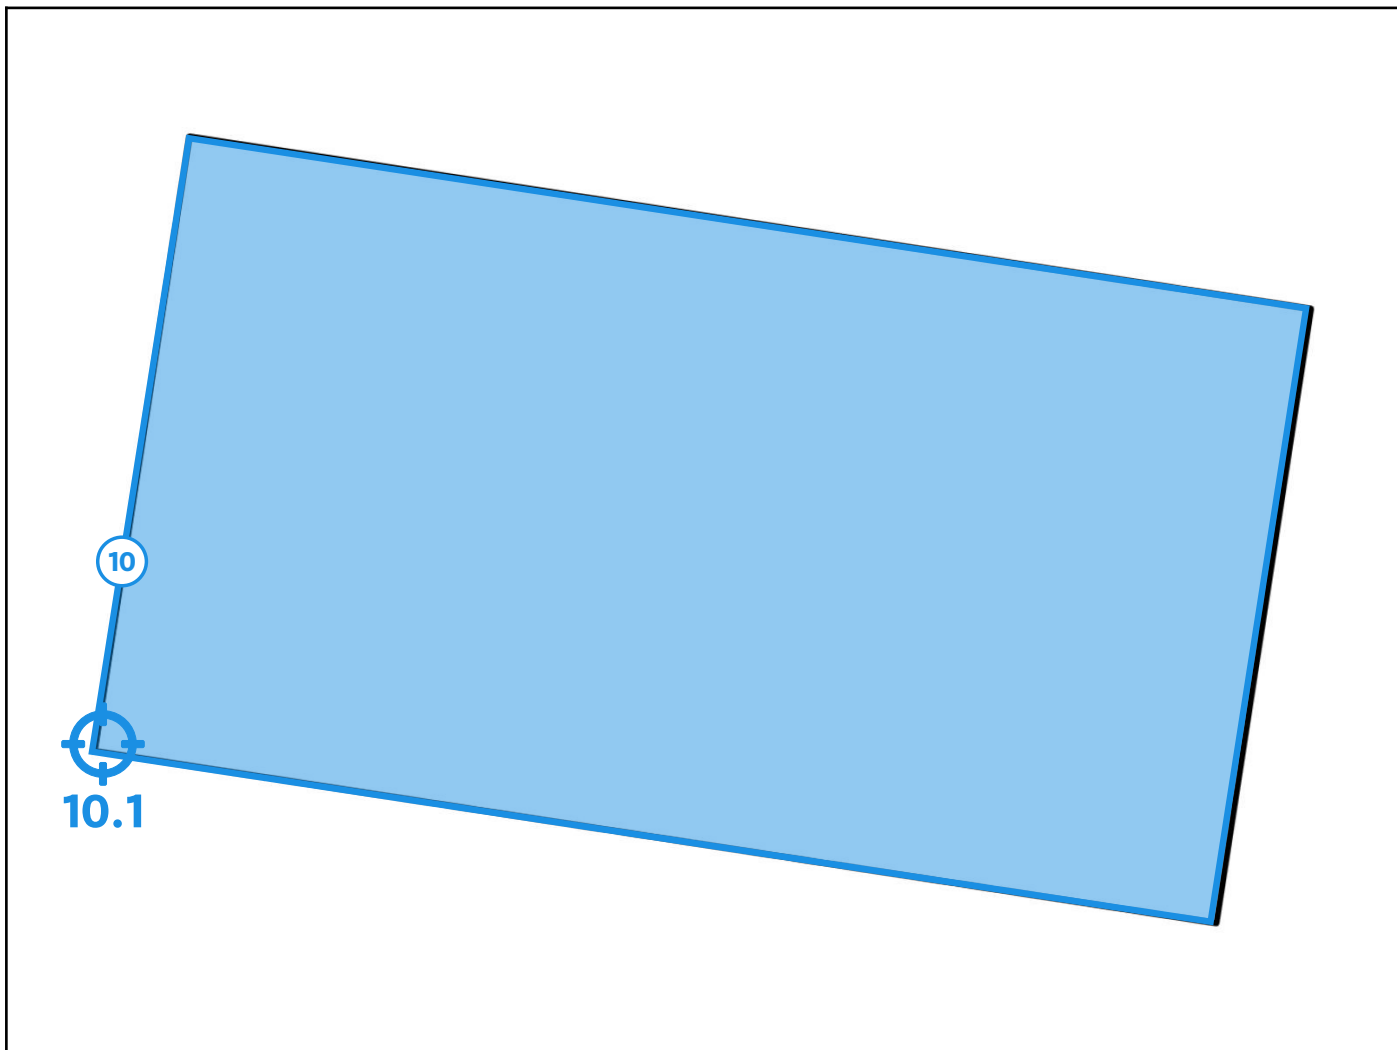
Plan 3.1: Tuinhuis plan

Beschrijving	Type	Actie
10. Shingle dak tuinhuis	Geen asbest	-
10.1 Code: S3 Shingle dak tuinhuis	Puntmonster	-

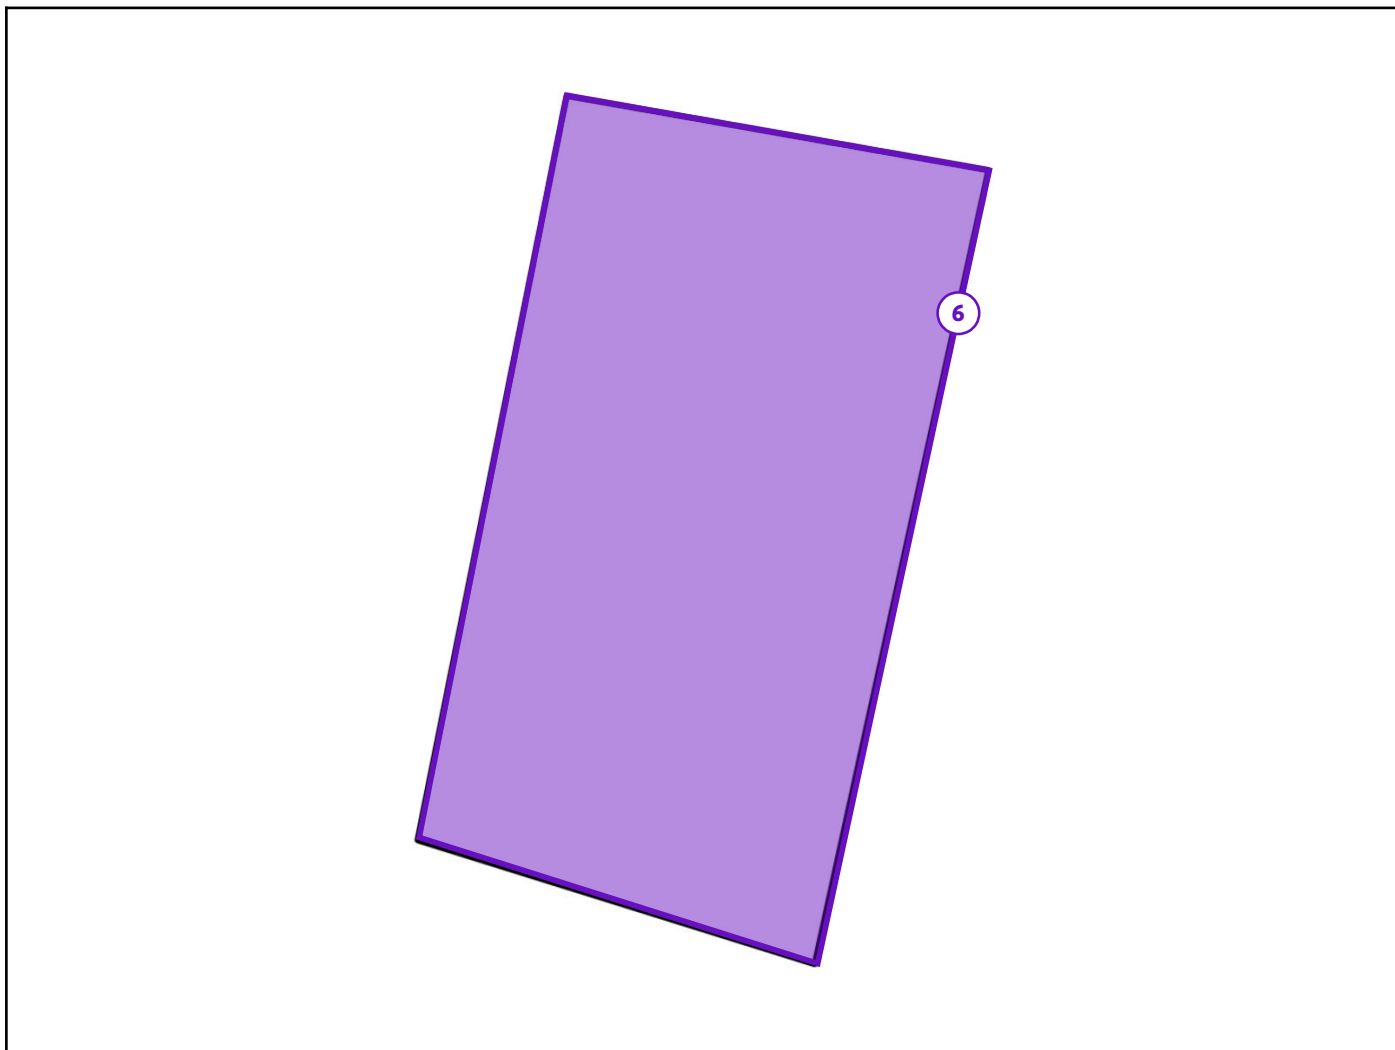
Plan 4.1: Constructie plan

Beschrijving	Type	Actie
6. Houtopslag	Advies	-
