Asbestinventarisatetest

Marcel Habetslaan 29, 3600 Genk

Attestnummer : 20260528-000327.000

Uitgegeven op : 28.05.2026

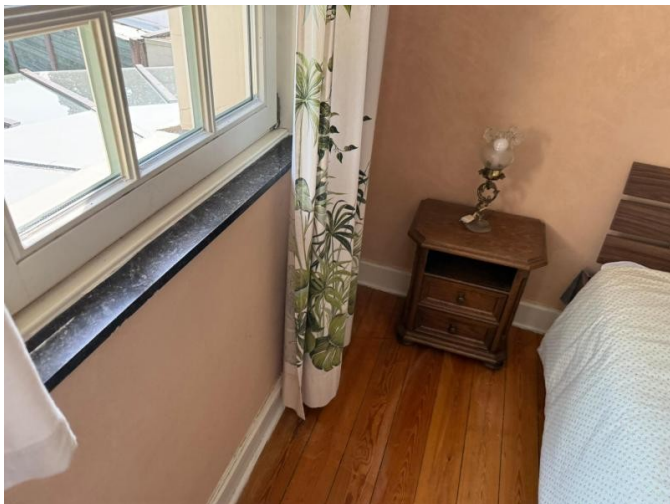
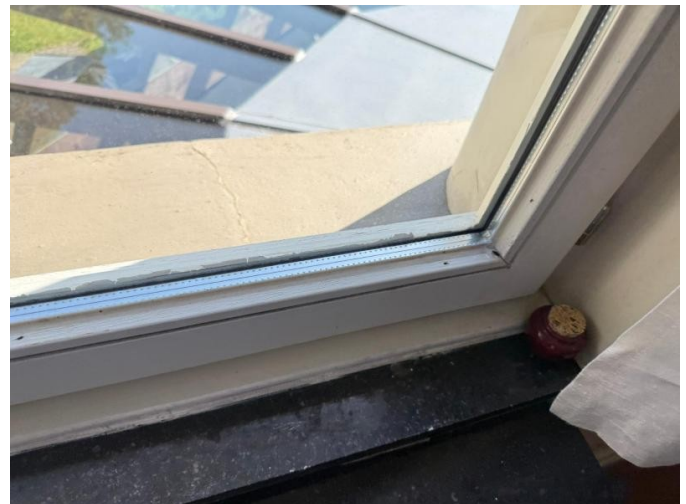
Beschrijving	Notitie	Terug te vinden op plannen
Fiche 12: Kit ramen woning: flexibel	De kit aan alle ramen is flexibel, dit is niet asbest verdacht.	-
Fiche 13: Dakbedekking: dakpannen	De dakbedekking bestaat uit niet asbestverdachte dakpannen.	Plan 1.7: Dak
Fiche 14: Onderdak: niet asbest verdacht	Het onderdak wat zichtbaar is, is niet asbest verdacht. De eventuele tussenliggende lagen tussen het zichtbaar onderdak en de dakbedekking is niet waarneembaar zonder destructief onderzoek.	Plan 1.7: Dak

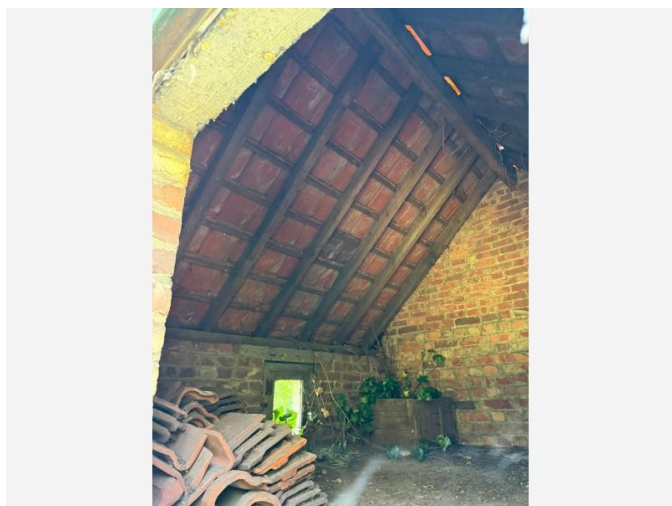
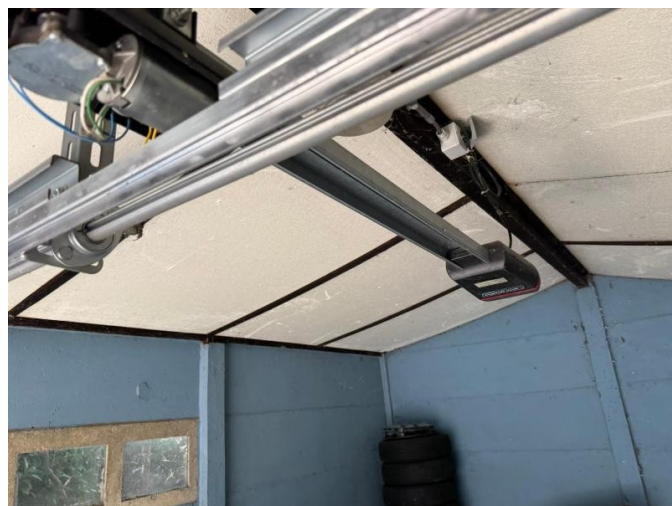
Beschrijving	Notitie	Terug te vinden op plannen
Fiche 17: Liftinfrastructuur: niet aanwezig	Er is geen lift noch liftinfrastructuur aanwezig op het moment van mijn inspectie.	-
Fiche 18: Onderdak tuinhuis + garage: niet aanwezig	-	-
