Asbestinventarisatietest

Mulstraat 10, 3600 Genk

Attestnummer : 20260116-000108.000

Uitgegeven op : 16.01.2026

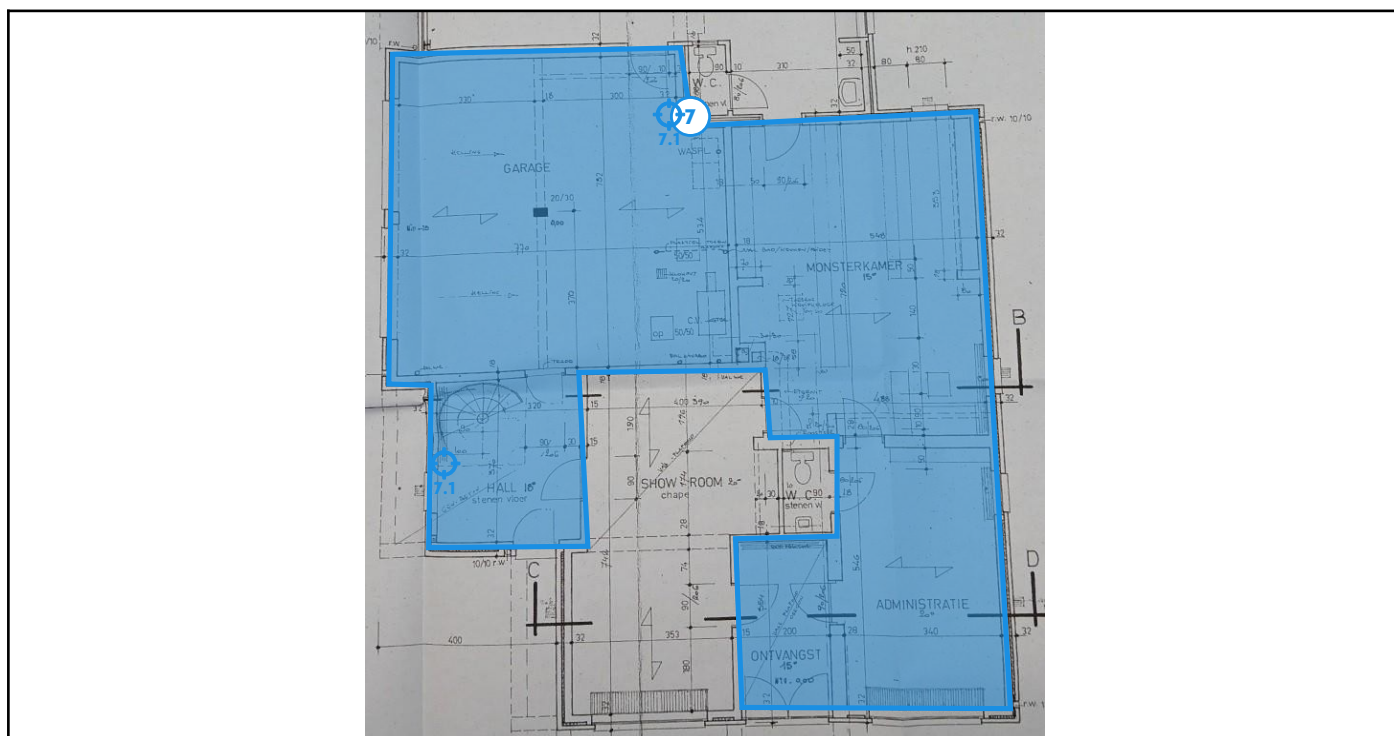
Plan 1.1: PlanGlvWoning

Beschrijving	Type	Actie
7. Pleisterwerk plafond	Geen asbest	-
7.1 Code: S2 Pleisterwerk plafond	Mengmonster	-

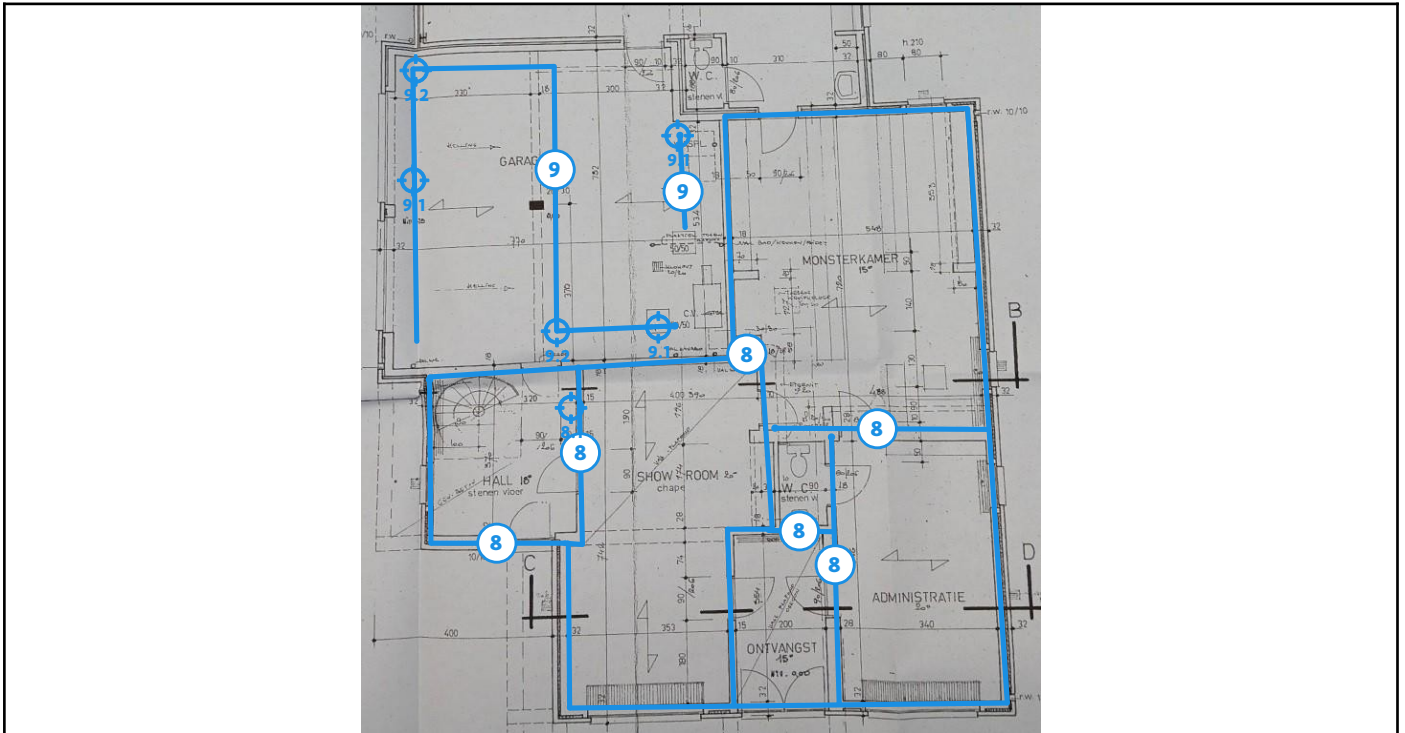
Plan 1.2: PlanGlvWoning

Beschrijving	Type	Actie
8. Pleisterwerk muren	Geen asbest	-
8.1 Code: S1 Pleisterwerk muren	Mengmonster	-
9. Gipsisolatie leiding CV	Geen asbest	-
9.1 Code: S5 Gipsisolatie leiding CV recht	Mengmonster	-
9.2 Code: S6 Gipsisolatie leiding CV bocht	Mengmonster	-

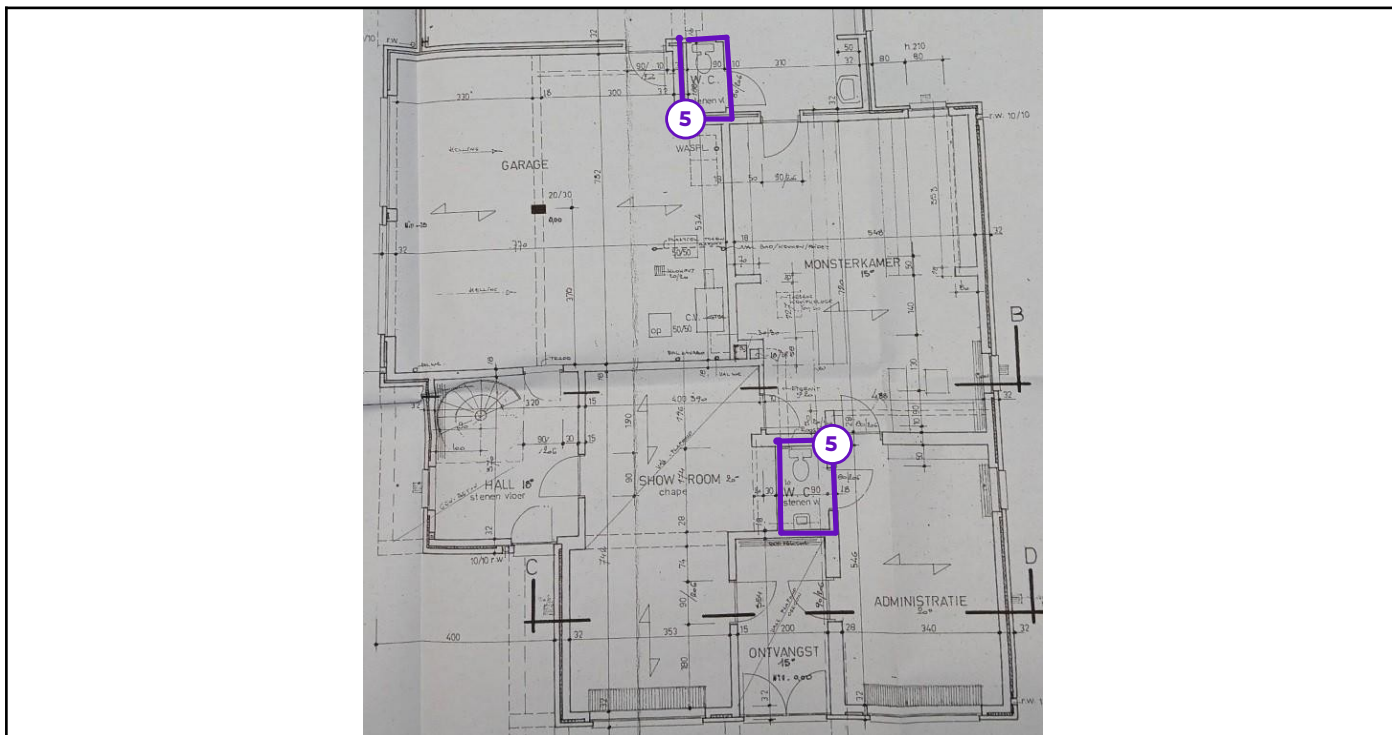
Plan 1.3: PlanGlvWoning

Beschrijving	Type	Actie
5. Tegellijn achter faience muurtegels WC glv, WC V1 + WC atelier	Advies	-

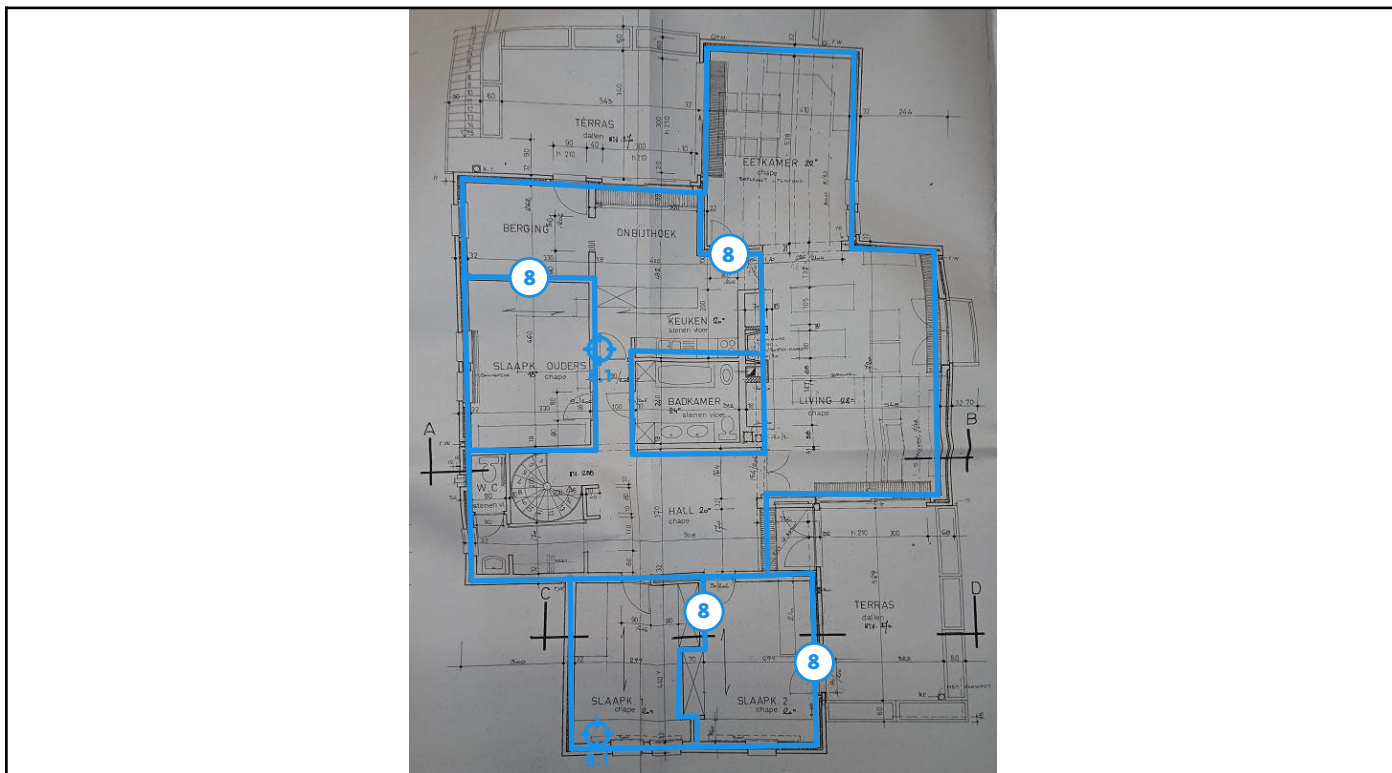
Plan 1.4: PlanV1

Beschrijving	Type	Actie
8. Pleisterwerk muren	Geen asbest	-
8.1 Code: S1 Pleisterwerk muren	Mengmonster	-

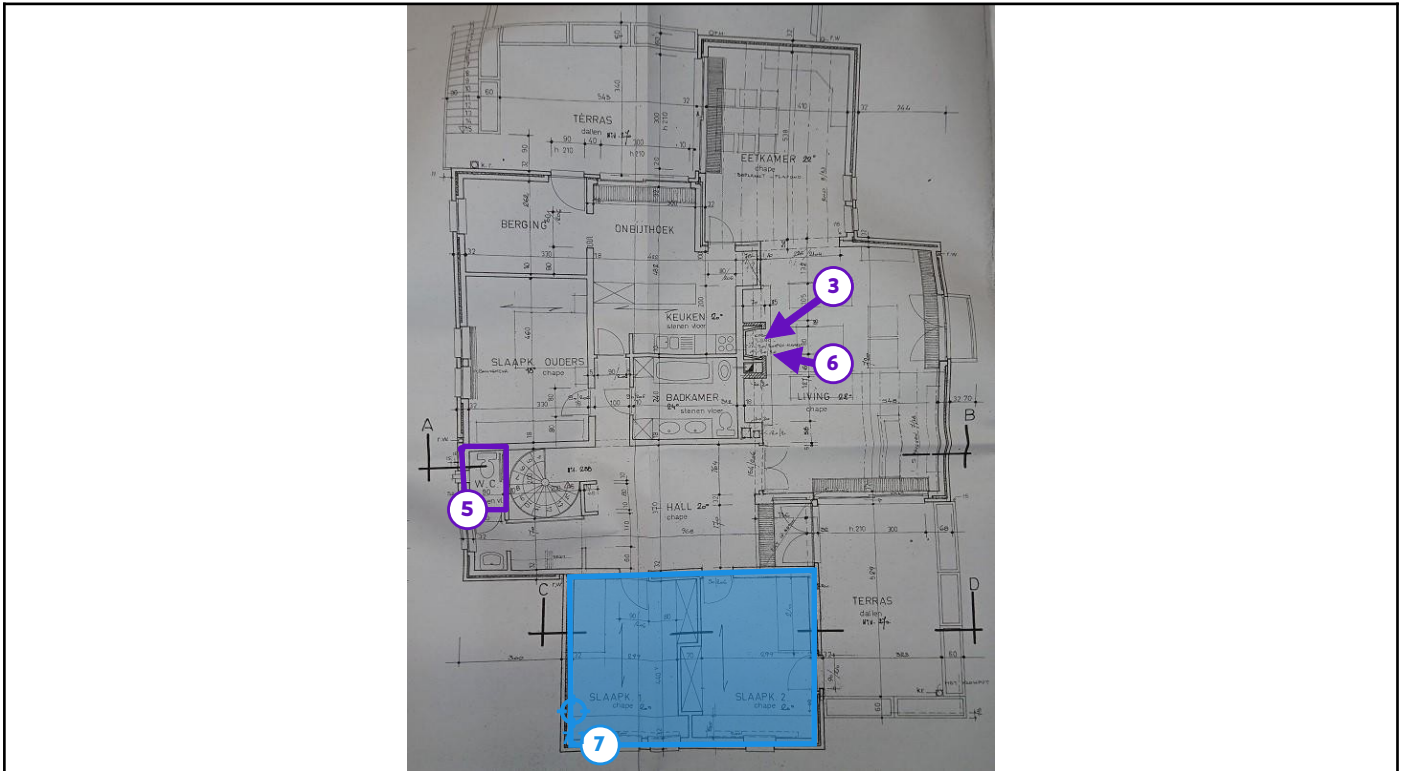
Plan 1.5: PlanV1

Beschrijving	Type	Actie
3. Rookgaskanalen	Beperking	-
5. Tegellijn achter faience muurtegels WC glv, WC V1 + WC atelier	Advies	-
6. Kachelkoord gaskachel living	Advies	-
7. Pleisterwerk plafond	Geen asbest	-
7.1 Code: S2 Pleisterwerk plafond	Mengmonster	-

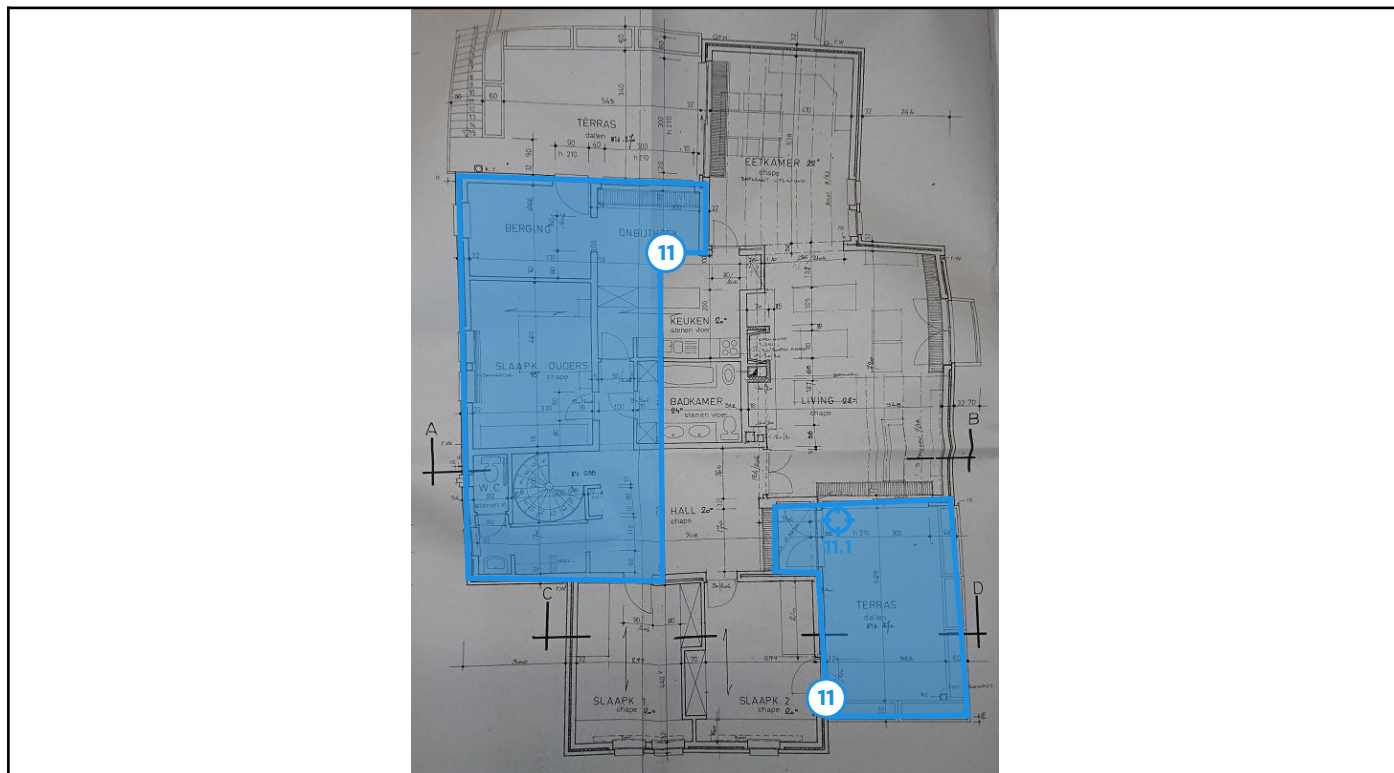
Plan 1.7: Plat dak woning

Beschrijving	Type	Actie
11. Roofing dak woning	Geen asbest	-
11.1 Code: S3 Roofing dak woning	Puntmonster	-

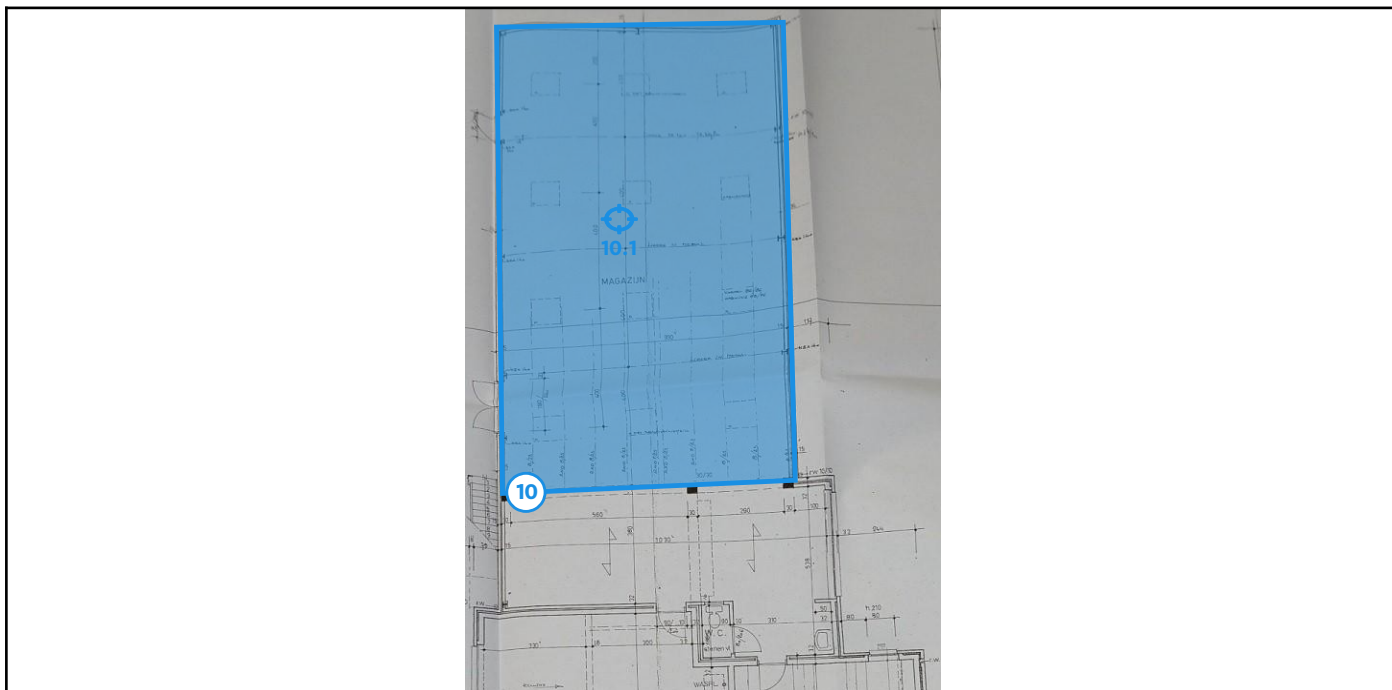
Plan 1.8: DakAtelier

Beschrijving	Type	Actie
10. Roofing plat dak magazijn	Geen asbest	-
10.1 Code: S4 Roofing plat dak magazijn	Puntmonster	-

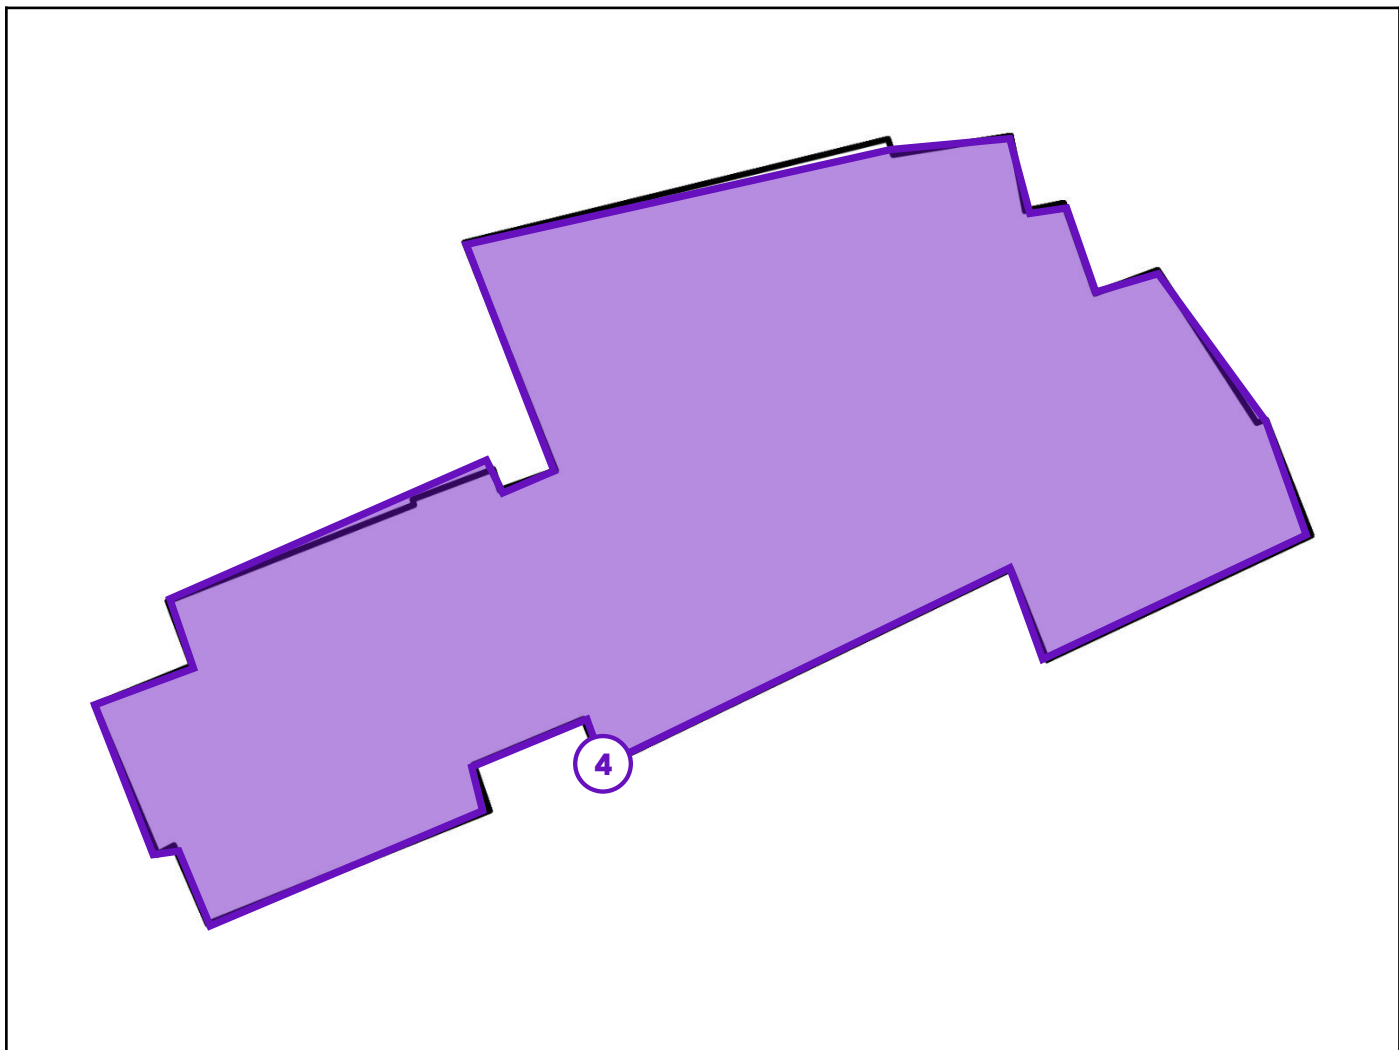
Plan 1.9: Woning + drukkerij plan

Beschrijving	Type	Actie
4. Onderdak	Beperking	-

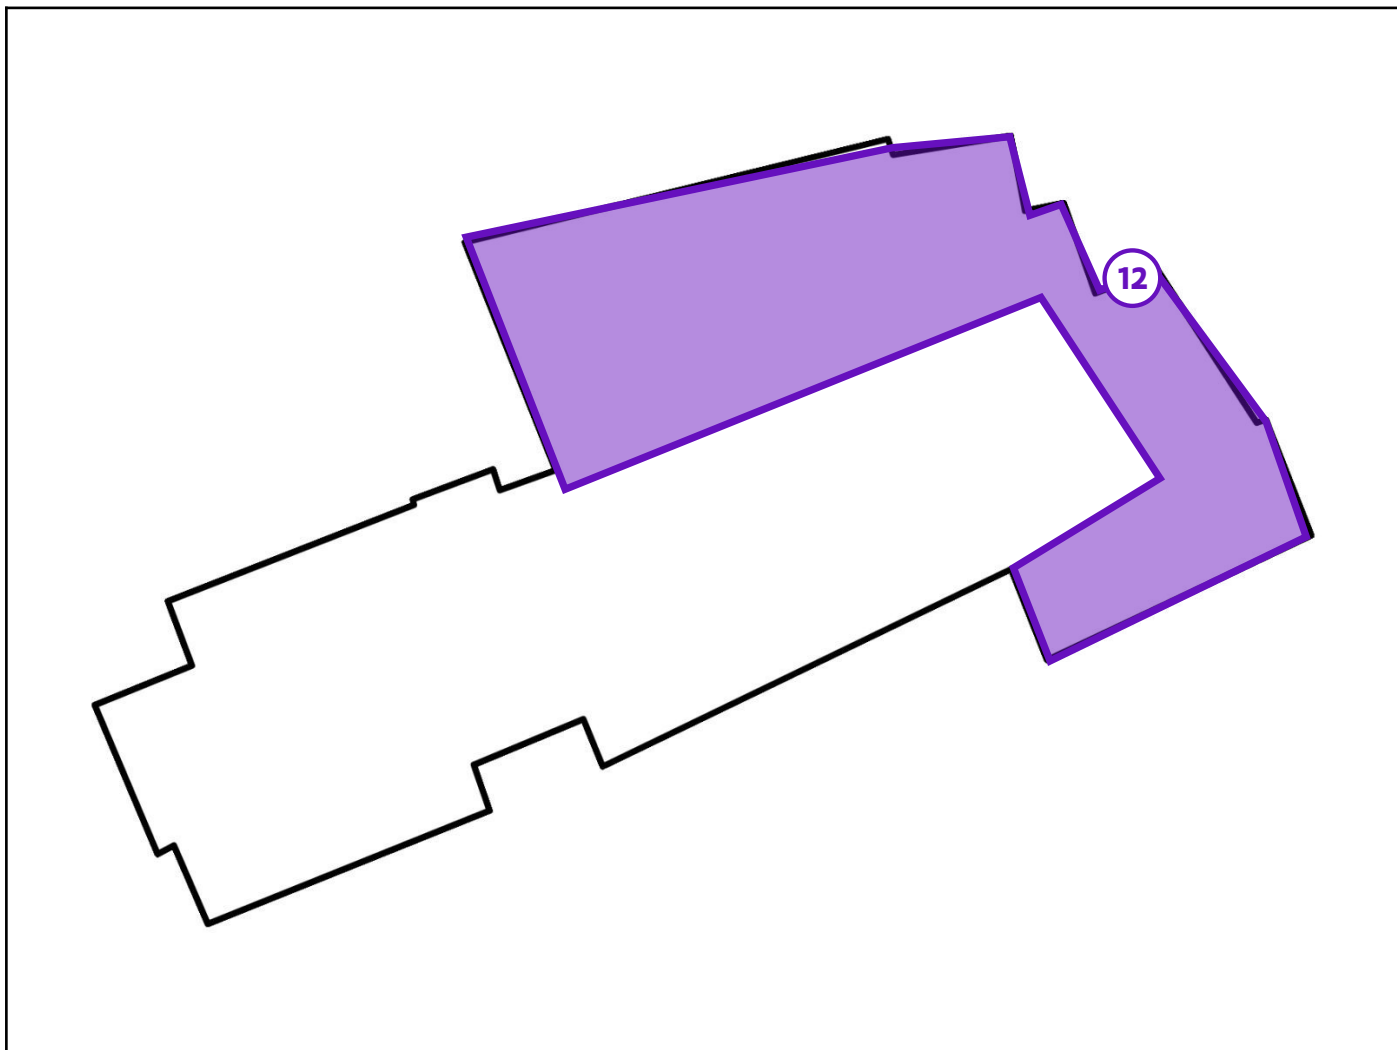
Plan 1.10: Woning + drukkerij plan

Beschrijving	Type	Actie
12. Dak carport + garages	Overige ruimte of materiaal	-

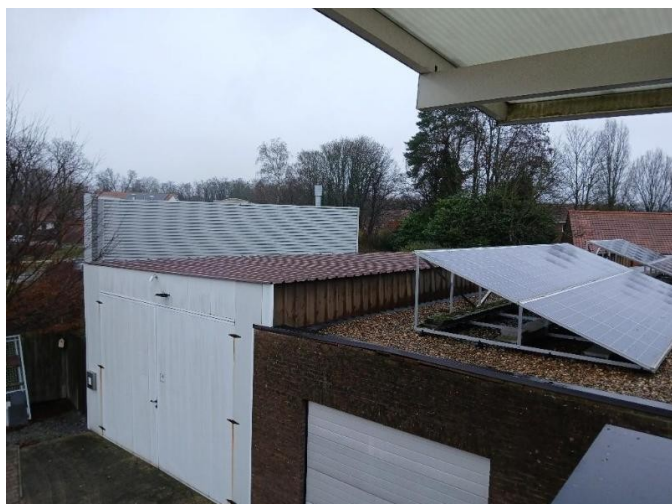
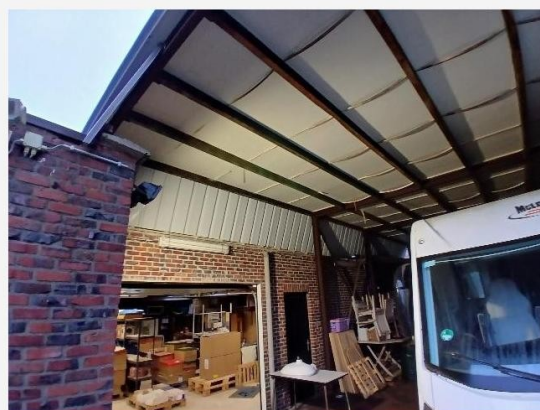
Beschrijving	Notitie	Terug te vinden op plannen
Fiche 12: Dak carport + garages	Het dak van de carport + de garages is van niet-asbestverdachte materialen: EPDM en metalen dakbedekking	Plan 1.10: Woning + drukkerij plan
Fiche 13: CV ketel	De CV-ketel dateert van 2004. Dit kan achterhaald worden aan de hand van het serienummer.	-
Fiche 14: Mastiek aan schrijnwerk	Het kitwerk aan het schrijnwerk is niet asbestverdacht.	-
