# Asbestinventarisatetest

Willy Mindersstraat 15, 3600 Genk

Attestnummer : **20250416-000450.000**

Uitgegeven op : **16.04.2025**

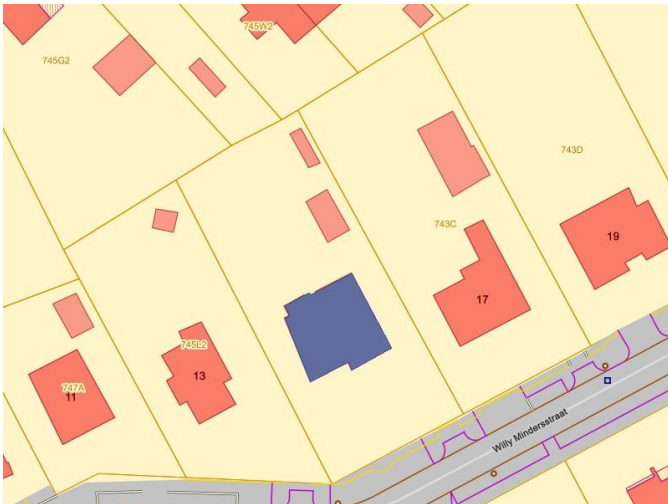
## Zone 1: Hoofdgebouw

- 0 Asbestmaterialen
- 0 Beperkingen
- 0 Uitsluitingen
- 0 Roerende goederen
- 0 Puin, steenslag, (water)bodem
- 2 Adviezen
- 2 Geen asbest

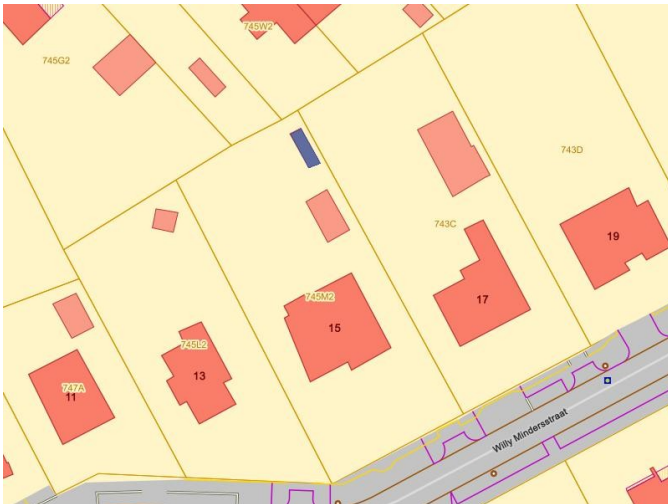
## Zone 2: Overkapping hout

- 0 Asbestmaterialen
- 0 Beperkingen
- 0 Uitsluitingen
- 0 Roerende goederen
- 0 Puin, steenslag, (water)bodem
- 1 **Advies**
- 0 Geen asbest

| Beschrijving | Type | Actie |
|---|---|---|
| 3. Garage + overkapping: geen asbestverdachte materialen | Advies | - |

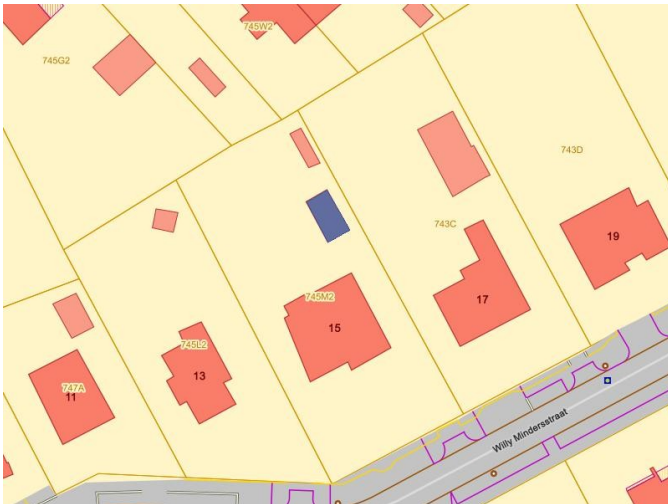
## Zone 3: Garage

- 0 Asbestmaterialen
- 0 Beperkingen
- 0 Uitsluitingen
- 0 Roerende goederen
- 0 Puin, steenslag, (water)bodem
- 1 Advies
- 0 Geen asbest
