# Asbestinventarisatetest

11819C0053/00K004

Attestnummer : 20261007-000350.000

## Zone 1: Hoofdgebouw

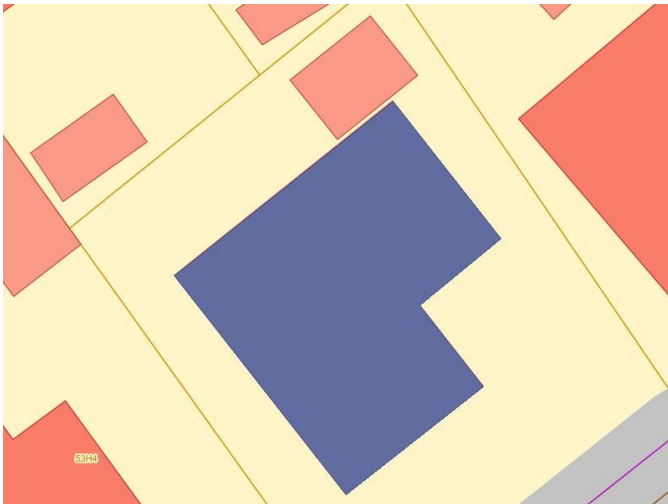
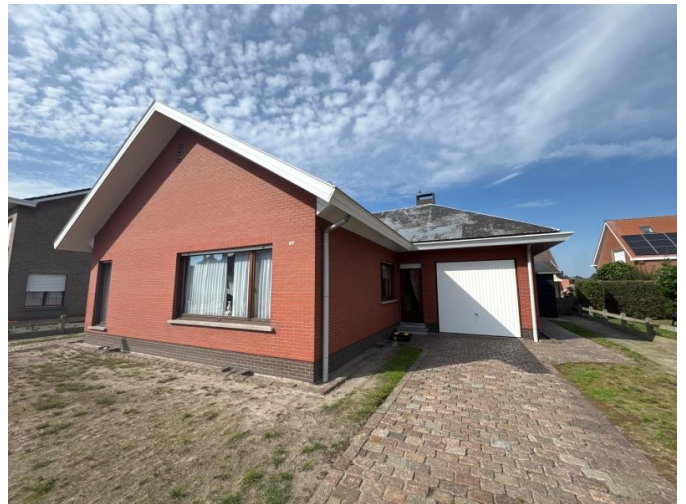
Tijdens de inspectie vastgesteld:

- 4 Asbestmaterialen**
- 0 Beperkingen
- 0 Uitsluitingen
- 0 Roerende goederen
- 0 Puin, steenslag, (water)bodem
- 1 Advies**
- 1 Geen asbest**

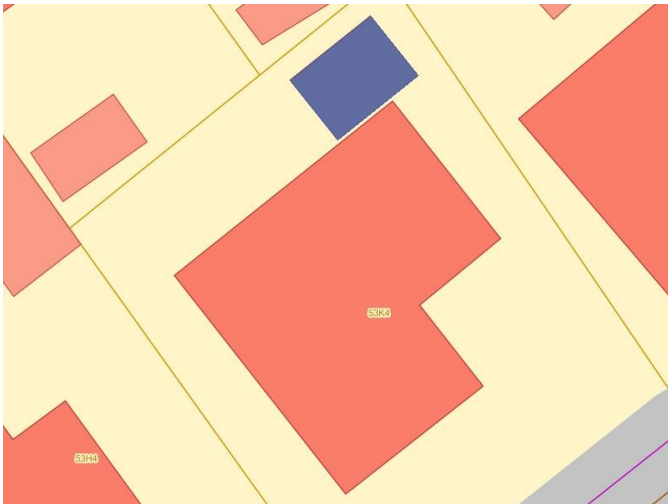
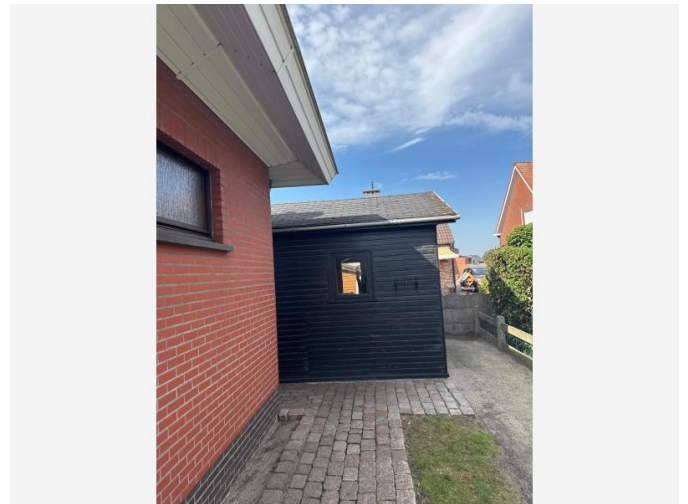
## Zone 2: Bijgebouw

Tijdens de inspectie vastgesteld:

- 0 Asbestmaterialen
- 0 Beperkingen
- 0 Uitsluitingen
- 0 Roerende goederen
- 0 Puin, steenslag, (water)bodem
- 0 Adviezen
- 0 Geen asbest
