Asbestinventarisatetest

Dascottelei 66/701, 2100 Antwerpen

Attestnummer : 20260602-000246.000

Uitgegeven op : 02.06.2026

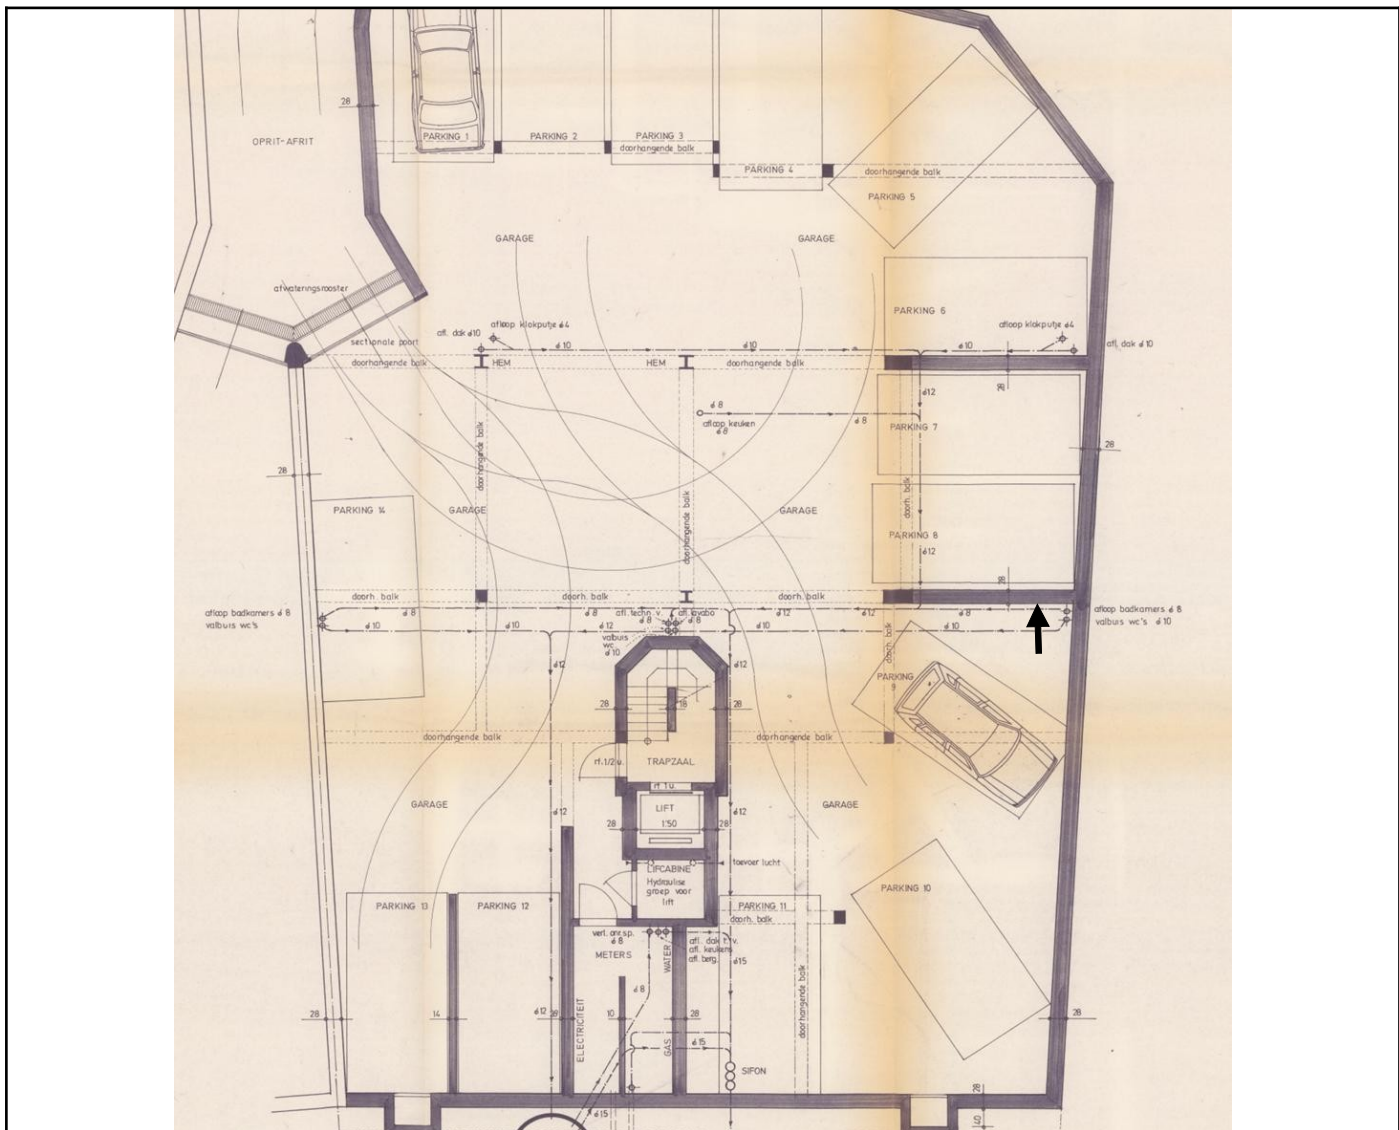
Plan 1.2: Garage

Beschrijving	Type	Actie
1. Roofing - GD	Asbestmateriaal	Zorgvuldig beheren
2. Materialen onder dakbedekking - onderdakplaten	Beperking	-
3. Binnenkant schouw	Beperking	-
4. Onderliggende lagen - vloeren - plafonden - tegels	Advies	-
5. Pleisterwerk muur	Geen asbest	-
5.1 Code: MM01 Pleisterwerk muur	Mengmonster	-
6. Stookinstallatie vernieuwd	Overige ruimte of materiaal	-
