# Asbestinventarisatetest

Heiveldlaan 31/0001, 2950 Kapellen

Attestnummer : 20260719-000149.000

Uitgegeven op : 19.07.2026

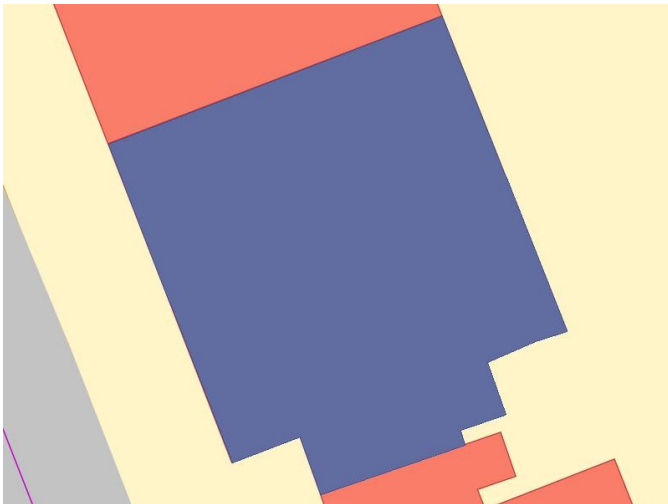
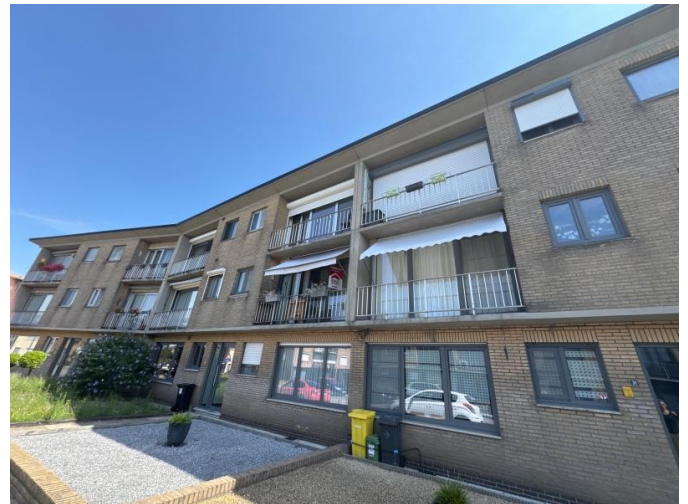
## Zone 1: Hoofdgebouw

- 0 Asbestmaterialen
- 0 Beperkingen
- 0 Uitsluitingen
- 0 Roerende goederen
- 0 Puin, steenslag, (water)bodem
- 1 Advies
- 1 Geen asbest
