Asbestinventarisatetest

Solftplaats 32/202, 2040 Antwerpen

Attestnummer : 20260601-000379.000

Uitgegeven op : 01.06.2026

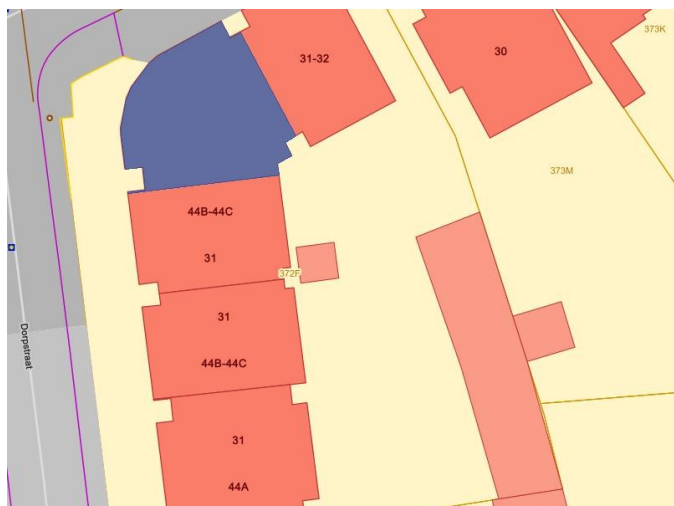
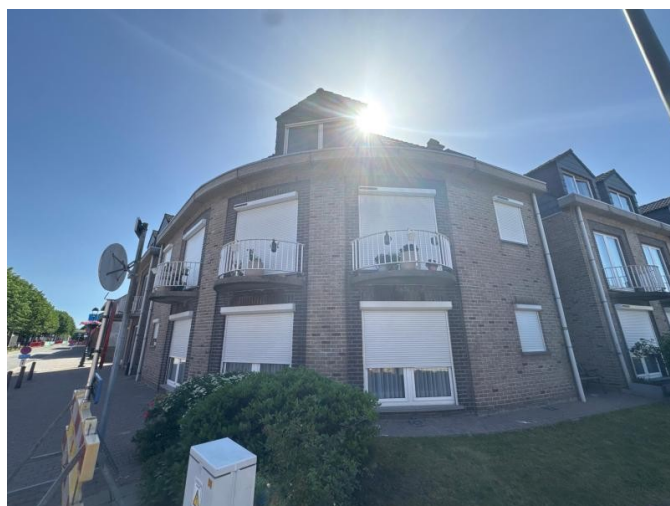
Zone 1: Hoofdgebouw

Tijdens de inspectie vastgesteld:

- 0 Asbestmaterialen
- 2 Beperkingen**
- 0 Uitsluitingen
- 0 Roerende goederen
- 0 Puin, steenslag, (water)bodem
- 2 Adviezen**
- 1 Geen asbest**

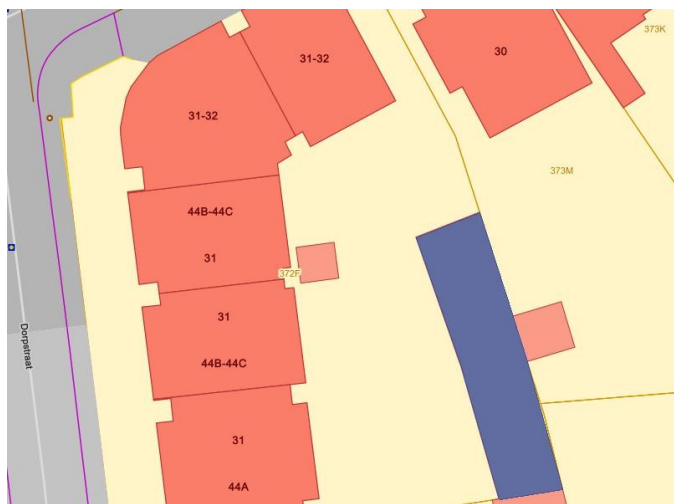
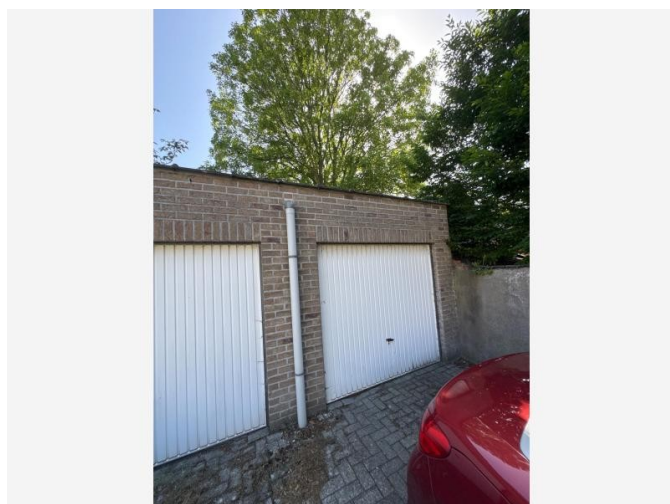
Zone 2: Bijgebouw

Tijdens de inspectie vastgesteld:

- 0 Asbestmaterialen
- 0 Beperkingen
- 0 Uitsluitingen
- 0 Roerende goederen
- 0 Puin, steenslag, (water)bodem
- 1 Advies**
- 0 Geen asbest
