Asbestinventarisatetest

Jan Matstraat 12, 2940 Stabroek

Attestnummer : 20260614-000125.000

Zone 1: Hoofdgebouw

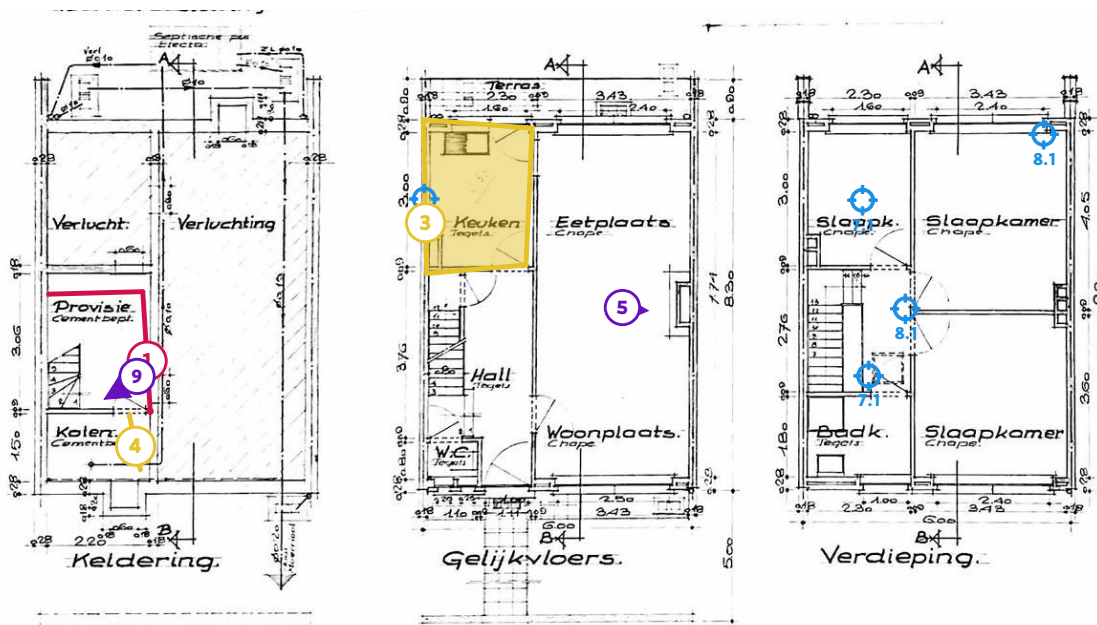
Plan 1.1: Plan

Beschrijving	Type	Actie
1. Leidingisolatie	Asbestmateriaal	Dringend verwijderen
2. Onderdakplaten	Asbestmateriaal	Verwijderen
3. Roofing	Asbestmateriaal	Zorgvuldig beheren
4. Buis	Asbestmateriaal	Zorgvuldig beheren
5. Binnenkant schouw	Beperking	-
6. Onderliggende lagen - vloeren - plafonden - tegels	Advies	-
7. Pleisterwerk plafond	Geen asbest	-
7.1 Code: Pleisterwerk plafond	Mengmonster	-
8. Pleisterwerk muur	Geen asbest	-

8.1 Code: MM01 Pleisterwerk muur	Mengmonster	-
9. Stookinstallatie vernieuwd	Overige ruimte of materiaal	-
10. Dakbedekking - pannen	Overige ruimte of materiaal	-
