Asbestinventarisatetest

Boterbergstraat 20, 3473 Kortenaken

Attestnummer : 20260604-000190.000

Niet-asbestveilig

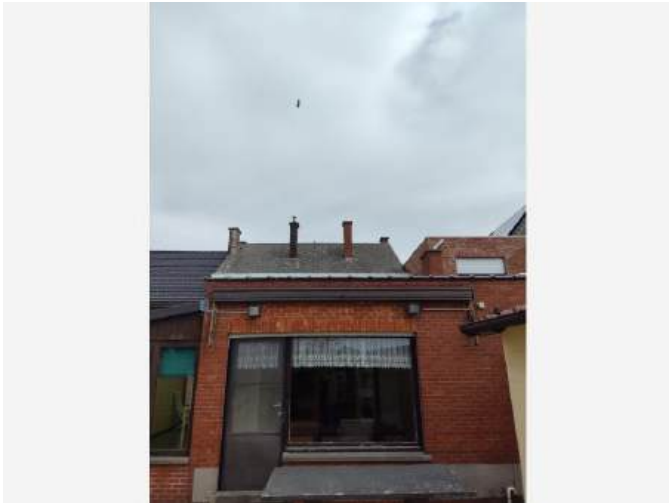
Overzichtsfoto

Beschrijving	Slib/sediment dakgoot
Type afvalstof	Betreft resten (contaminatie) van verwerking of beschadiging
Type resten (contaminatie)	<ul style="list-style-type: none">• Stof, deeltjes < 4 mm, flinters, gruis (los, opliggend)
Besmette materialen	<ul style="list-style-type: none">• Sediment (dakgoot, afvoerbuï, regenwaterput, ...)
Bron van de resten	leien
Omgeving	Buiten
Primaire drager	Infrastructuur hemelwater (opvang en afvoer)
Gebondenheid resten	Niet hecht
Hoeveelheid (gewicht - aantal)	<ul style="list-style-type: none">• 2,00 kg - 1 stuk
Totaal gewicht	2,00 kg
Eenvoudig bereikbaar	Ja
Identificatiemethode	De asbestdeskundige beoordeelt het materiaal als asbestverdacht en dus asbesthoudend, en dit zonder monstername.
Opmerking	<p>De vermelde oppervlaktes, diktes, gewichten en volumes betreffen een beredeeneerde raming. Er worden geen rechten verleend aan deze oppervlaktes/diktes/volumes.</p> <p>Hemelwater dat afspoelt van asbestcement daken of gevels kan asbestdeeltjes bevatten.</p>

Voor verwijdering het slib extra bevochtigen of fixeren om stof te voorkomen , niet breken om stof te beperken .

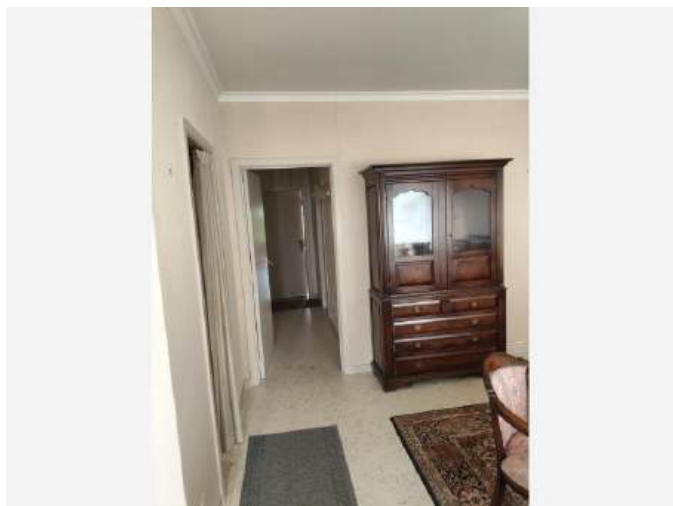
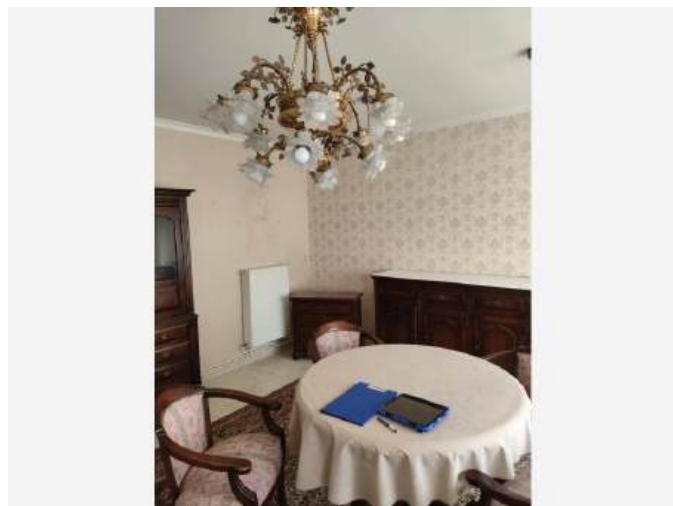
Situeringfoto

Informatie over een niet-asbestverdacht materiaal

Basis voor advies	De asbestdeskundige beoordeelt het materiaal als niet-asbestverdacht.
--------------------------	---

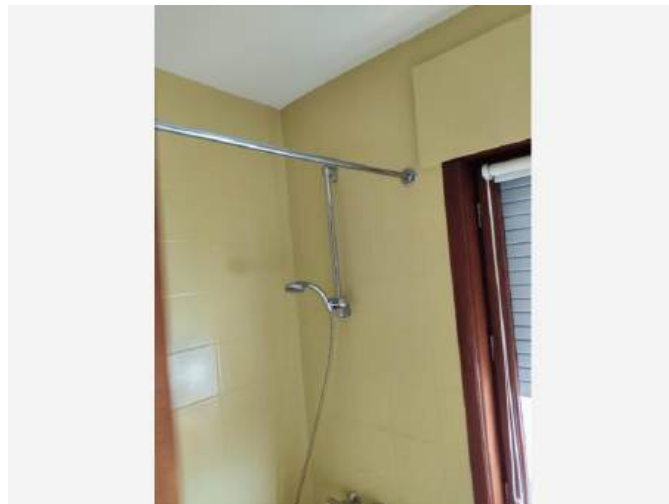
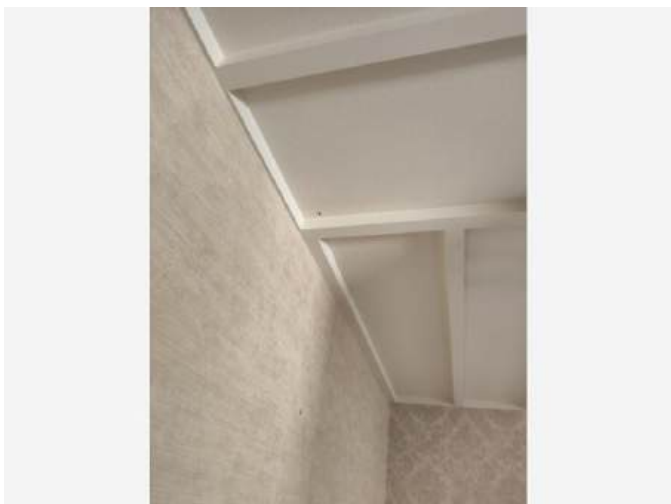
- Plan 1.6: 1ste verdiep

In het inspectieprotocol is een monsternamen van tegellijm verplicht om dit te identificeren als niet-asbesthoudend. Er waren geen facturen ter beschikking die bevestigen dat de tegels na 2001 waren geplaatst. Er waren geen bestaande beschadigingen aan de wandtegels om de lijm voldoende te kunnen inspecteren. Om dit af te toetsen is het aangewezen om bij eventuele renovatiewerken aan de tegels verder onderzoek/staalname te laten uitvoeren ter controle.

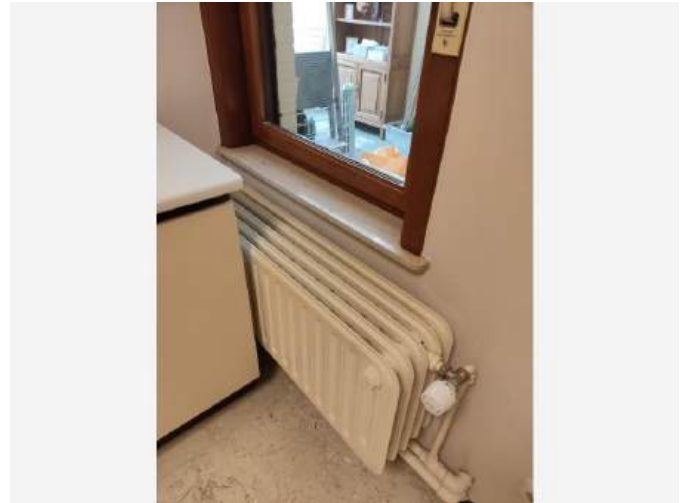
- Plan 1.9: woning plan

Mogelijks bevinden er zich in de radiatoren asbesthoudende pakkingen. Een monsternamen om dit uit te sluiten wordt verhinderd om destructieve handelingen aan een installatie in gebruik te vermijden.

Er kunnen inwendige asbesthoudende dichtingen aanwezig zijn tussen de lamellen of aan de doppen van de gietijzeren radiatoren.

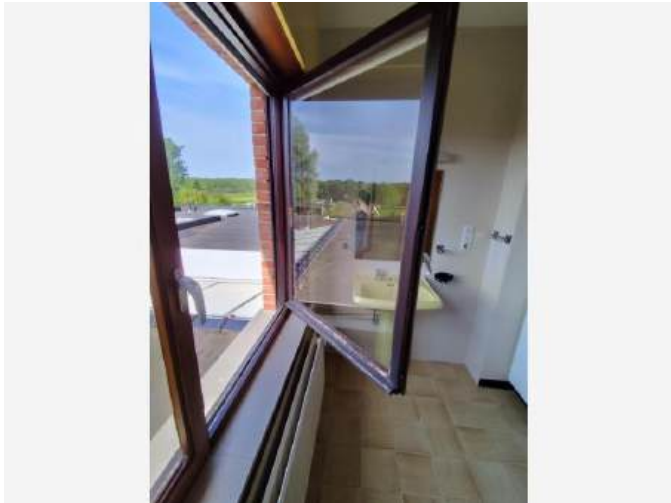
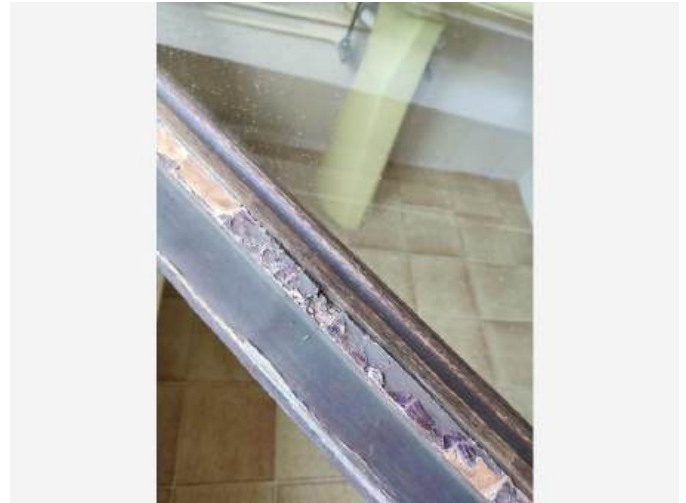
- Plan 1.2: gelijkvloer
- Plan 1.5: 1ste verdiep

Geen asbest

Beschrijving	Stopverf (staalname)
Omgeving	Buiten
Primaire drager	Wandopening verticaal (raam, deur, ...)
Bindmiddel van materiaal	Kitten, mastiek, pasta
Gebondenheid op basis van bindmiddel	Hecht
Hoeveelheid (gewicht - aantal)	<ul style="list-style-type: none">• 2,00 kg - 1 stuk
Totaal gewicht	2,00 kg
Identificatiemethode	Een monstername door de asbestdeskundige met laboanalyse door een asbestlabo.
Destructieve handeling voor identificatie	Nee
Opmerking	Het gewicht en lm is een bereedeneerde schatting. Er worden geen rechten verleend aan deze oppervlaktes. De dikte is een schatting die voorkomt uit de monsterplaatsen en is daarom niet altijd representatief.

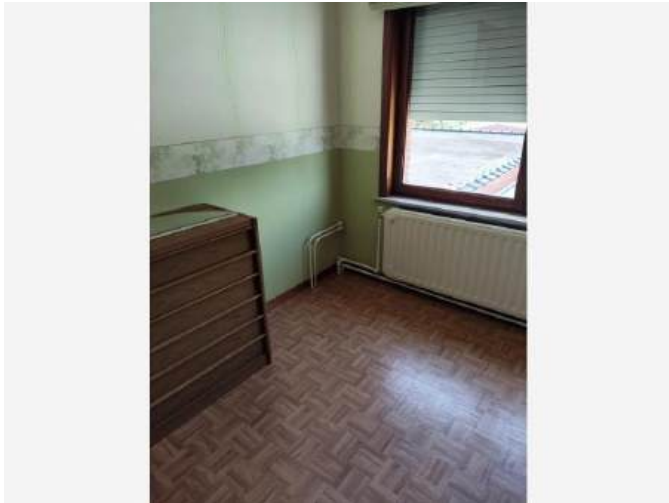
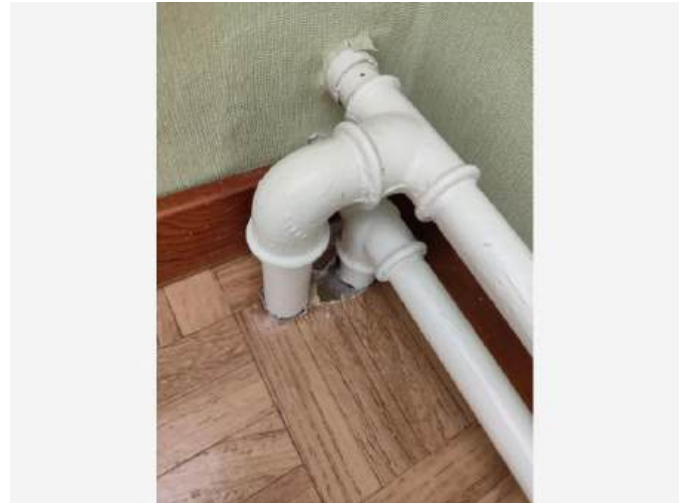
- Plan 1.5: 1ste verdiep

Geen asbest

Beschrijving	Vinylvloer met kartonlaag gelijmd
Omgeving	Binnen
Primaire drager	Vloer
Bindmiddel van materiaal	Karton - papier - viltachtig
Gebondenheid op basis van bindmiddel	Niet-hechtgebonden
Hoeveelheid (oppervlakte - aantal)	• 65,00 m ² - 1 stuk
Totale oppervlakte	65,00 m ²
Identificatiemethode	Een monstername door de asbestdeskundige met laboanalyse door een asbestlabo.
Destructieve handeling voor identificatie	Nee
Opmerking	<p>De bovenzijde bestaat uit kunststof (vinyl). De onderzijde van het vloerzeil bestaat uit karton.</p> <p>De vermelde oppervlaktes en volumes betreffen een beredeneerde schatting. Er worden geen rechten verleend aan deze oppervlaktes/volumes. De dikte is een schatting die voorkomt uit de monsterplaatsen en is daarom niet altijd representatief</p>

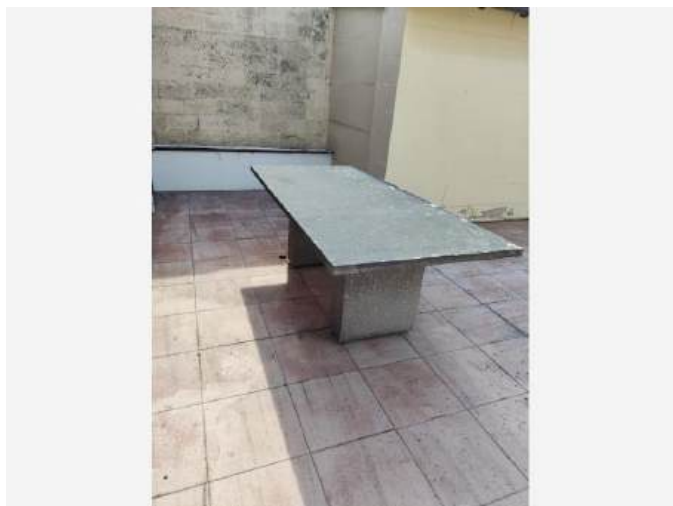
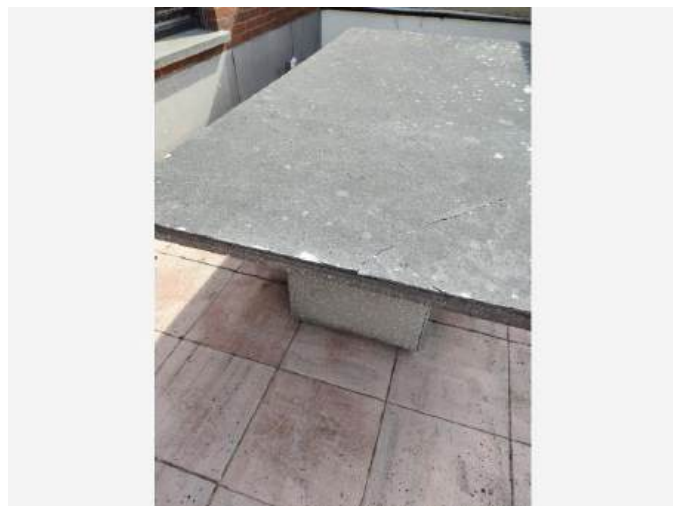
- Plan 1.12: plattegrond

Geen asbest

Beschrijving	buitentafel
Omgeving	Buiten
Primaire drager	op het terras
Bindmiddel van materiaal	Cement
Gebondenheid op basis van bindmiddel	Hecht
Hoeveelheid (gewicht - aantal)	<ul style="list-style-type: none">• 70,00 kg - 1 stuk
Totaal gewicht	70,00 kg
Identificatiemethode	Een monstername door de asbestdeskundige met laboanalyse door een asbestlabo.
Destructieve handeling voor identificatie	Nee
Opmerking	Visueel verdacht beschouwd. Aantal stuks 1 De vermelde oppervlaktes, diktes, gewichten en volumes betreffen een bereedeneerde schatting. Er worden geen rechten verleend aan deze oppervlaktes/diktes/volumes.

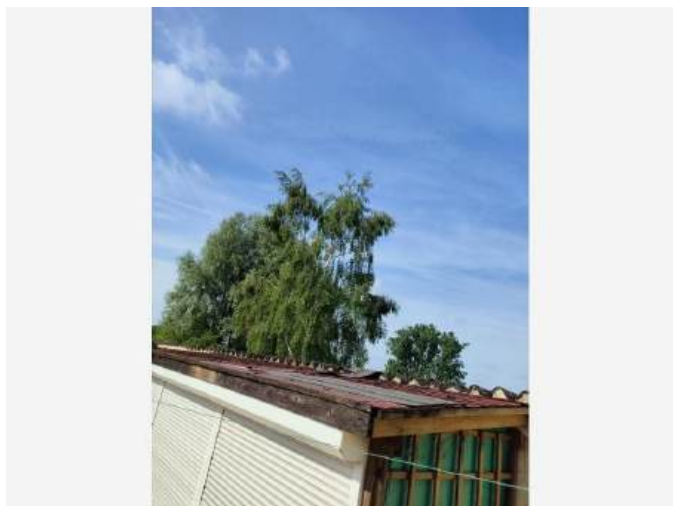
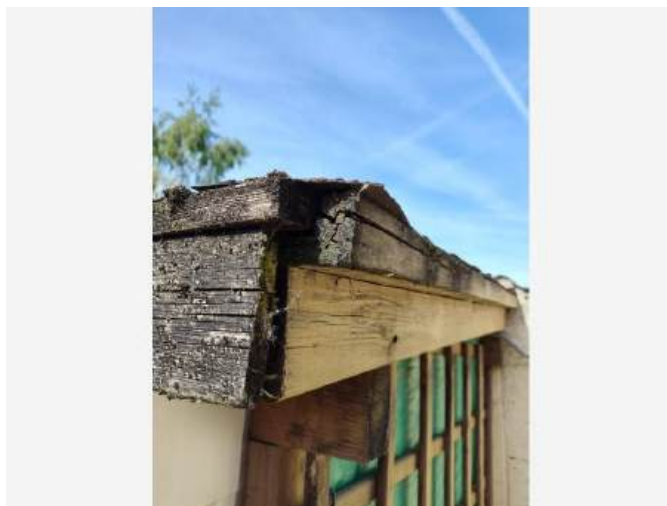
- Plan 4.1: afdak

Geen asbest

Beschrijving	Dakleien afdak (met staalname)
Omgeving	Buiten
Primaire drager	Schuin dak
Bindmiddel van materiaal	Bitumen (roofing, teer, asfalt)
Gebondenheid op basis van bindmiddel	Hecht
Hoeveelheid (oppervlakte - aantal)	• 10,00 m ² - 1 stuk
Totale oppervlakte	10,00 m ²
Identificatiemethode	Een monstername door de asbestdeskundige met laboanalyse door een asbestlabo.
Destructieve handeling voor identificatie	Nee
Opmerking	<p>Er werd een staal genomen aan een uitstekend stuk waardoor de waterdichtheid van de dakbedekking niet in het gedrang komt.</p> <p>De vermelde oppervlaktes, diktes en volumes betreffen een beredeneerde schatting. Er worden geen rechten verleend aan deze oppervlaktes/diktes/volumes.</p>

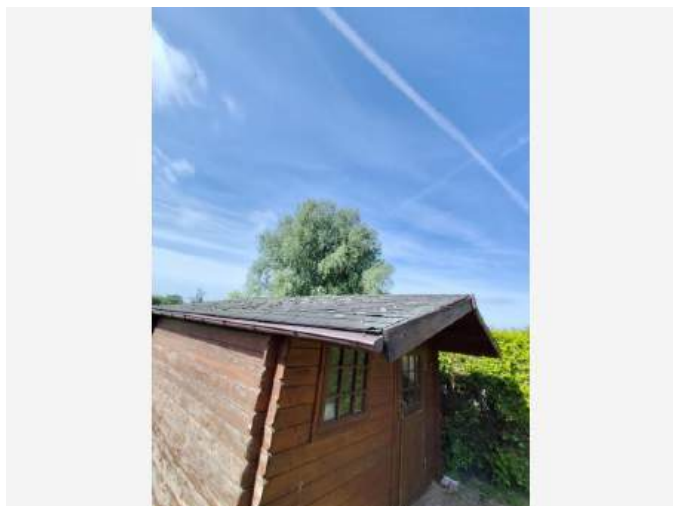
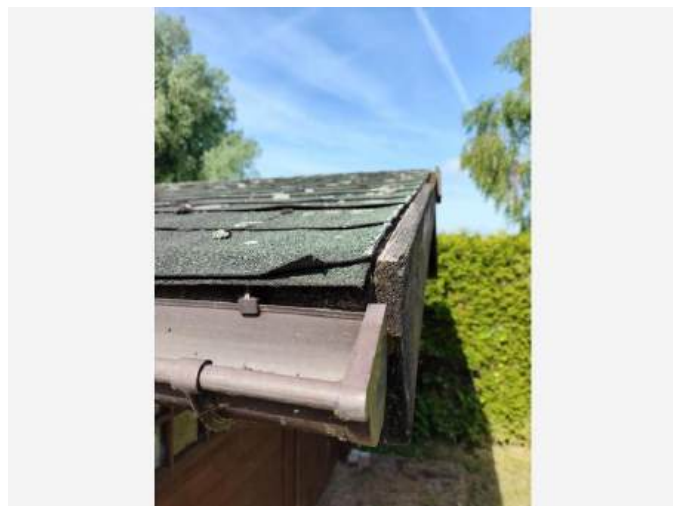
- Plan 3.1: tuinhuis

Geen asbest

Beschrijving	Dakleien tuinhuis (met staalname)
Omgeving	Buiten
Primaire drager	Schuin dak
Bindmiddel van materiaal	Bitumen (roofing, teer, asfalt)
Gebondenheid op basis van bindmiddel	Hecht
Hoeveelheid (oppervlakte - aantal)	• 15,00 m ² - 1 stuk
Totale oppervlakte	15,00 m ²
Identificatiemethode	Een monstername door de asbestdeskundige met laboanalyse door een asbestlabo.
Destructieve handeling voor identificatie	Nee
Opmerking	<p>Er werd een staal genomen aan een uitstekend stuk waardoor de waterdichtheid van de dakbedekking niet in het gedrang komt.</p> <p>De vermelde oppervlaktes, diktes en volumes betreffen een beredeneerde schatting. Er worden geen rechten verleend aan deze oppervlaktes/diktes/volumes.</p>

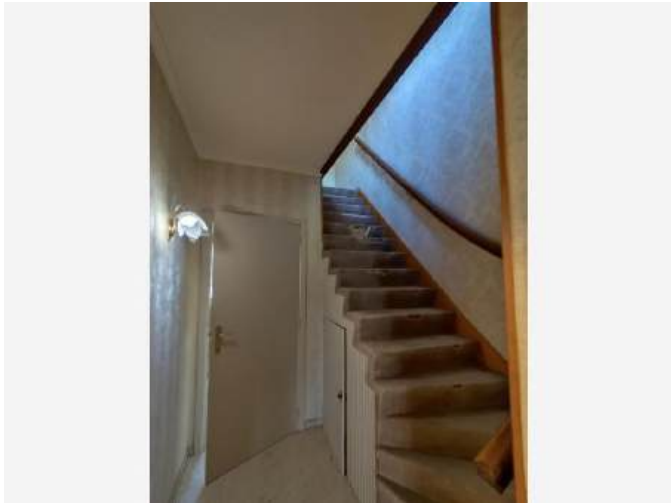
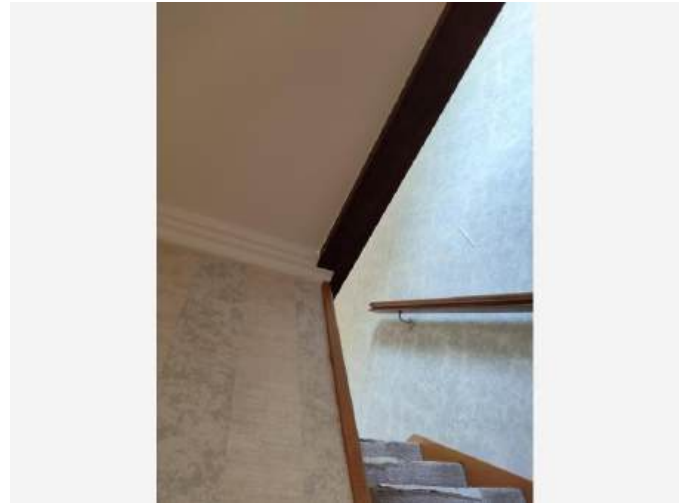
- Plan 1.4: gelijkvloer
- Plan 1.7: 1ste verdiep

Geen asbest

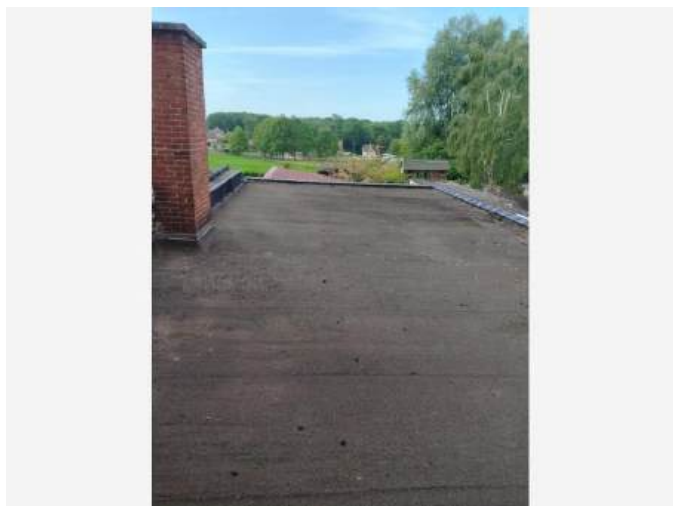
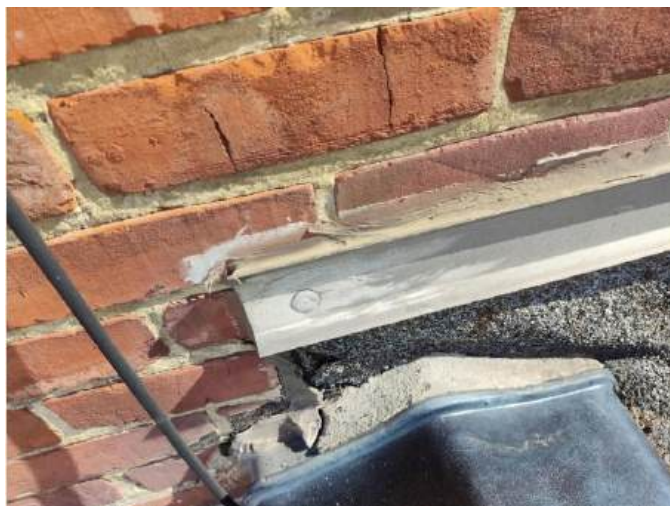
Fiche 20: Roofing (met staalname)

Geen asbest

Beschrijving	Roofing (met staalname)
Omgeving	Buiten
Primaire drager	Plat dak
Bindmiddel van materiaal	Bitumen (roofing, teer, asfalt)
Gebondenheid op basis van bindmiddel	Hecht
Hoeveelheid (oppervlakte - aantal)	<ul style="list-style-type: none">• 60,00 m² - 1 stuk
Totale oppervlakte	60,00 m ²
Identificatiemethode	Een monstername door de asbestdeskundige met laboanalyse door een asbestlabo.
Destructieve handeling voor identificatie	Nee
Opmerking	<p>Er werd een staal genomen aan een uitstekend stuk roofing waardoor de waterdichtheid niet in het gedrang komt.</p> <p>Er kan niet uitgesloten worden dat er onderlagen aanwezig zijn (bij dakwerken extra controle aangewezen)</p> <p>De vermelde oppervlaktes, diktes en volumes betreffen een beredeneerde schatting. Er worden geen rechten verleend aan deze oppervlaktes/diktes/volumes.</p>

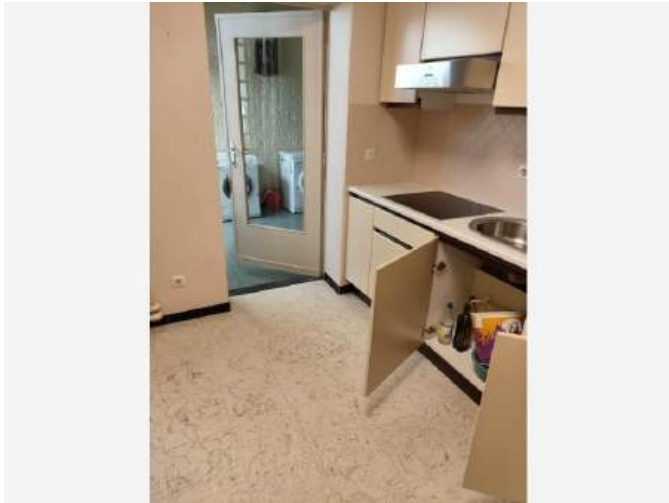
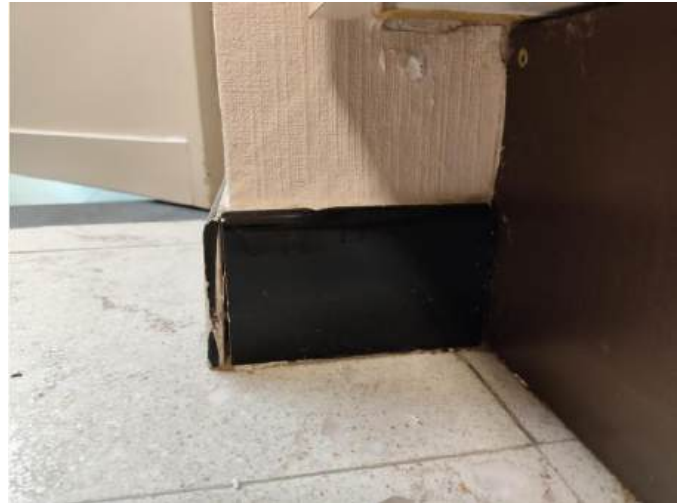
Fiche 22: Muurpleister

Geen asbest

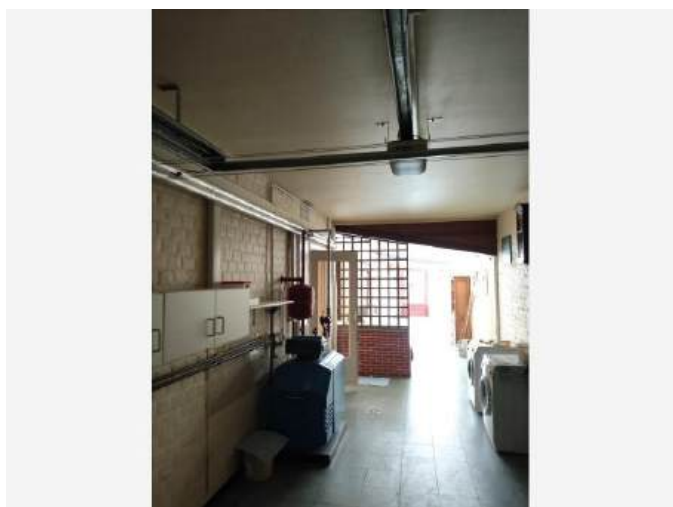
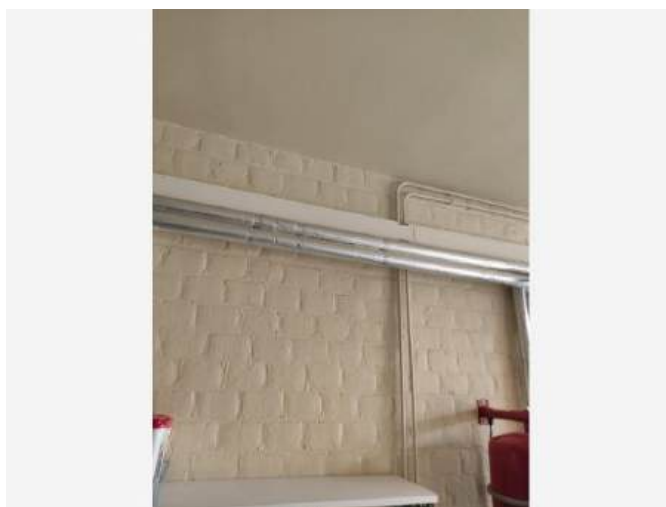
Fiche 23: Leidingisolatie: niet verdacht

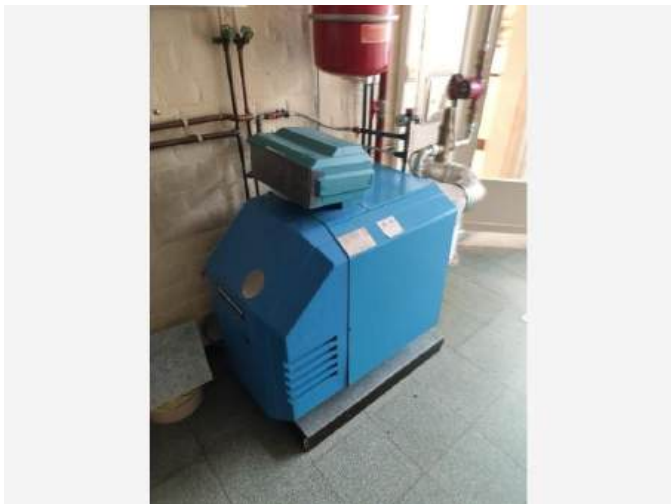
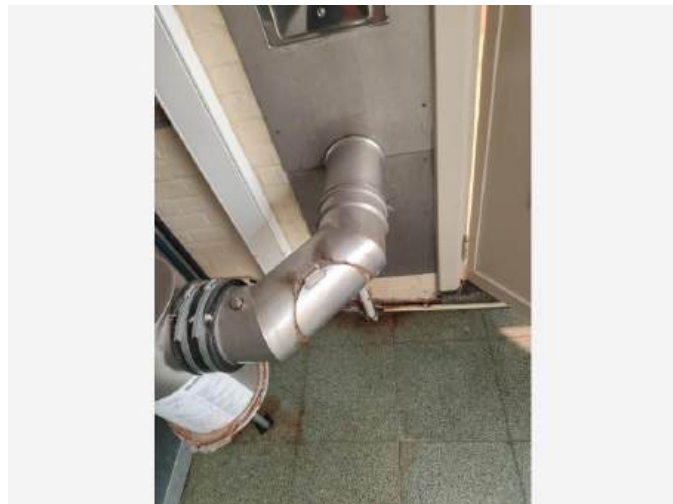
Fiche 24: rookgaskanalen (niet verdacht)

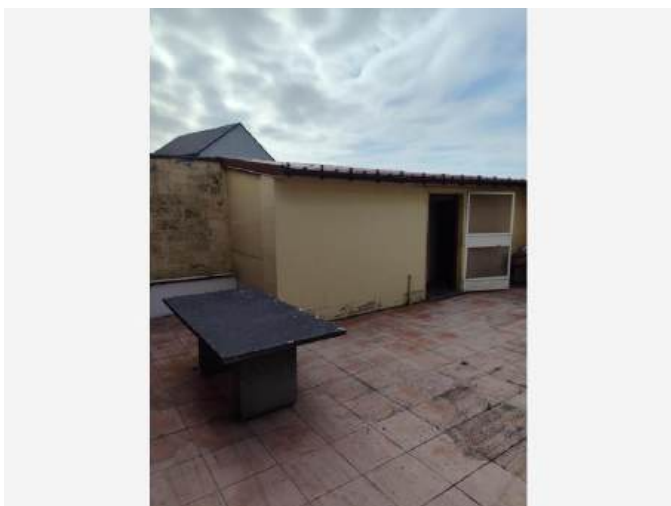
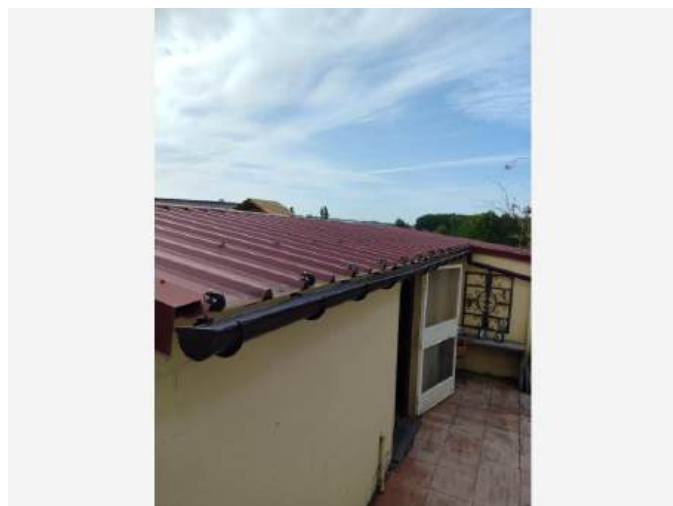
Fiche 25: Dakbedekking tuinberging niet verdacht.

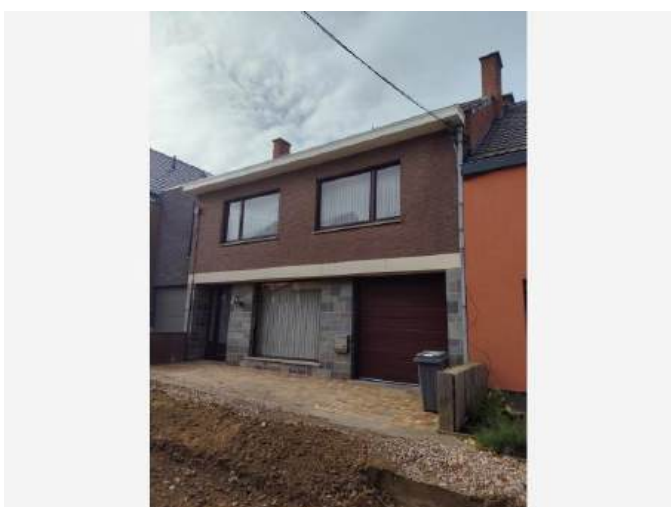
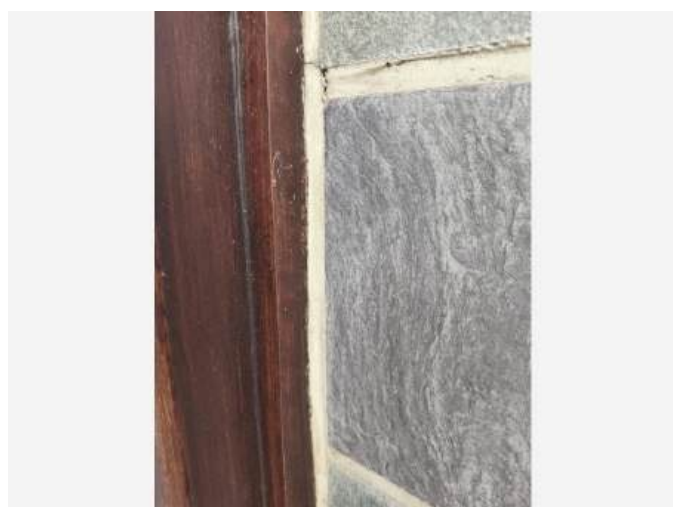
Fiche 26: Kit niet verdacht (visueel vastgesteld)

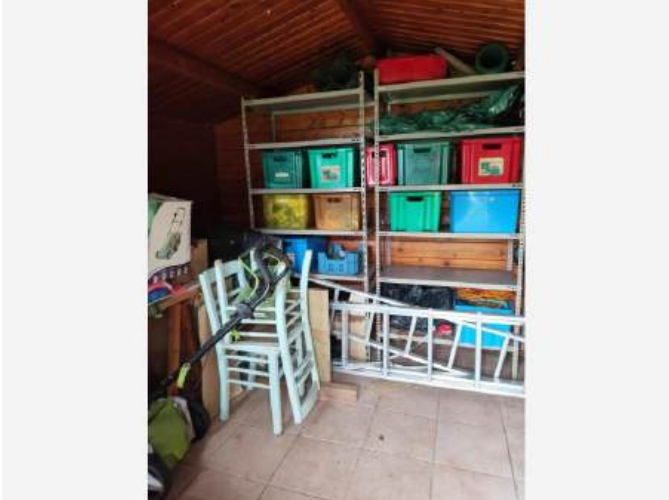
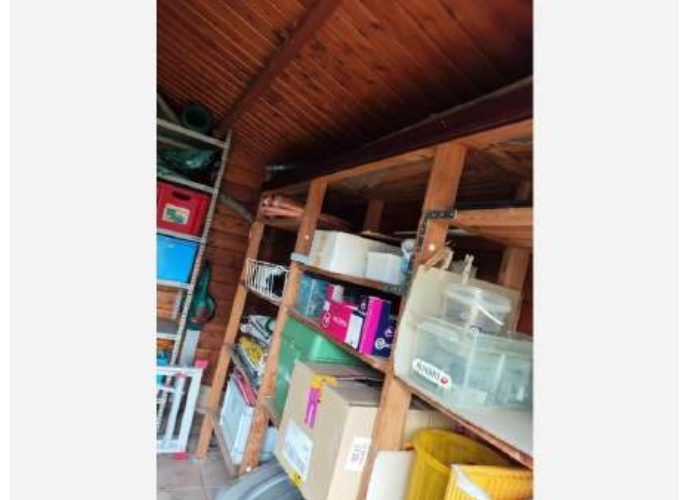
Fiche 27: Onderdak niet verdacht

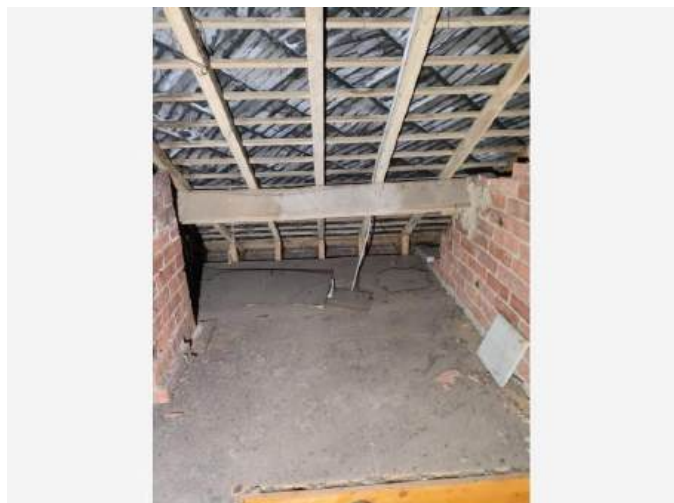
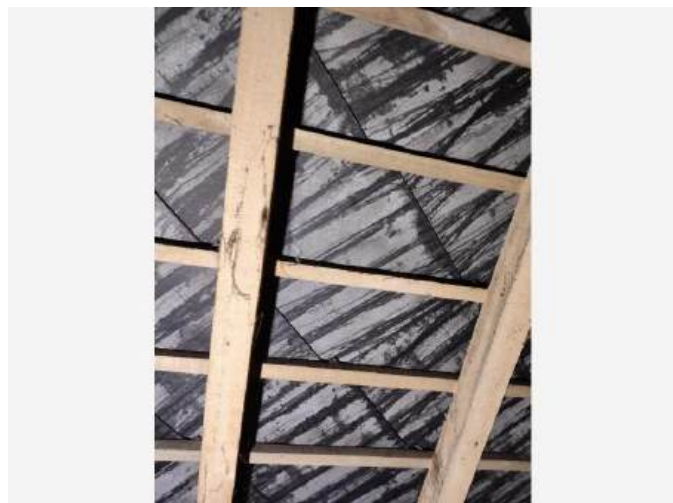
Fiche 29: onderdak (niet aanwezig)
