# Asbestinventarisatetest

Loksbergenstraat 56, 3545 Halen

Attestnummer : 20260316-000258.000

Uitgegeven op : 16.03.2026

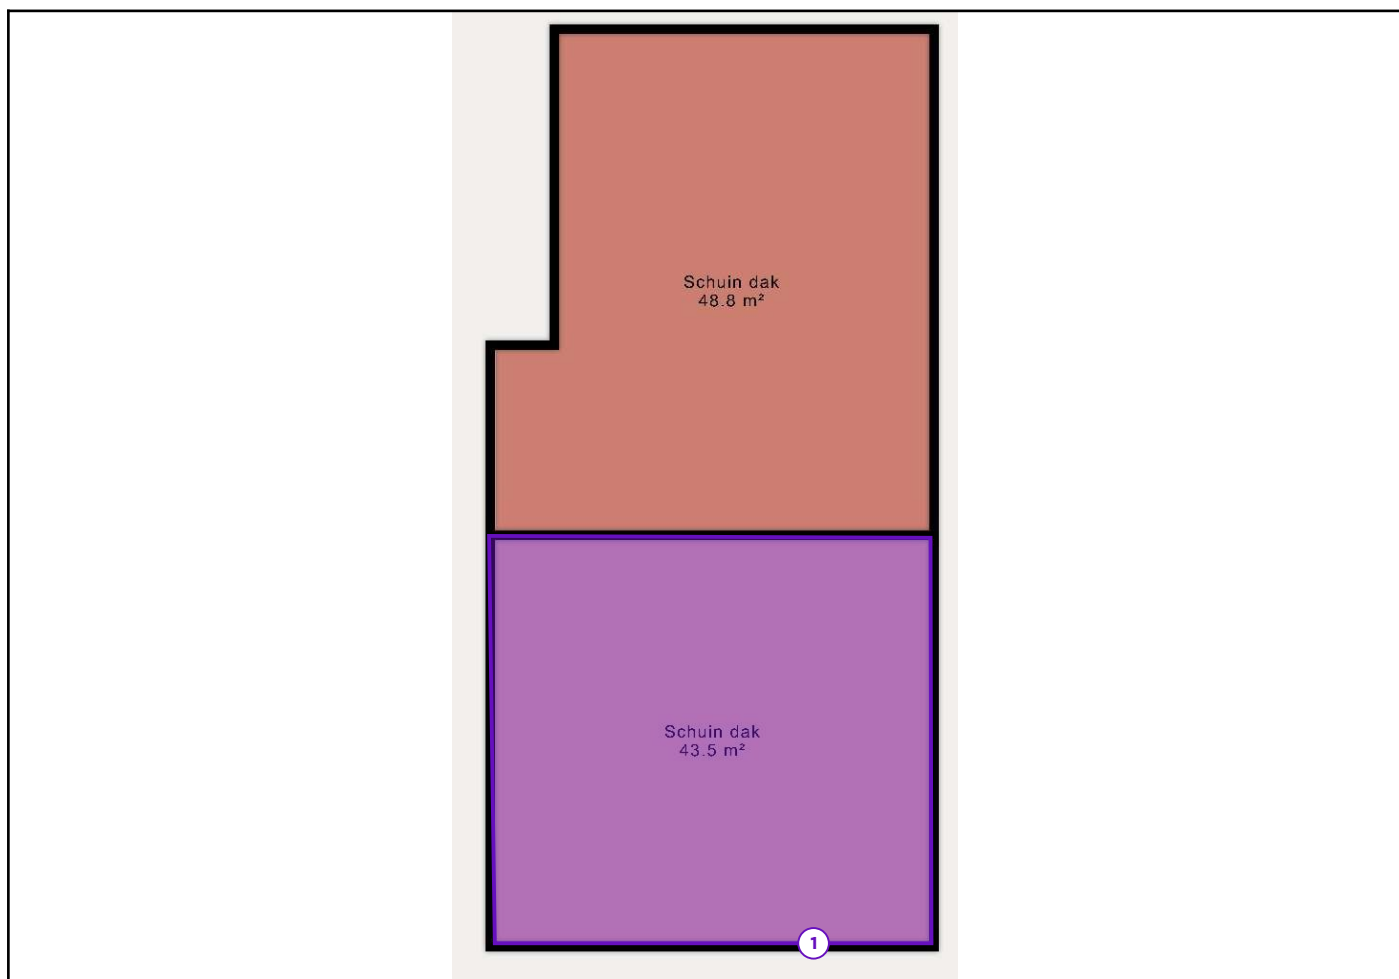
## Plan 1.10: Dak

Beschrijving	Type	Actie
1. Onderdak - Hoofgebouw	Beperking	-

**Reden:** Het te onderzoeken materiaal situeert zich hoger dan 3,50 m te rekenen vanaf een veilige ondergrond

**Uitleg van de asbestdeskundige:** Via de zolder konden we een risicobeoordeling uitvoeren voor het hoger gelegen schuine dak. Voor het lager gelegen schuine dak was dit echter niet mogelijk. Daardoor kan er voor dit dak geen volledige risicobeoordeling worden opgesteld.

Langs de binnenzijde is het dak zodanig afgewerkt dat het onderdak niet zichtbaar is. Bij eventuele werken aan dit dak wordt daarom aangeraden om het onderdak zeker te controleren.

Indien blijkt dat hetzelfde type onderdak werd gebruikt als bij het hoger gelegen schuine dak, kan dit als niet-asbestverdacht worden beschouwd.

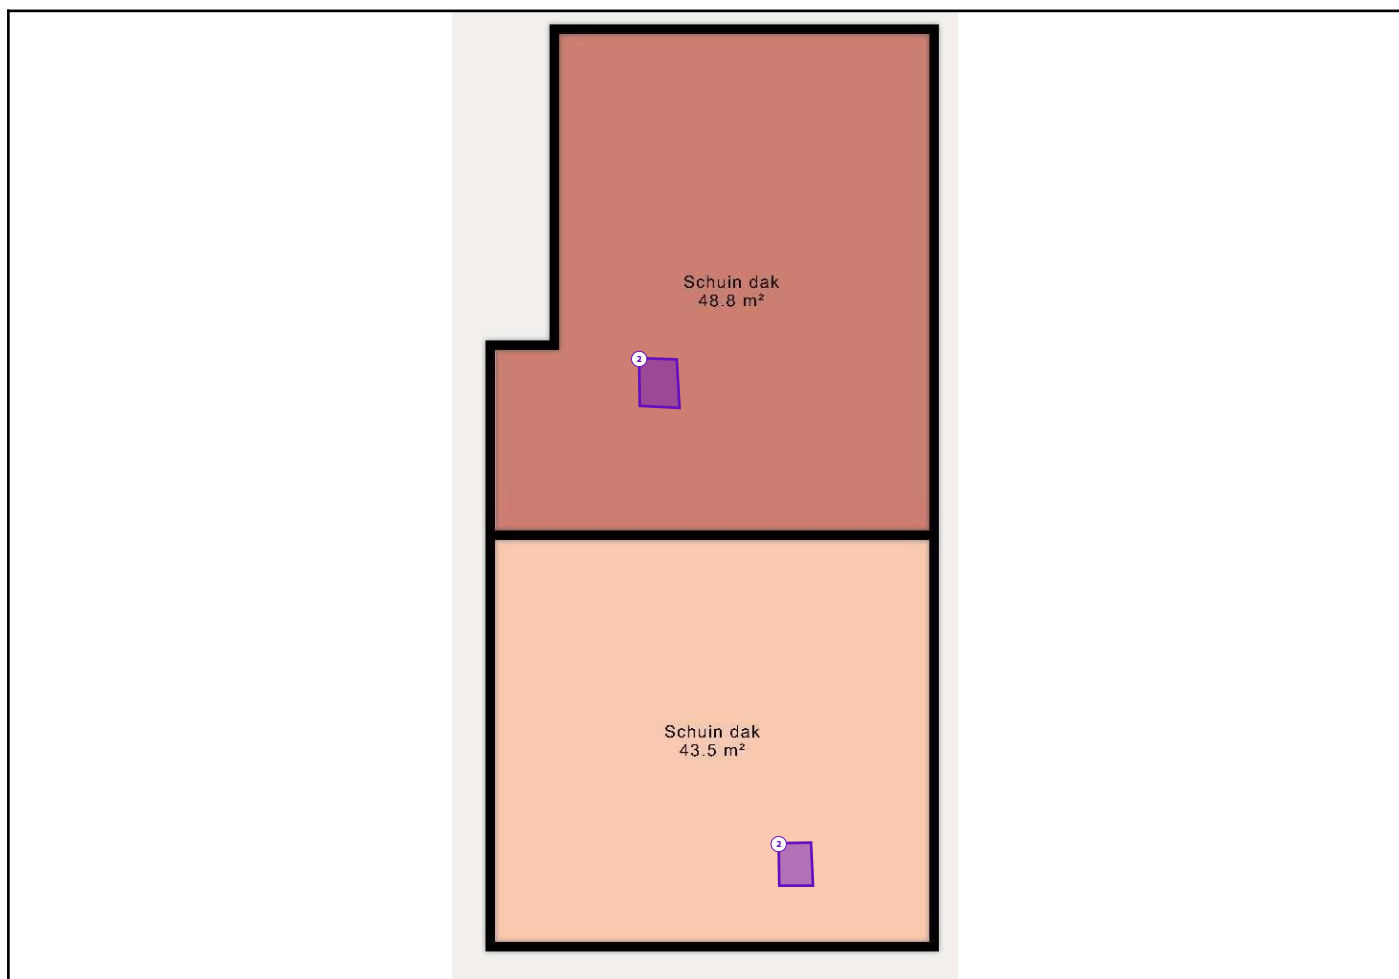
## Plan 1.11: Dak

Beschrijving	Type	Actie
2. Rookgaskanalen - Beoordeling	Beperking	-

**Reden:** Het te onderzoeken materiaal situeert zich hoger dan 3,50 m te rekenen vanaf een veilige ondergrond

**Uitleg van de asbestdeskundige:** Het rookgaskanaal is niet beoordeeld. Aan de buitenzijde is het hoger dan 3,5 meter om de schoorsteen te inspecteren. Het is niet zichtbaar of er een asbestverdacht rookgaskanaal aanwezig is in de schoorsteen. Conform ons inspectieprotocol mogen wij een beperking inroepen voor hoogtes hoger dan 3,5 m. Indien men dit wil laten onderzoeken, dient er een nieuwe afspraak gemaakt te worden en moet er een hoogtewerker voorzien worden, evenals iemand die bevoegd is om deze te bedienen en eventueel een techniker die de al dan niet aanwezige schouwhoed kan afnemen en weer terugplaatsen.

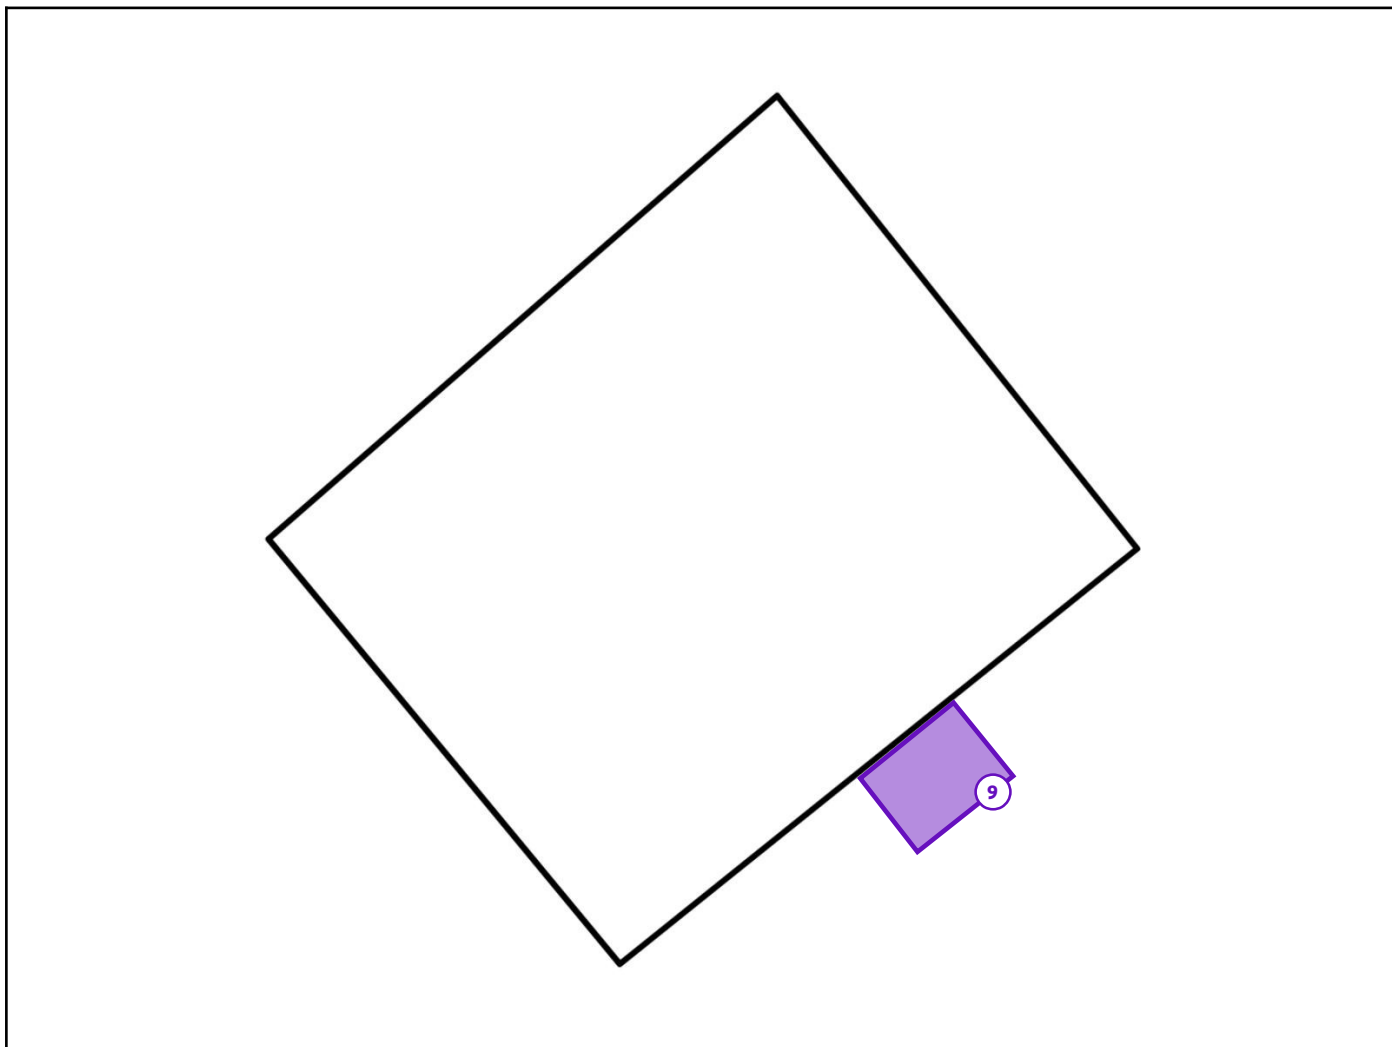
## Plan 3.1: Tuinhuis - Grondplan

Beschrijving	Type	Actie
9. Hemelwater van asbestdak afgevoerd in regenton	Advies	-

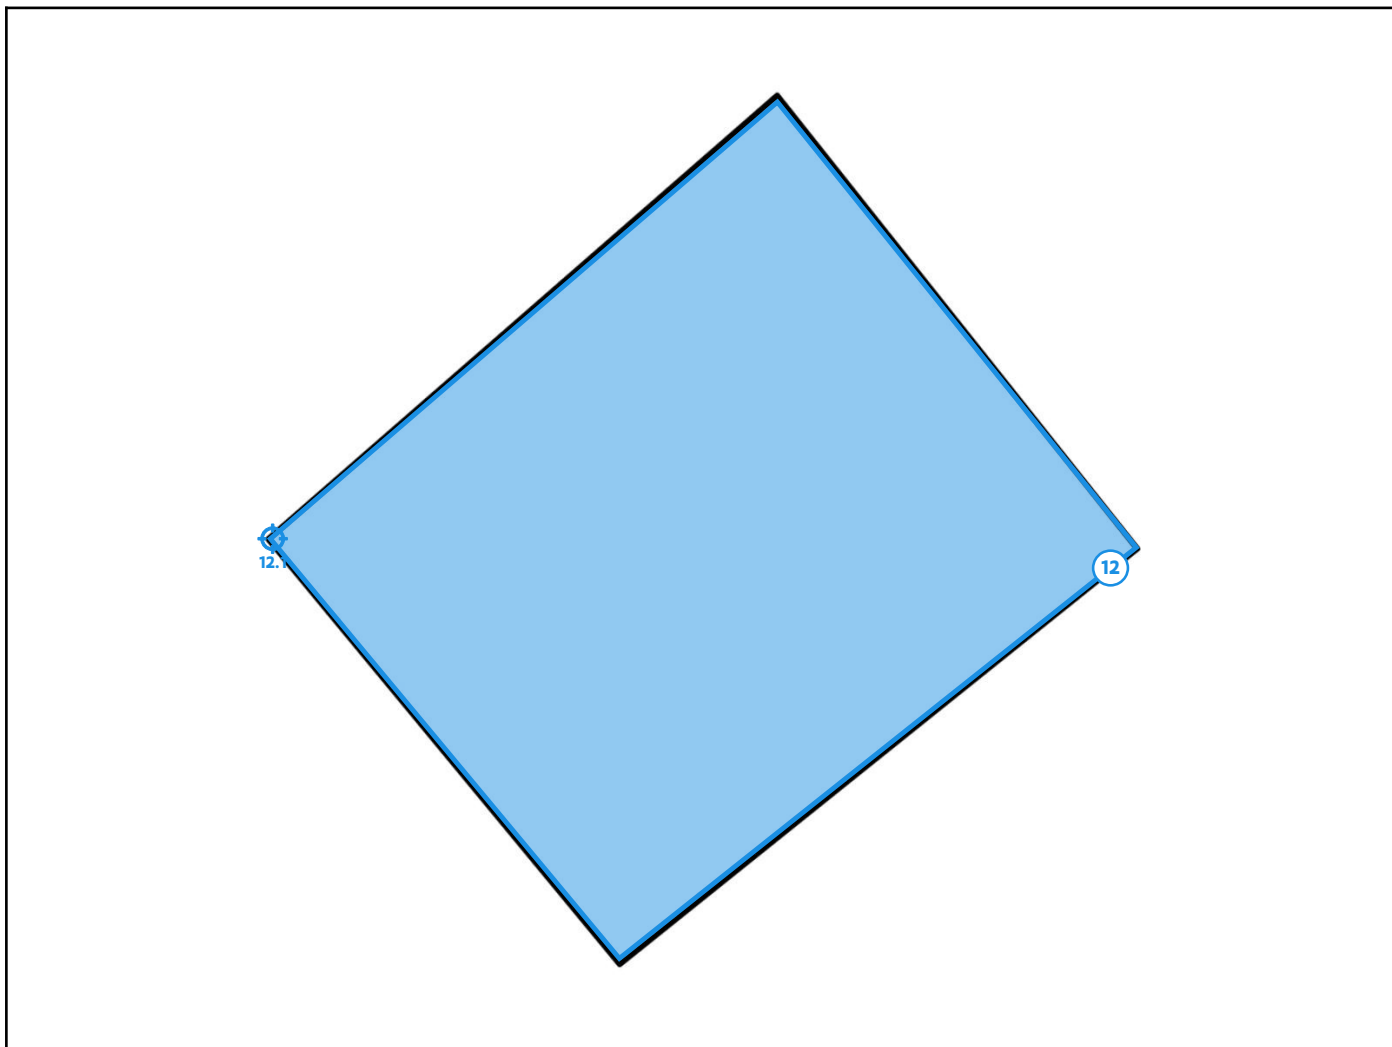
## Plan 3.2: Tuinhuis - Dak

Beschrijving	Type	Actie
12. Golfplaten - Tuinhuis	Geen asbest	-
12.1 Code: MM05	Puntmonster	-

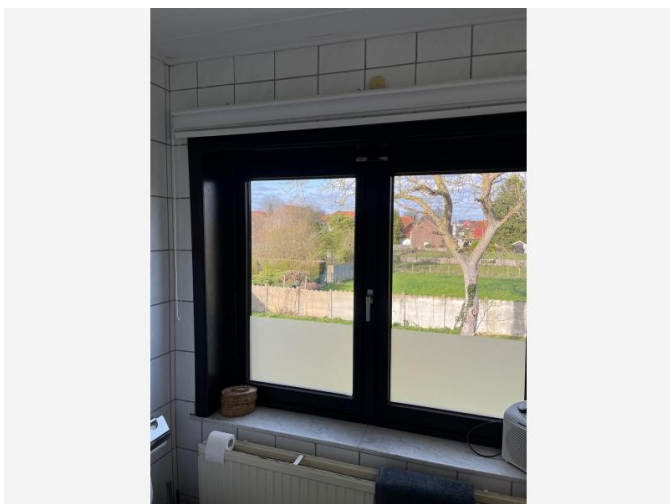
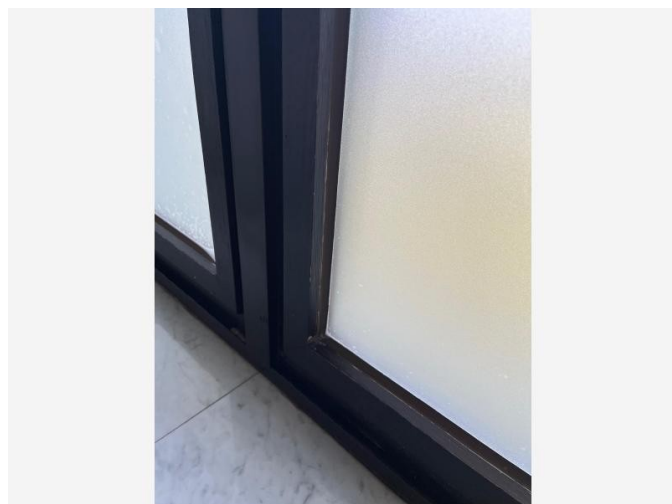
## Fiche 19: Mastiek - Tussen raam en profiel

Fiche 19: Mastiek - Tussen raam en profiel	De mastiek aan het buitenschrijnwerk is niet-asbestverdacht.	-
Fiche 20: Dakbedekking - Hoofdgebouw	Op het hoofgebouw liggen bruine dakpannen. Deze zijn niet asbestverdacht.	-
Fiche 21: Leidingisolatie - Niet asbestverdacht	In de technische ruimte hebben we 2 soorten leidingisolatie teruggevonden. De zwarte stukken leidingisolatie zijn niet asbestverdacht.	-
