# Asbestinventarisat attest

Miskom-Dorp 21, 3472 Kortenaken

Attestnummer : 20260901-000470.000

**Niet-asbestveilig**

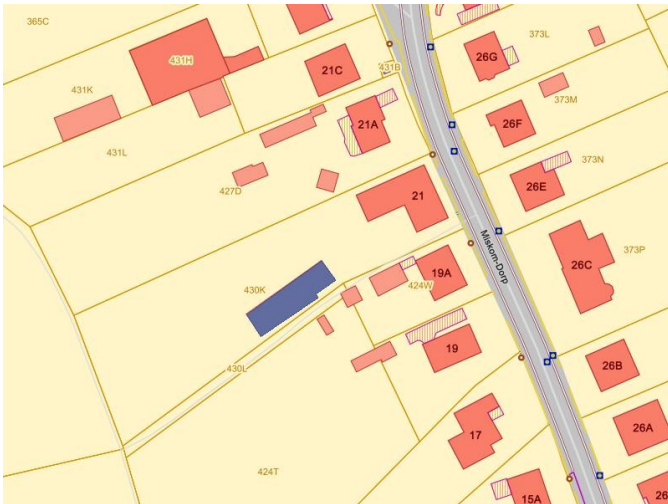
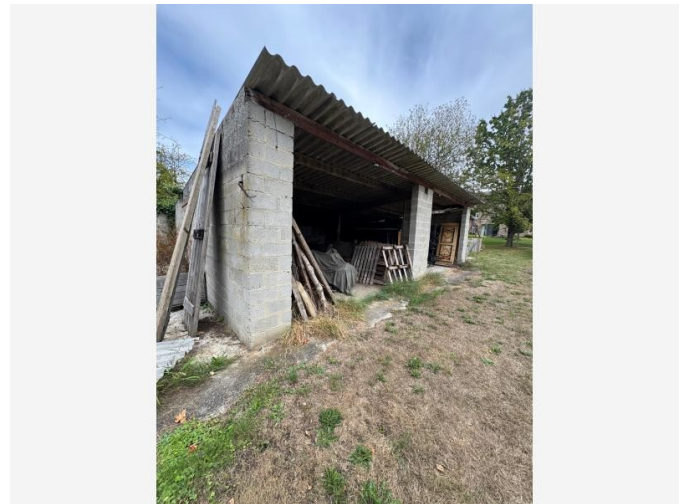
## Zone 2: Stallen

Tijdens de inspectie vastgesteld:

- 1 **Asbestmateriaal**
- 0 Beperkingen
- 0 Uitsluitingen
- 0 Roerende goederen
- 0 Puin, steenslag, (water)bodem
- 0 Adviezen
- 0 Geen asbest

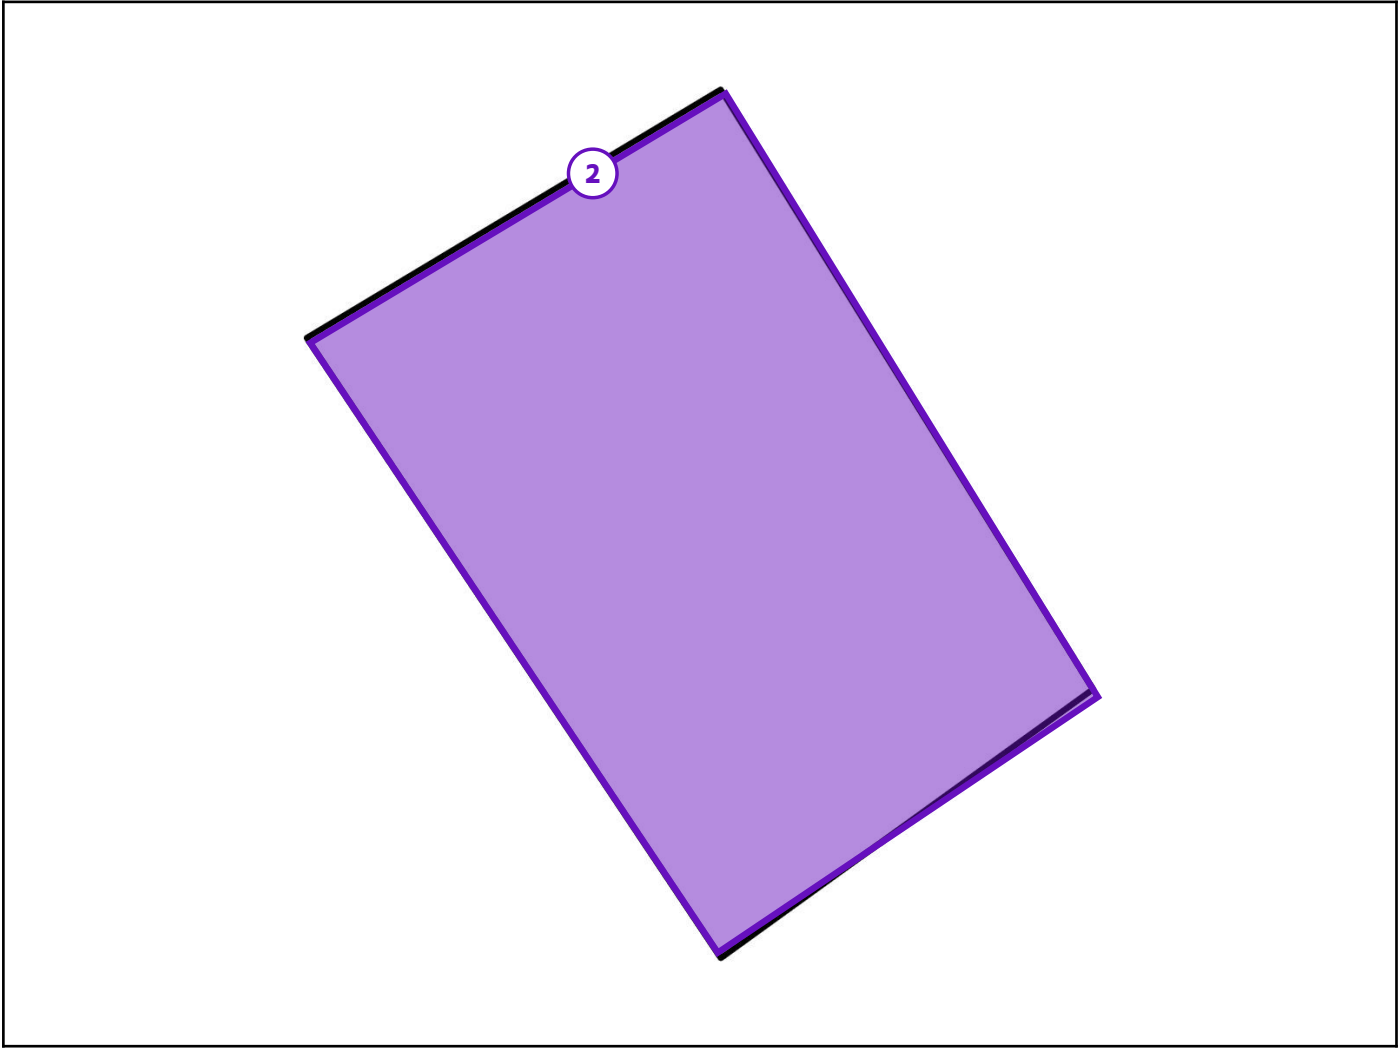
### Plan 3.1: Serre plan

| Beschrijving | Type | Actie |
|---|---|---|
| 2. serre | Advies | - |
