# Asbestinventarisatetest

Eikendreef 14, 3061 Bertem

Attestnummer : 20260924-000187.000

**Niet-asbestveilig**

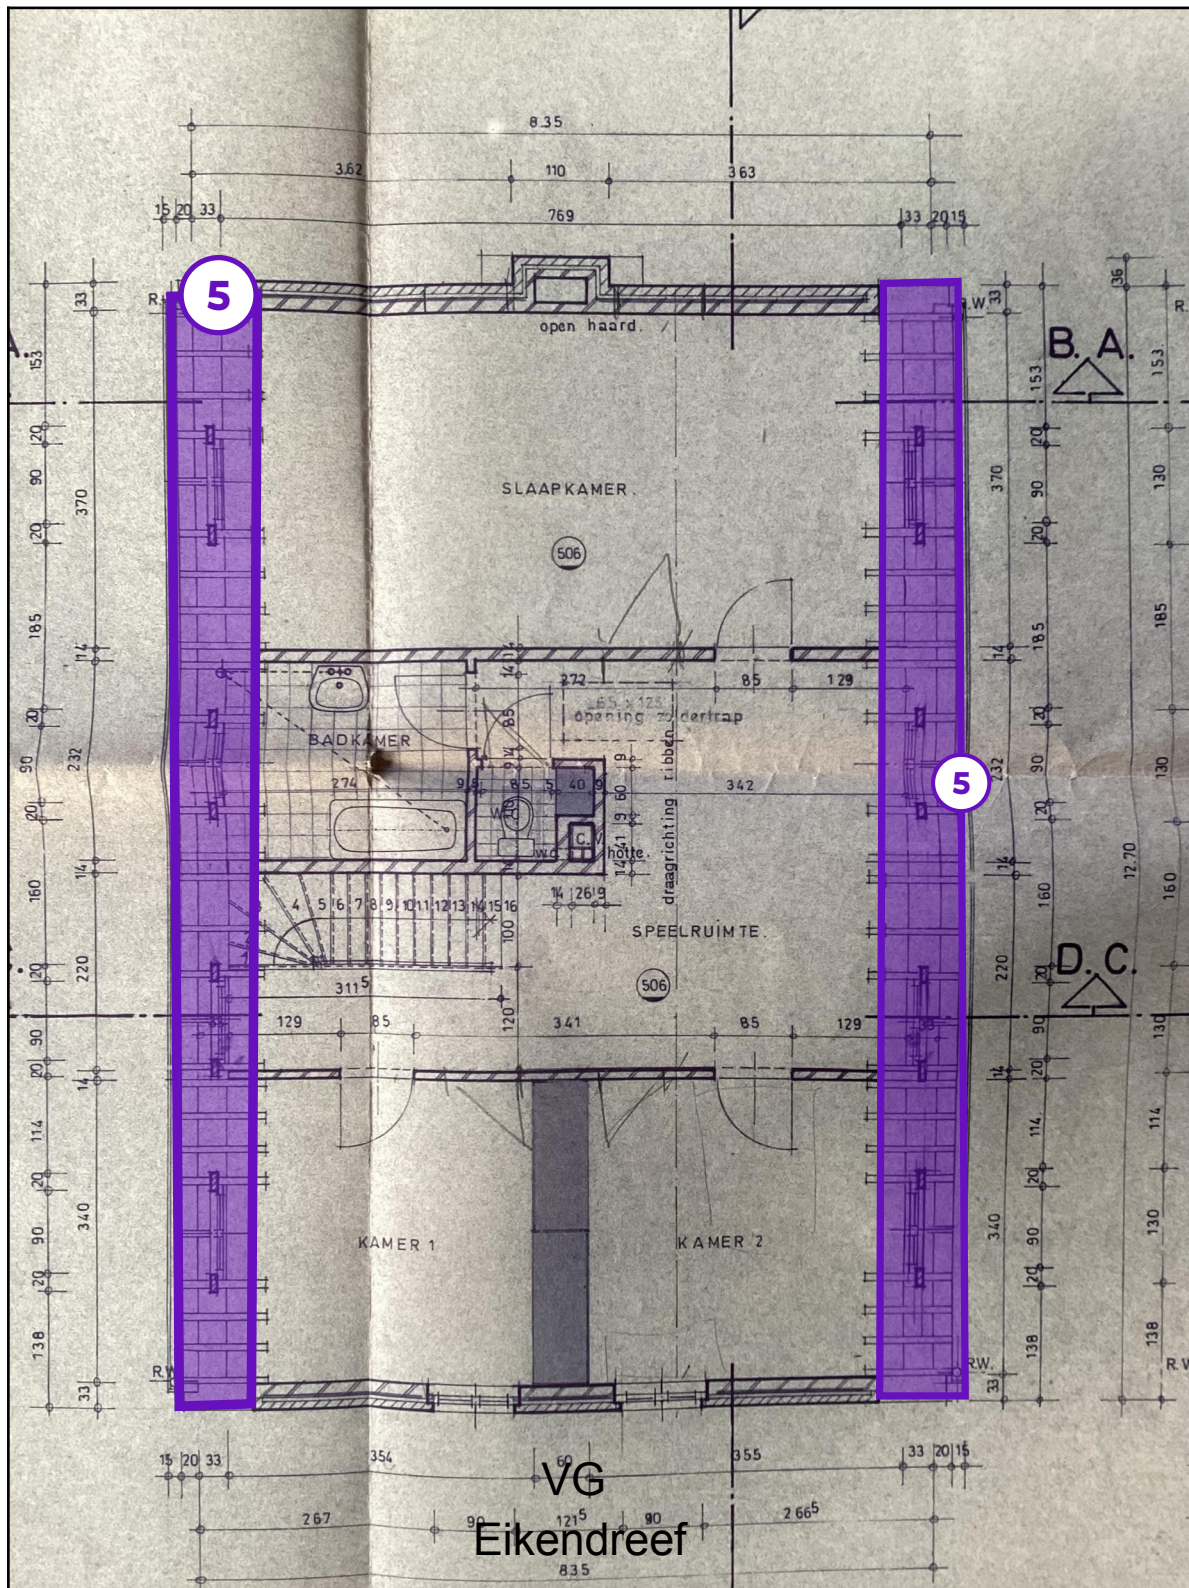
## Plan 1.10: 1ste verdieping

| 5. Onderdak - 1ste verdieping | Beperking | - |

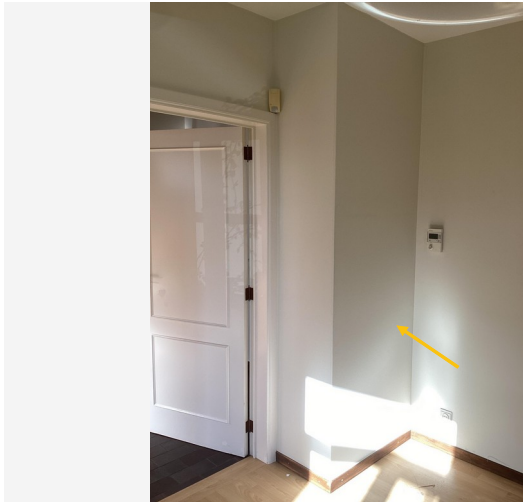
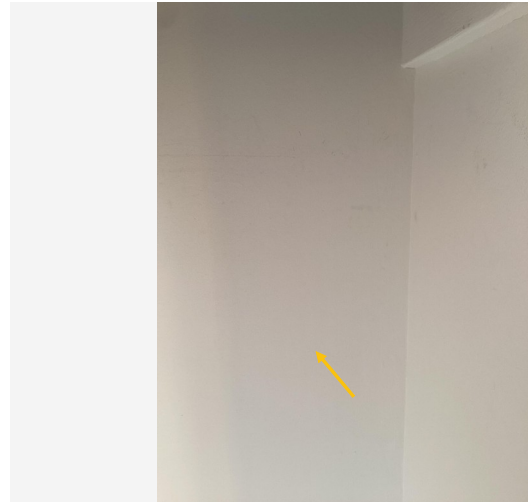
## Fiche 8: Valse wand(en)/voorzetwand(en) – Gipskarton/hout

| Basis voor advies | De asbestdeskundige beoordeelt het materiaal als niet-asbestverdacht. |

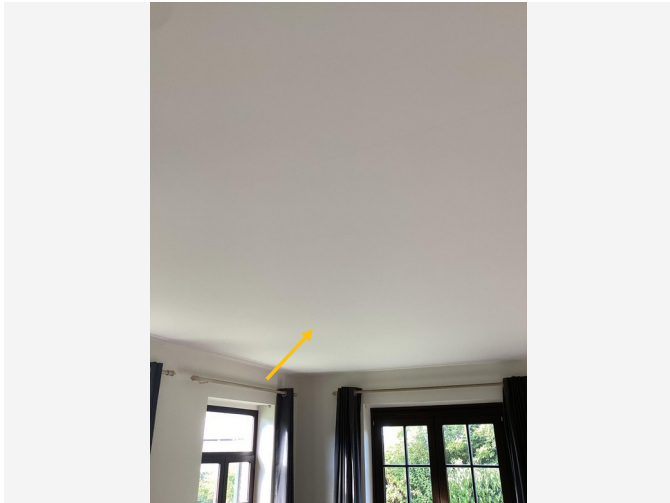
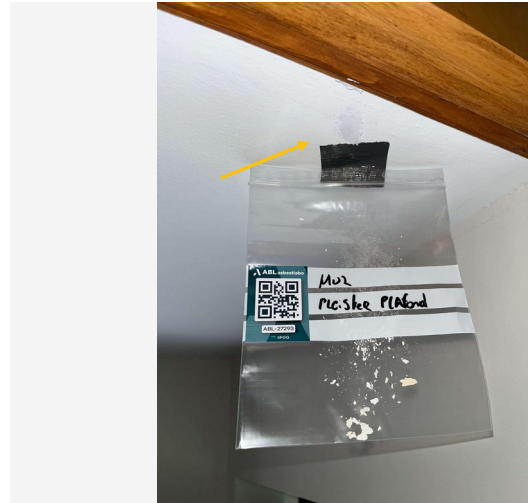
## Fiche 15: Pleisterwerk plafonds

Geen asbest

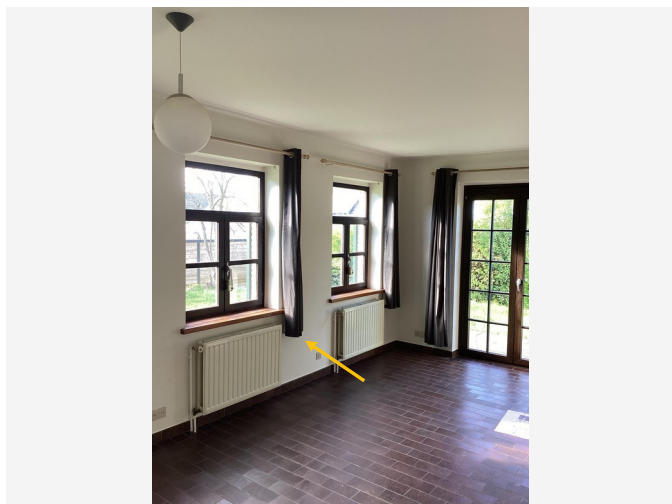
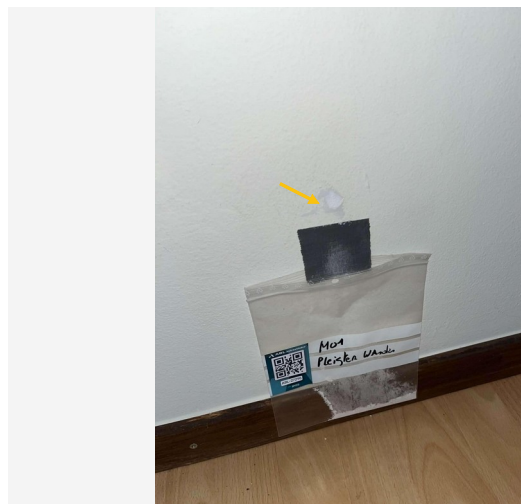
## Fiche 16: Pleisterwerk wanden

Geen asbest

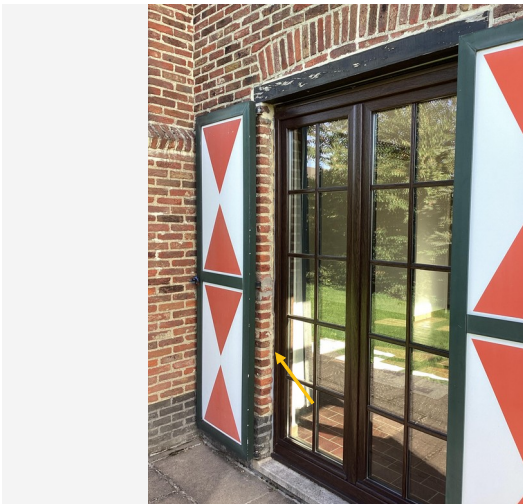
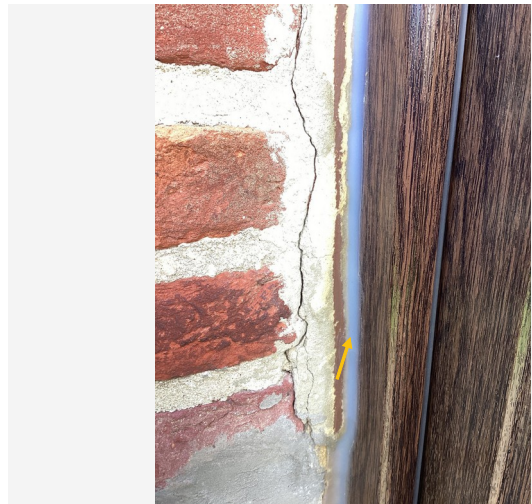
## Fiche 19: Afkitting ramen siliconen

| Beschrijving | Notitie | Terug te vinden op plannen |
|---|---|---|
| Fiche 19: Afkitting ramen siliconen | De afkitting van de ramen bestaat uit siliconen. Dit is niet asbestverdacht. Het betreft de afkitting tussen ramen en profielen en tussen profielen en muren. | Plan 1.6: Gelijkvloers |

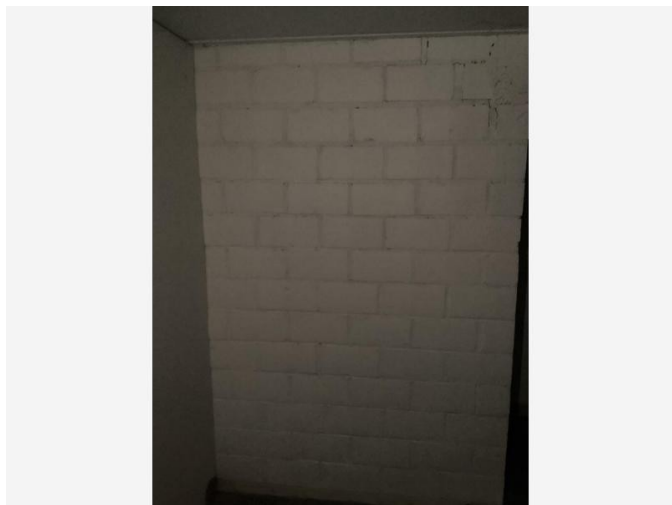
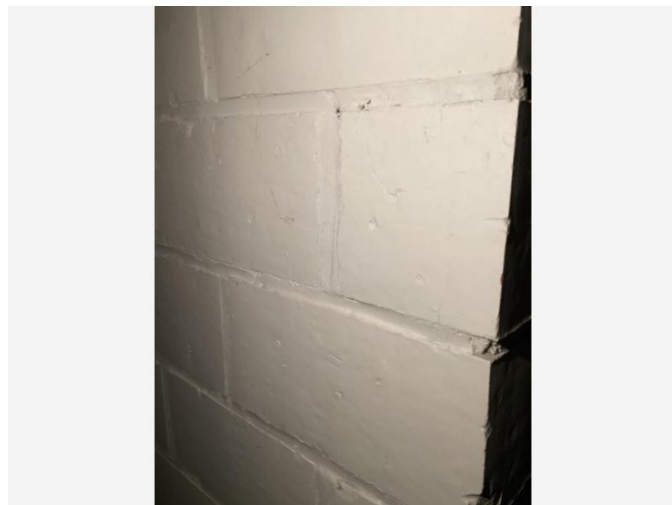
### Fiche 20: Pleisterwerk - Niet aanwezig

| Beschrijving | Notitie | Terug te vinden op plannen |
|---|---|---|
| Fiche 20: Pleisterwerk - Niet aanwezig | Geen pleisterwerken aanwezig. | Plan 1.1: Kelder |

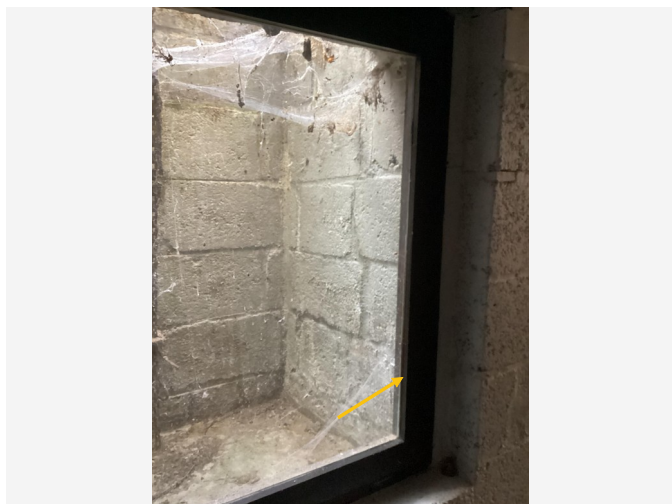
## Fiche 21: Afkittingsmateriaal (mastiek,kit,...) aan schrijnwerk - Niet aanwezig

| Beschrijving | Notitie | Terug te vinden op plannen |
|---|---|---|
| Fiche 21: Afkittingsmateriaal (mastiek,kit,...) aan schrijnwerk - Niet aanwezig | Geen afkittingsmateriaal aanwezig in de vensters in de kelder. | Plan 1.3: Kelder |

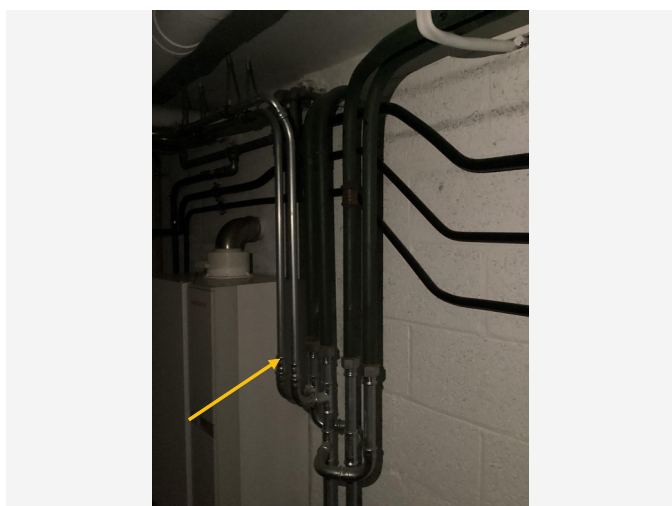
## Fiche 23: Leidingisolatie - niet aanwezig

| Beschrijving | Notitie | Terug te vinden op plannen |
|---|---|---|
| Fiche 23: Leidingisolatie - niet aanwezig | Geen leidingisolatie aanwezig. | Plan 1.3: Kelder |
