# Asbestinventarisatattest

Kapellestraat 3, 3080 Tervuren

Attestnummer : 20260922-000120.000

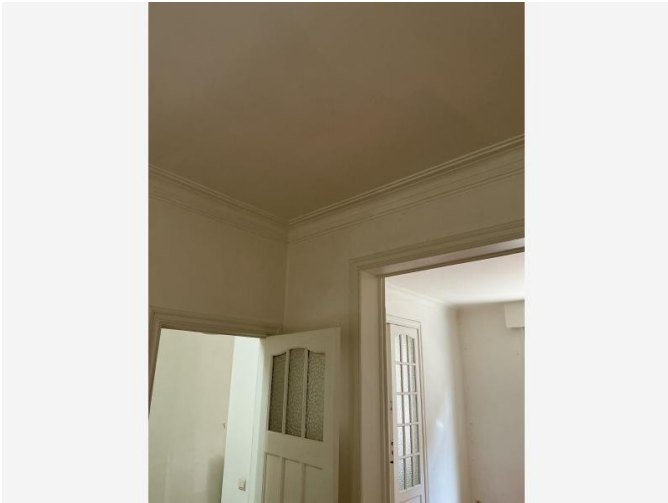
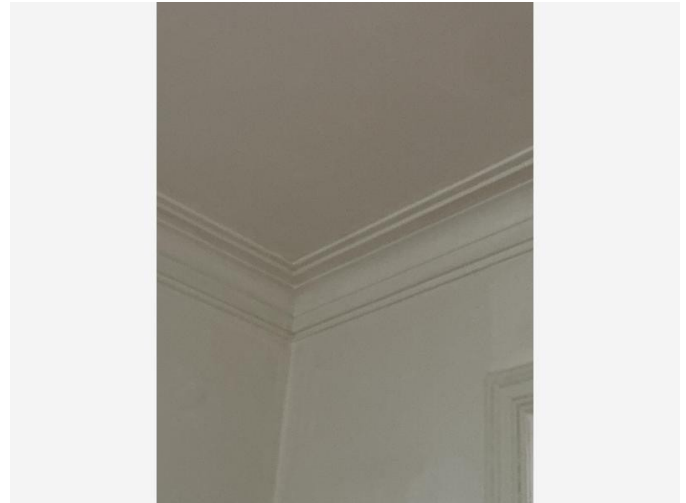
| Basis voor advies | De asbestdeskundige beoordeelt het materiaal als niet-asbestverdacht. |

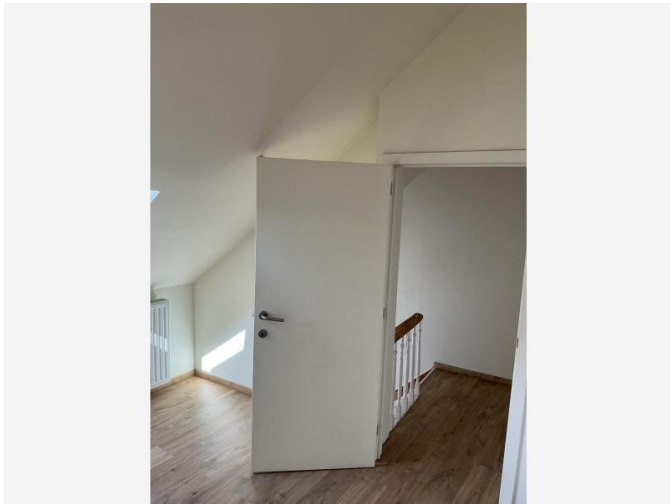
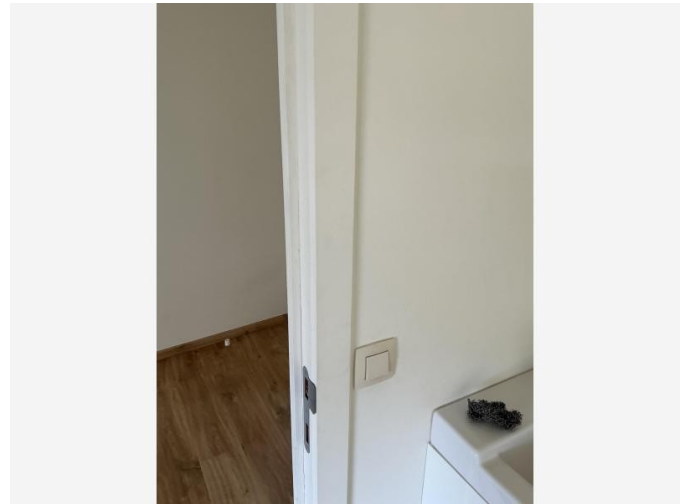
## Fiche 5: Valse wand(en)/voorzetwand(en) - Gipskarton-Pvc-hout

Advies

### Informatie over een niet-asbestverdacht materiaal
