# Asbestinventarisatetest

Eikestraat 41, 3080 Tervuren

Attestnummer : 20260514-000086.000

Uitgegeven op : 14.05.2026

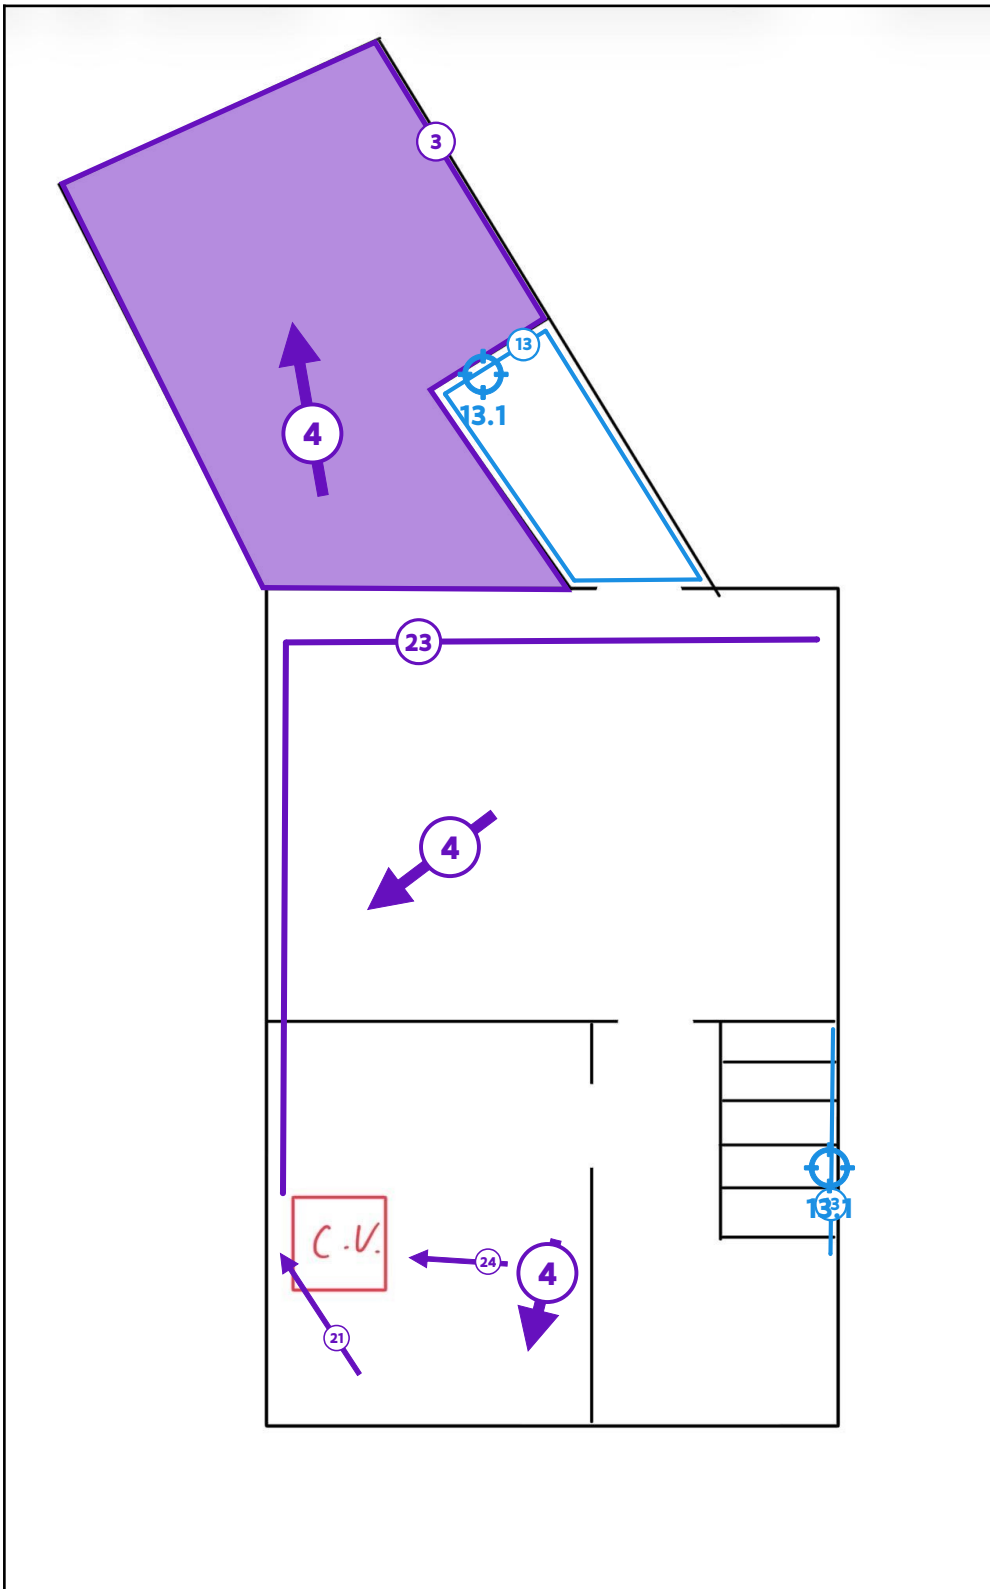
# Plan 1.1: Kelder

3. Kruipkelder	Beperking	-
4. Materialen in opslag	Beperking	-
13. Cementering binnen	Geen asbest	-
13.1 Code: M03	Mengmonster	-
21. Rookgaskanalen - niet verdacht	Overige ruimte of materiaal	-
23. Leidingisolatie - niet verdacht	Overige ruimte of materiaal	-
24. Niet-asbestverdachte stookketel	Overige ruimte of materiaal	-

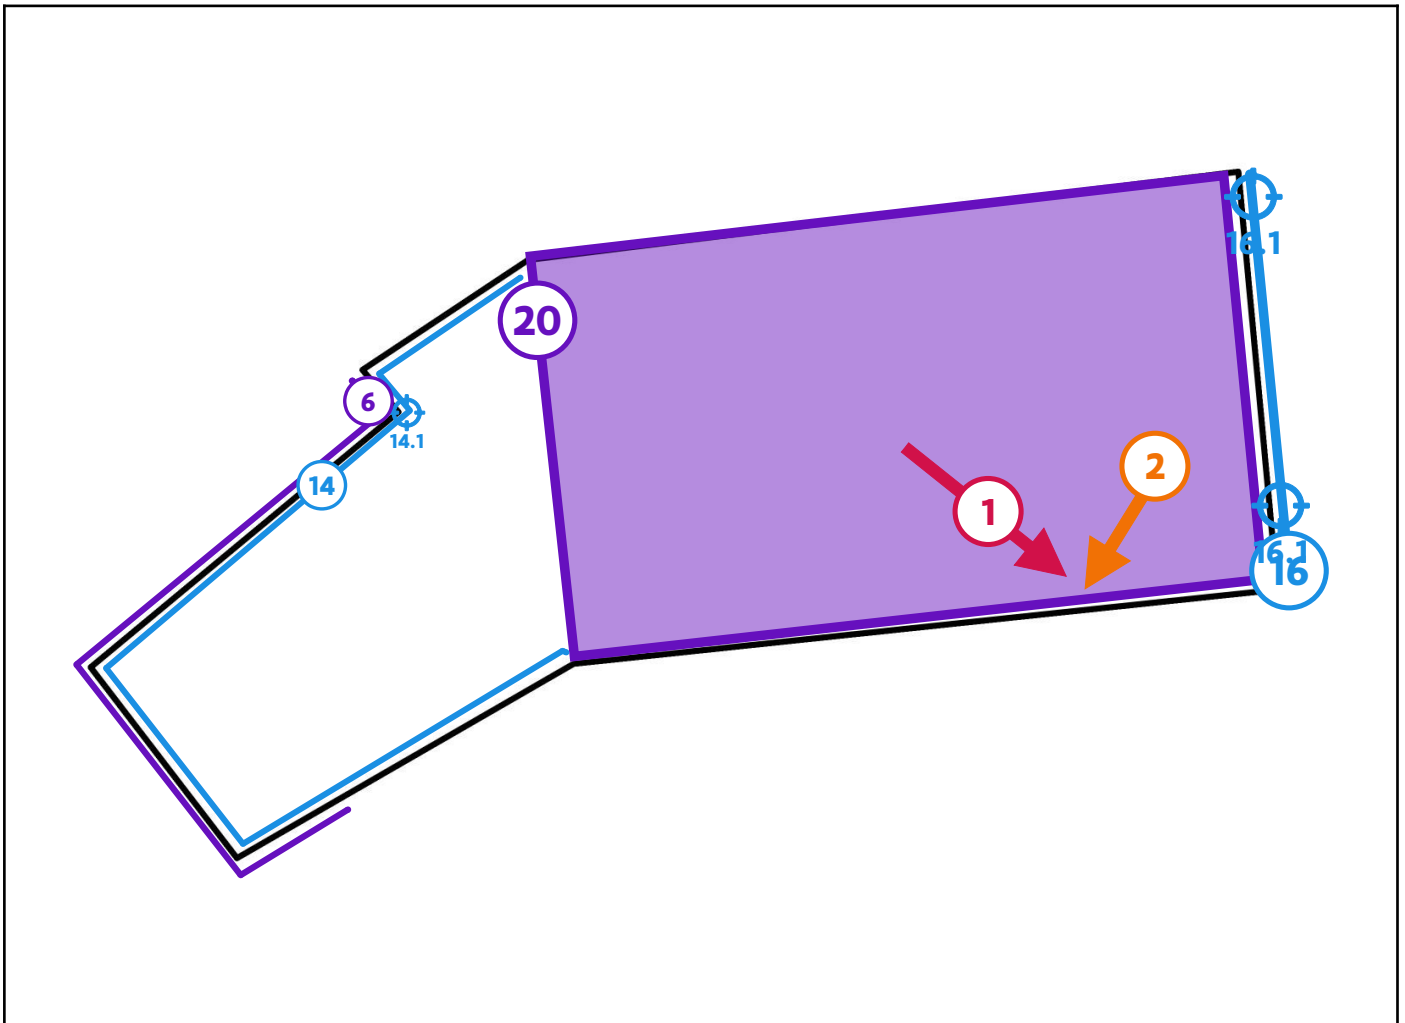
## Plan 1.8: Woning plan

Beschrijving	Type	Actie
1. Schouwbus in open systeem	Asbestmateriaal	Dringend verwijderen
2. Cementering buiten schouw	Asbestmateriaal	Verwijderen
6. Crepi	Advies	-
14. Deksteen	Geen asbest	-
14.1 Code: M06	Puntmonster	-
16. Cementering buiten	Geen asbest	-
16.1 Code: M02	Mengmonster	-

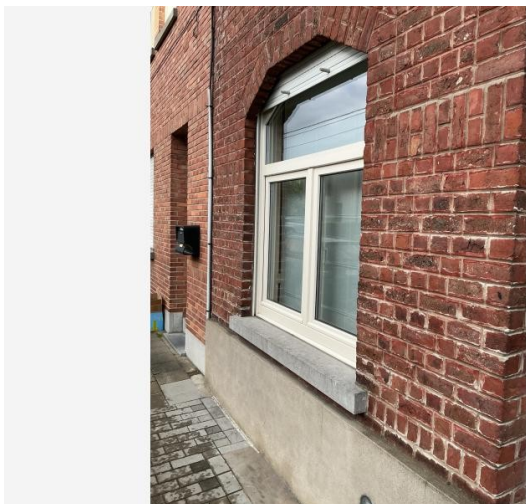
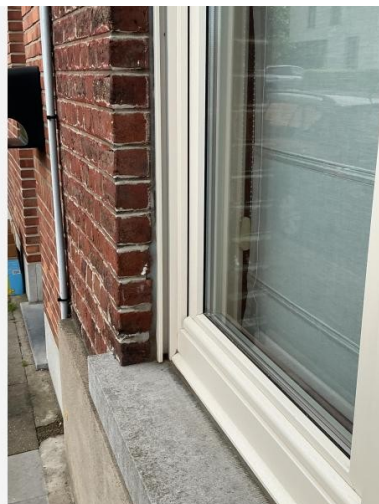
## Fiche 19: Afkitting ramen siliconen

Beschrijving	Notitie	Terug te vinden op plannen
Fiche 19: Afkitting ramen siliconen	De afkitting van de ramen bestaat uit siliconen. Dit is niet asbestverdacht. Het betreft de afkitting tussen ramen en profielen en tussen profielen en muren	Plan 1.3: Gelijkvloers Plan 1.6: Eerste verdieping
Fiche 20: Dakbedekking - niet verdacht		Plan 1.8: Woning plan
Fiche 21: Rookgaskanalen - niet verdacht	De materialen van rookgaskanalen zijn niet asbest verdacht. Deze bestaan uit	Plan 1.1: Kelder
Fiche 22: Onderdak - niet verdacht	De materialen onder de dakbedekking (onderdak,...) zijn niet asbest verdacht. Deze bestaan uit plastic.  De inspectie kon enkel gebeuren aan de voorkant van het dak ( straatkant)	Plan 1.9: Woning plan
Fiche 23: Leidingisolatie - niet verdacht	De aanwezige leidingisolatie is niet asbest verdacht. Deze bestaat uit	Plan 1.1: Kelder
Fiche 24: Niet-asbestverdachte stookketel	De volgende materialen aan onderdelen van een centrale verwarming werden vastgesteld als niet-asbestverdacht, nl stookketel  De stookketel heeft als bouwjaar 2012	Plan 1.1: Kelder
