Asbestinventarisatetest

Patrijzenlaan 9, 3080 Tervuren

Attestnummer : 20260308-000113.000

Niet-asbestveilig

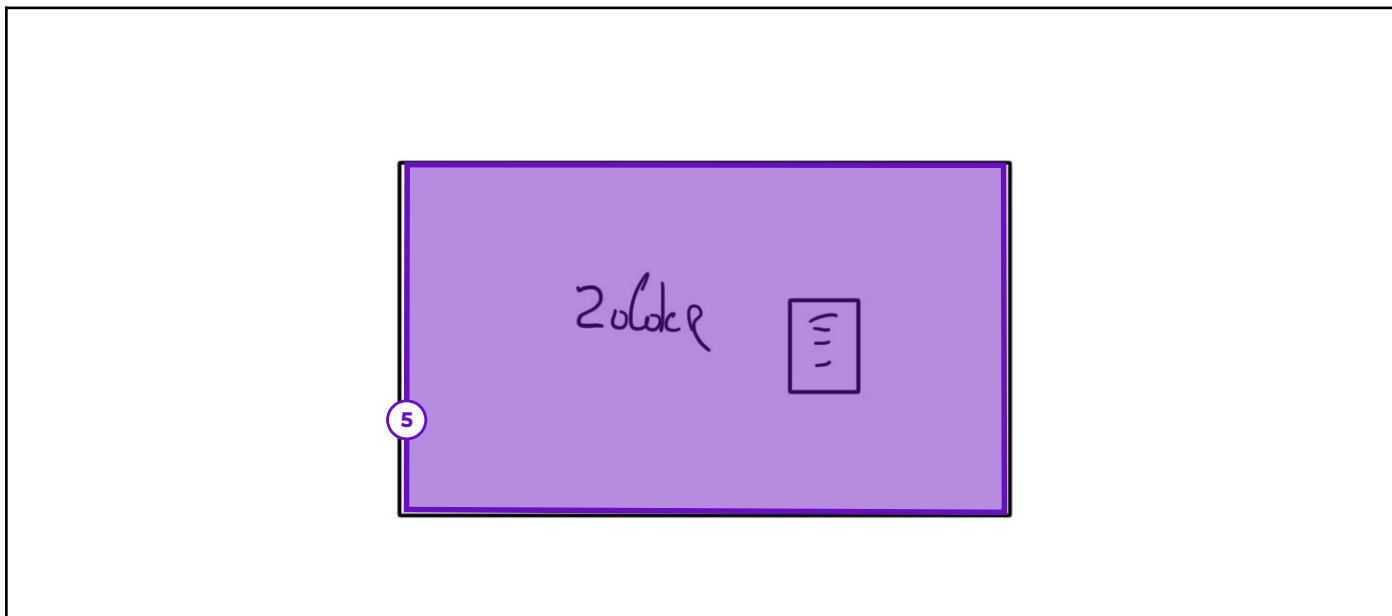
Plan 1.7: Zolder

Beschrijving	Type	Actie
5. Onderdak - Niet waarneembaar (Hoofdwoning)	Beperking	-

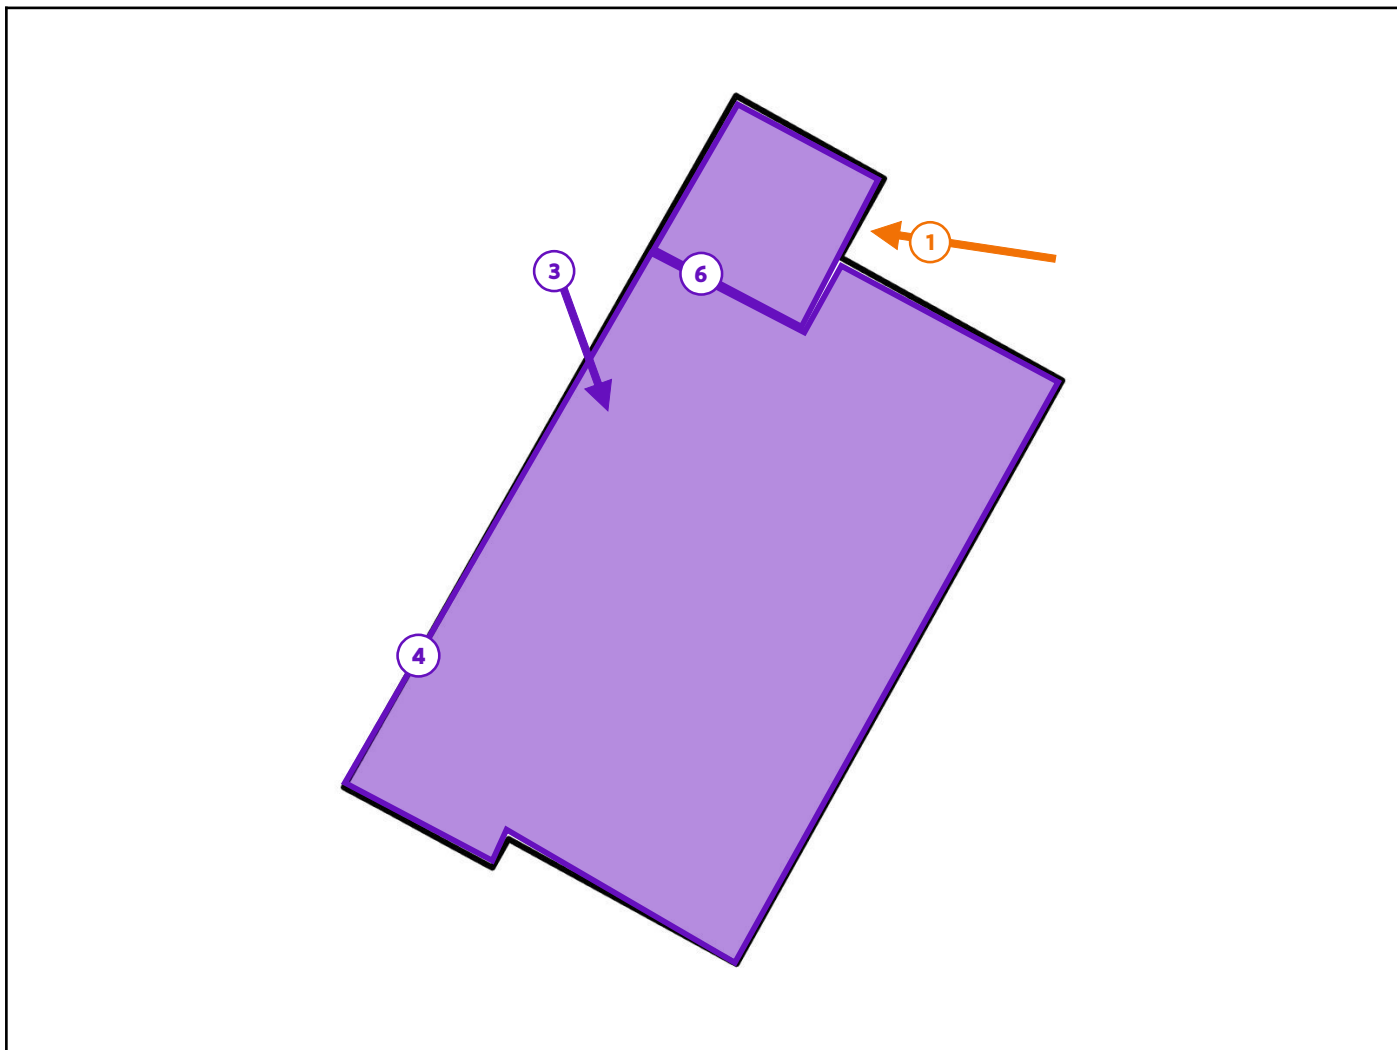
Plan 1.8: Hoofdgebouw plan

Beschrijving	Type	Actie
1. Gevelleien	Asbestmateriaal	Verwijderen
3. Binnenzijde en bovenzijde van de schouw	Beperking	-
4. Dakbedekking (>3,50m) (Hoofdwoning)	Beperking	-
6. Dakbedekking (>3,50m) (Dakkapel)	Beperking	-

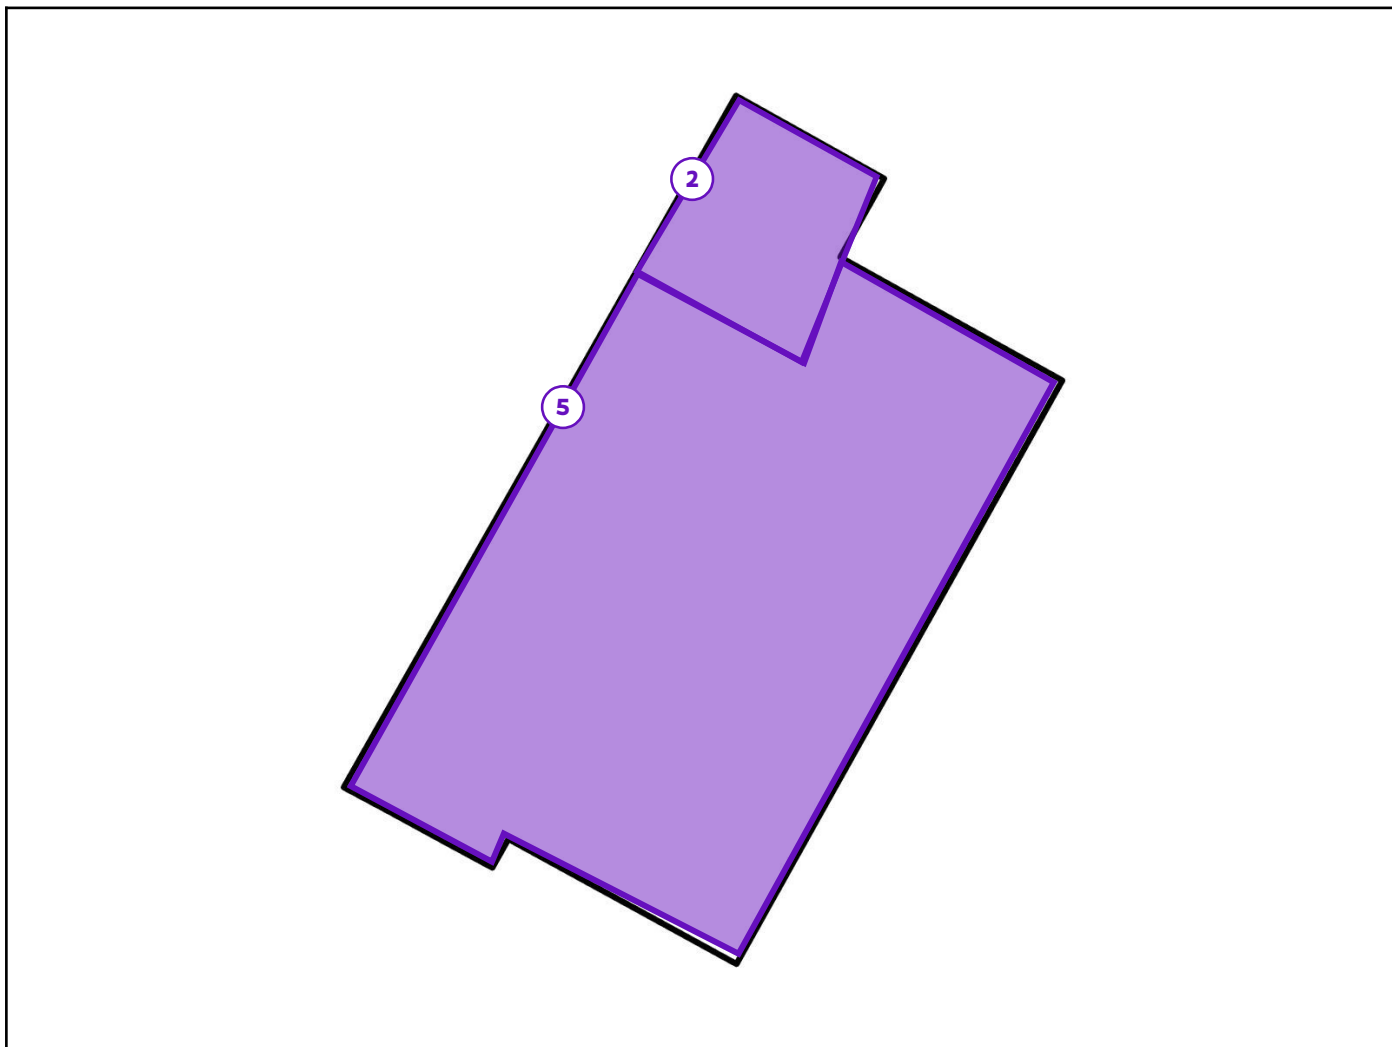
Plan 1.9: Hoofdgebouw plan kopie

Beschrijving	Type	Actie
2. Onderdak - Niet waarneembaar (dakkapel)	Beperking	-
5. Onderdak - Niet waarneembaar (Hoofdwoning)	Beperking	-

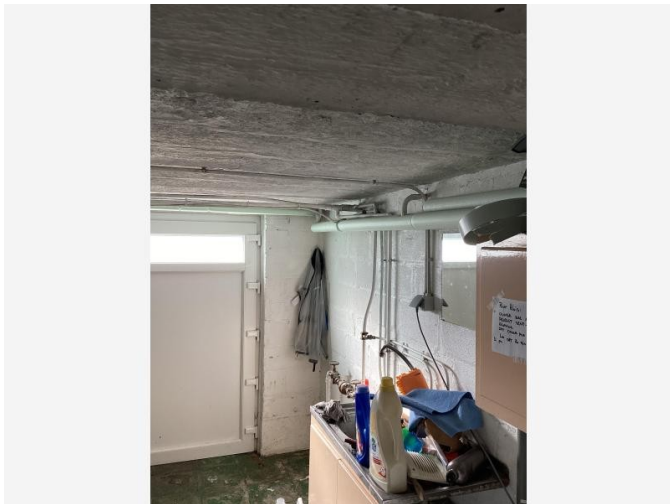
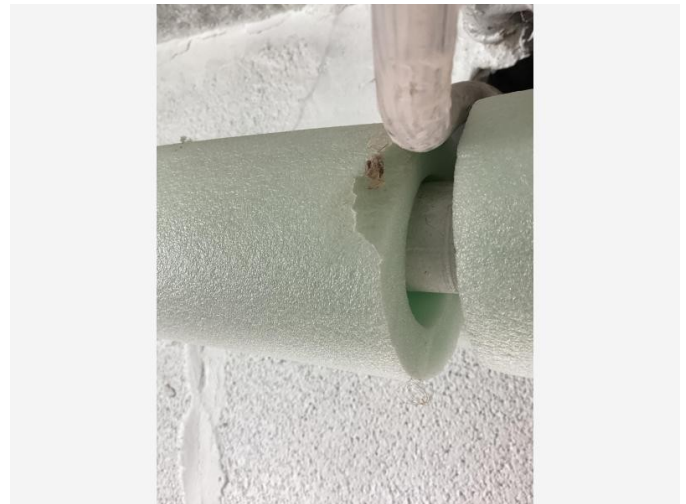
Beschrijving	Notitie	Terug te vinden op plannen
Fiche 18: Leidingisolatie - niet verdacht	De aanwezige leidingisolatie is niet asbest verdacht.	-
Fiche 19: Afdichtingsmateriaal (mastiek,kit,...) aan schrijnwerk - Niet verdacht	Het aanwezig afkittingsmateriaal is niet asbest-verdacht.	-
Fiche 20: Materialen aan de stookketel(dichtingen, isol mat,...) niet verdacht	De materialen aan de stookketel (dichtingen, isolerend materiaal,...) zijn niet asbest verdacht. De ketel is van 2015 en bevindt zich in de kelder.	-
Fiche 21: Dakbedekking - Niet verdacht (Tuinhuis)	Het dak van het tuinhuis bestaat uit metalen platen.	Plan 2.2: Tuinhuis

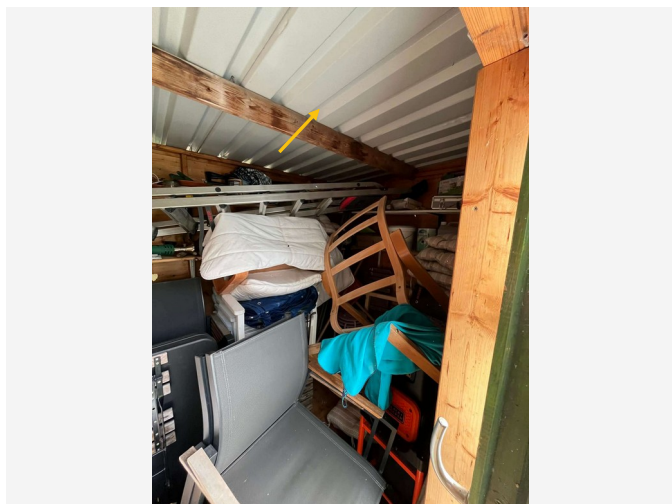
Beschrijving	Notitie	Terug te vinden op plannen
Fiche 22: Onderdak - Niet Aanwezig (Tuinhuis)	Geen onderdak aanwezig in het tuinhuis.	Plan 2.1: Tuinhuis
Fiche 23: Liftinfrastructuur - niet aanwezig	-	-
