Asbestinventarisatetest

Kleinstraat 17, 3051 Oud-Heverlee

Attestnummer : 20250605-000473.000

Uitgegeven op : 05.06.2025

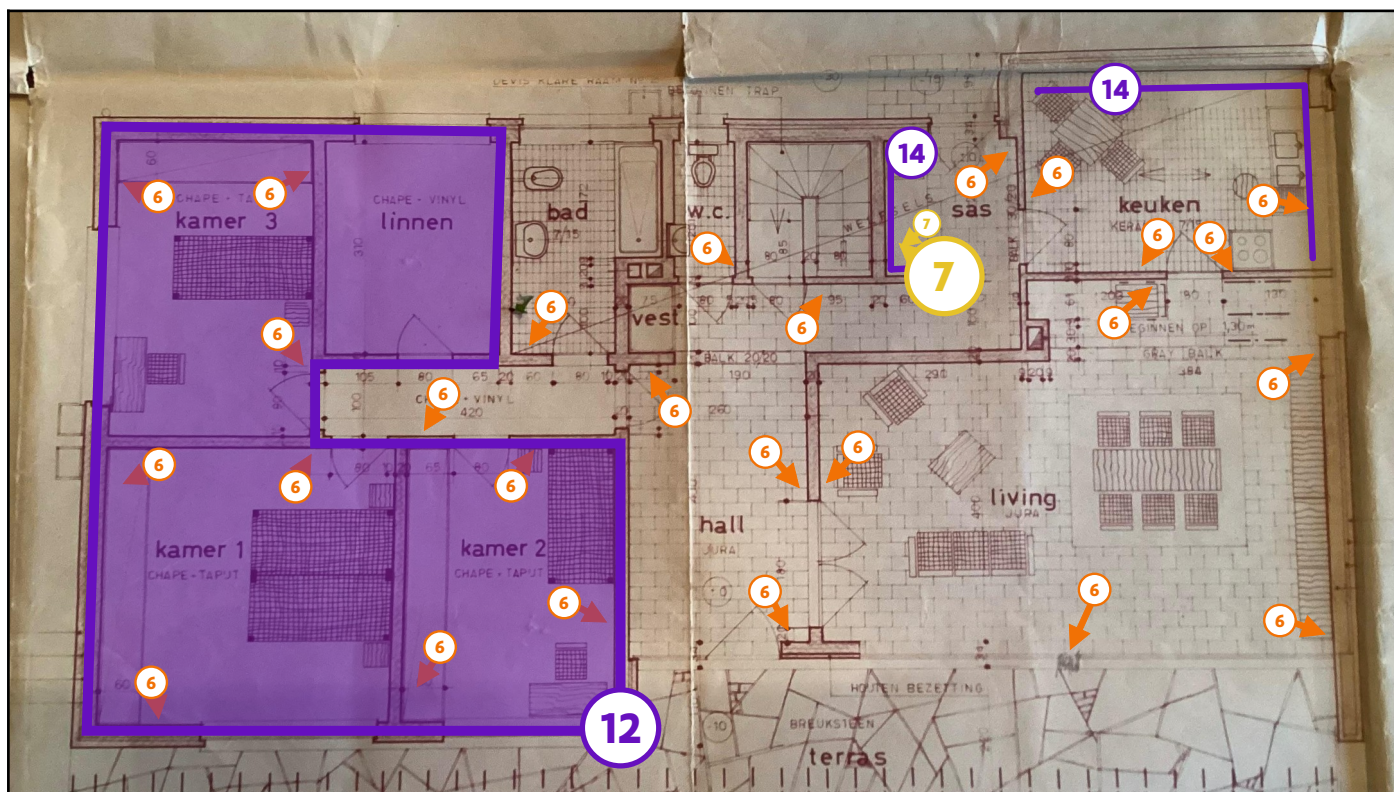
Plan 1.4: Gelijkvloers

Beschrijving	Type	Actie
6. Bakeliet - Stopcontacten & schakelaars (binnen)	Asbestmateriaal	Verwijderen
7. Bakeliet meter- en zekering kast	Asbestmateriaal	Zorgvuldig beheren
12. Vloerbekleding - Niet verdacht	Advies	-
14. Inbouwkasten	Advies	-

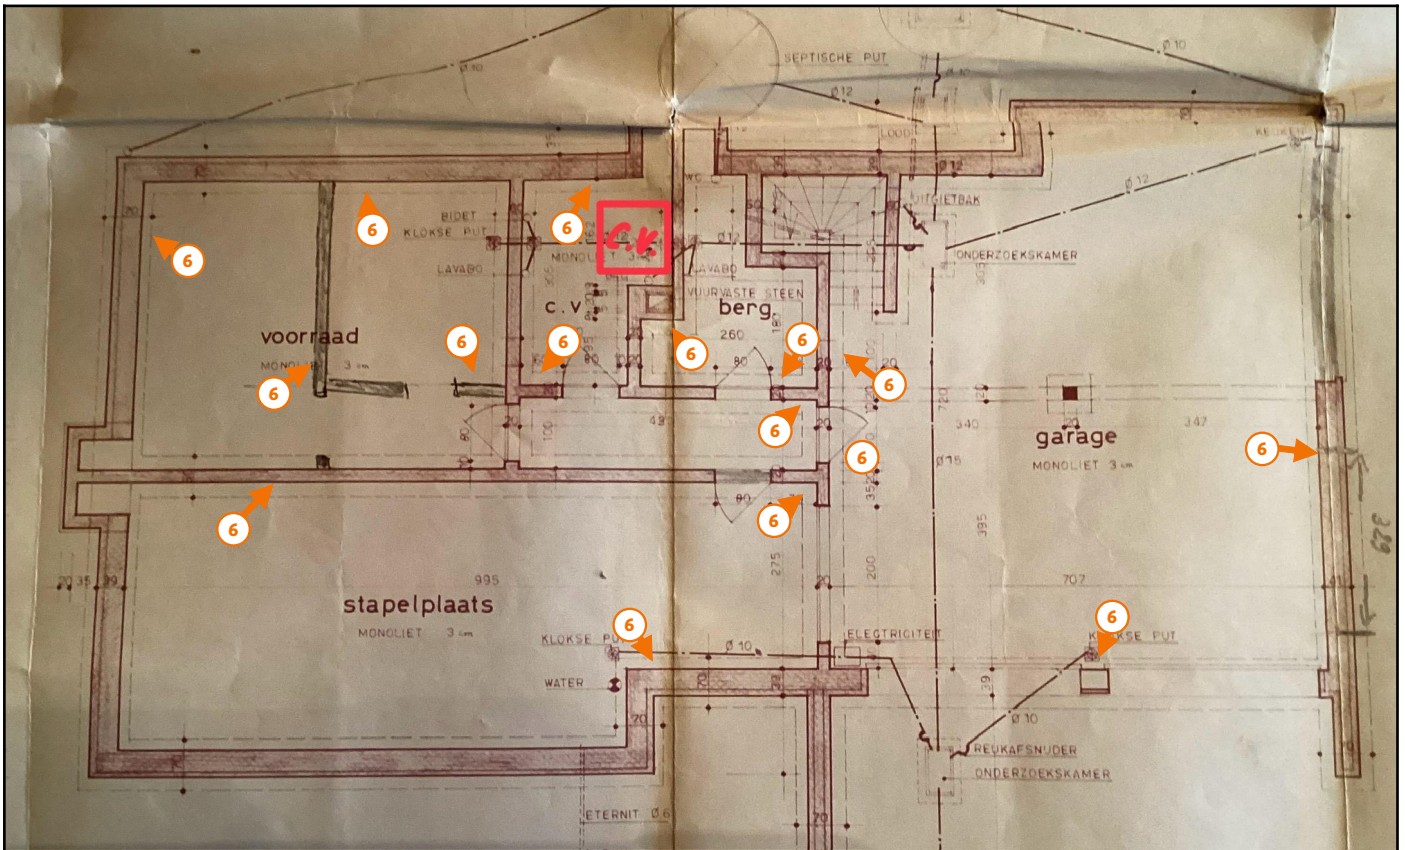
Plan 1.5: Kelder

Beschrijving	Type	Actie
6. Bakeliet - Stopcontacten & schakelaars (binnen)	Asbestmateriaal	Verwijderen

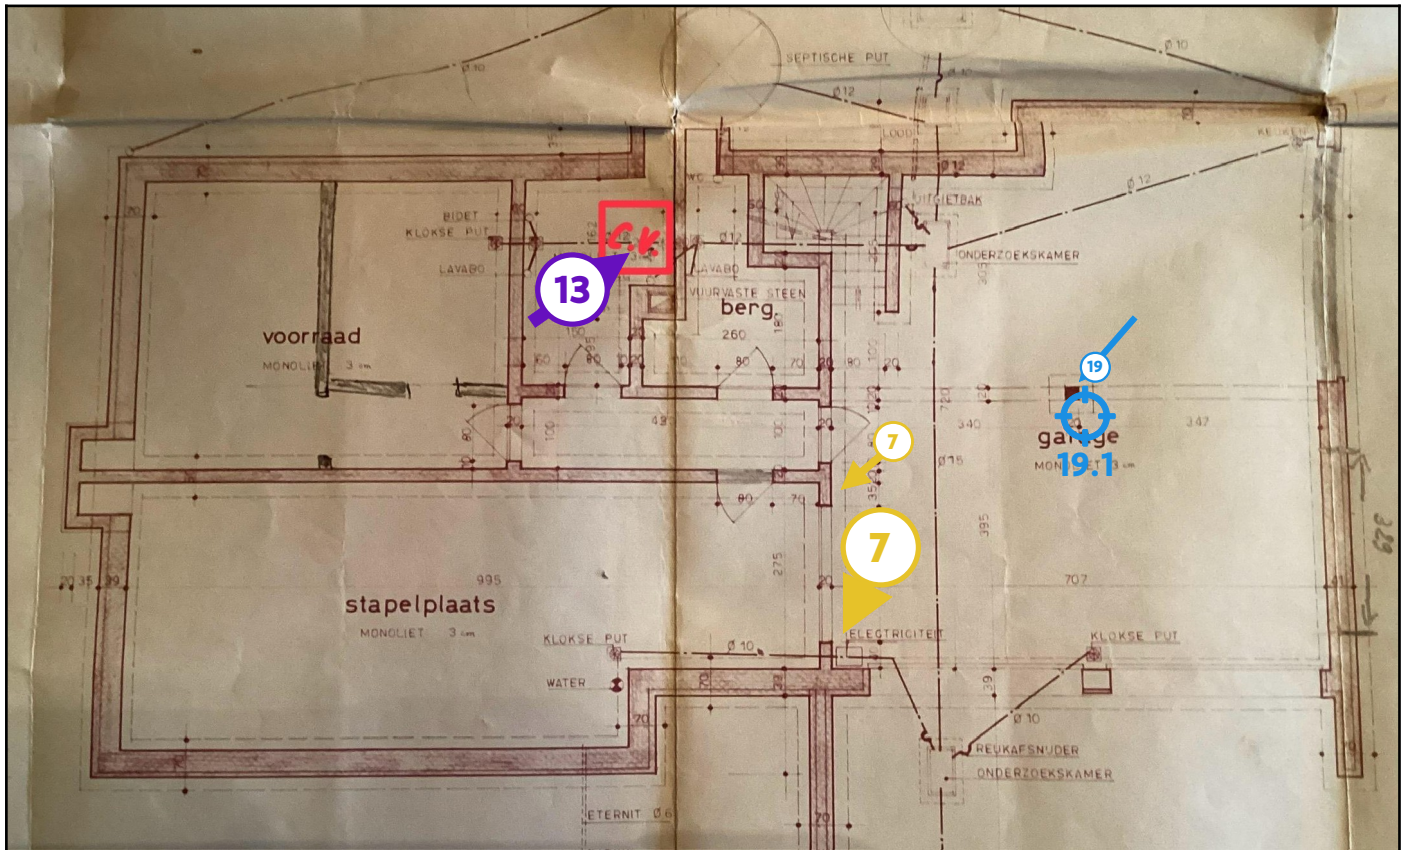
Plan 1.6: Kelder

Beschrijving	Type	Actie
7. Bakeliet meter- en zekering kast	Asbestmateriaal	Zorgvuldig beheren
13. Brander/CV-ketel - Isolatie/pakkingen	Advies	-
19. Verloren bekisting	Geen asbest	-
19.1 Code: M08	Puntmonster	-

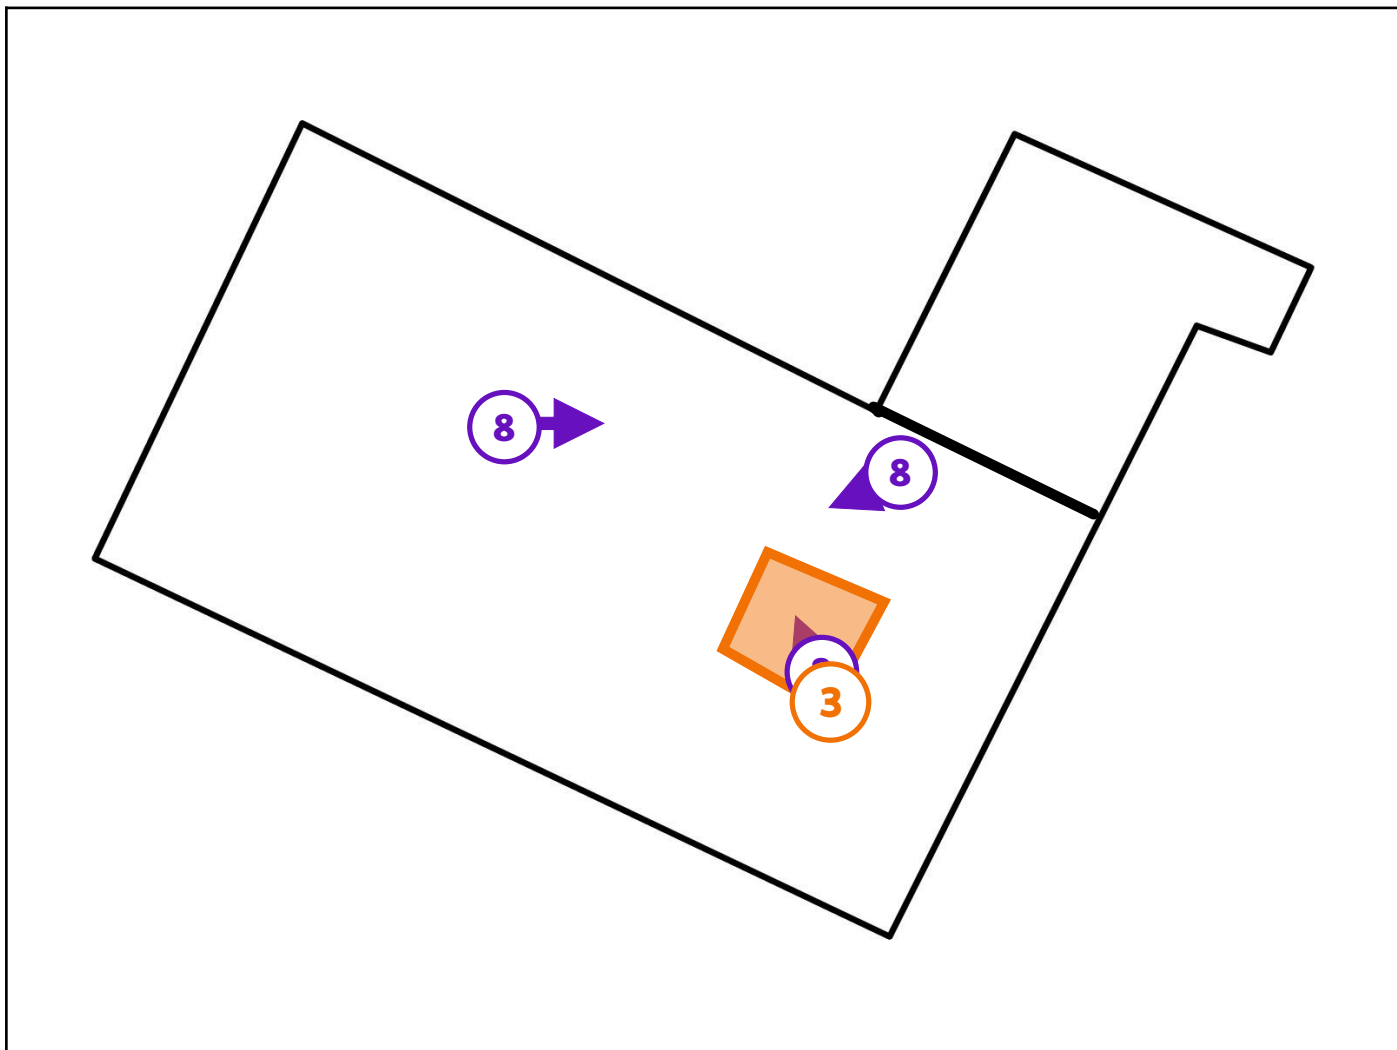
Plan 1.9: Woning plan

Beschrijving	Type	Actie
3. dakbedekking - golfplaten rond schouw plat dak	Asbestmateriaal	Verwijderen
8. Binnenzijde en bovenzijde van de schouw	Beperking	-

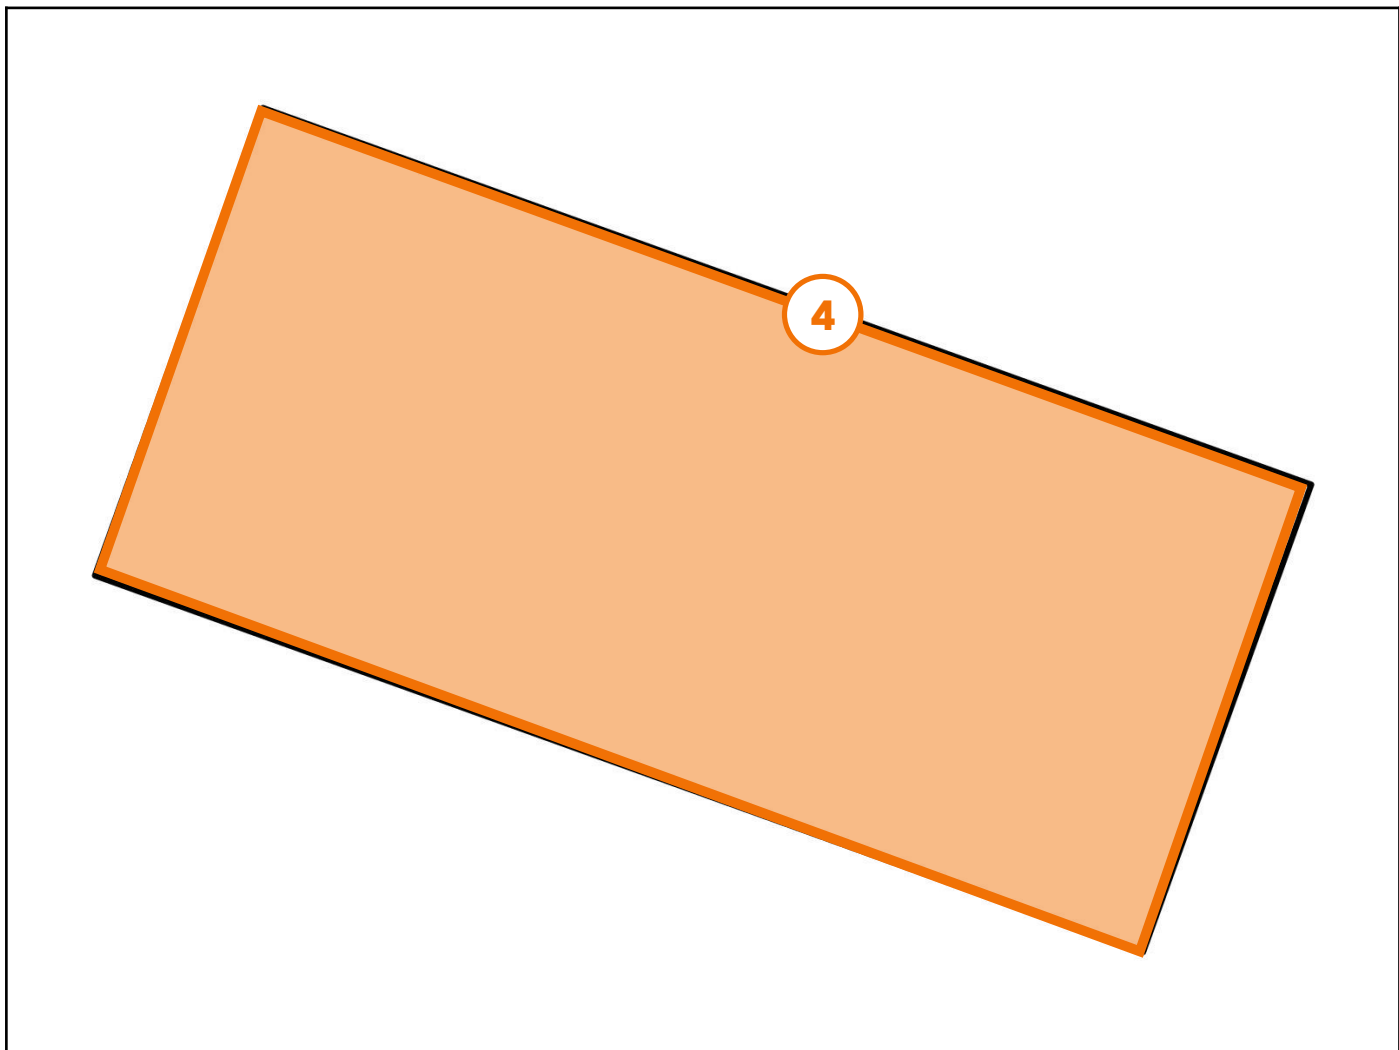
Plan 2.1: Kippenhok plan

Beschrijving	Type	Actie
4. dakbedekking - golfplaten kippenhok	Asbestmateriaal	Verwijderen

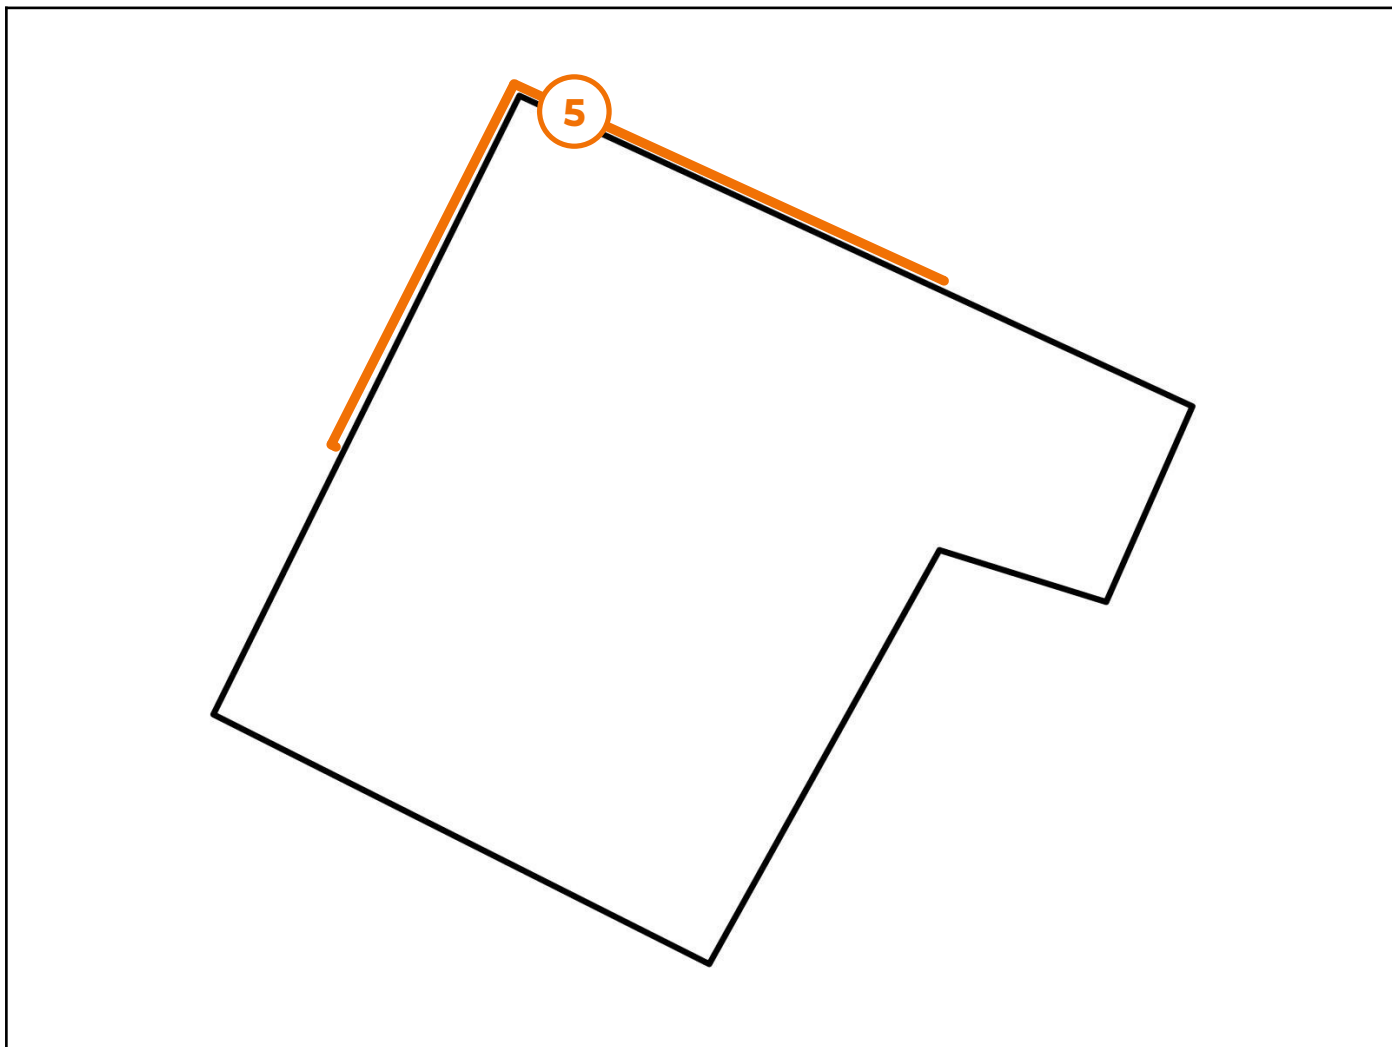
Plan 3.1: Afdak plan

Beschrijving	Type	Actie
5. golfplaten wand afdak	Asbestmateriaal	Verwijderen

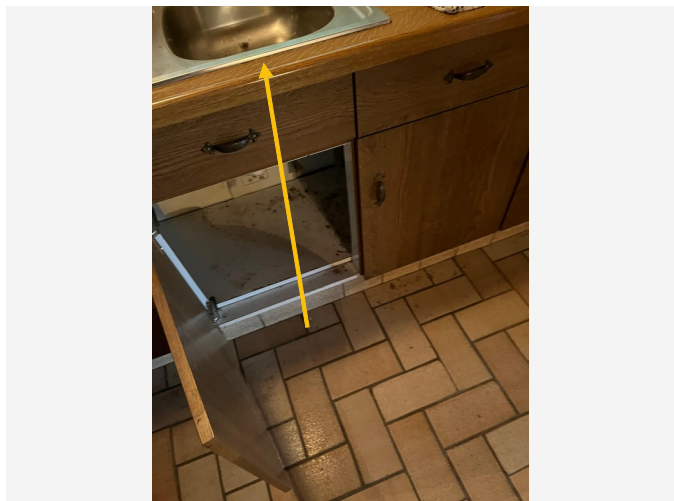
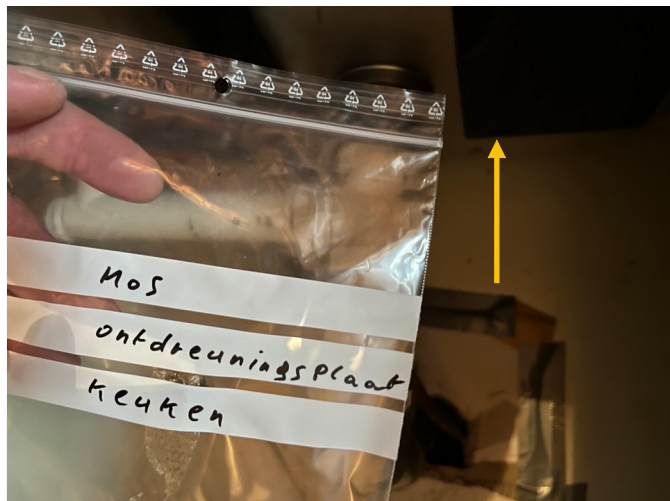
Fiche 17: Ontdreuningsplaat/anti-dreunplaat onder spoelbak

Geen asbest

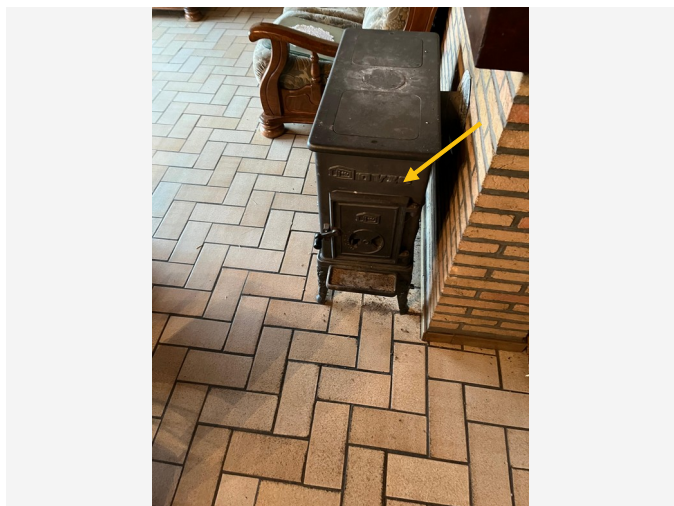
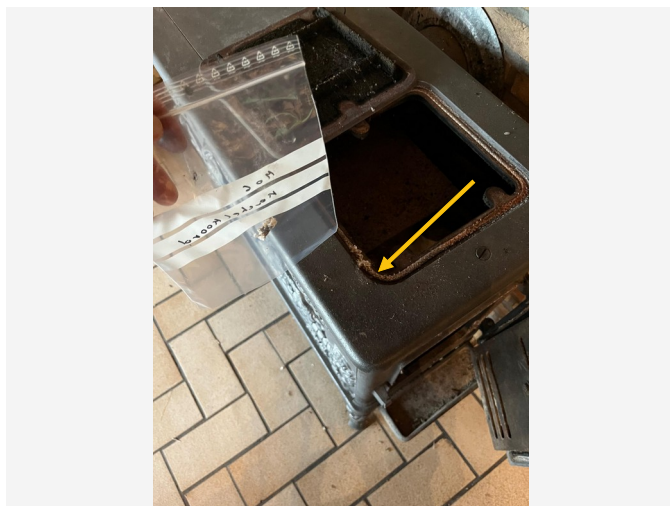
Fiche 18: Koord in kachel

Geen asbest
