# Asbestinventarisatetest

Pleinstraat 23, 3740 Bilzen-Hoeselt

Attestnummer : 20260731-000231.000

**Niet-asbestveilig**

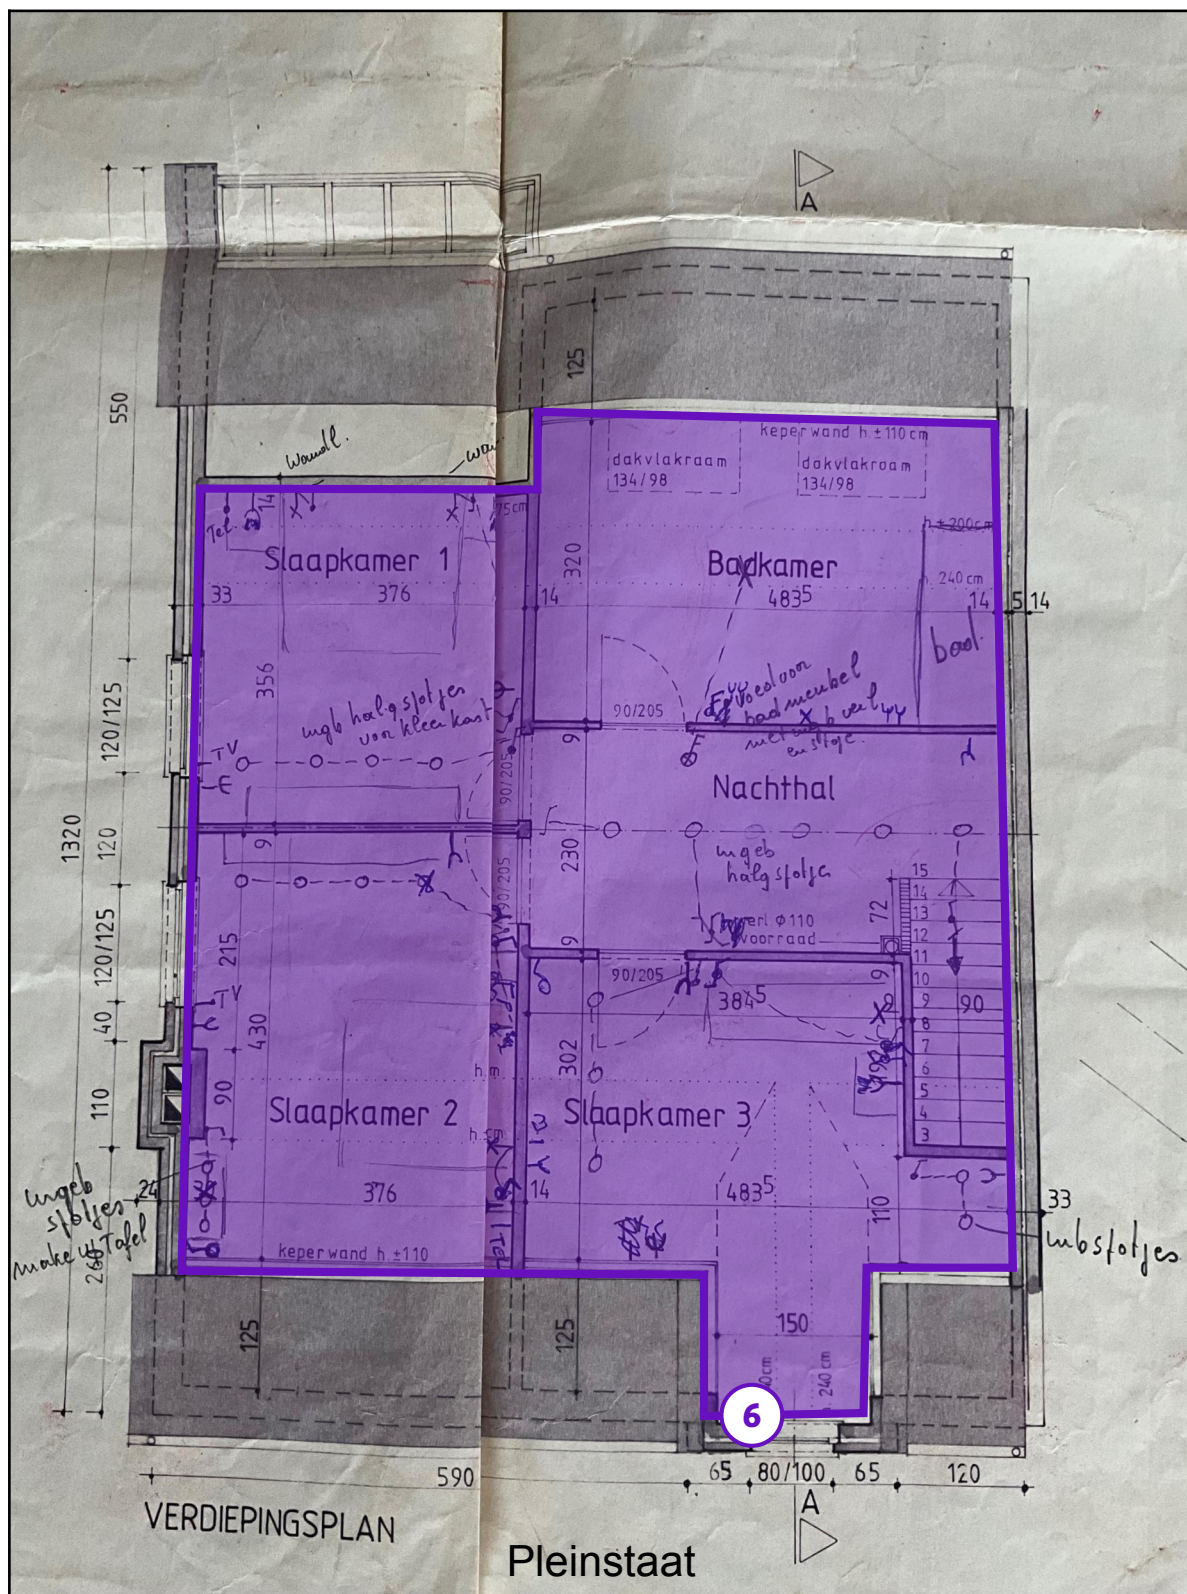
## Plan 1.3: Eerste verdieping

| 6. Valse plafonds | Advies | - |

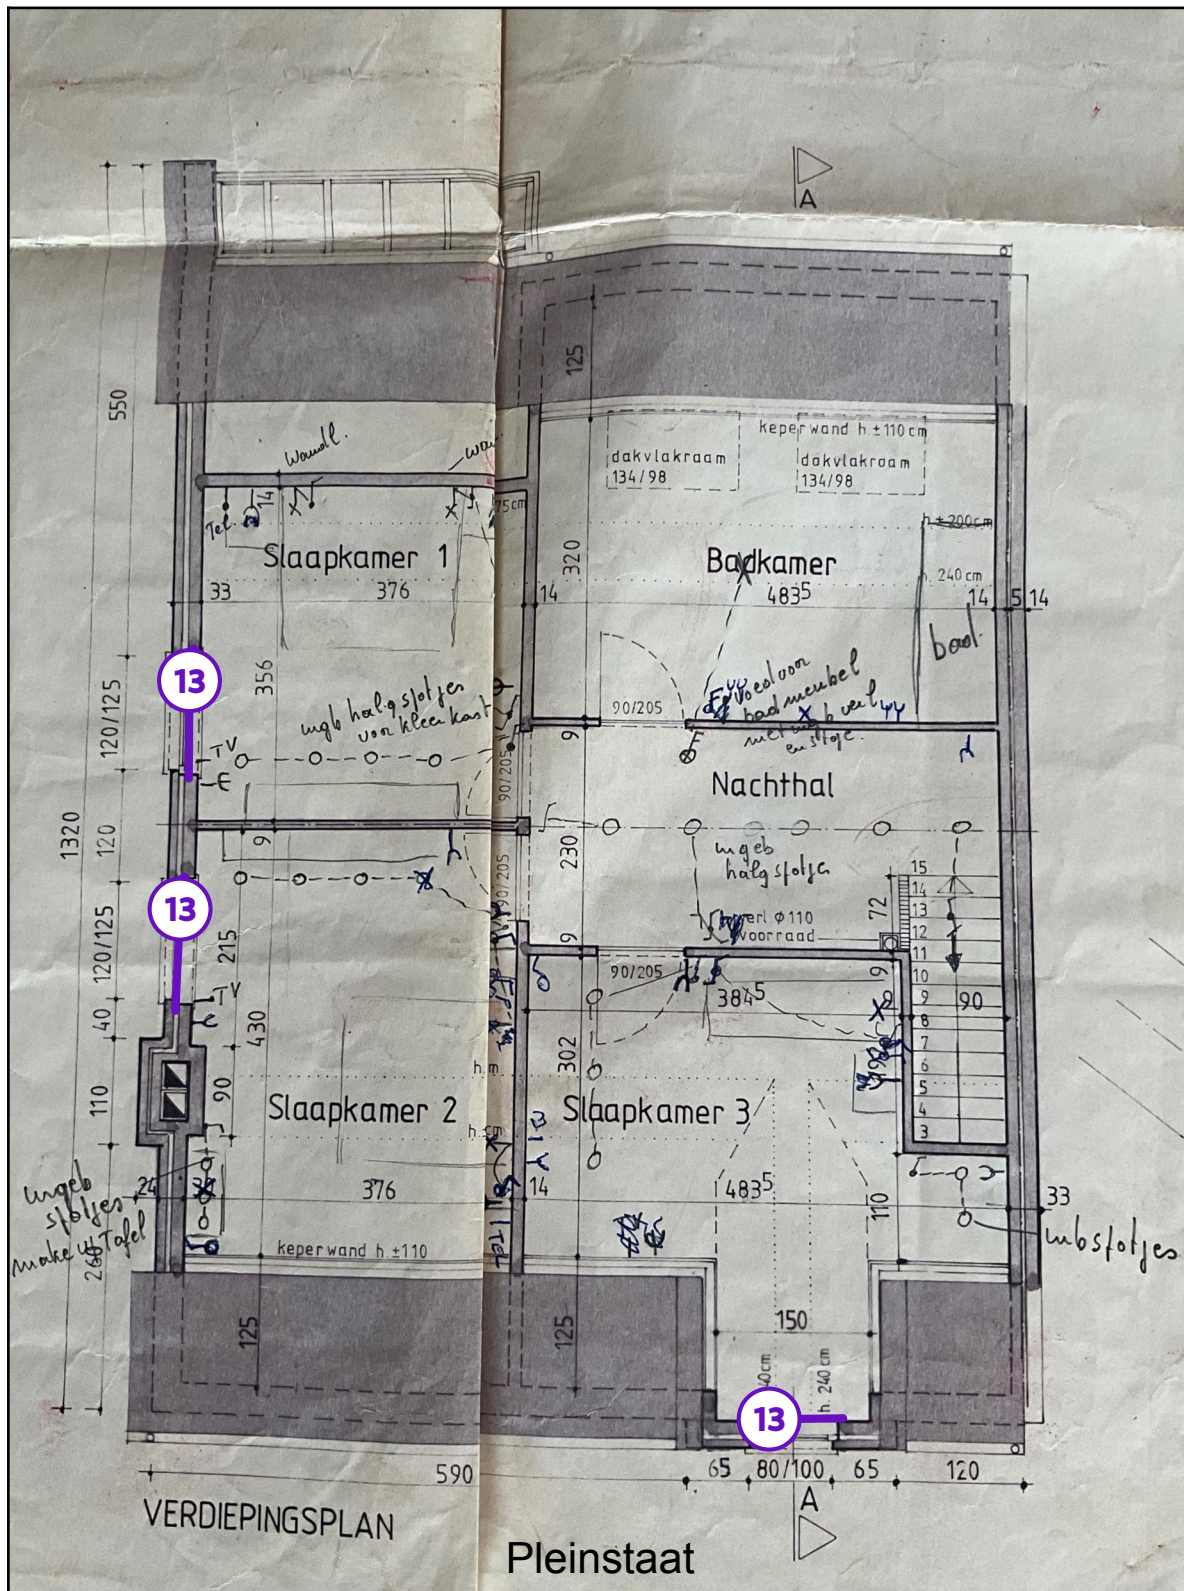
## Plan 1.4: Eerste verdieping

| 13. Kit niet verdacht (visueel vastgesteld) | Overige ruimte of materiaal | - |

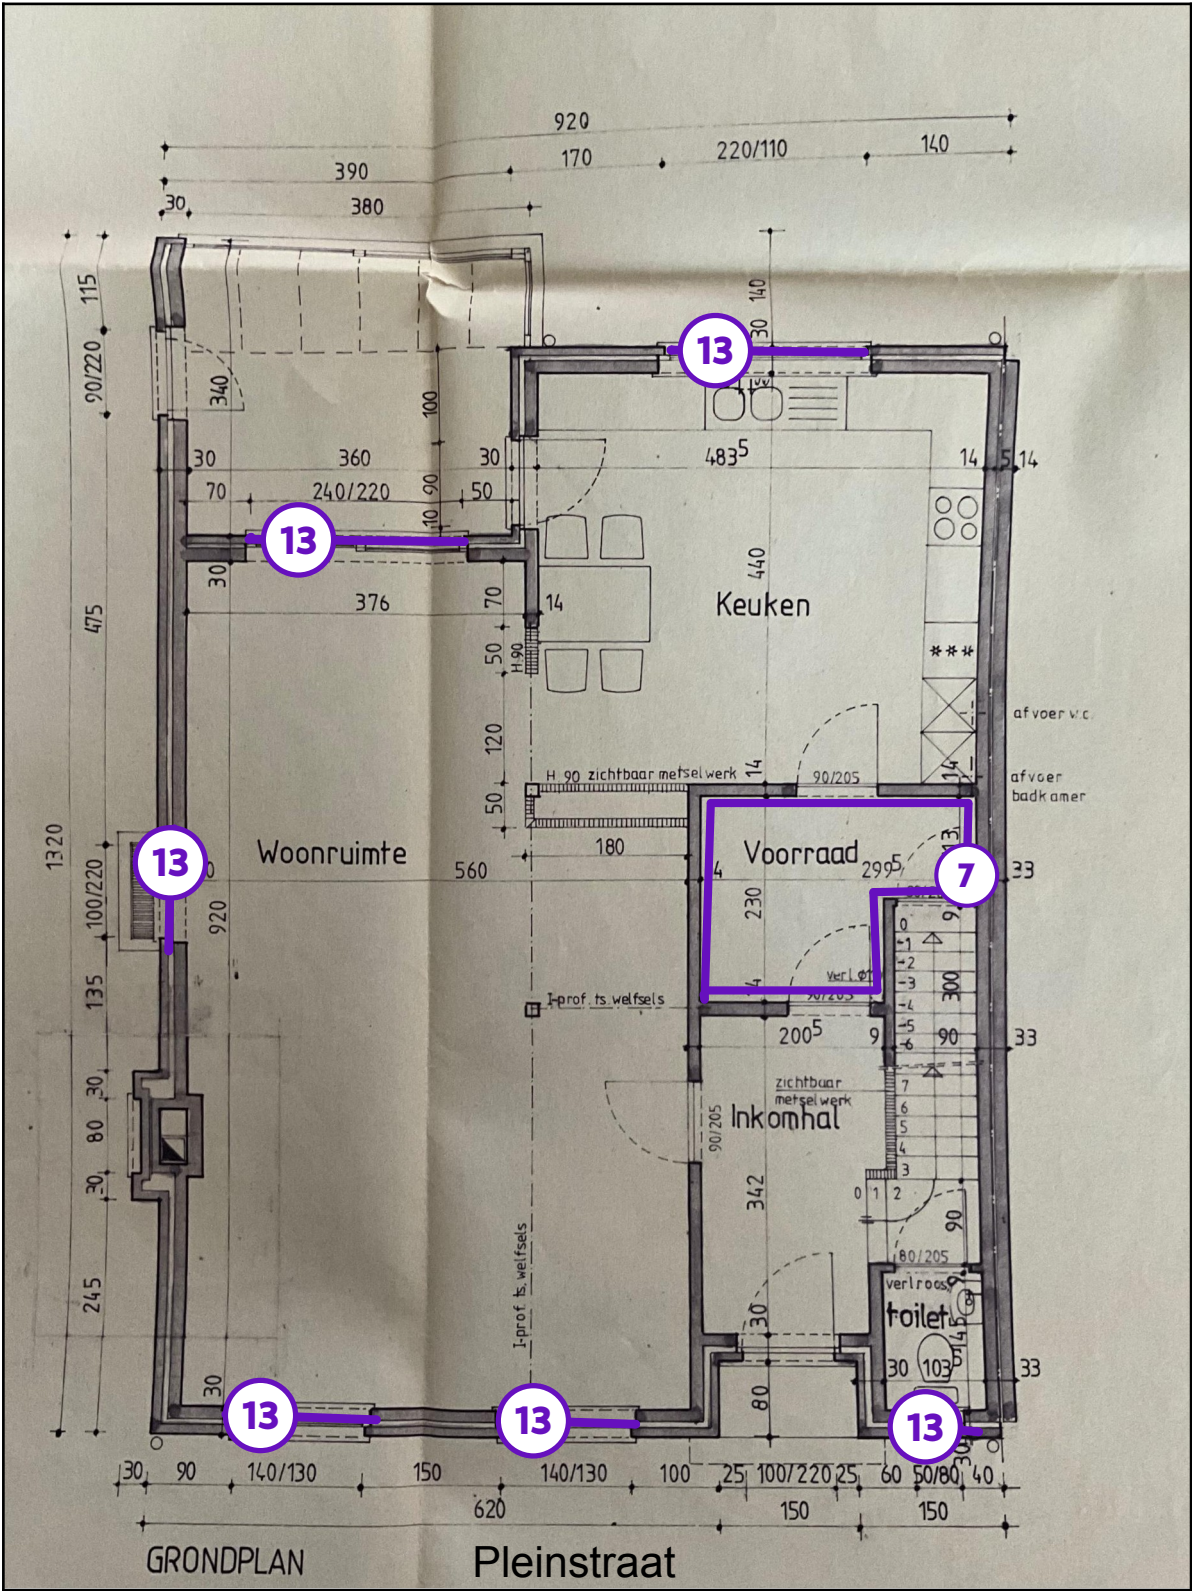
# Plan 1.7: Gelijkvloers kopie

| 7. Tegellijm niet zichtbaar | Advies | - |
| 13. Kit niet verdacht (visueel vastgesteld) | Overige ruimte of materiaal | - |

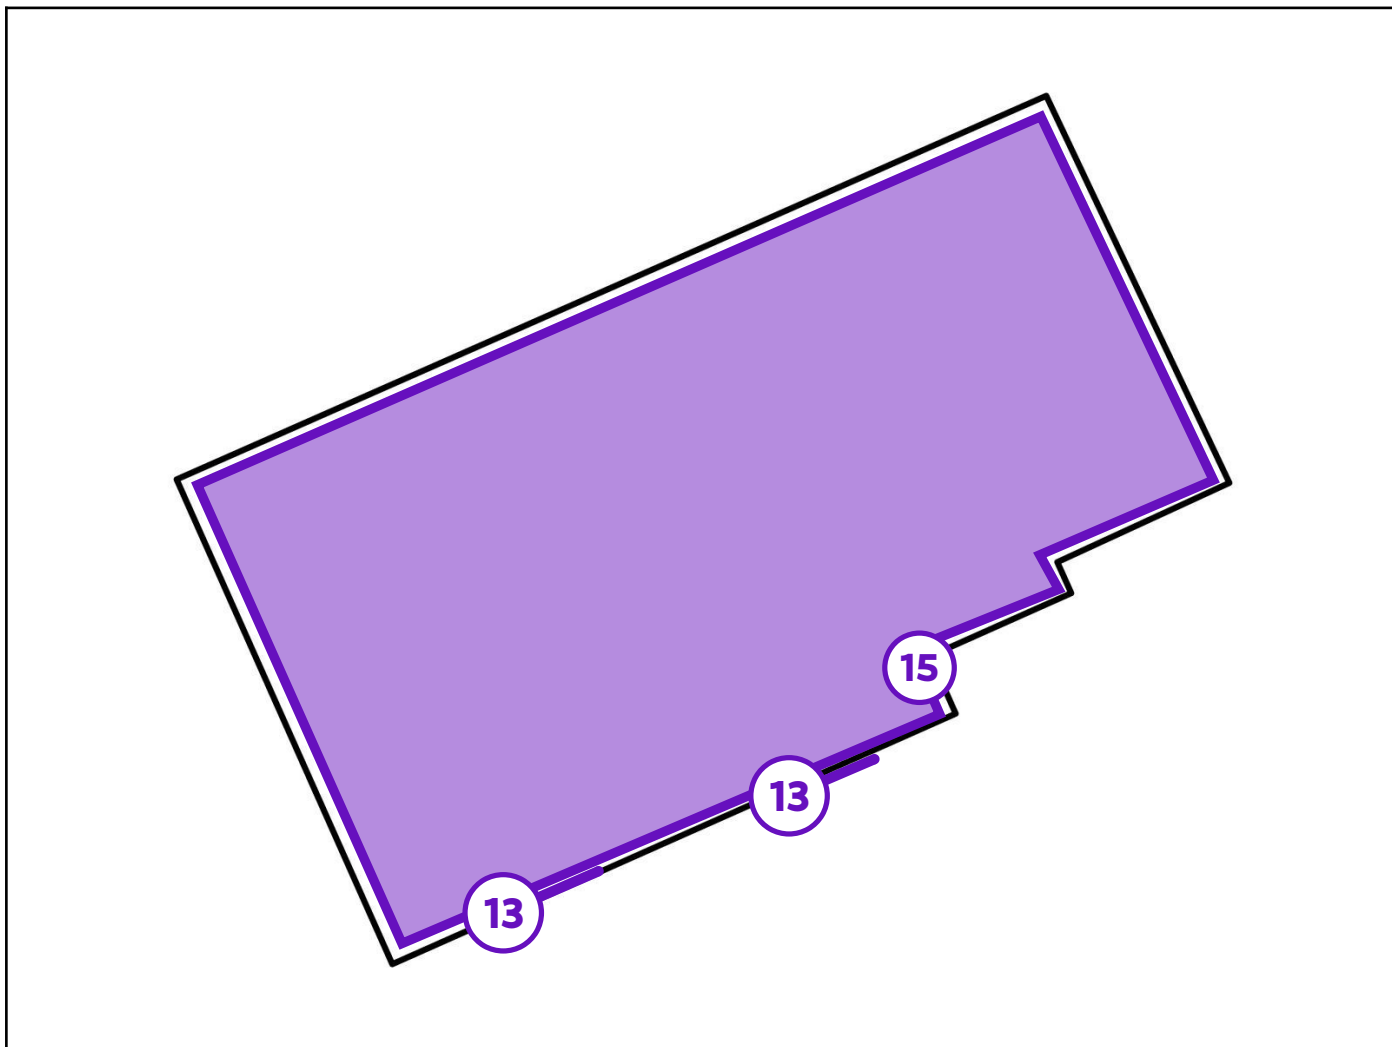
## Plan 2.1: Garage plan

| Beschrijving | Type | Actie |
|---|---|---|
| 15. Dakbedekking niet verdacht. | Overige ruimte of materiaal | - |

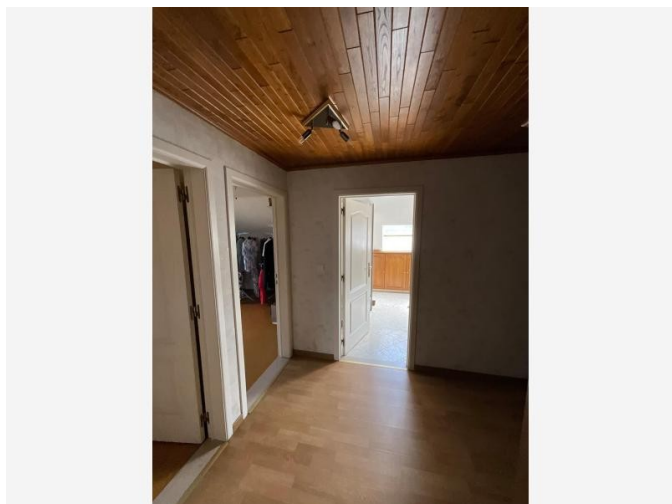
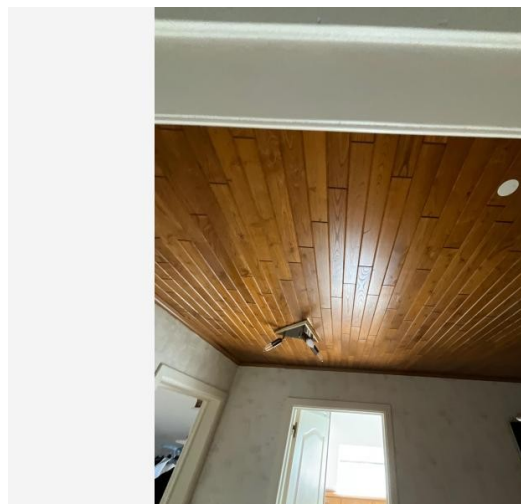
### Informatie over een niet-asbestverdacht materiaal

| Basis voor advies | De asbestdeskundige beoordeelt het materiaal als niet-asbestverdacht. |

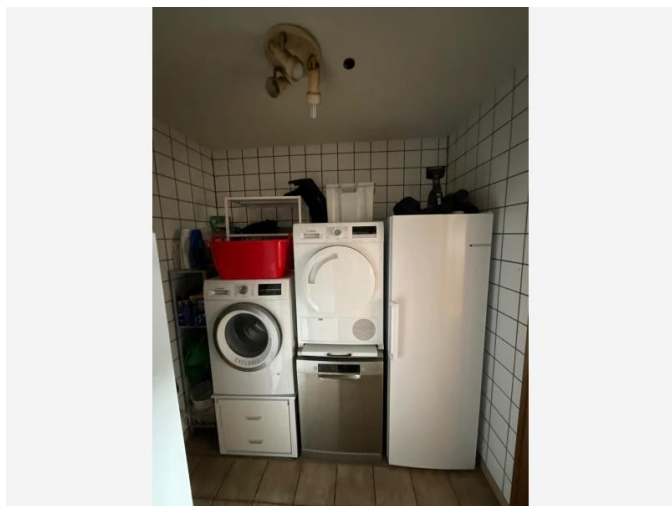
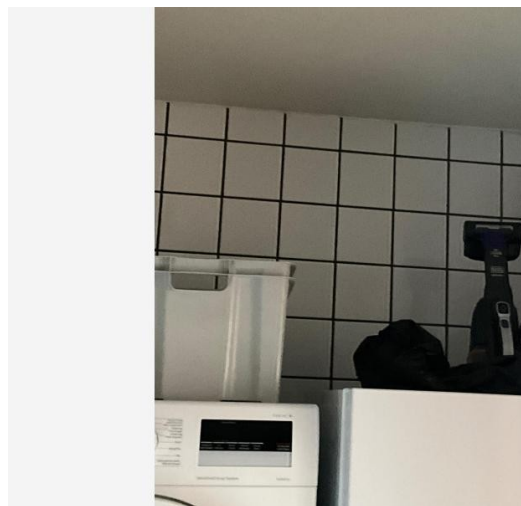
### Informatie over een materiaal dat de asbestdeskundige niet kan waarnemen of vaststellen

| Opmerking | <p>Volgens het inspectieprotocol is een monstername van het pleisterwerk verplicht om dit te identificeren als niet-asbesthoudend.</p> <p>Locatie staalnames: individuele ruimte: berging / natte ruimte: keuken / stookplaats: nvt/ traphal: inkom</p> <p>De vermelde oppervlaktes en volumes betreffen een beredeneerde schatting. Er worden geen rechten verleend aan deze oppervlaktes/volumes. De dikte is een schatting die voorkomt uit de monsterplaatsen en is daarom niet altijd representatief.</p> |

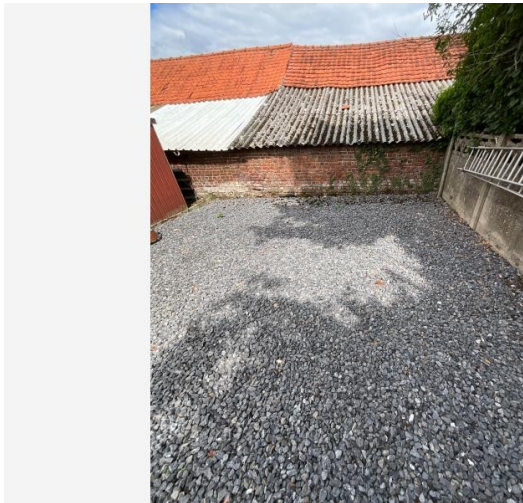
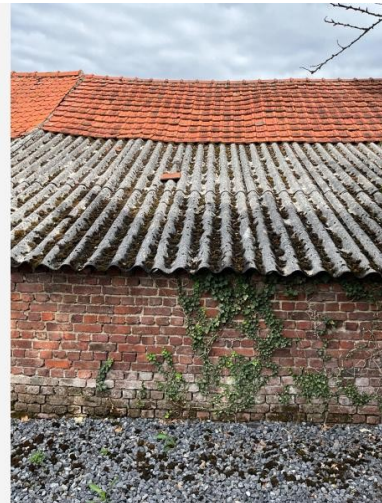
Afdruipzone/afvloeizone

Bron

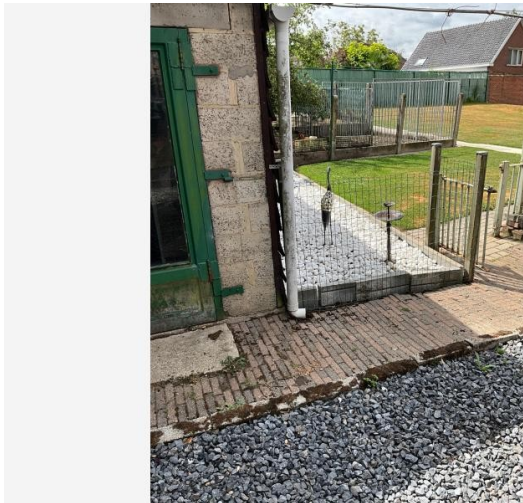
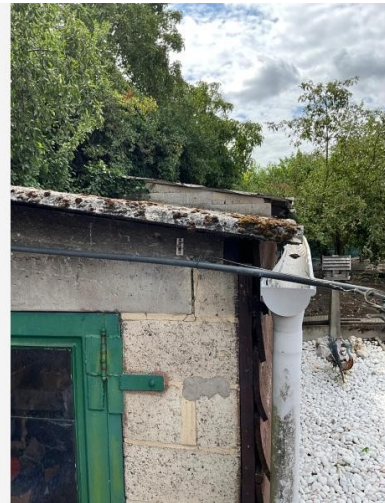
Afdruipzone/afvloeizone

Bron
