# Asbestinventarisatetest

Kleine Schoolstraat 7, 3960 Bree

Attestnummer : **20260803-000232.000**

Uitgegeven op : **03.08.2026**

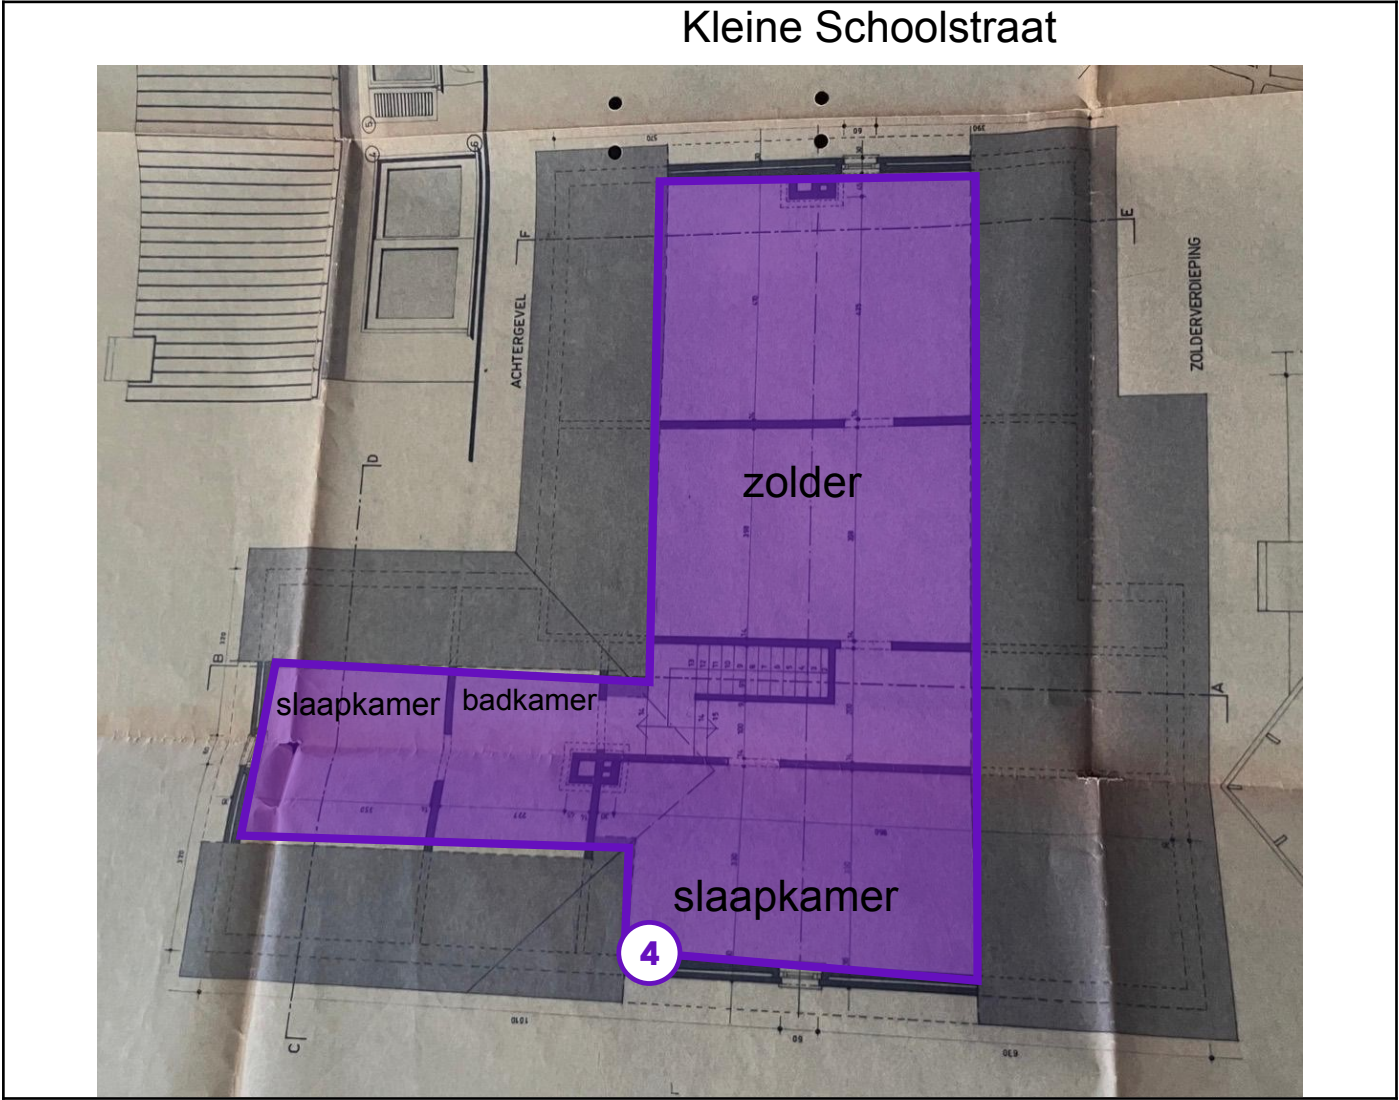
# Plan 1.2: Eerste verdieping

| Beschrijving | Type | Actie |
|---|---|---|
| 4. Ruimte achter plafonds | Advies | - |

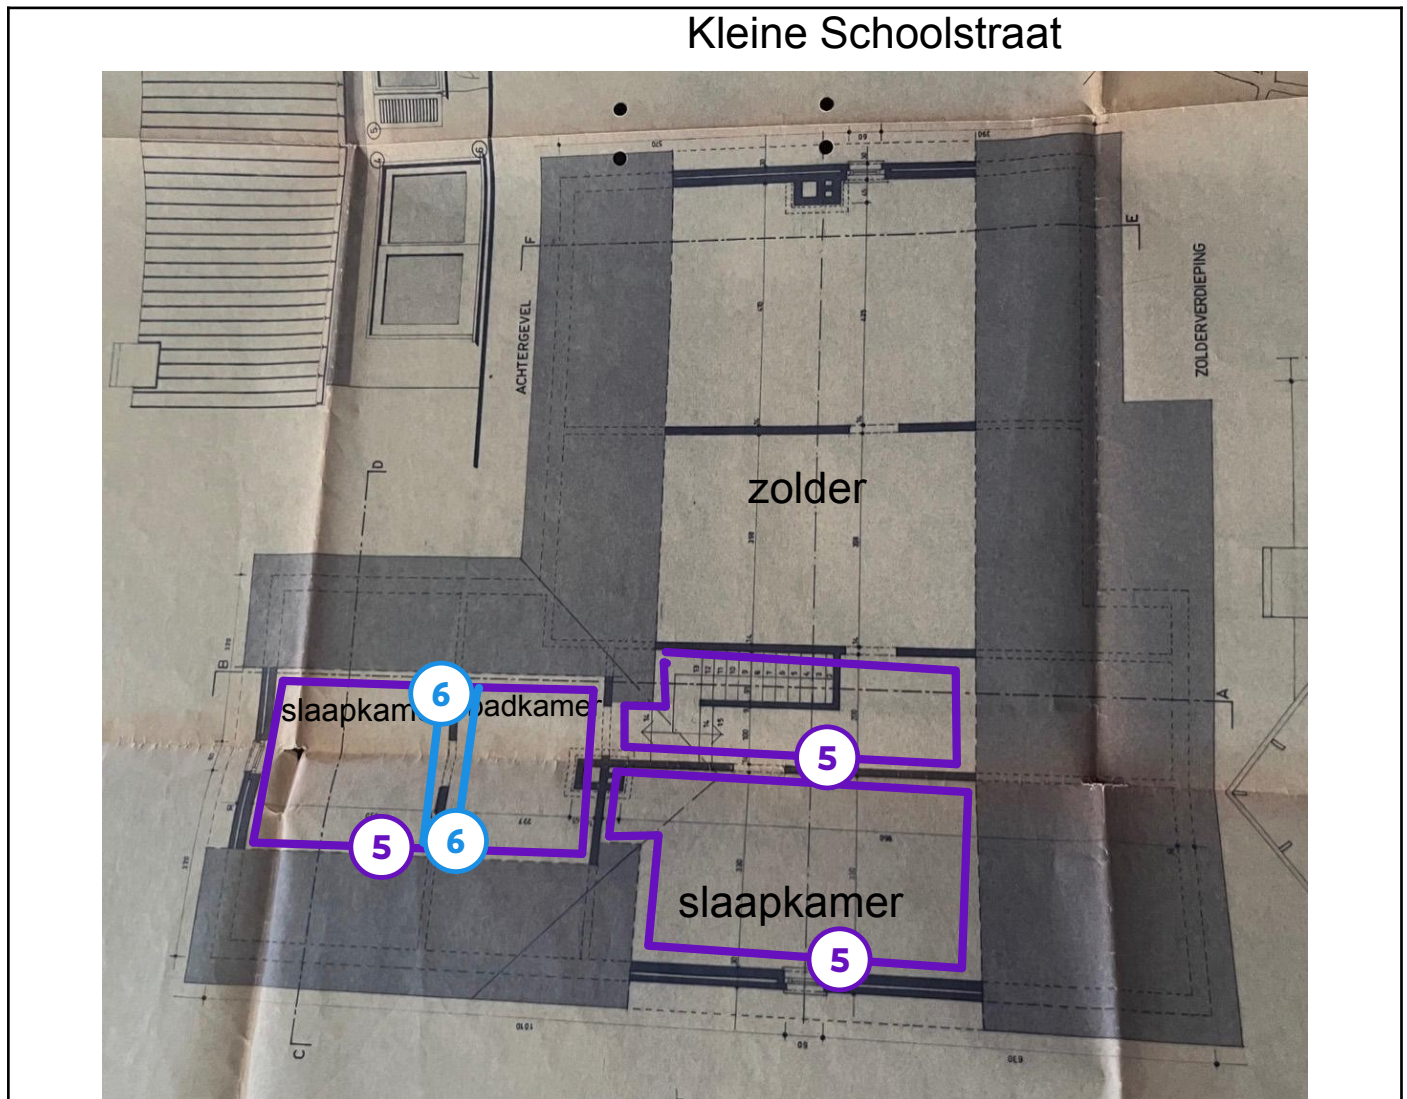
### Plan 1.3: Eerste verdieping kopie

| Beschrijving | Type | Actie |
|---|---|---|
| 6. Muurpleister | Geen asbest | - |

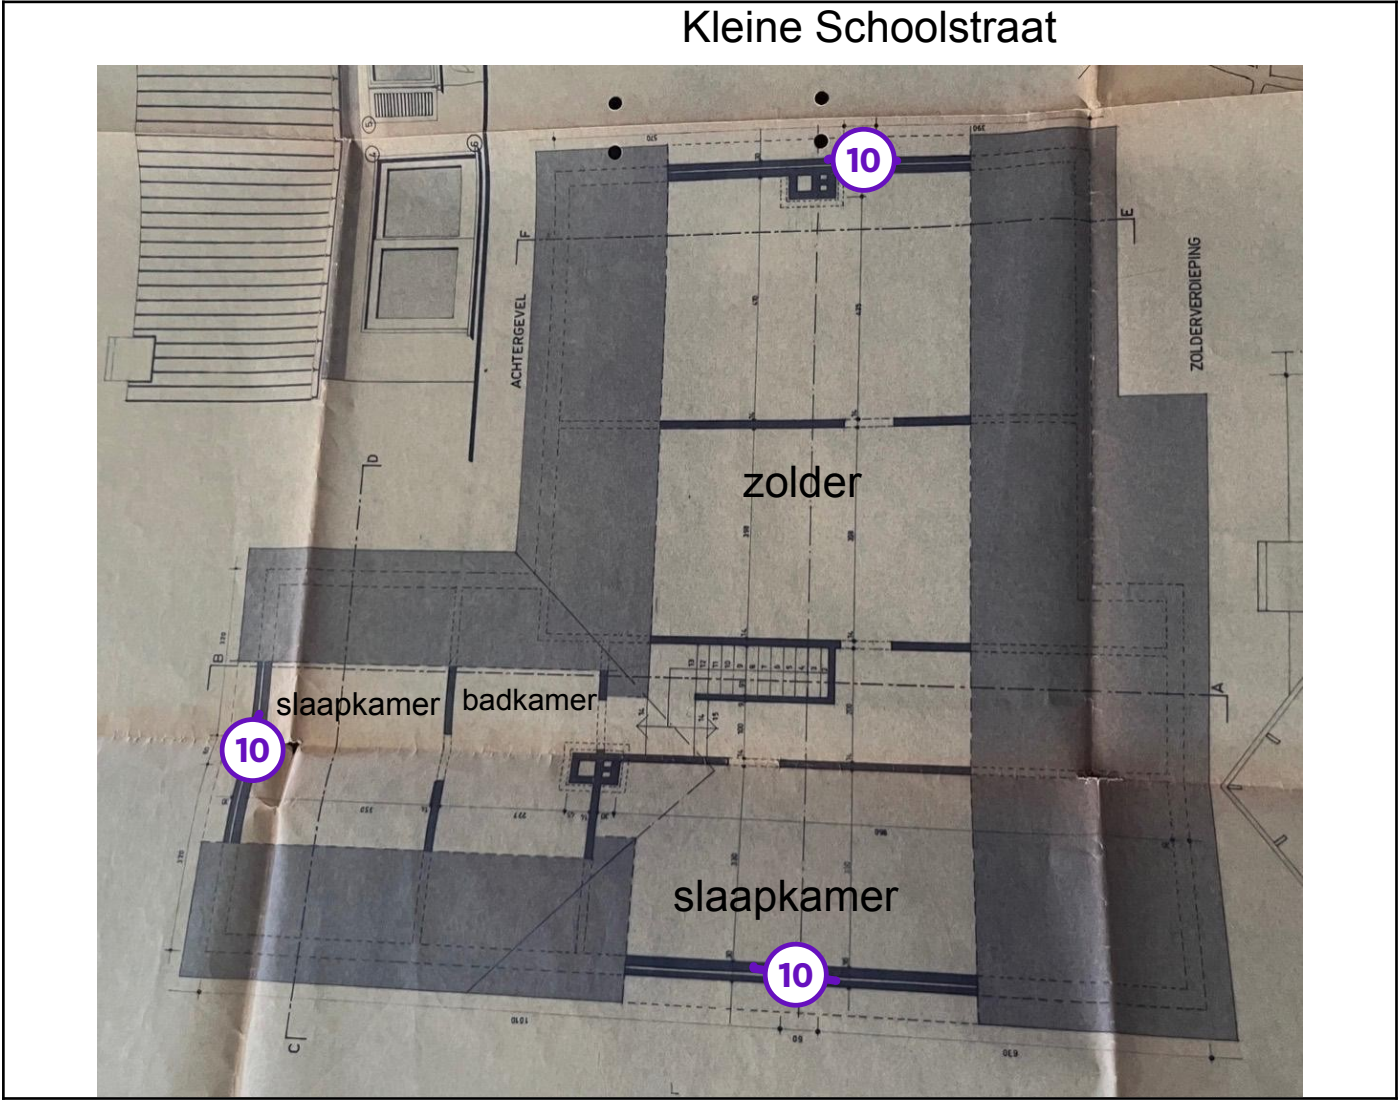
# Plan 1.4: Eerste verdieping kopie

| Beschrijving | Type | Actie |
|---|---|---|
| 10. Kit niet verdacht (visueel vastgesteld) | Overige ruimte of materiaal | - |

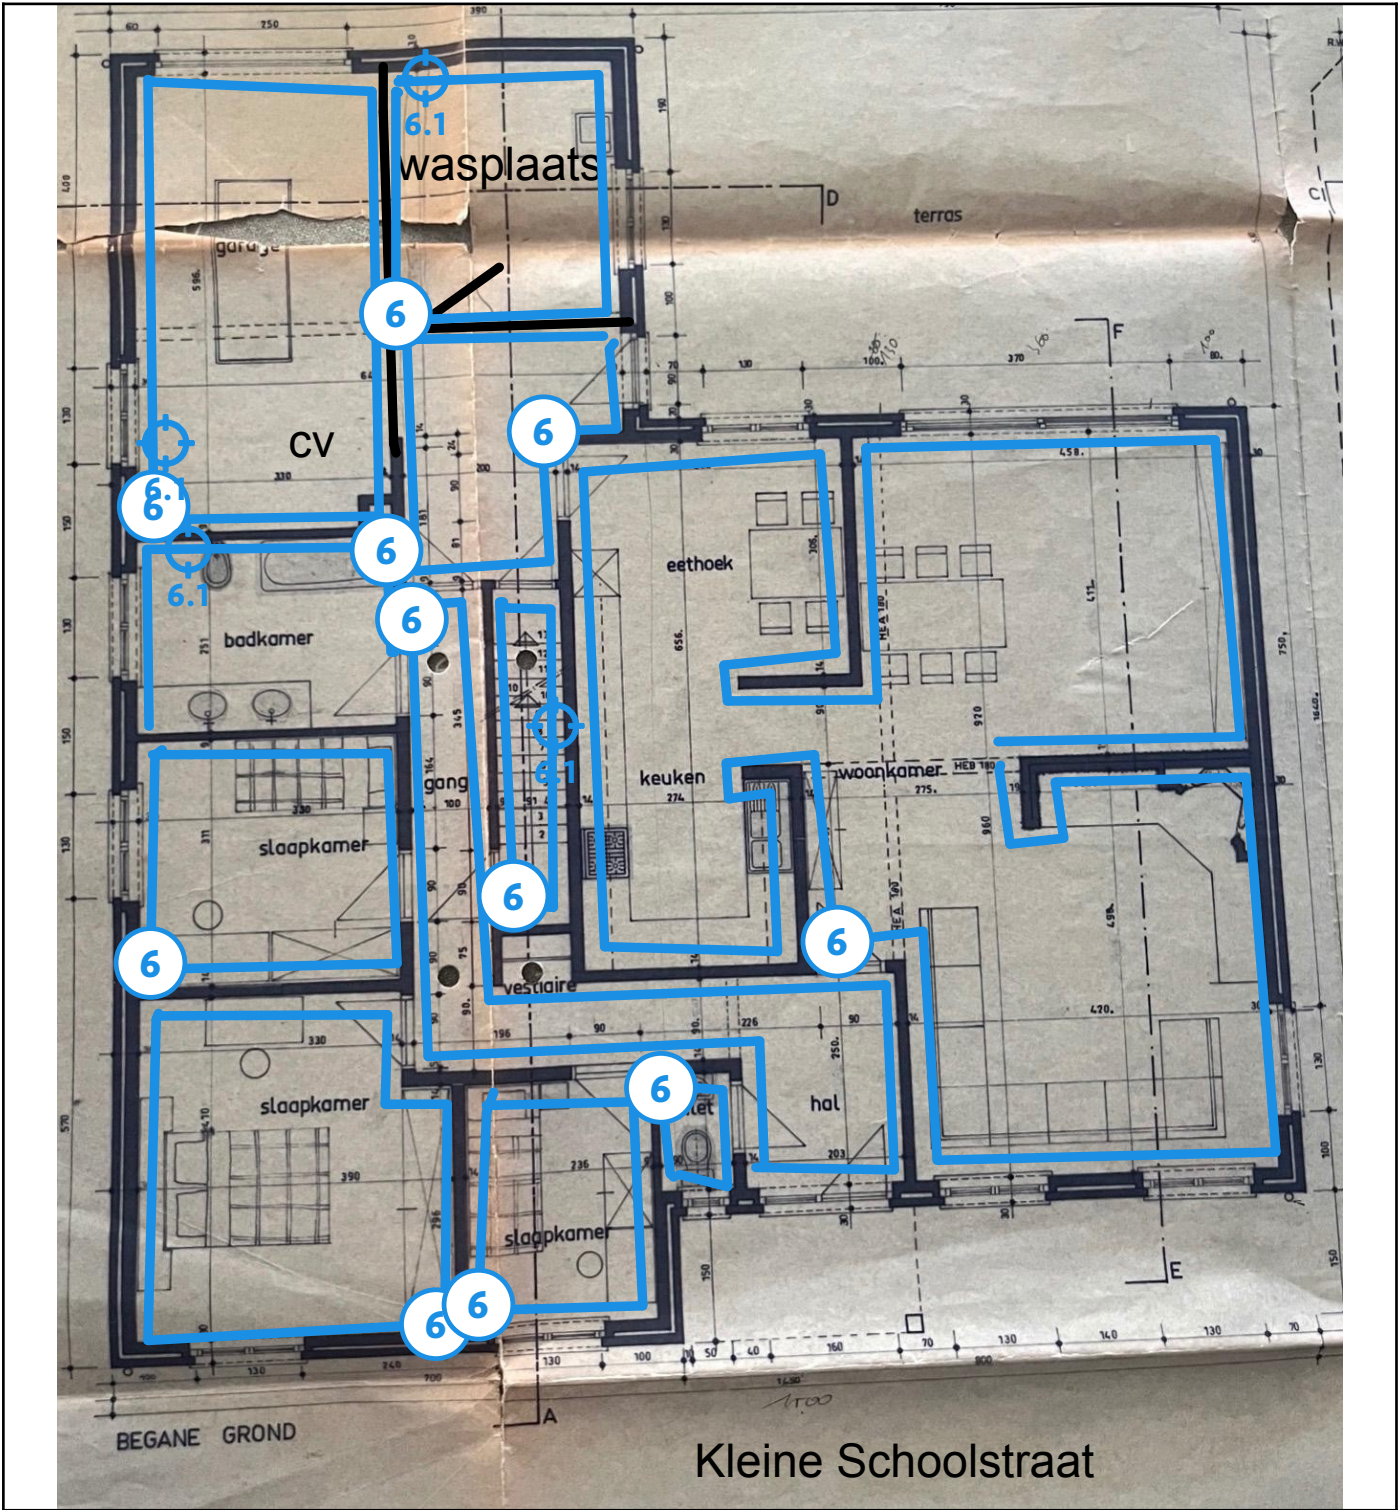
# Plan 1.5: Gelijkvloers

| 6.1 Code: 1 | Mengmonster | - |

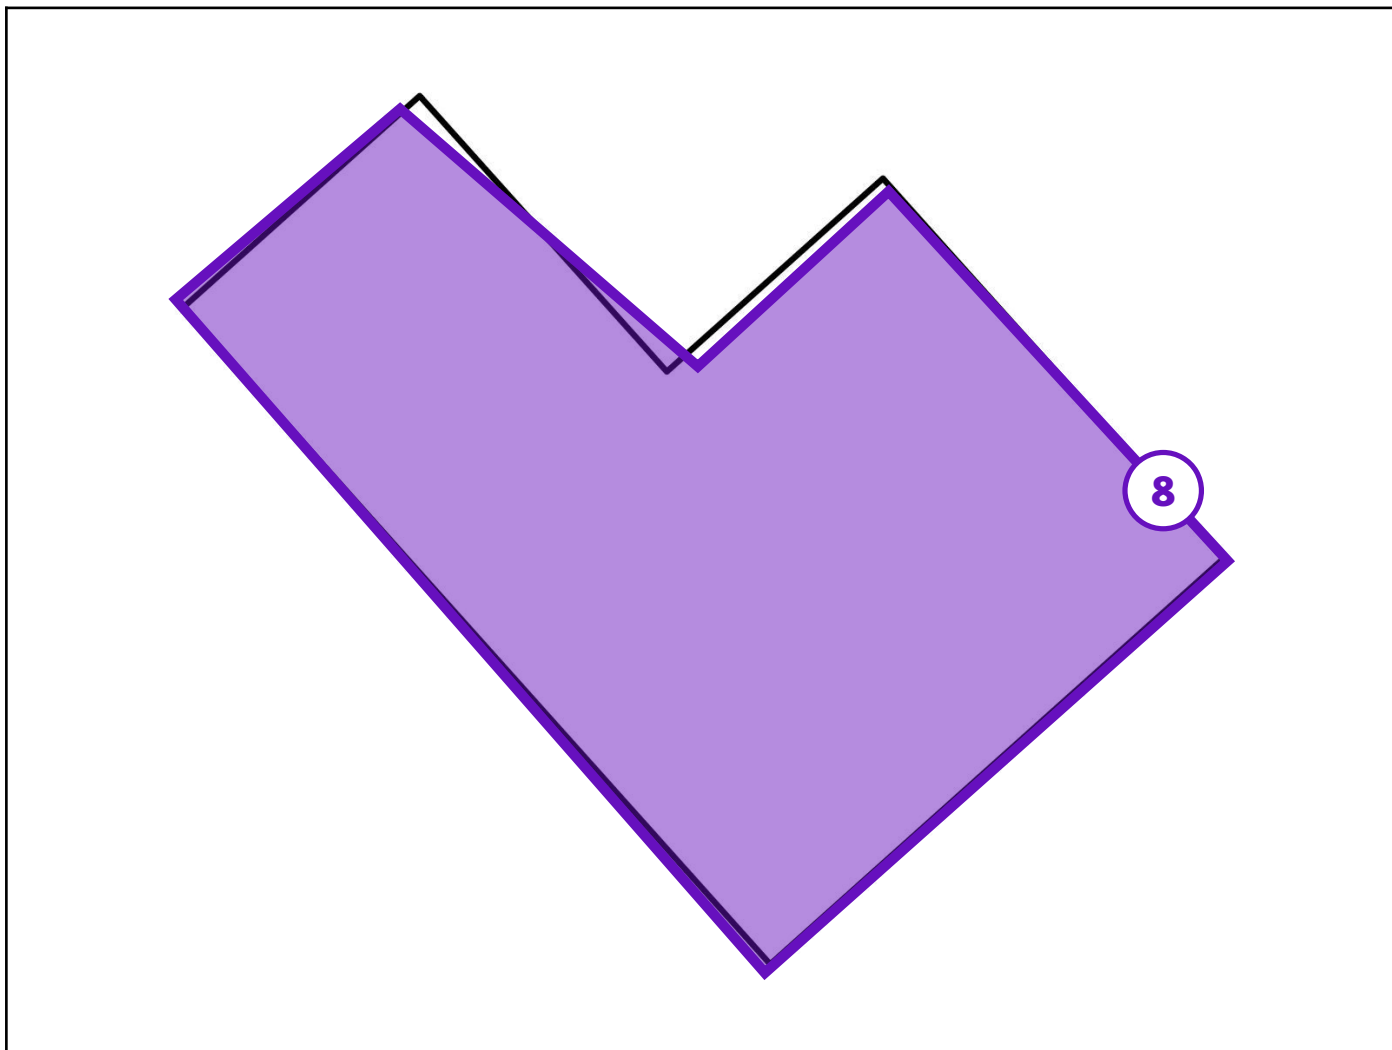
## Plan 2.1: Carport plan

| Beschrijving | Type | Actie |
|---|---|---|
| 8. Dakbedekking niet verdacht. | Overige ruimte of materiaal | - |
