# Asbestinventarisatetest

Parnassieweg 10, 8620 Nieuwpoort

Attestnummer : 20260102-000116.000

Uitgegeven op : 02.01.2026

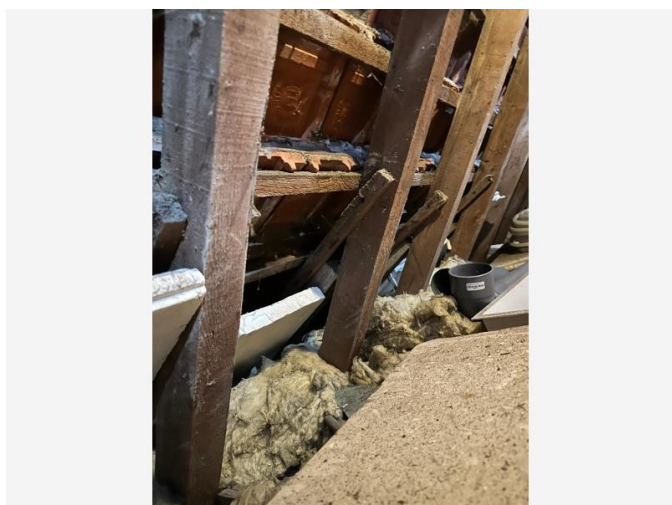
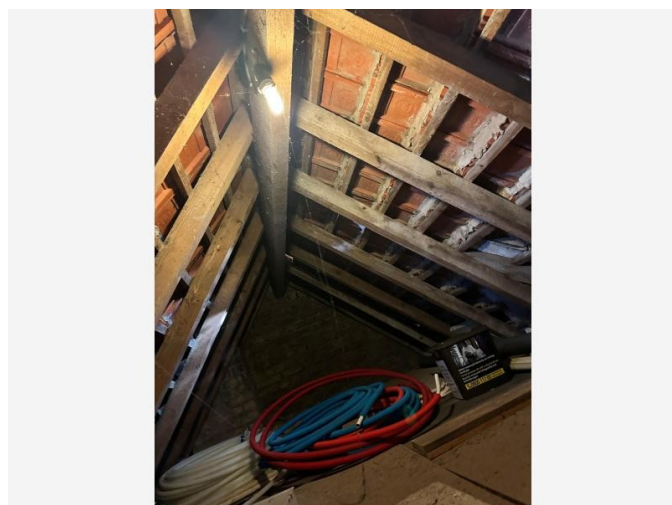
### Fiche 7: materialen onder de dakbedekking

Beschrijving	Notitie	Terug te vinden op plannen
Fiche 5: materialen aan de stookketel	De ketel is een condenserende ketel, deze dateert van na 2008	-
Fiche 6: afdichtingsmaterialen	Geen asbesthoudende afdichtingsmaterialen vastgesteld bij het niet-destructief onderzoek.	-
Fiche 7: materialen onder de dakbedekking	Geen onderdak aanwezig.	Plan 1.5: dak
Fiche 8: lift en toebehoren	Geen lift aanwezig in het gebouw	-
Fiche 9: materialen van rookgaskanalen	Tijdens het niet-destructief onderzoek werden geen asbesthoudende rookgaskanalen aangetroffen.  Mogelijk zijn deze wel aanwezig in de bestaande schoorsteen.  Bij het uitvoeren van werken moet een destructief onderzoek gebeuren om de aanwezigheid van een asbesthoudend rookgkanaal vast te stellen.	-
