Asbestinventarisatetest

Stationsstraat 90, 9100 Sint-Niklaas

Attestnummer : 20260227-000026.000

Uitgegeven op : 27.02.2026

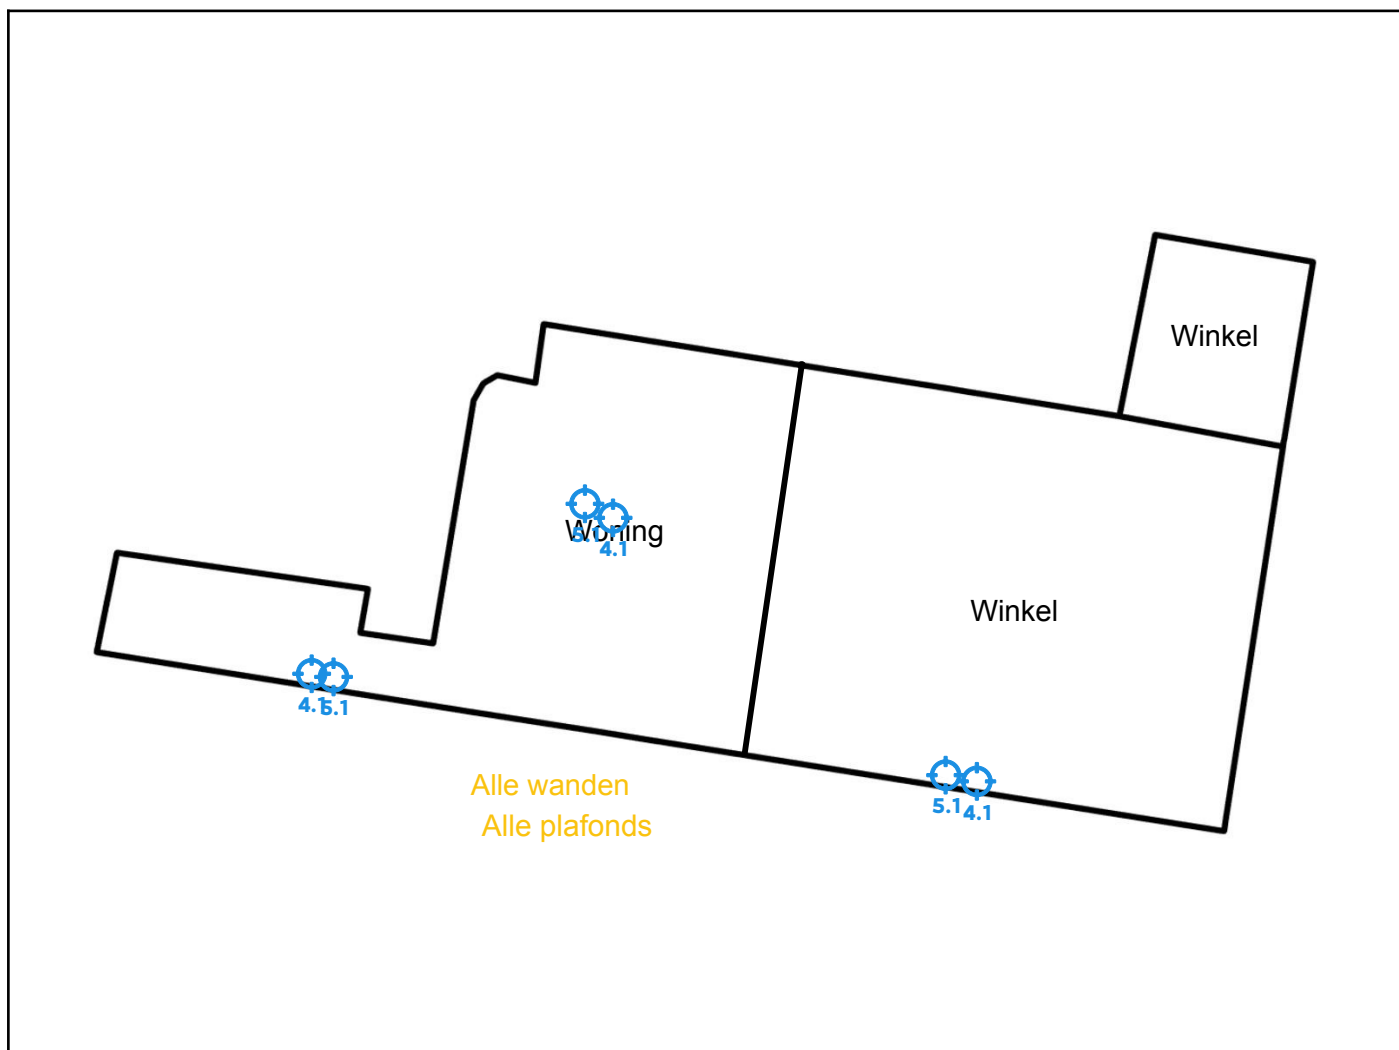
Plan 1.3: Gelijkvloers

Beschrijving	Type	Actie
4. Pleisterwerk muren	Geen asbest	-
4.1 Code: M01	Mengmonster	-
5. Pleisterwerk plafonds	Geen asbest	-
5.1 Code: M02	Mengmonster	-

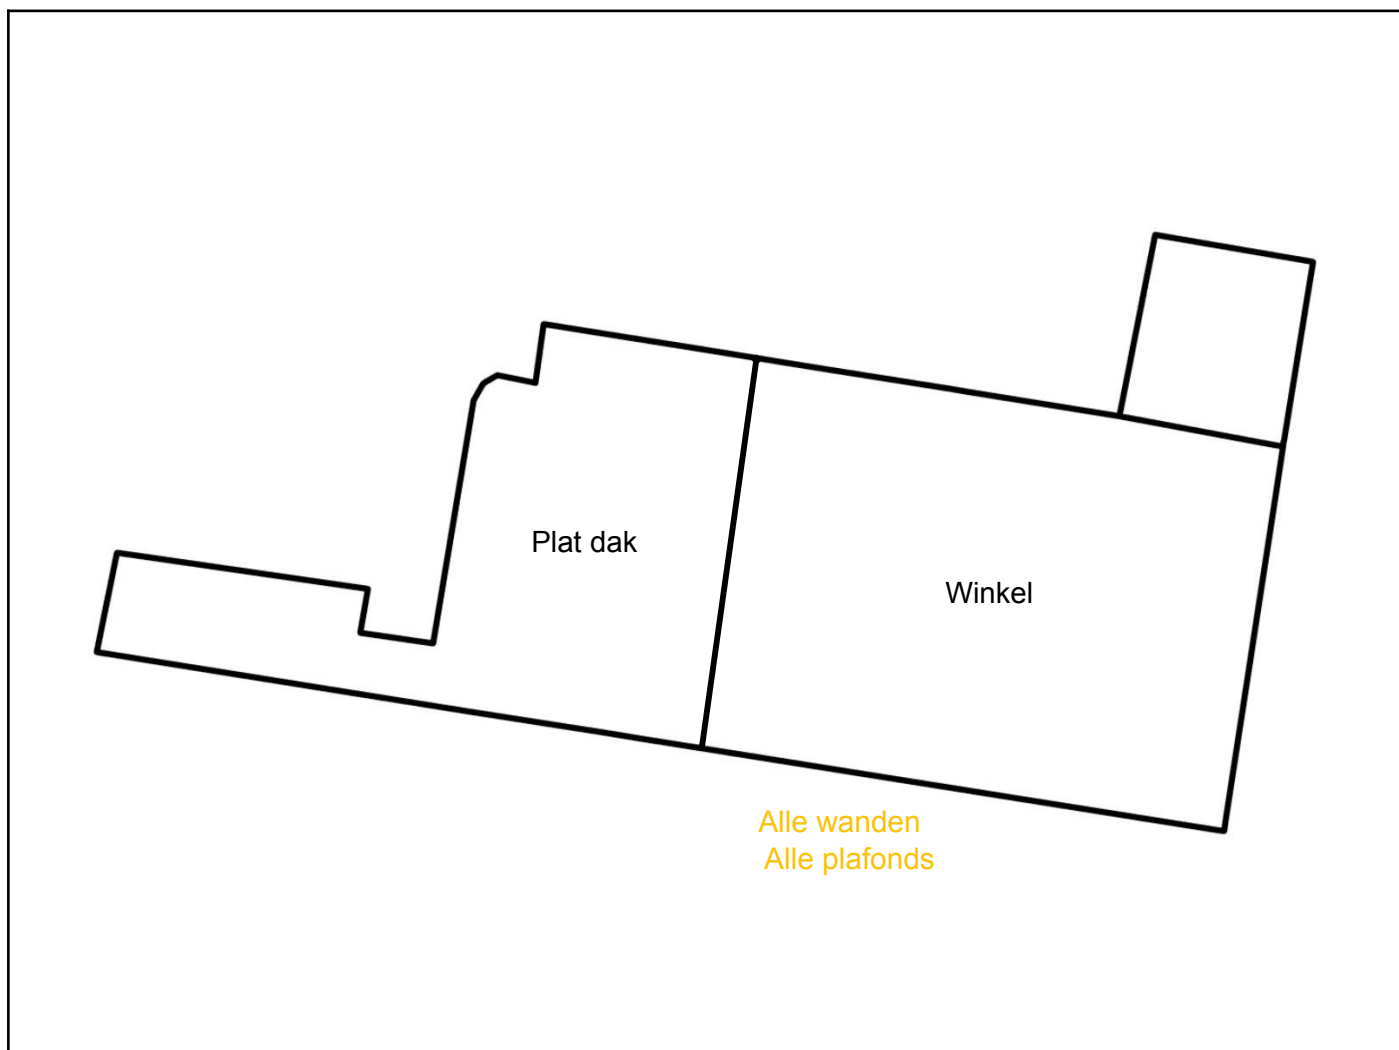
Plan 1.4: Eerste verdieping

Beschrijving	Type	Actie
4. Pleisterwerk muren	Geen asbest	-
5. Pleisterwerk plafonds	Geen asbest	-

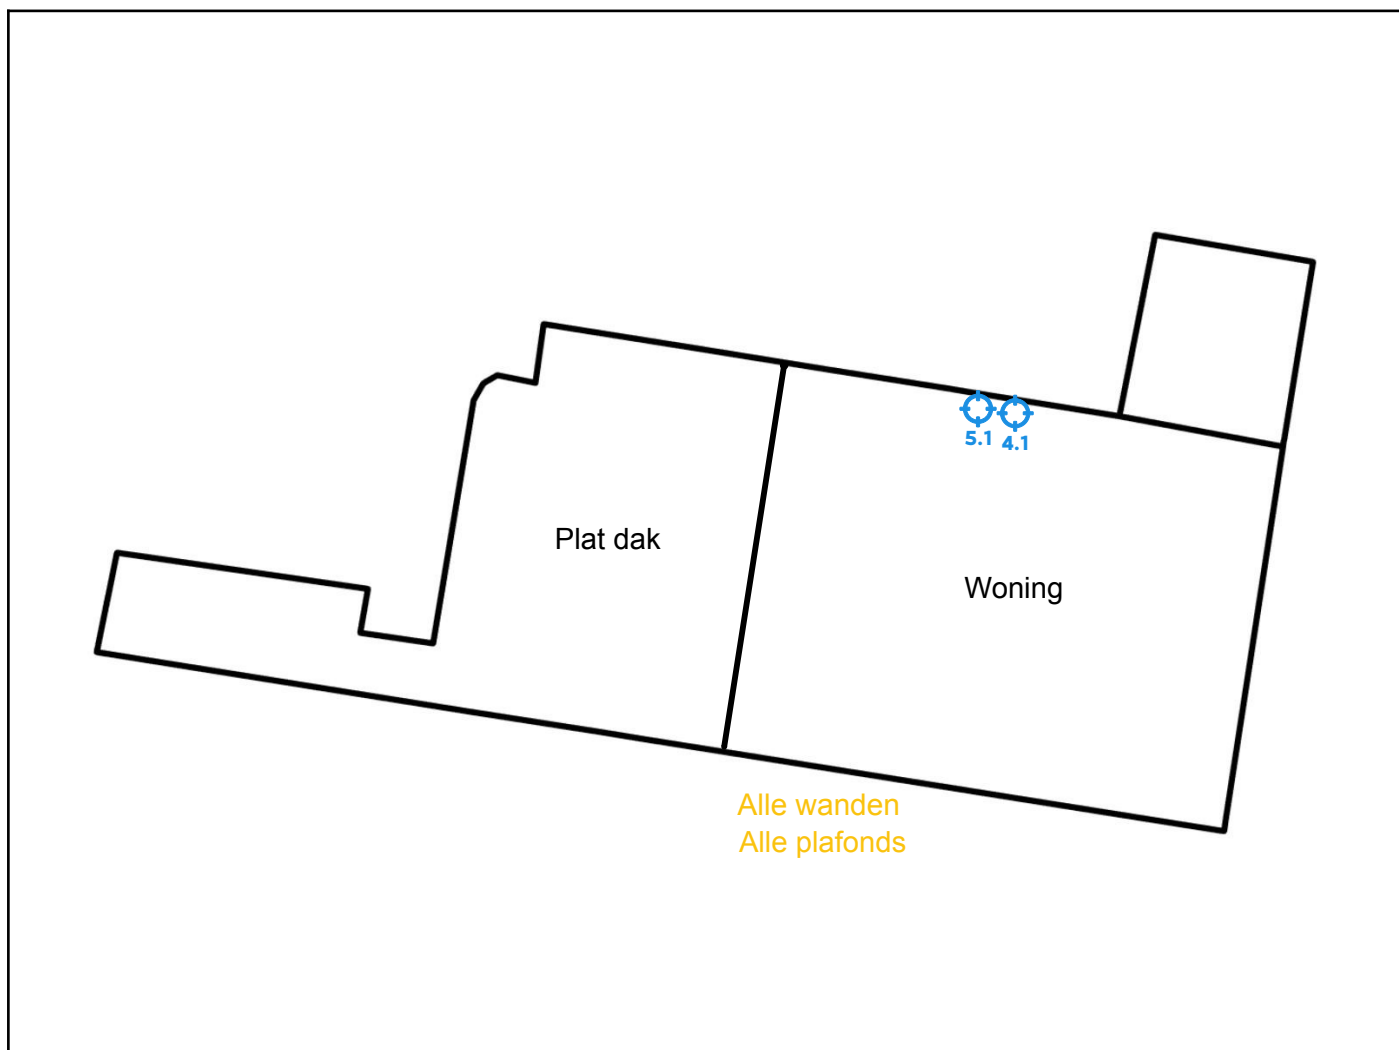
Plan 1.5: Tweede verdieping

Beschrijving	Type	Actie
4. Pleisterwerk muren	Geen asbest	-
4.1 Code: M01	Mengmonster	-
5. Pleisterwerk plafonds	Geen asbest	-
5.1 Code: M02	Mengmonster	-

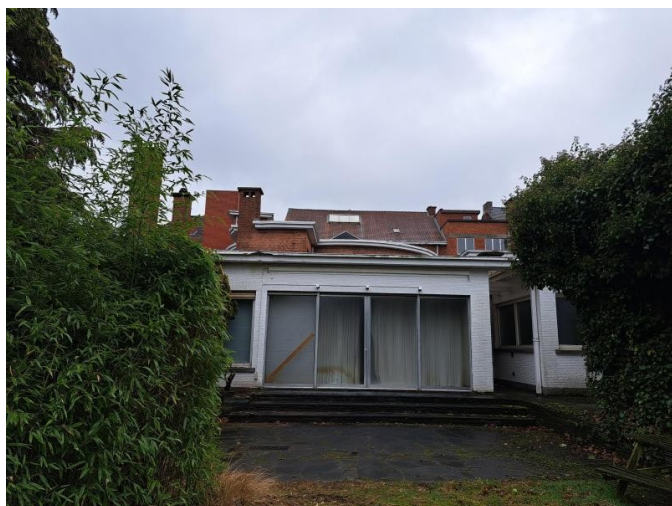
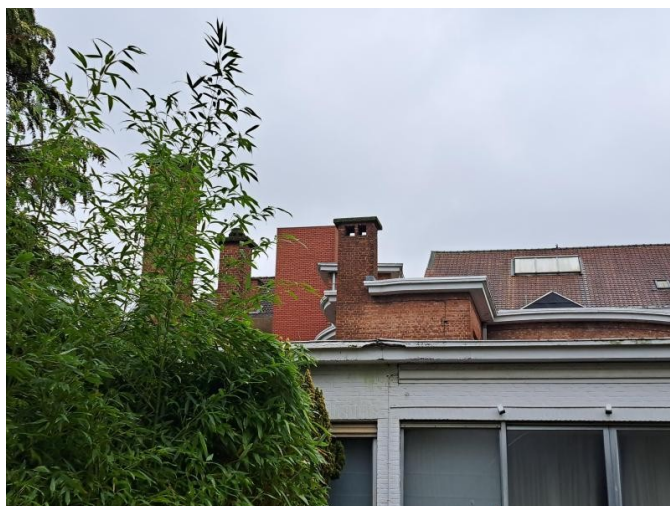
Beschrijving	Notitie	Terug te vinden op plannen
Fiche 6: Onderdak van de woning is uit doek	-	-
Fiche 7: Afdichtingsmateriaal aan schrijnwerk	<p>Bij de visuele inspectie werd rond de ramen en deuren een kitafdichting aangetroffen.</p> <p>Op basis van de uiterlijk waarneembare kenmerken (kleur, glans, textuur, hechting) en de toepassingsperiode werd vastgesteld dat het gaat om een moderne siliconenkit en niet om een bitumineuze of asbesthoudende afdichting. Al het schrijnwerk.</p>	-
Fiche 8: CV-brander (niet verdacht)	De CV-brander bevat geen asbestverdachte materialen.	Plan 1.1: Gelijkvloers
Fiche 9: Dakbedekking - dakpannen	<p>Tijdens de inspectie werden op het dak keramische (of betonnen) dakpannen aangetroffen.</p> <p>Op basis van de visuele kenmerken (vorm, kleur, textuur, breukvlak) en de toepassingsperiode werd vastgesteld dat het gaat om niet-asbesthoudende dakbedekking.</p>	-
Fiche 10: EPDM platdak	-	-
