# Asbestinventarisatetest

Elsstraat-Zuid 18, 9140 Temse

Attestnummer : 20260210-000108.000

**Niet-asbestveilig**

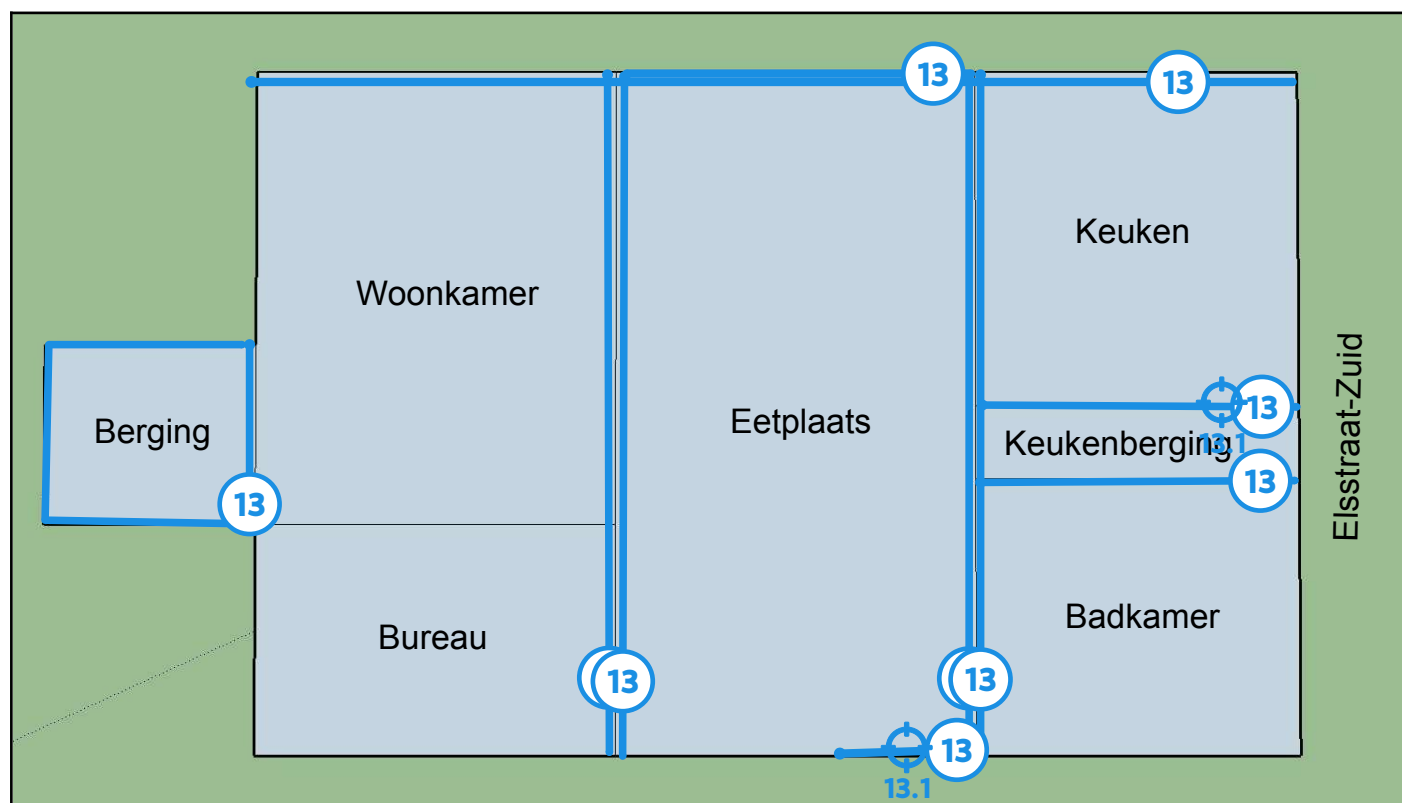
## Plan 1.1: Gelijkvloers

Beschrijving	Type	Actie
13. Pleister (muren)	Geen asbest	-
13.1 Code: MS01	Mengmonster	-

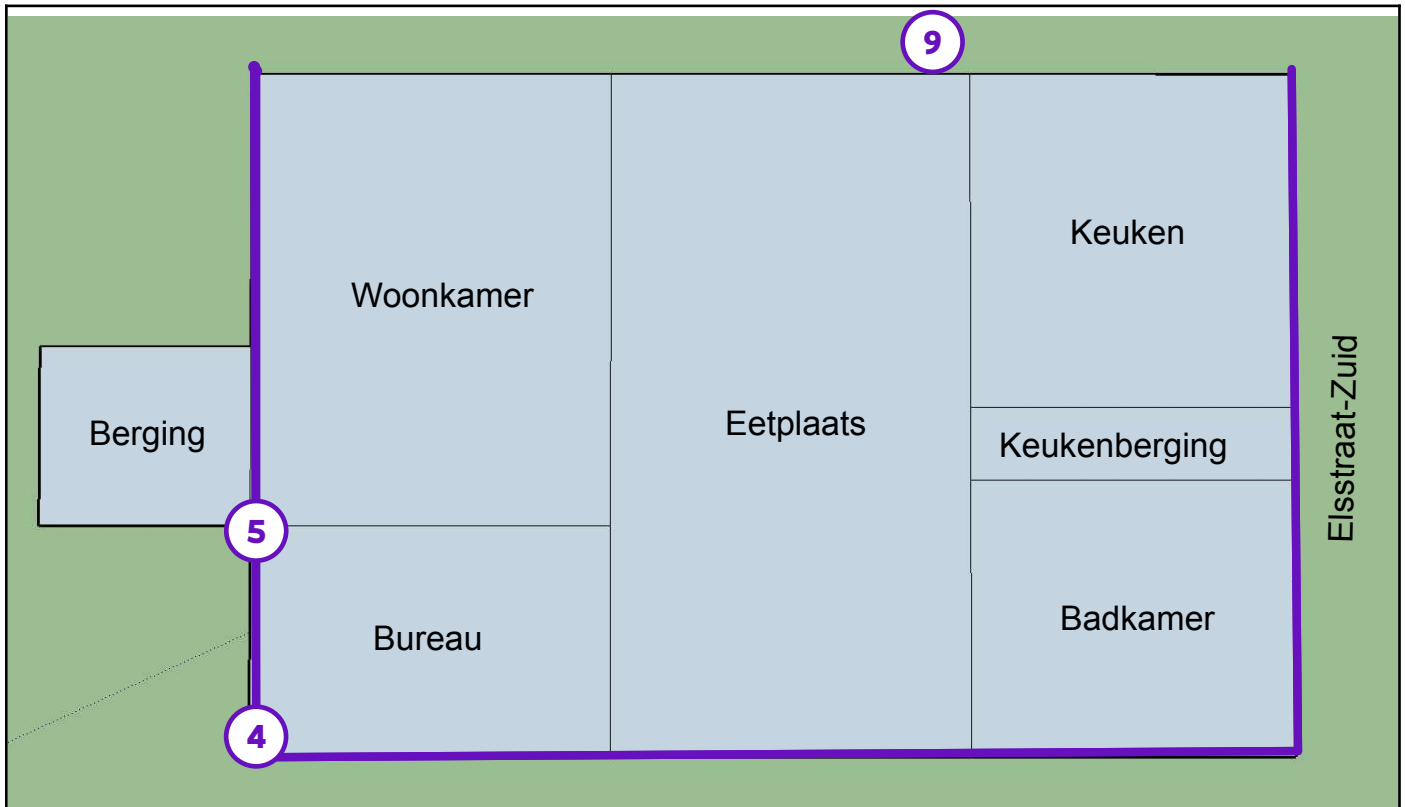
## Plan 1.2: Gelijkvloers

Beschrijving	Type	Actie
4. Gipsplaat muren (smeerlaag)	Advies	-
5. Pleister (achter valse wanden)	Advies	-
9. Handmatige waterpomp	Advies	-

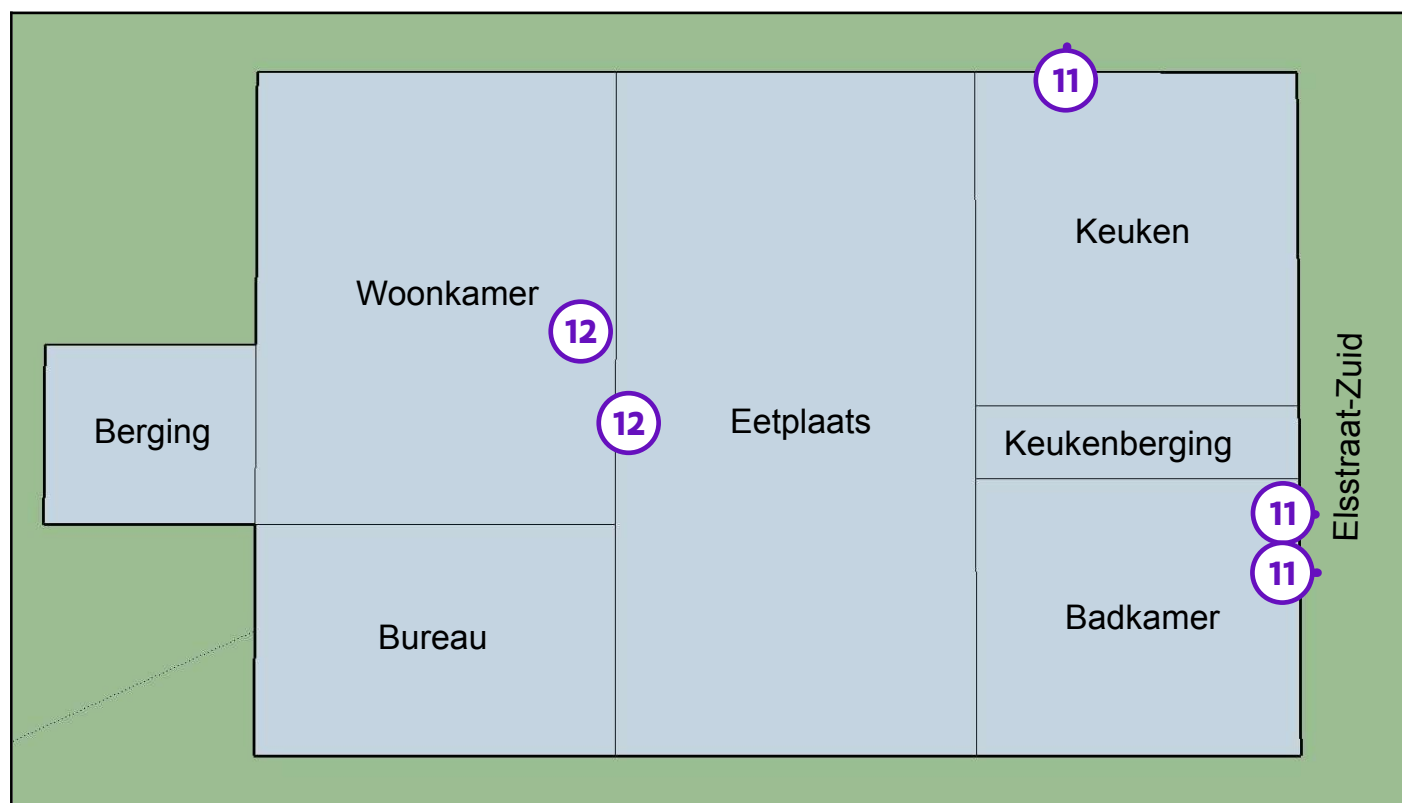
## Plan 1.3: Gelijkvloers

Beschrijving	Type	Actie
11. Doorvoering	Advies	-
12. Kachelkoord (niet asbesthoudend)	Advies	-

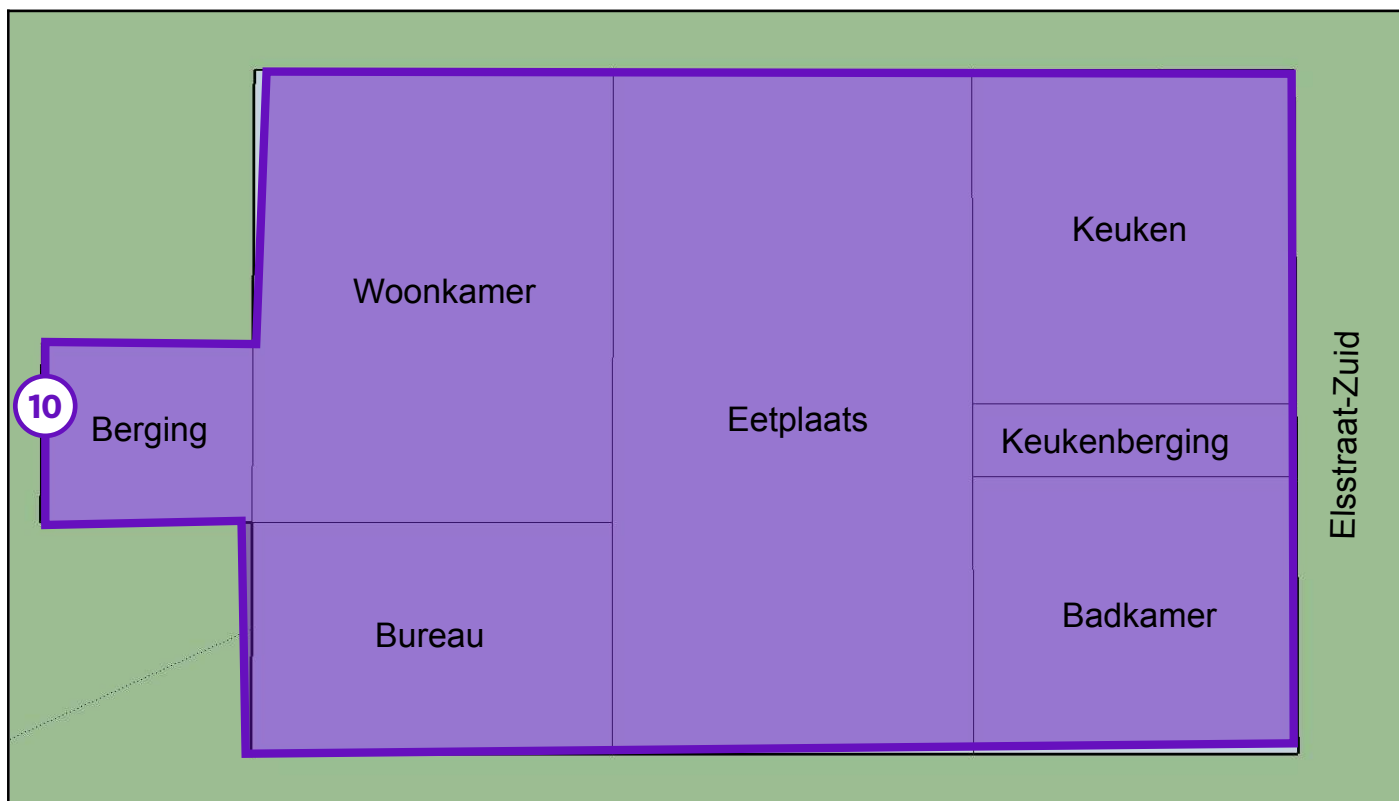
## Plan 1.4: Gelijkvloers

Beschrijving	Type	Actie
10. Lijmlaag onder vloeren, vloerbedekking en faiences	Advies	-

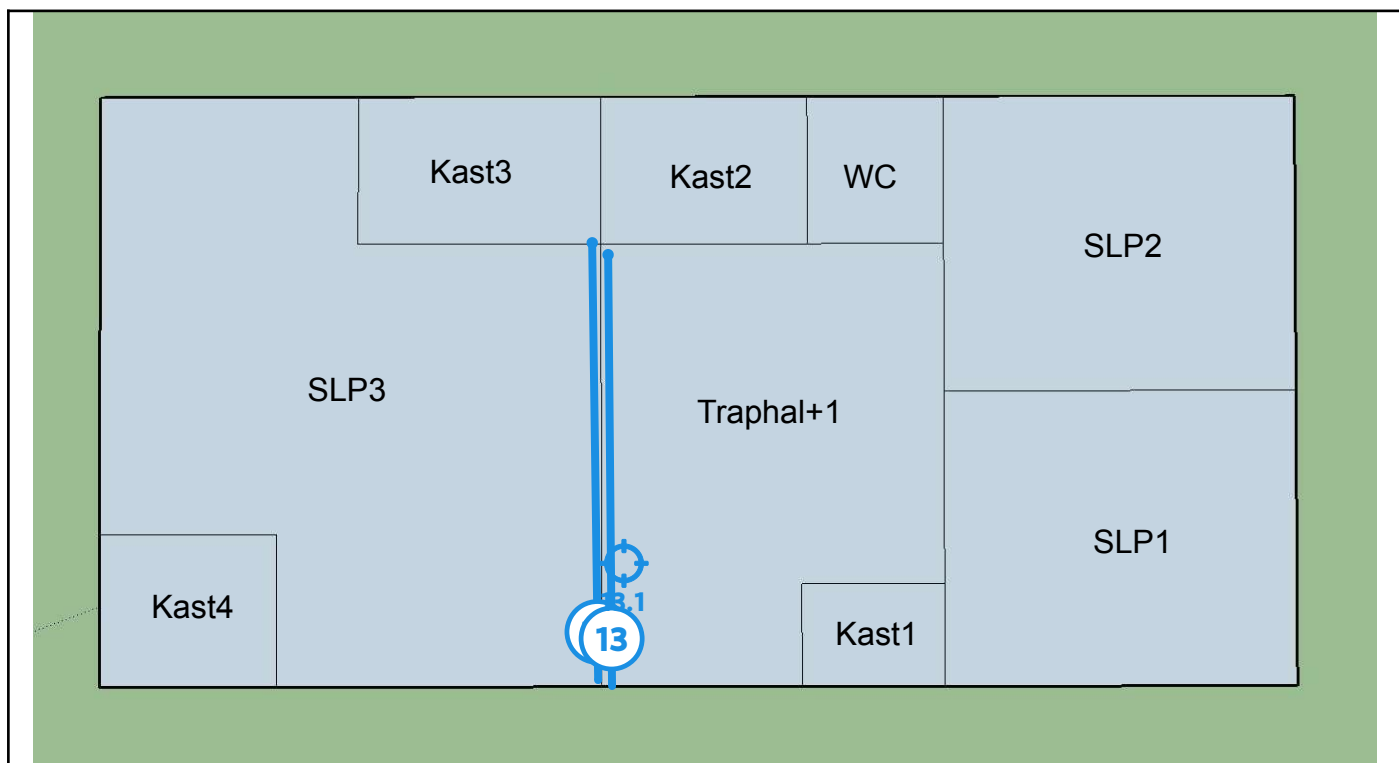
## Plan 1.5: +1

Beschrijving	Type	Actie
13. Pleister (muren)	Geen asbest	-
13.1 Code: MS01	Mengmonster	-

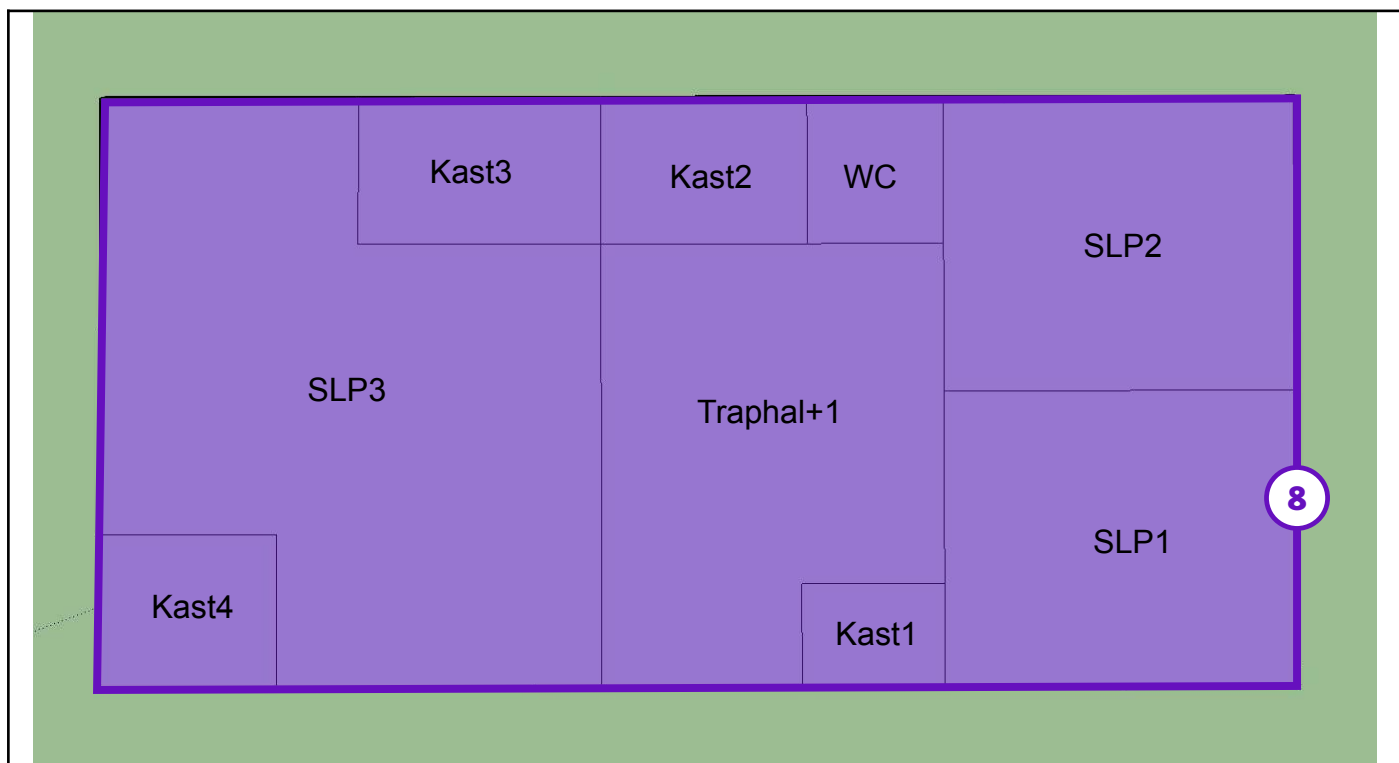
## Plan 1.6: +1

Beschrijving	Type	Actie
8. Lijm en/of vloerbedekking (onder planchée)	Advies	-

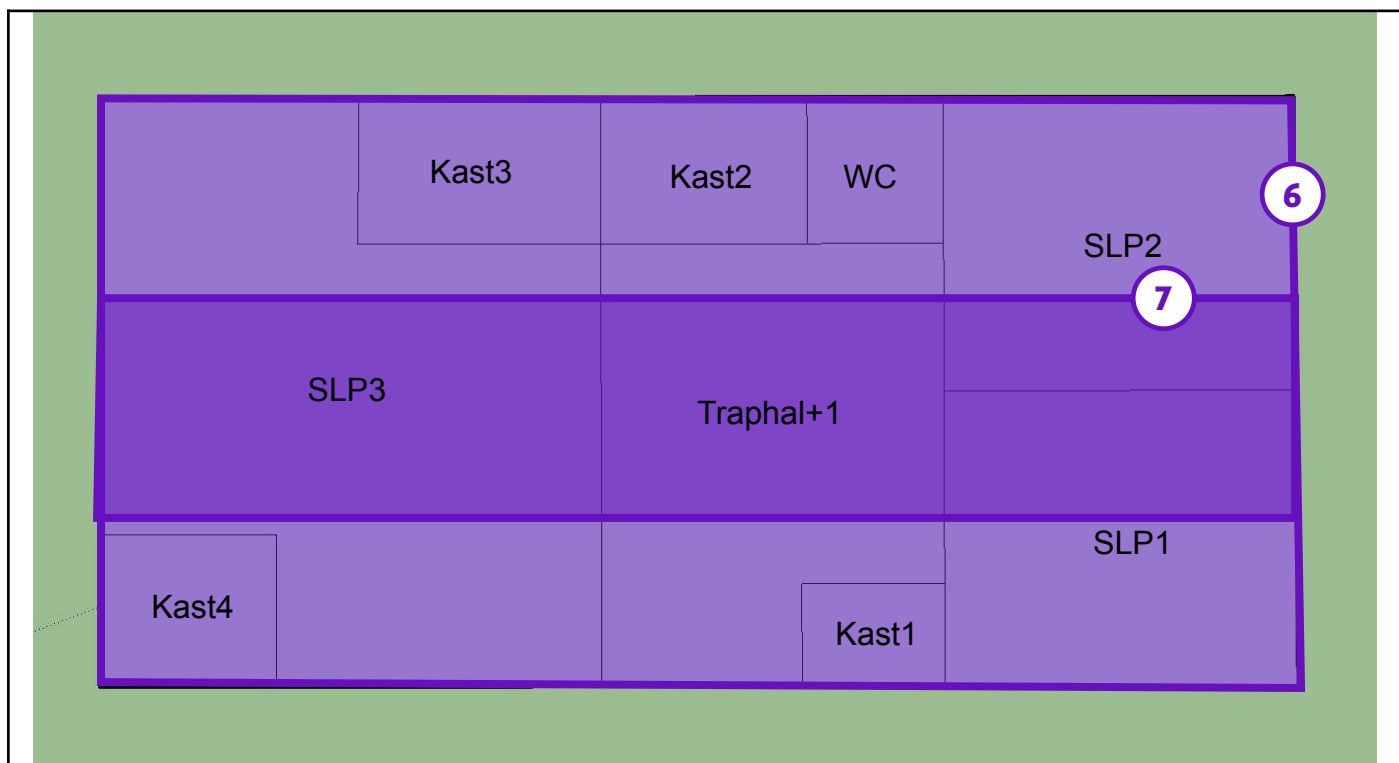
## Plan 1.7: +1

Beschrijving	Type	Actie
6. Gipsplaat plafond (smeerlaag)	Advies	-
7. Pleister (onder verlaagd plafond)	Advies	-

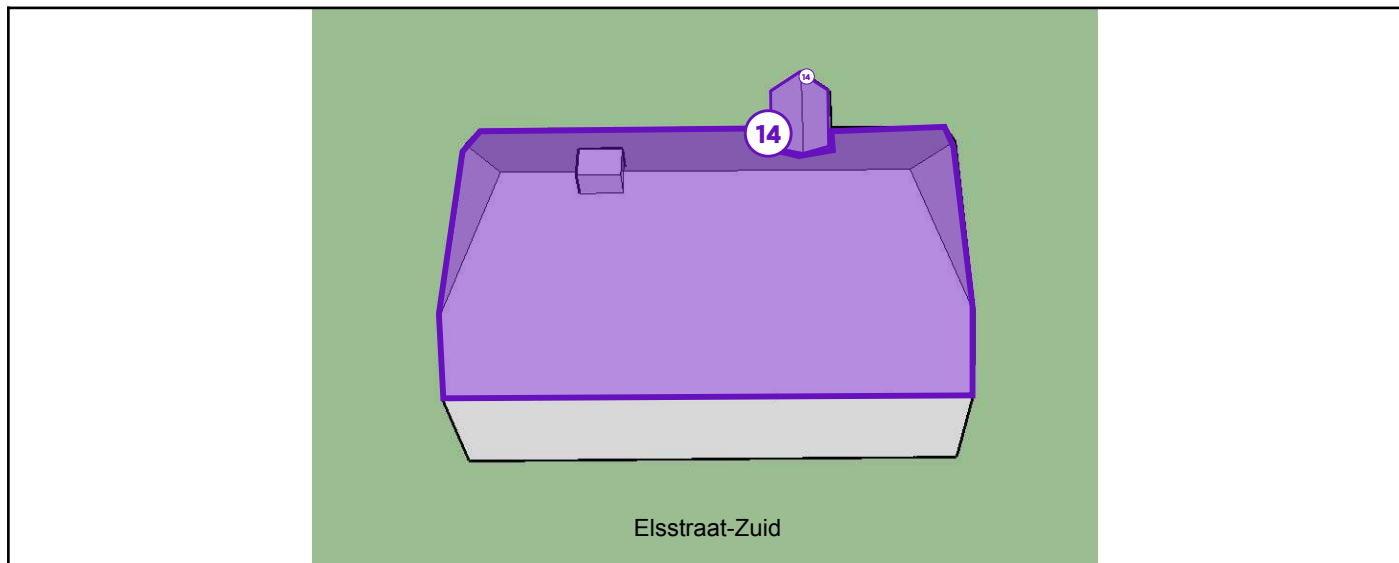
## Plan 1.8: Dakenplan bovenaanzicht

Beschrijving	Type	Actie
14. Dakbedekkings is niet asbestverdacht	Overige ruimte of materiaal	-

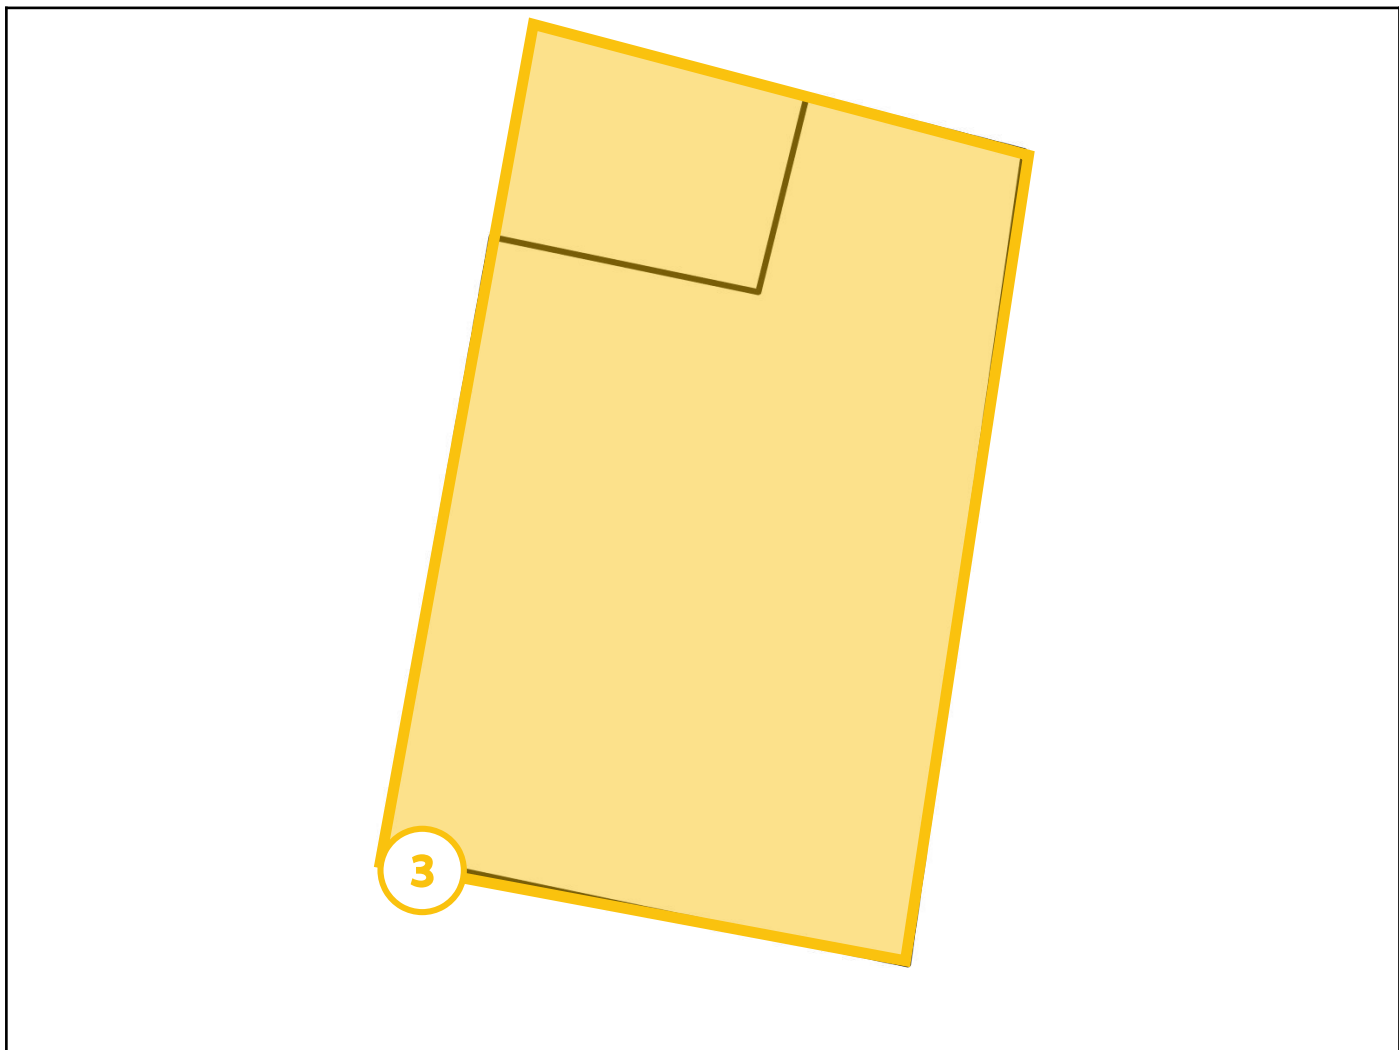
## Plan 2.1: Bijgebouw plan

Beschrijving	Type	Actie
3. Tuinberging	Uitsluiting	-

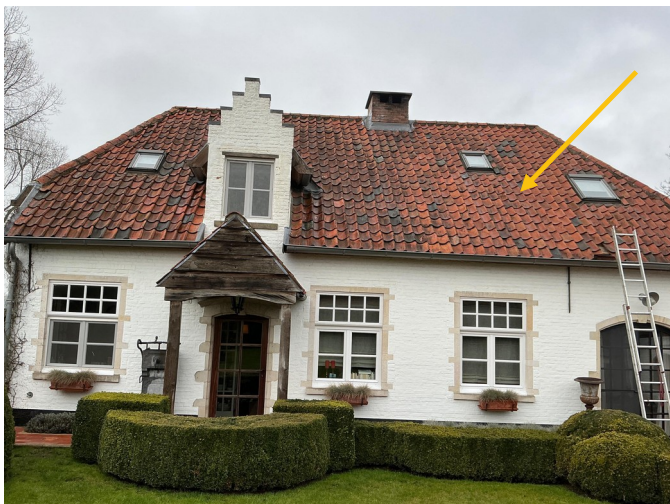
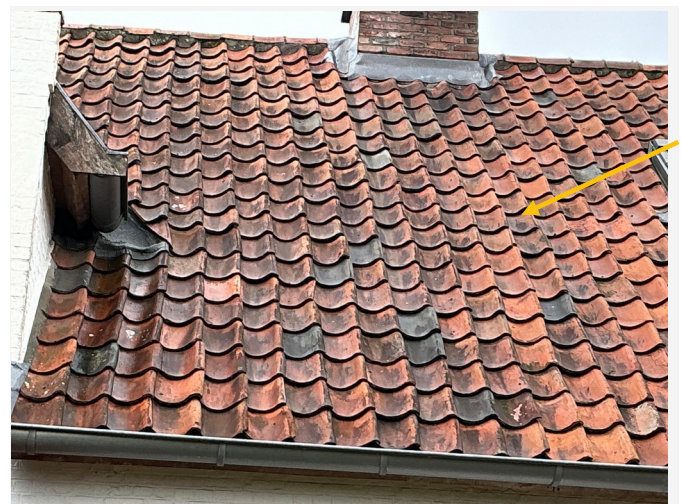
## Fiche 14: Dakbedekkings is niet asbestverdacht

Beschrijving	Notitie	Terug te vinden op plannen
Fiche 14: Dakbedekkings is niet asbestverdacht	Plat dak / schuin dak is voorzien van pannen, natuurleien, metaalplaten, zink, EPDM en is bijgevolg niet asbestverdacht.	Plan 1.8: Dakenplan bovenaanzicht
Fiche 15: Ramen zijn voorzien van niet asbest-verdachte kit / rubber / silicone	-	-

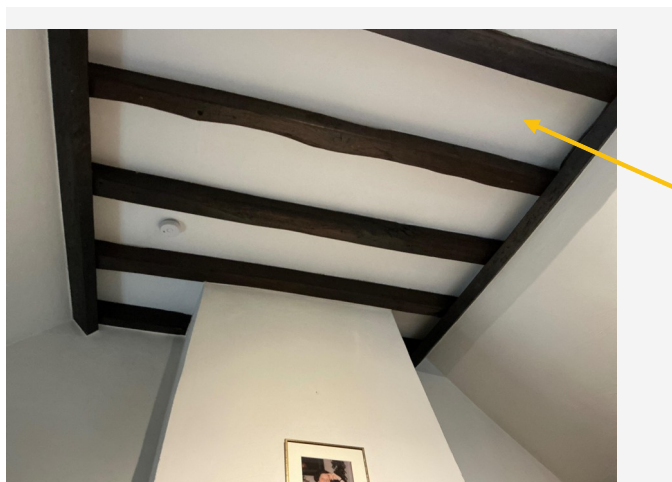
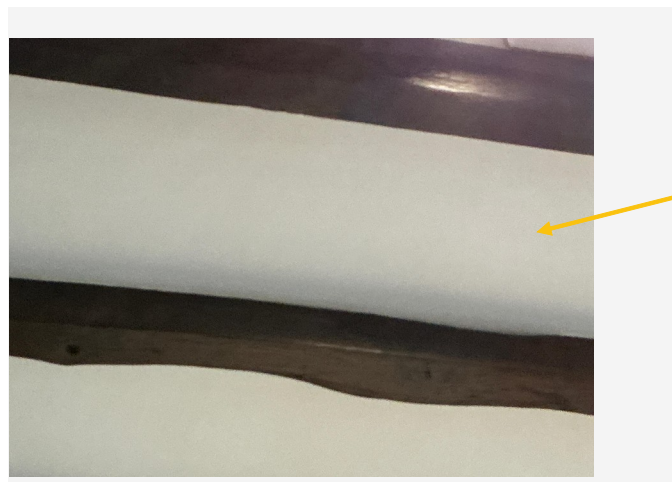
### Fiche 16: Geen pleisterwerk plafonds aanwezig

Beschrijving	Notitie	Terug te vinden op plannen
Fiche 16: Geen pleisterwerk plafonds aanwezig	Staalname pleisterwerk plafonds is niet van toepassing gezien er geen pleisterwerk aanwezig is op plafonds.	-
Fiche 17: Ramen zijn niet voorzien van kit / rubber / silicone	Er is geen kit / rubber of silicone voorzien aan de ramen.	-
Fiche 18: Er is geen liftinfrastructuur aanwezig op het inspectiegebied	Er is geen lift aanwezig op het inspectiegebied	-
Fiche 19: Er is geen stookketel aanwezig	Geen stookketel aanwezig.	-
Fiche 20: Er is geen rookgaskanaal aanwezig	Er is geen rookgaskanaal aanwezig.	-
Fiche 21: Er is geen leidingisolatie aanwezig	Er is geen leidingisolatie aanwezig in de woning.	-
