Asbestinventarisatetest

Sint-Elooisstraat 30, 8020 Oostkamp

Attestnummer : 20260205-000358.000

Uitgegeven op : 05.02.2026

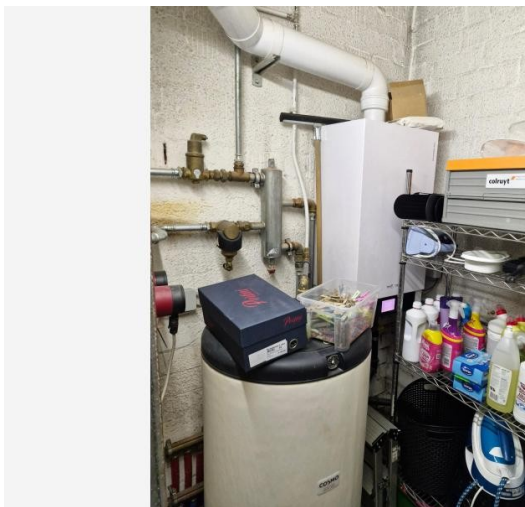
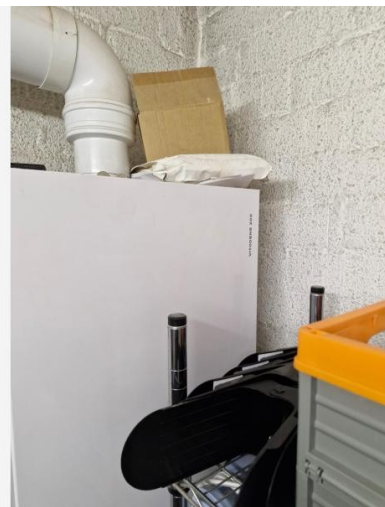
Beschrijving	Notitie	Terug te vinden op plannen
Fiche 9: cv-ketel + boiler	De ketel + boiler is gefabriceerd in 2016.	Plan 1.3: gelijkvloers kopie
Fiche 10: Onderdak (garage)	Koracfleece, blauw doek, niet asbesthoudend.	Plan 2.1: garage plan
Fiche 11: Afdichtingsmateriaal (mastiek, kit, ...)	De kit is indrukbaar en laat geen markeringen achter, niet asbestverdacht.	Plan 1.1: gelijkvloers Plan 1.6: 1ste verdieping kopie kopie kopie Plan 2.2: garage plan Plan 3.2: houten garages plan
Fiche 12: sandwichpanelen	Deze sandwichpanelen zijn niet asbestverdacht.	Plan 3.1: houten garages plan
