# Asbestinventarisatetest

Meeënheide 49, 3600 Genk

Attestnummer : 20250206-000427.000

**Niet-asbestveilig**

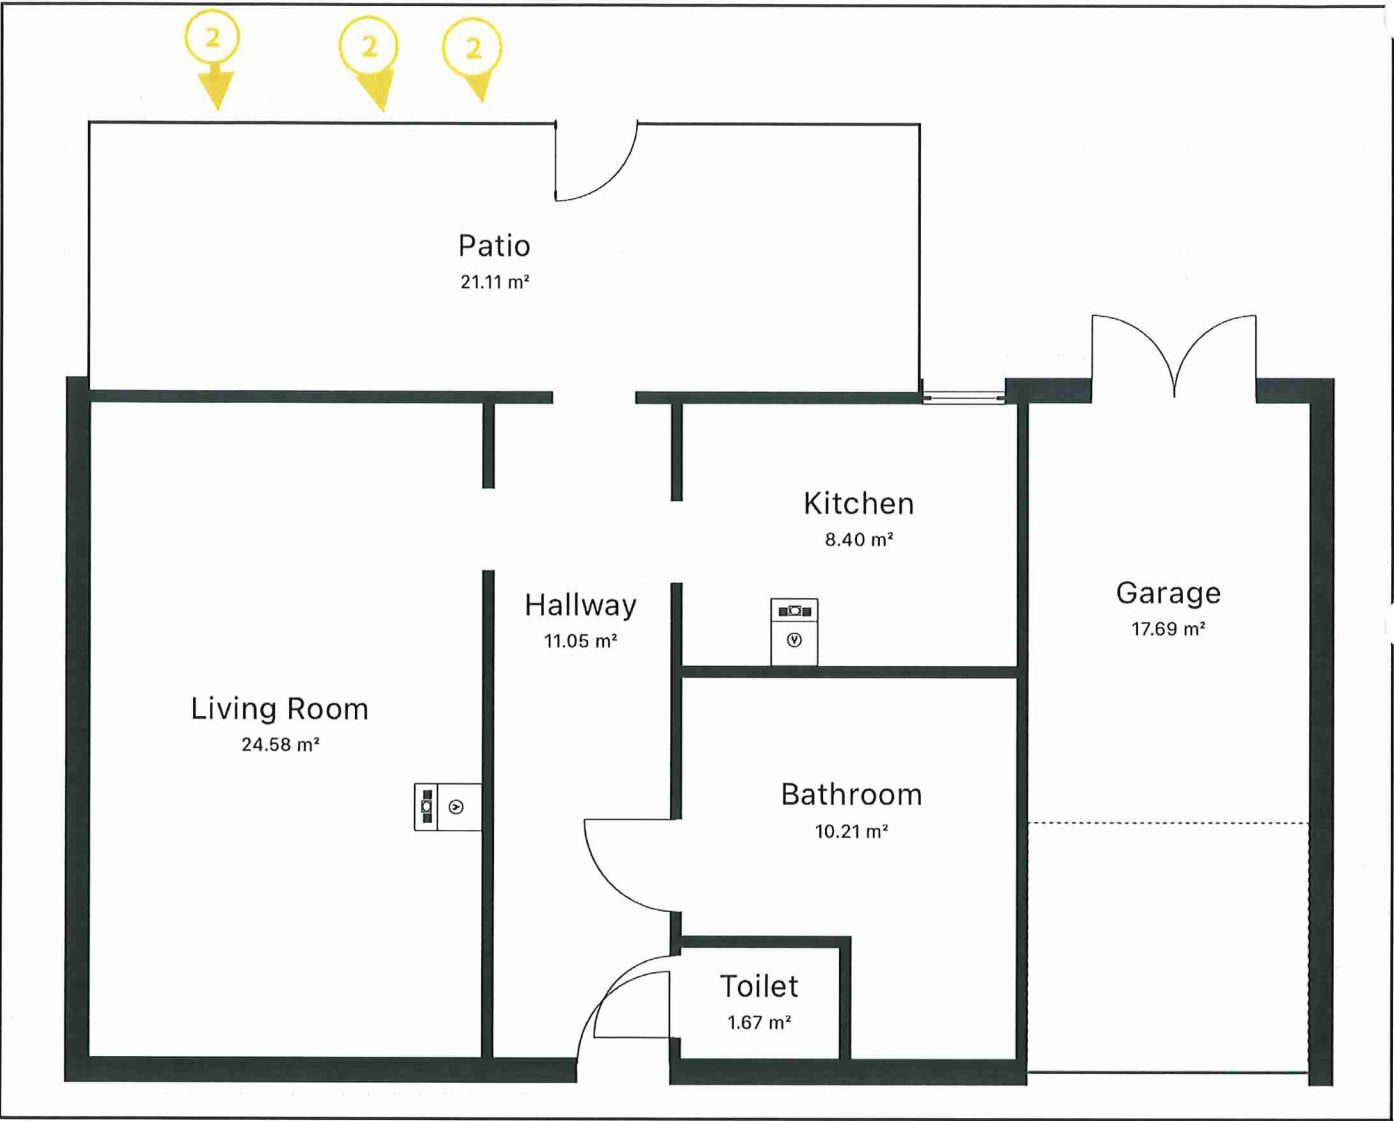
# Plan 1.2: Gelijkvloers

| Beschrijving | Type | Actie |
|---|---|---|
| 2. Mastiek #1 | Asbestmateriaal | Zorgvuldig beheren |
