# Asbestinventarisatetest

Overwindenstraat 39, 3400 Landen

Attestnummer : **20260206-000342.000**

Uitgegeven op : **06.02.2026**

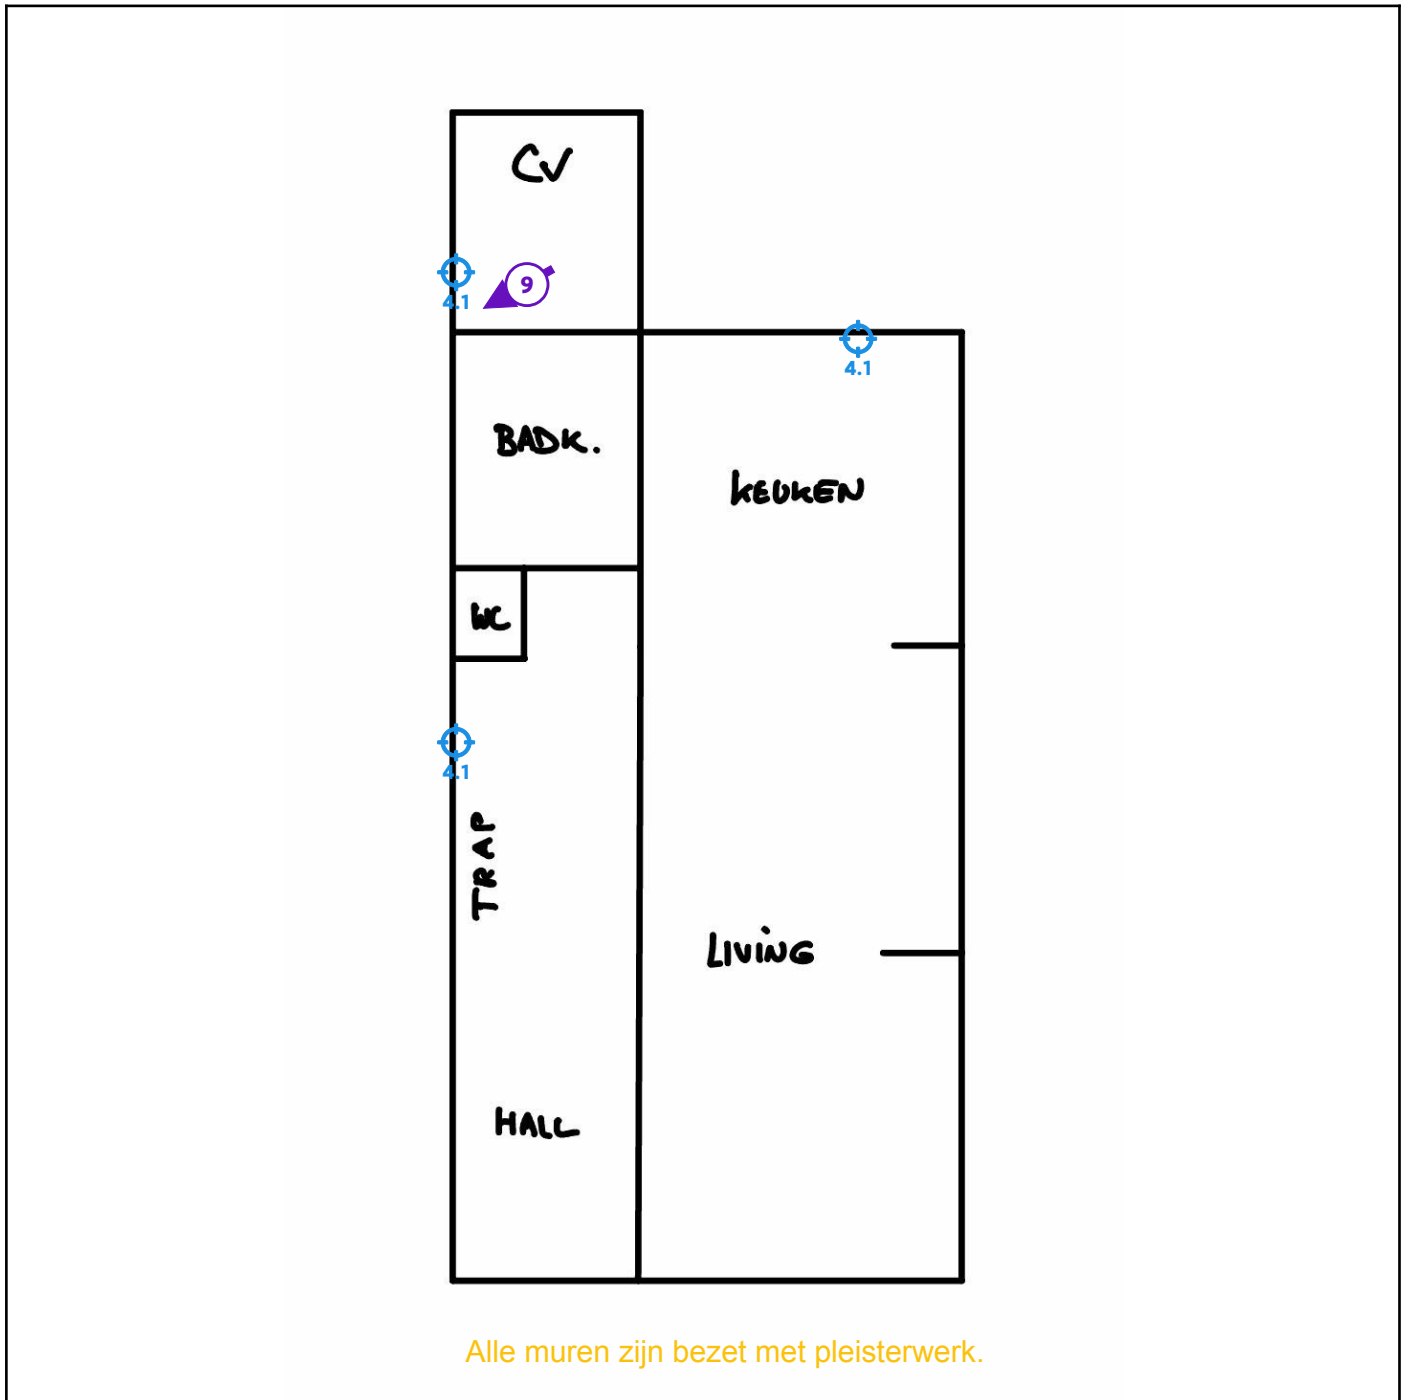
## Plan 1.2: Gv - wanden

Beschrijving	Type	Actie
4. Pleisterwerk wanden	Geen asbest	-
4.1 Code: 2	Mengmonster	-

9. CV-ketel (niet verdacht)	Overige ruimte of materiaal	-
-----------------------------	-----------------------------	---

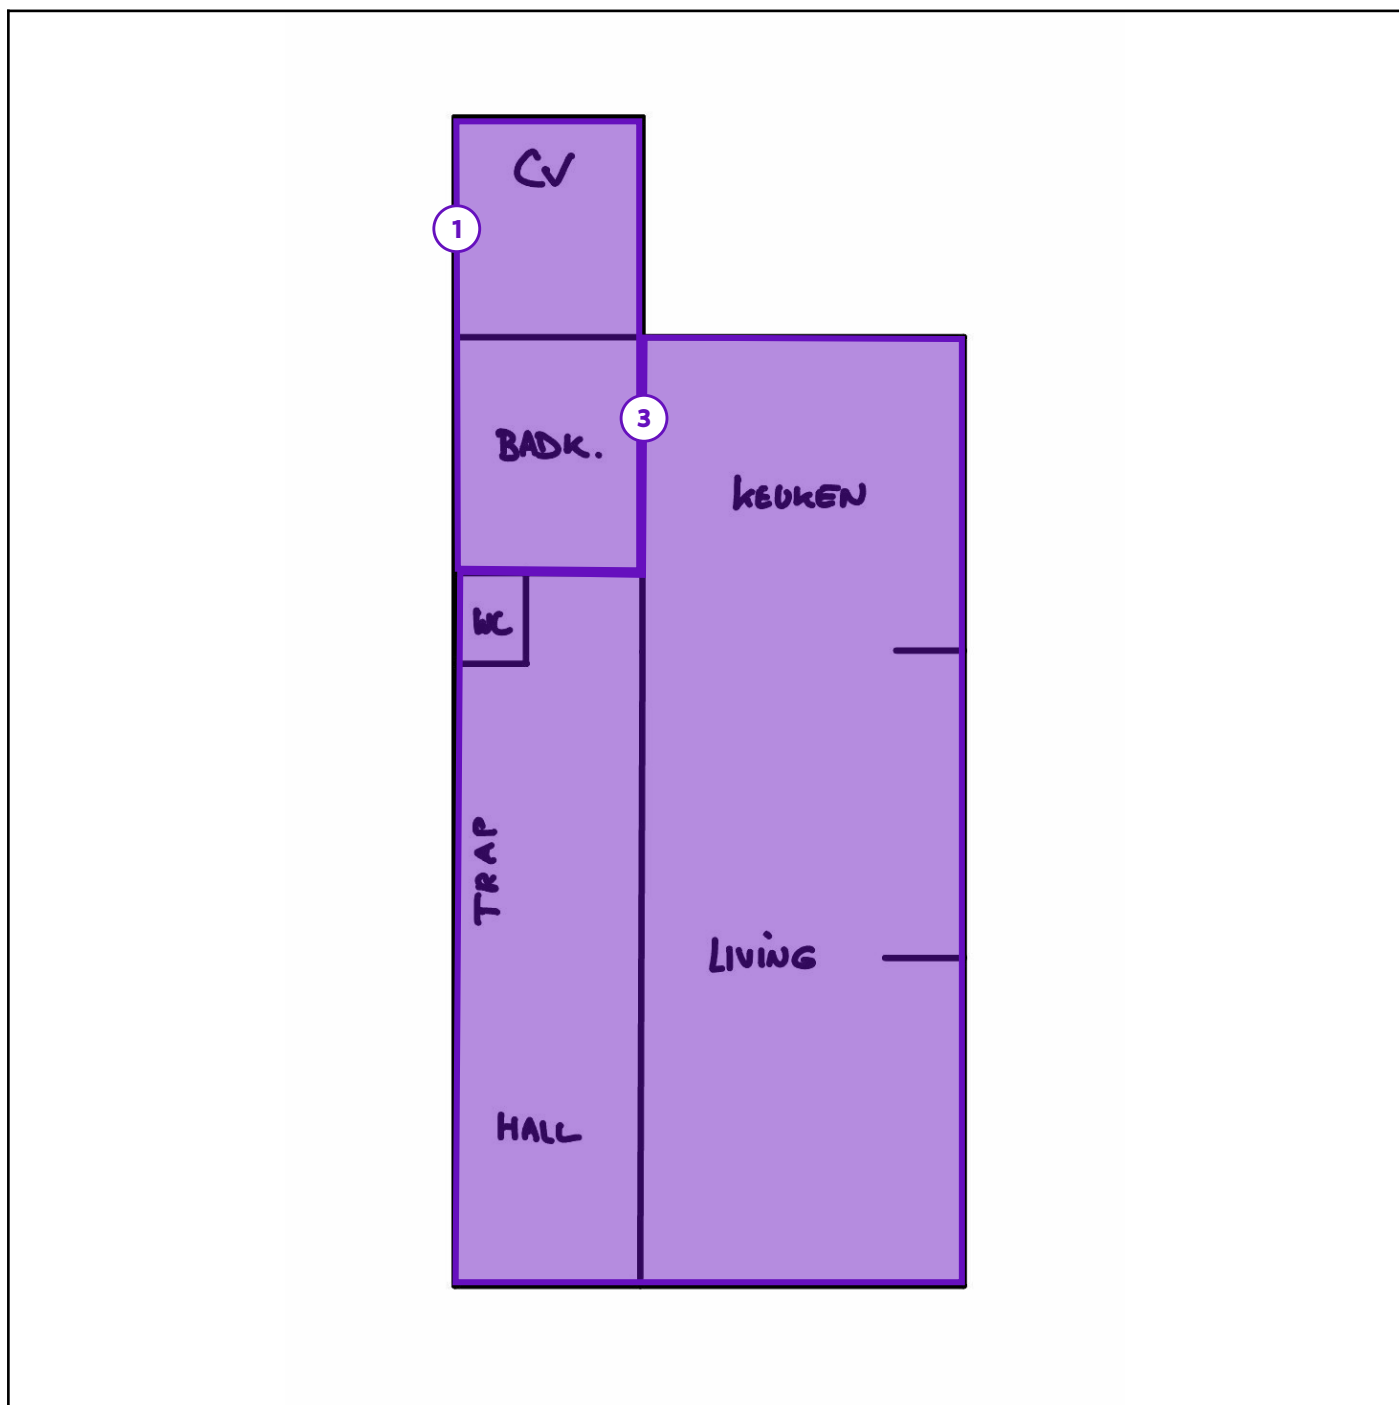
## Plan 1.3: GV - plafond

Beschrijving	Type	Actie
1. Plafonds bestaande uit voorzetpanelen	Advies	-
3. Plafonds bestaande uit gipskartonplaten	Advies	-

De plafonds werden afgewerkt met niet-asbestverdachte voorzetpanelen die inspectie van de bedekte structuur (opbouw, pleisterwerk) verhinderen.

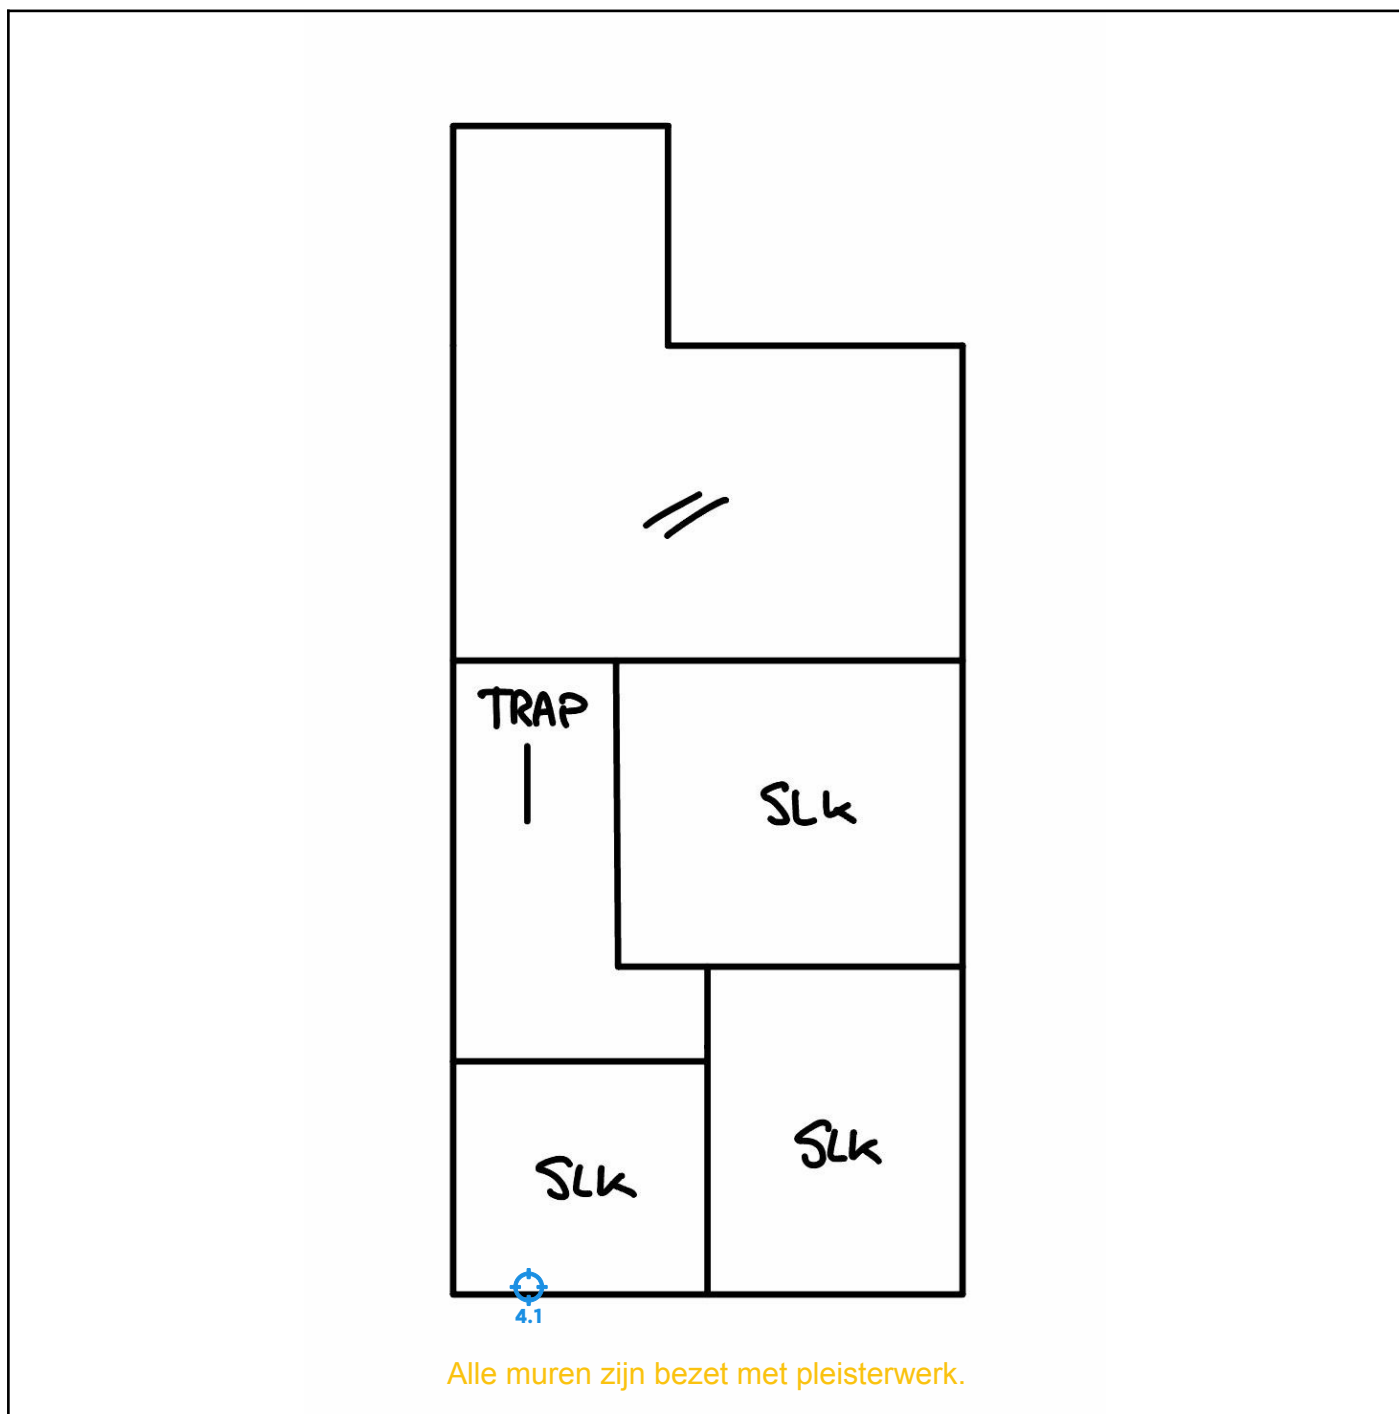
## Plan 1.4: Gv+1 - wanden

Beschrijving	Type	Actie
4. Pleisterwerk wanden	Geen asbest	-
4.1 Code: 2	Mengmonster	-

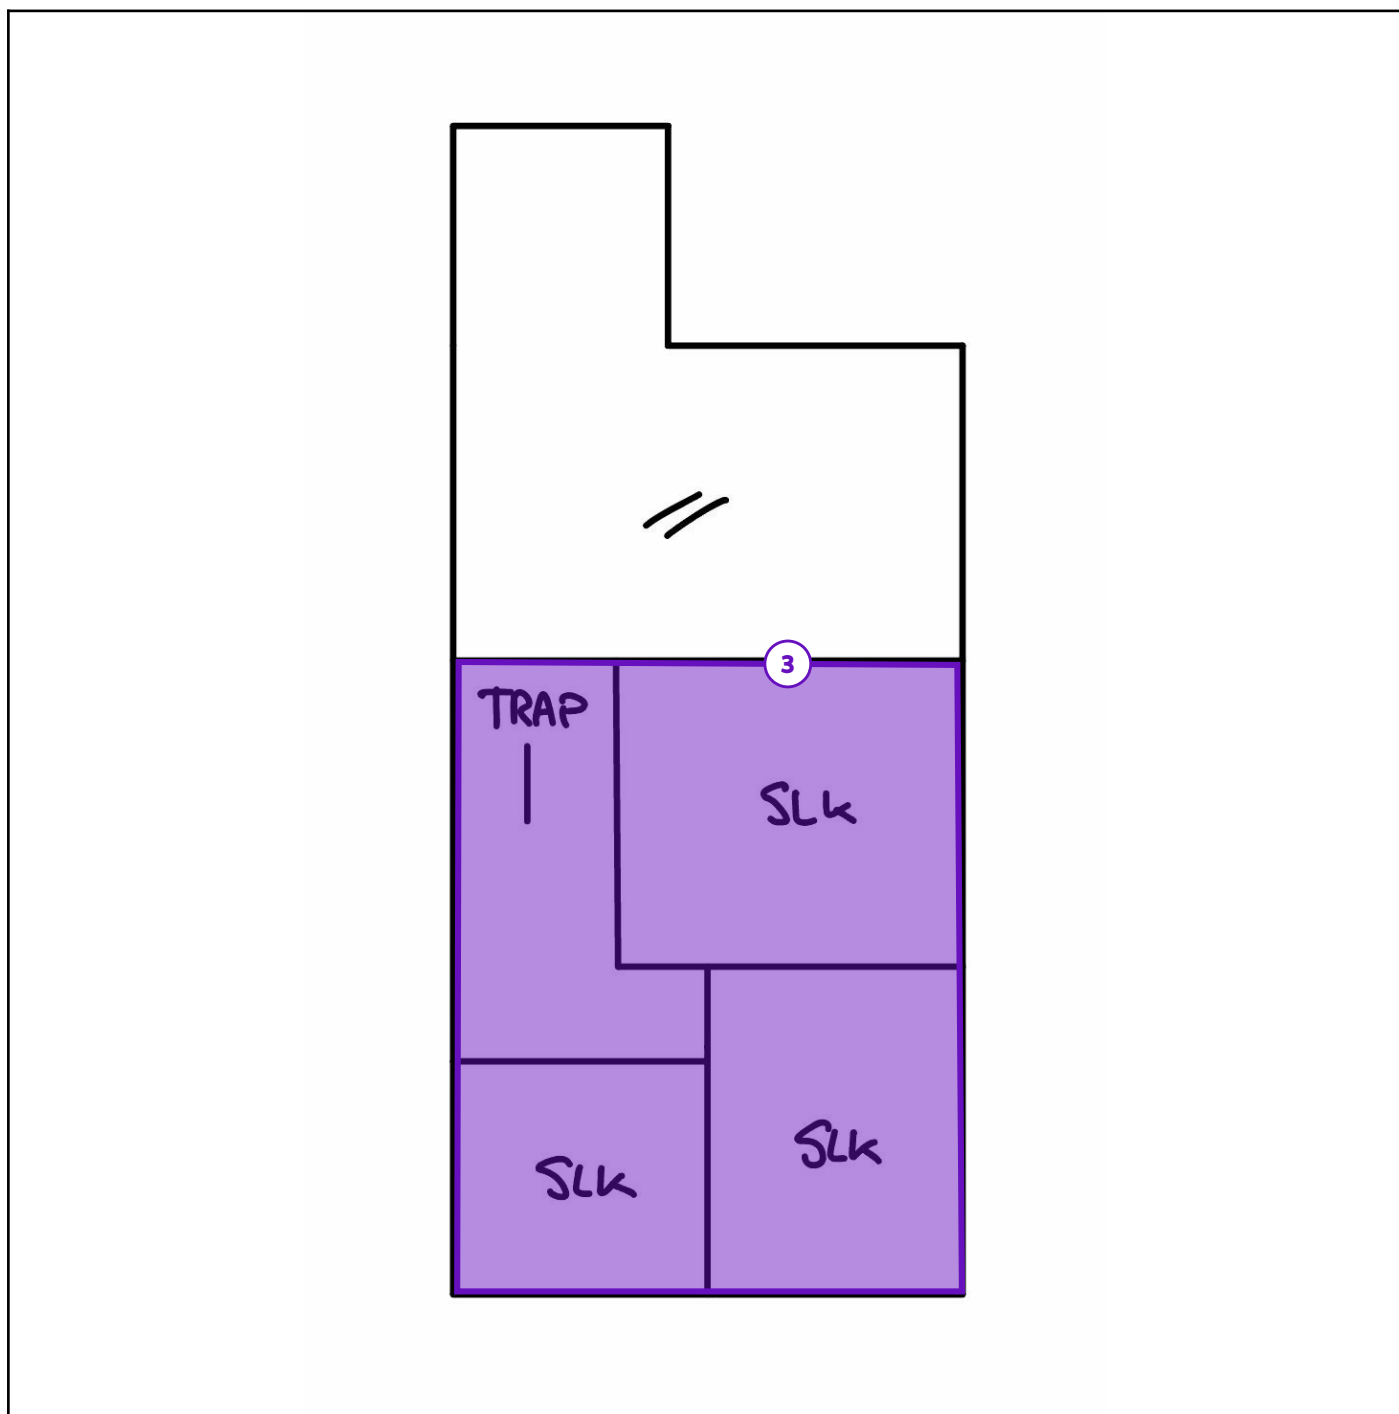
## Plan 1.5: GV+1 - plafond

Beschrijving	Type	Actie
3. Plafonds bestaande uit gipskartonplaten	Advies	-

De plafonds werden afgewerkt met niet-asbestverdachte gipskartonplaten.

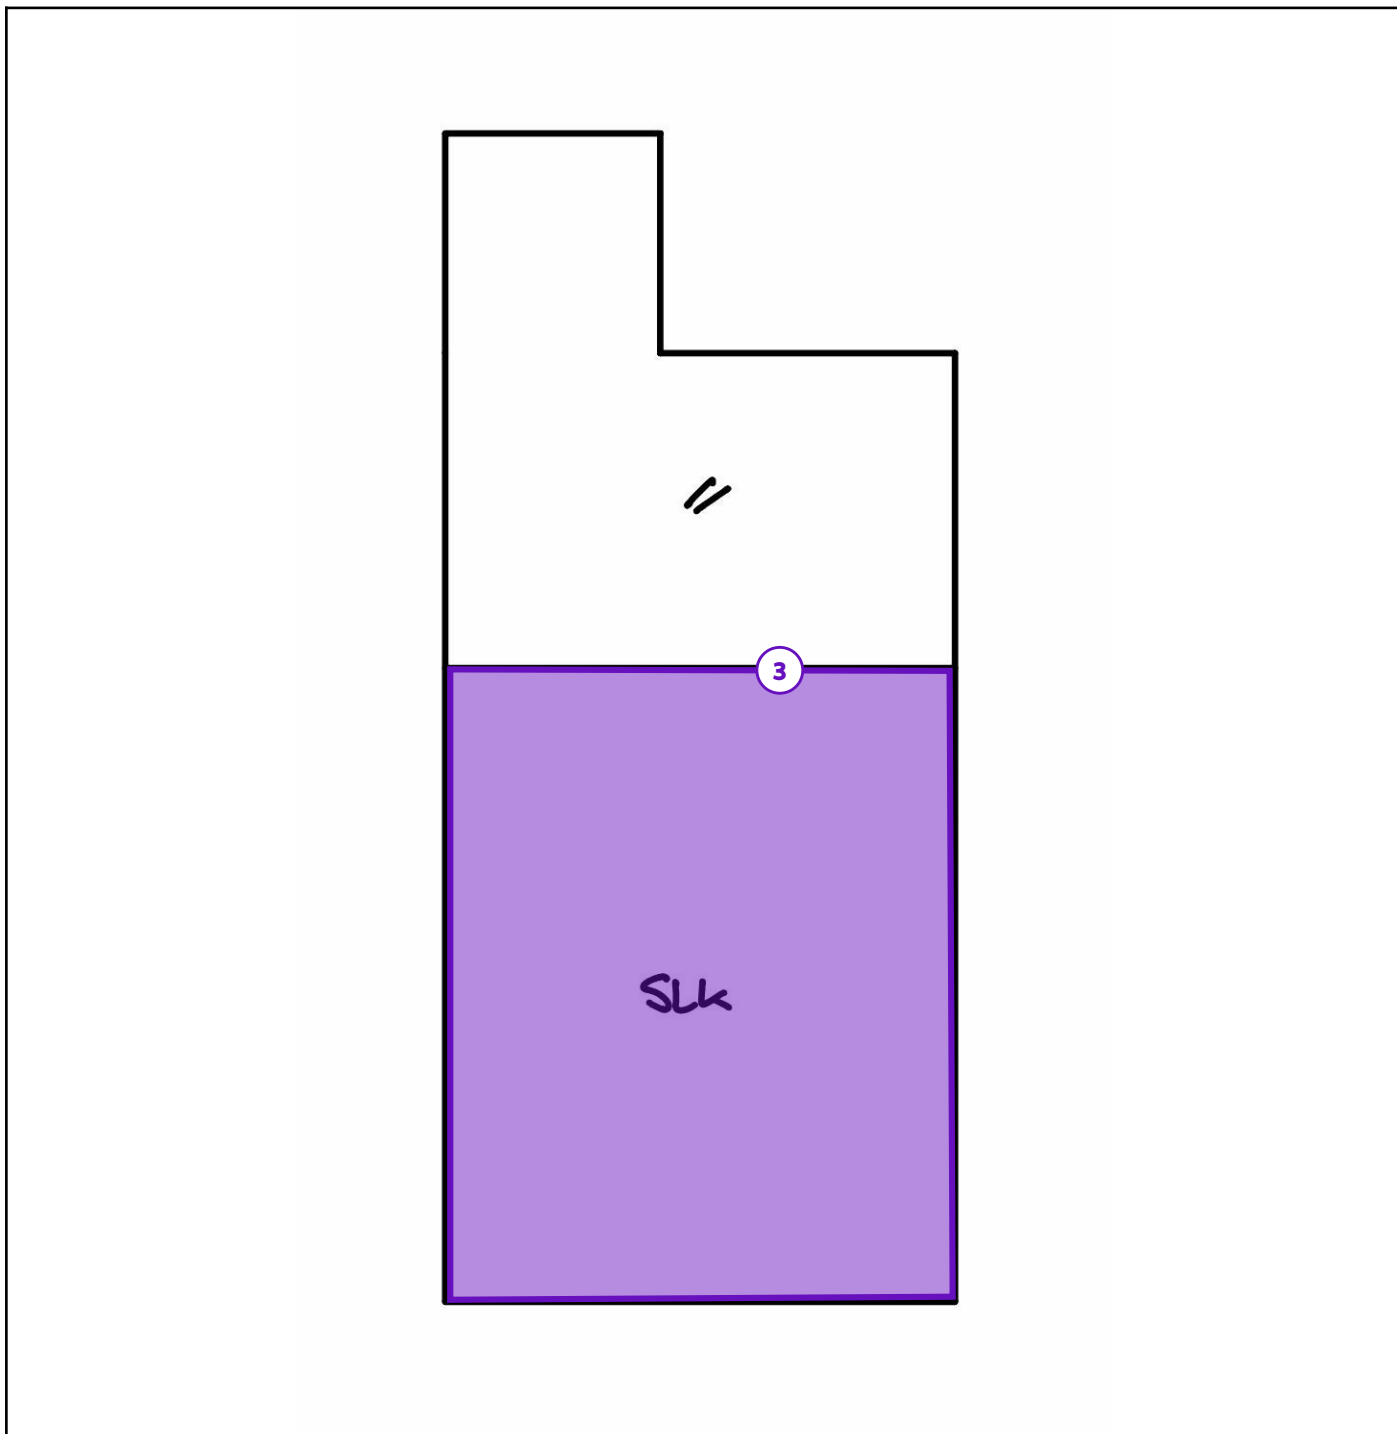
## Plan 1.7: GV+2 - plafond

Beschrijving	Type	Actie
3. Plafonds bestaande uit gipskartonplaten	Advies	-

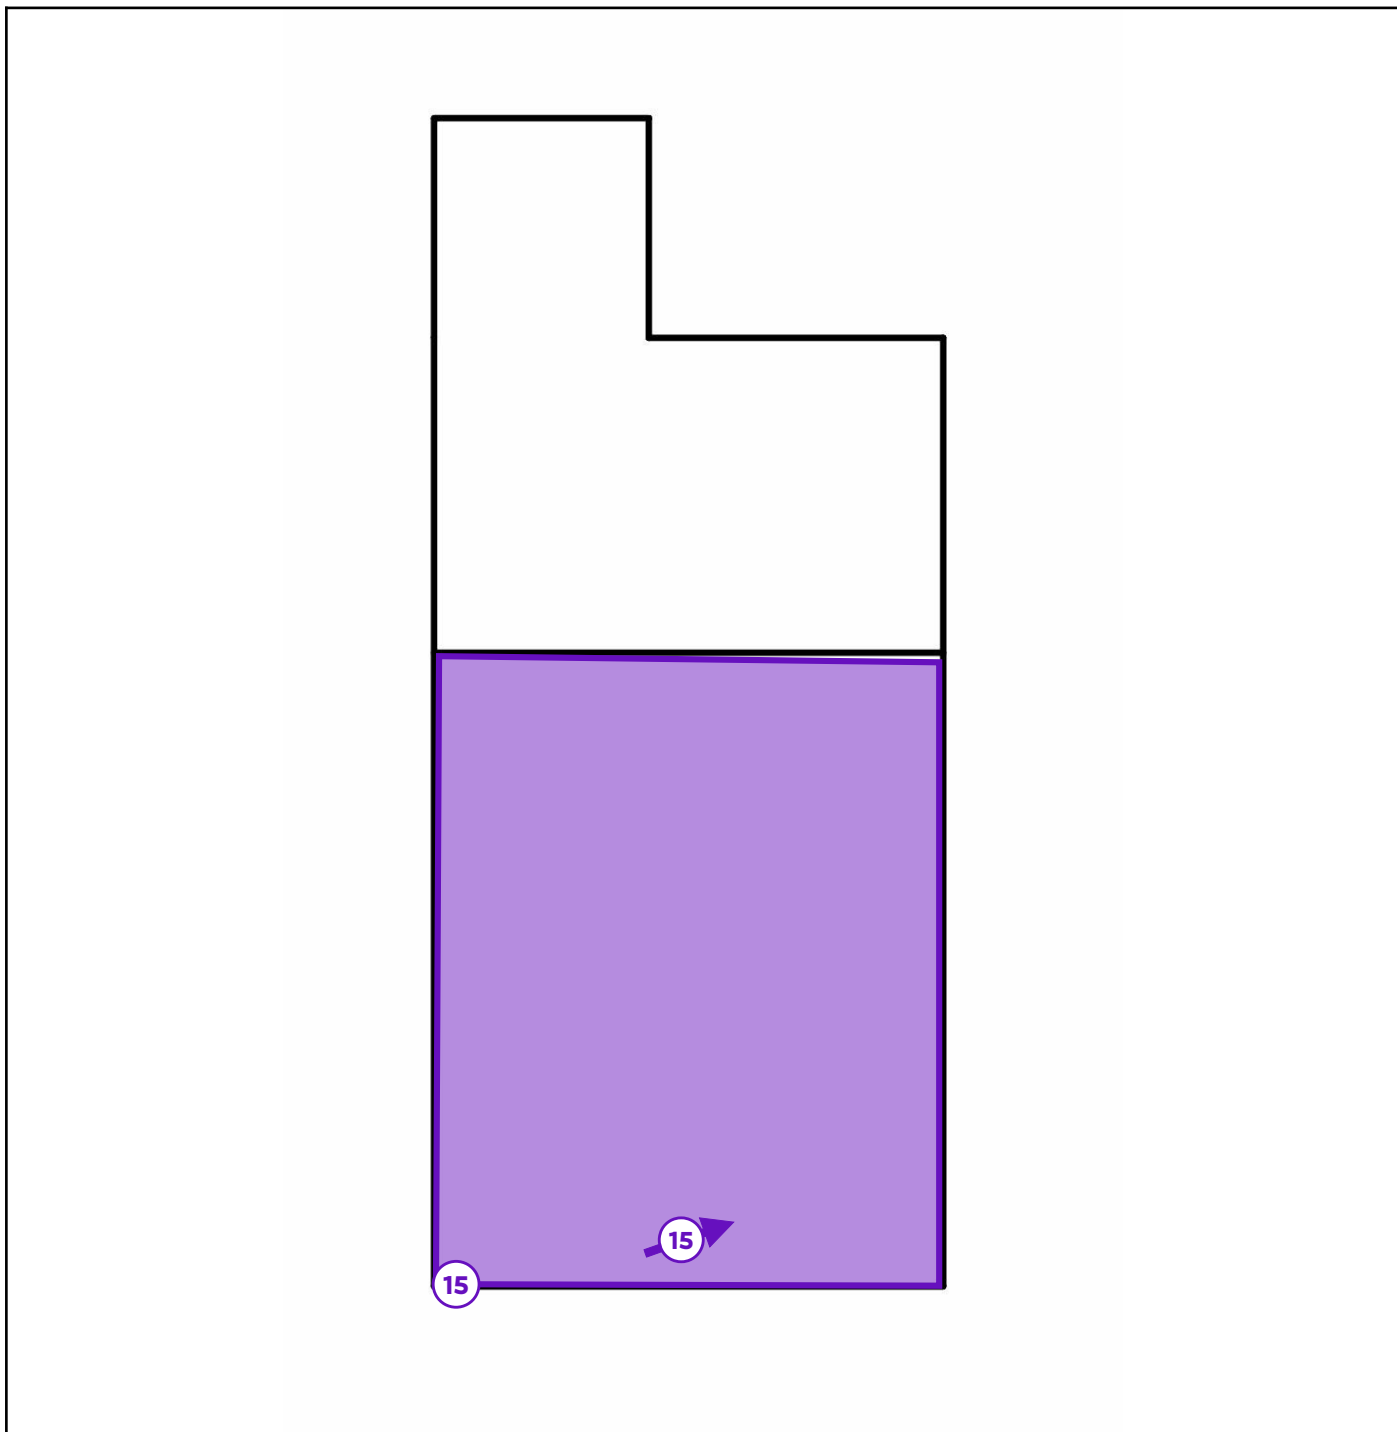
## Plan 1.8: Onderdak

Beschrijving	Type	Actie
15. Onderdak (niet aanwezig)	Overige ruimte of materiaal	-

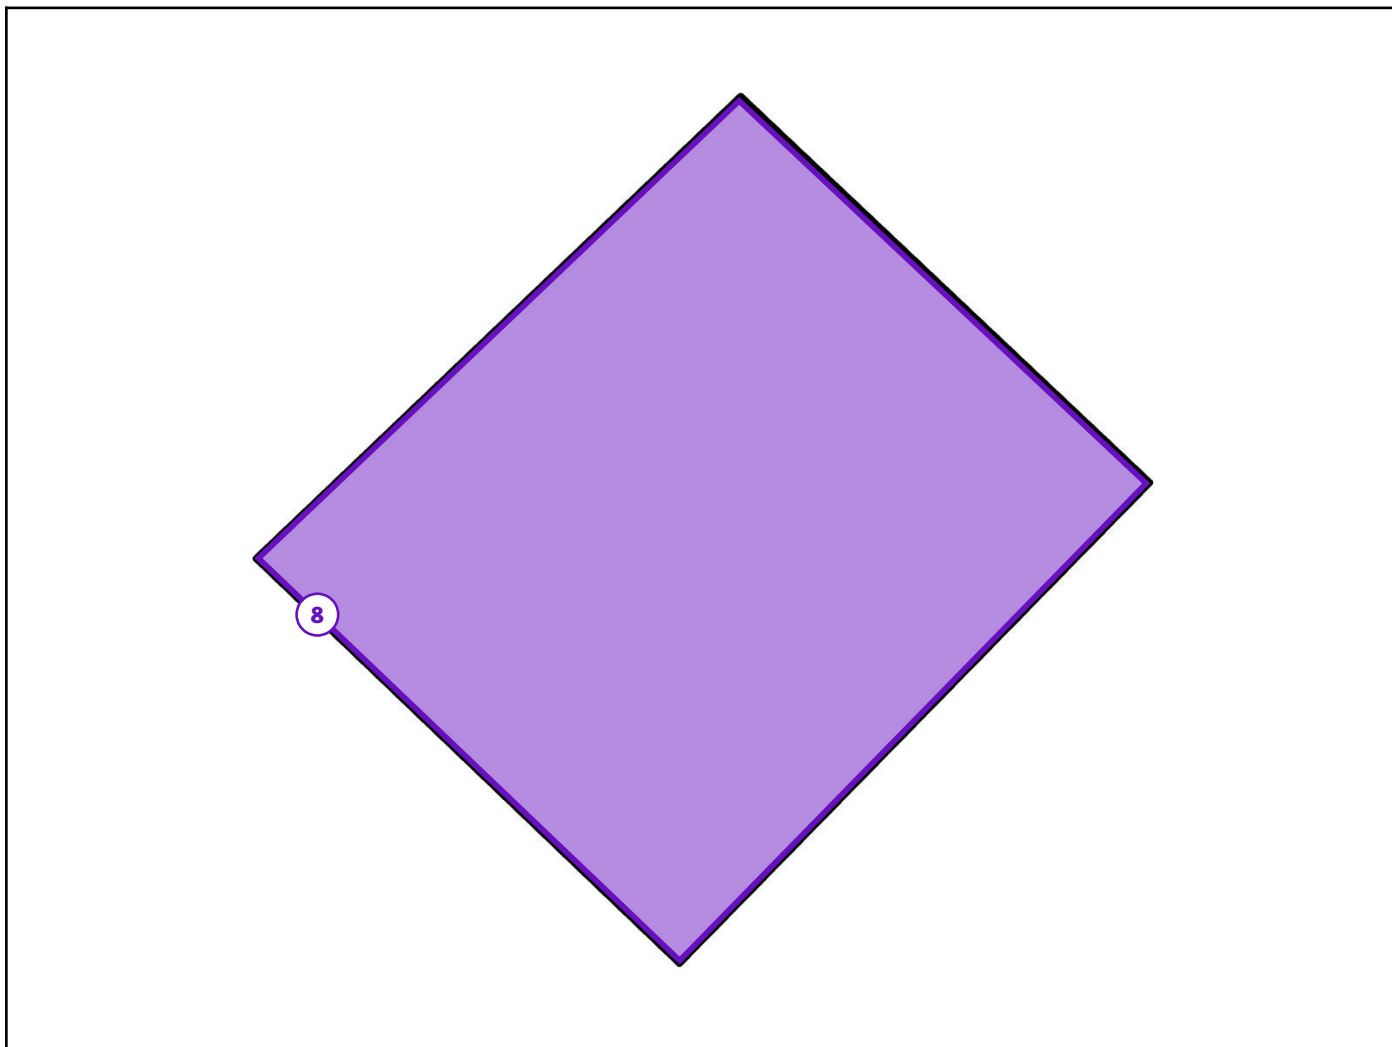
## Plan 2.1: Bijgebouw plan

Beschrijving	Type	Actie
8. Dakbedekking bestaande uit stalen/metalen platen - Garage	Overige ruimte of materiaal	-

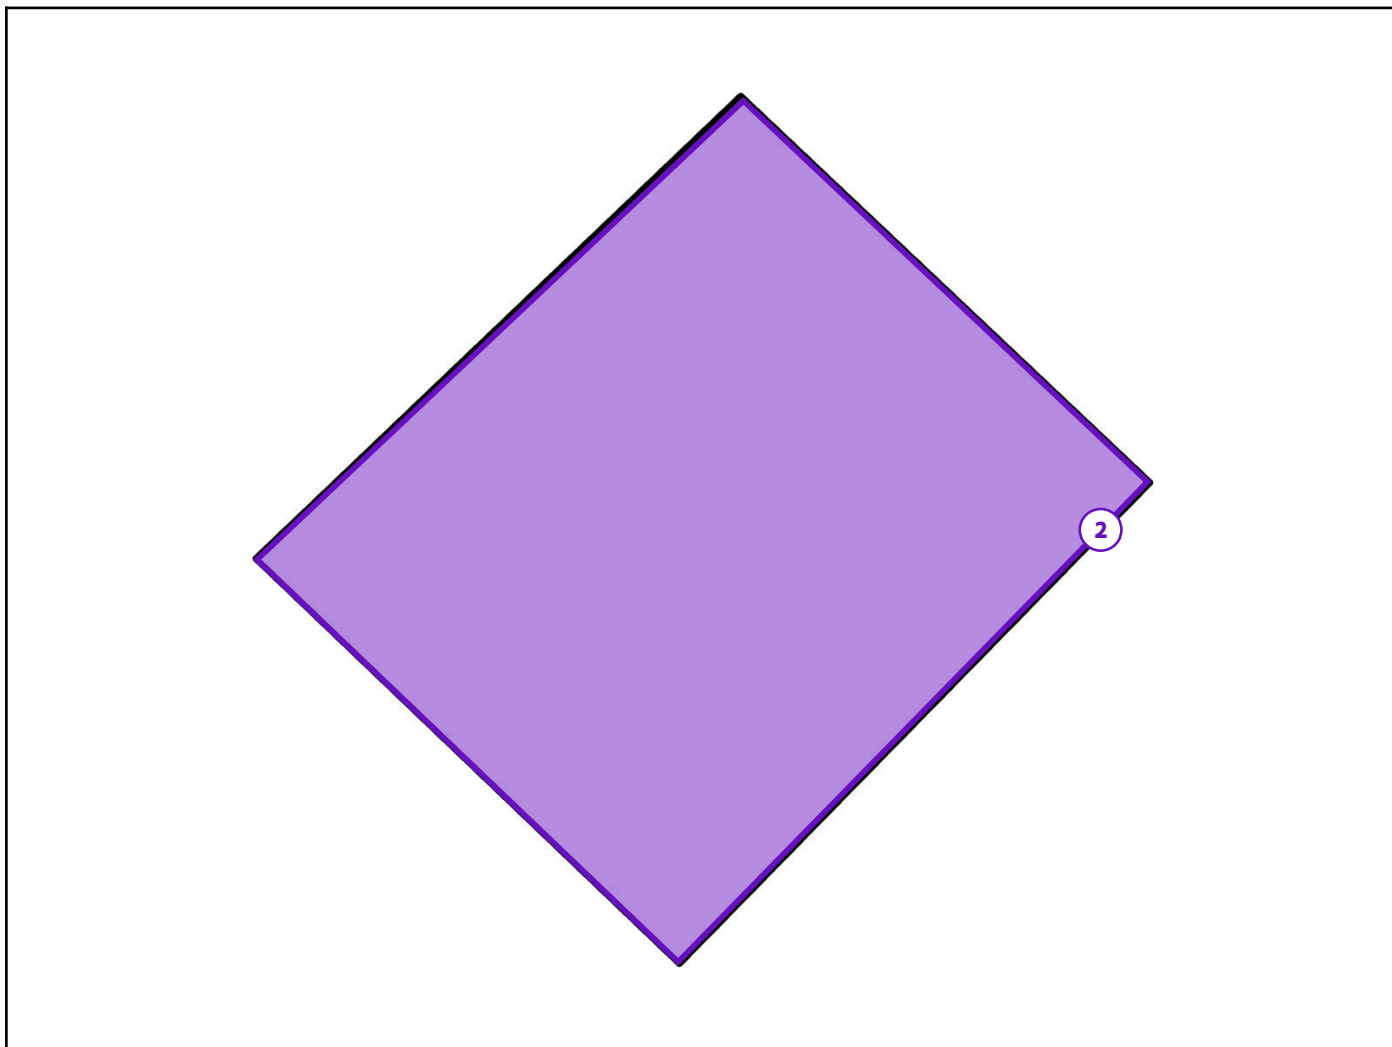
## Plan 2.2: Bijgebouw plan

Beschrijving	Type	Actie
2. Geen asbestverdachte materialen aangetroffen op deze locatie - garage	Advies	-

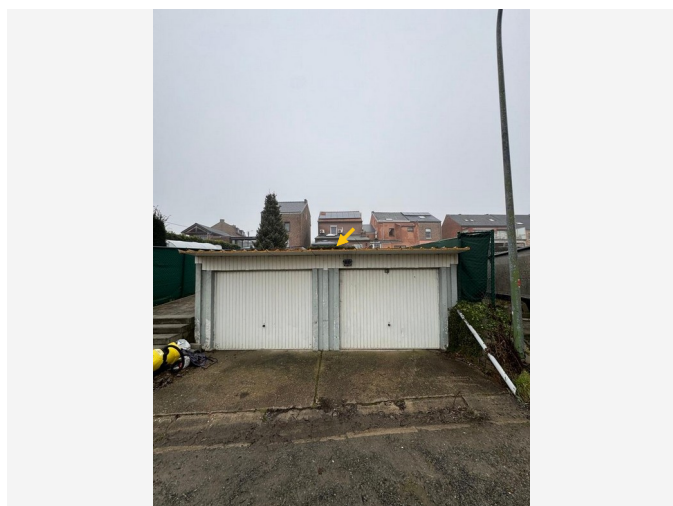
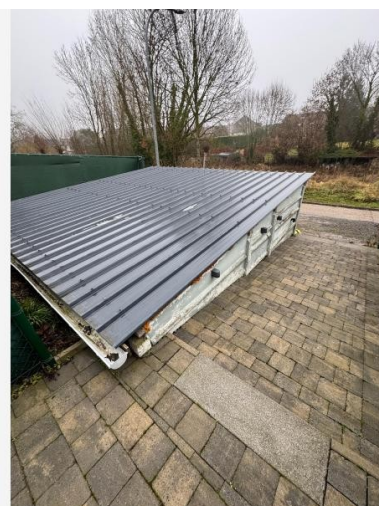
### Fiche 8: Dakbedekking bestaande uit stalen/metalen platen - Garage

Beschrijving	Notitie	Terug te vinden op plannen
Fiche 8: Dakbedekking bestaande uit stalen/metalen platen - Garage	De dakbedekking is niet-asbestverdacht.	Plan 2.1: Bijgebouw plan
Fiche 9: CV-ketel (niet verdacht)	De CV-ketel (dichtingen, isolerend materiaal) is niet asbestverdacht.  Fabricagejaar CV-ketel 2018	Plan 1.2: Gv - wanden
Fiche 10: Leidingisolatie kelder (niet verdacht)	De leidingisolatie is niet-asbestverdacht.	-
Fiche 11: Dakbedekking bestaande uit pannen (niet verdacht)	De dakbedekking is niet-asbestverdacht.	Plan 1.9: Dak
Fiche 12: Mastiek (niet asbestverdacht)	Er is geen asbestverdachte mastiek aanwezig.  Alle vensters en deuren zijn afgekit met siliconen.	-

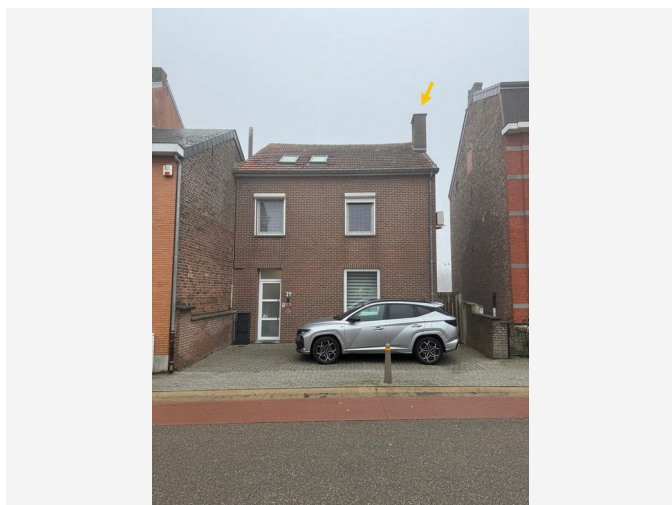
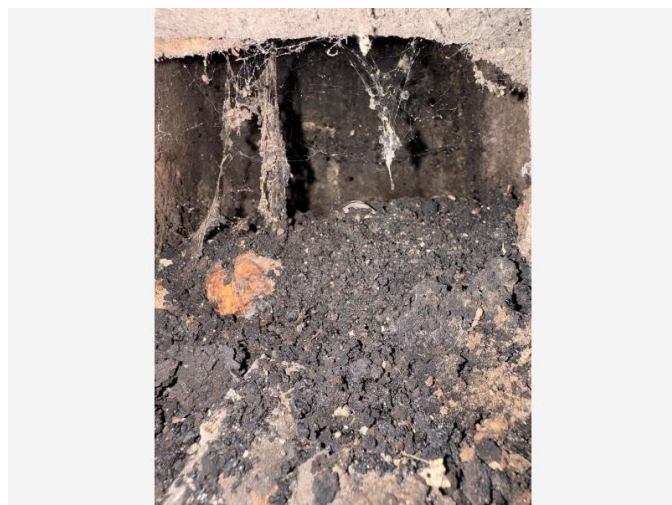
### Fiche 14: Schouw/rookgaskanaal (niet asbestveracht)

Beschrijving	Notitie	Terug te vinden op plannen
Fiche 13: Liftinfrastructuur (niet aanwezig)	Er is geen liftinfrastructuur aanwezig op de inspectielocatie.	-
Fiche 14: Schouw/rookgaskanaal (niet asbestveracht)	Via het inspectieluik kon worden vastgesteld dat er geen asbestverdachte materialen in de schouw aanwezig zijn.	-
Fiche 15: Onderdak (niet aanwezig)	Er is geen te onderzoeken onderdak aanwezig op de inspectielocatie.  Bij het optillen van de pannen (via velux) straatkant werd er minerale wol als isolatie vastgesteld.	Plan 1.8: Onderdak
