# Asbestinventarisatetest

F. Istasstraat 16, 3404 Landen

Attestnummer : **20260625-000385.000**

Uitgegeven op : **25.06.2026**

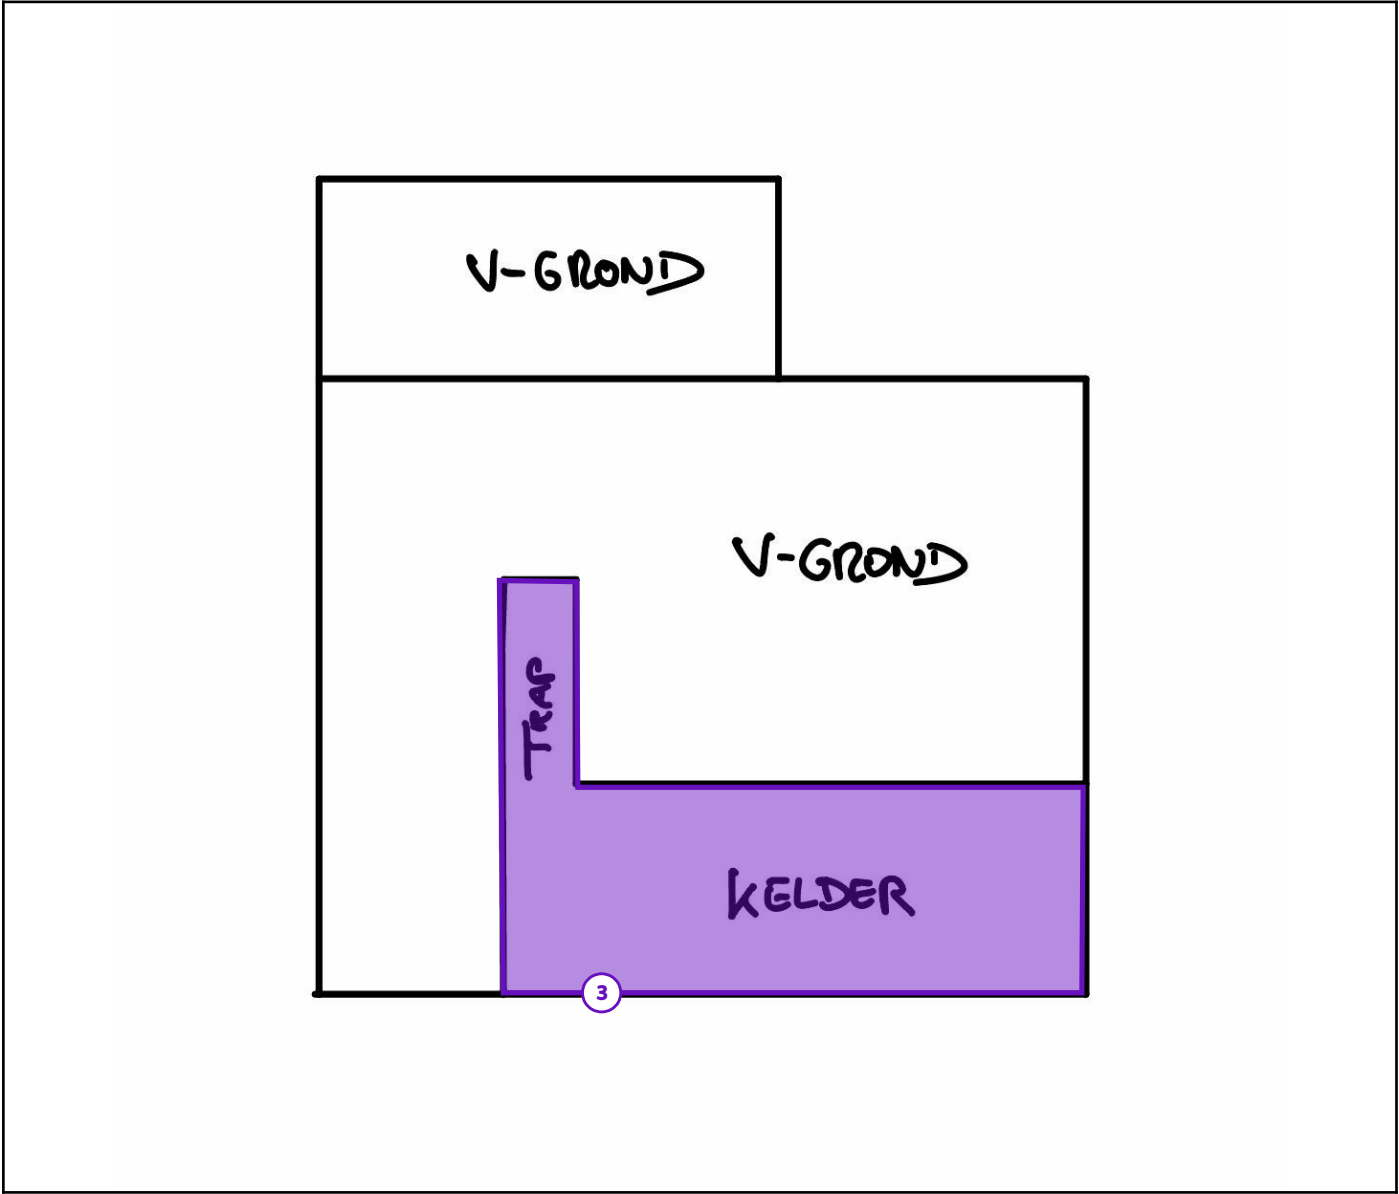
# Plan 1.1: Kelder

| Beschrijving | Type | Actie |
|---|---|---|
| 3. Geen asbestverdachte materialen aangetroffen in de kelder | Advies | - |

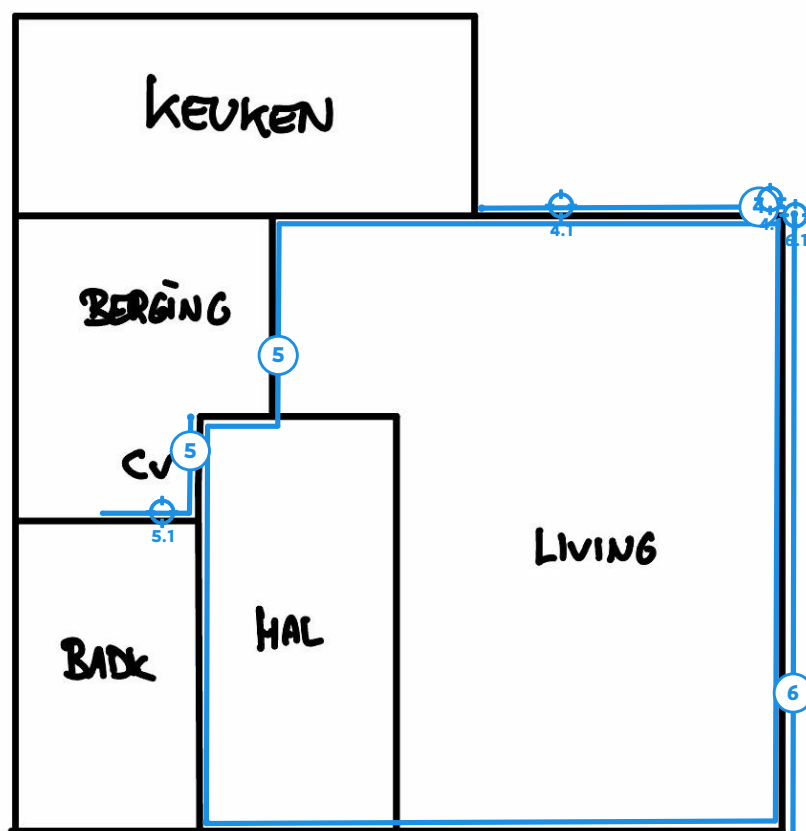
## Plan 1.2: Gv - wanden

Alle muren binnen de selectie zijn bezet met pleisterwerk.

| 6.1 Code: 2 | Puntmonster | - |

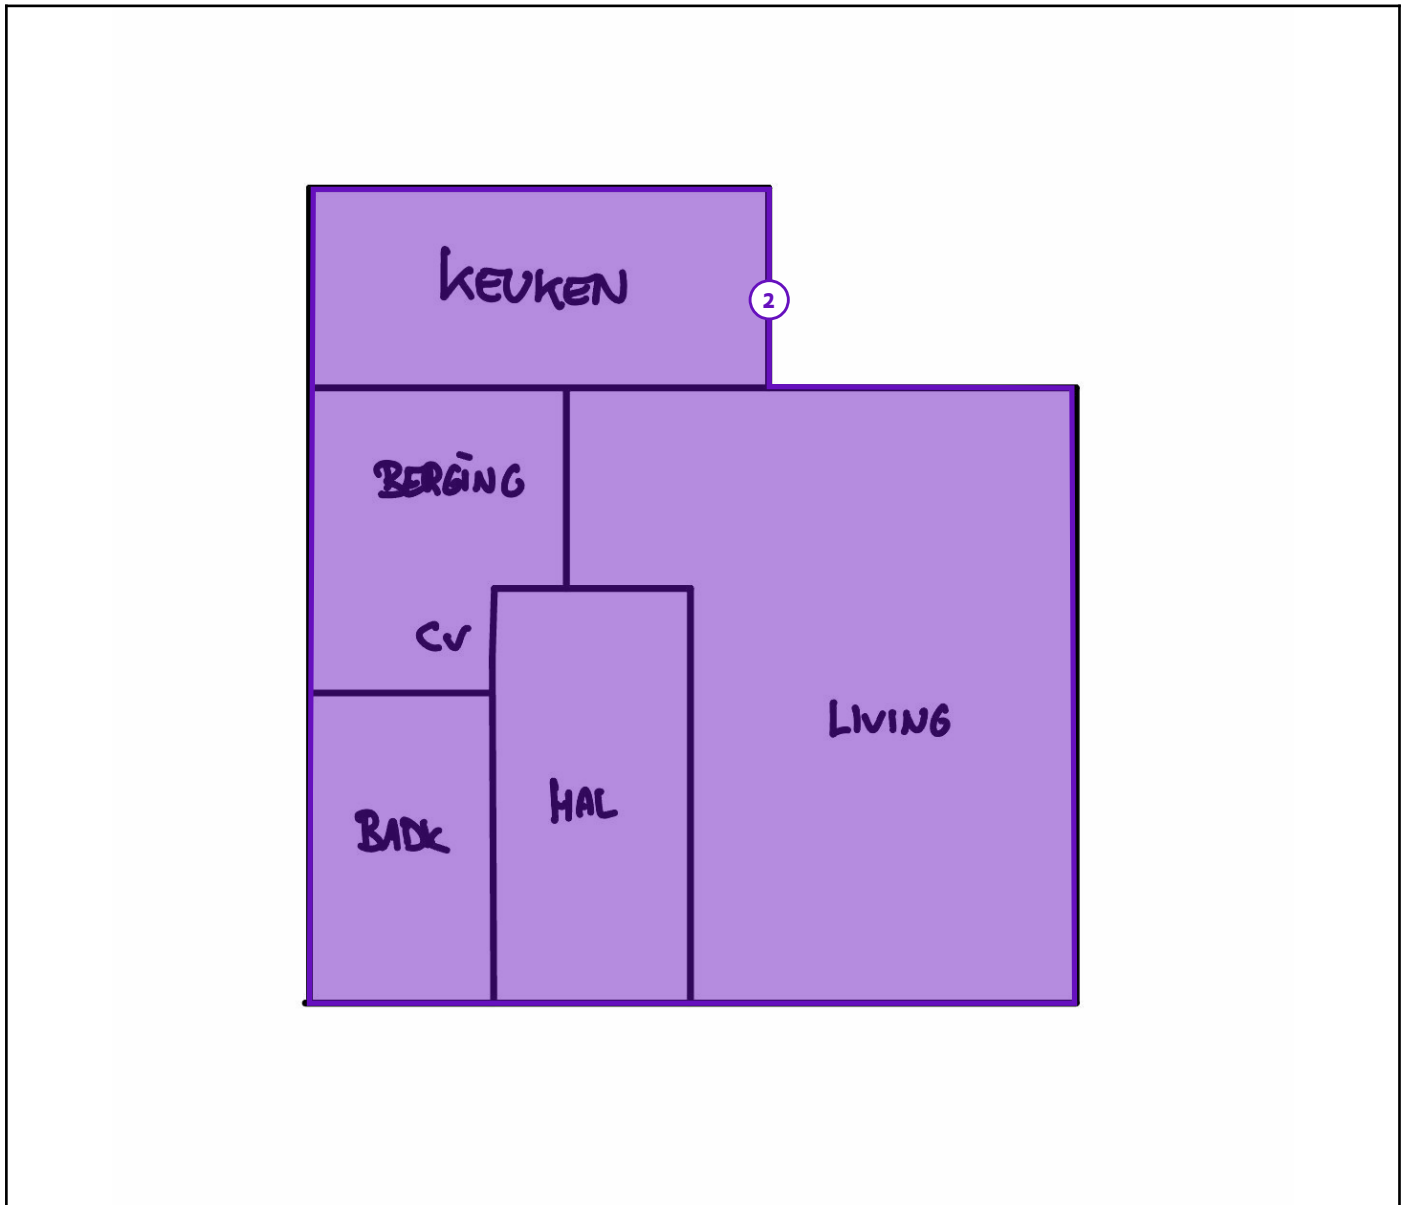
## Plan 1.3: GV - plafond

| Beschrijving | Type | Actie |
|---|---|---|
| 2. Gipskartonplaten/houten plafonds | Advies | - |

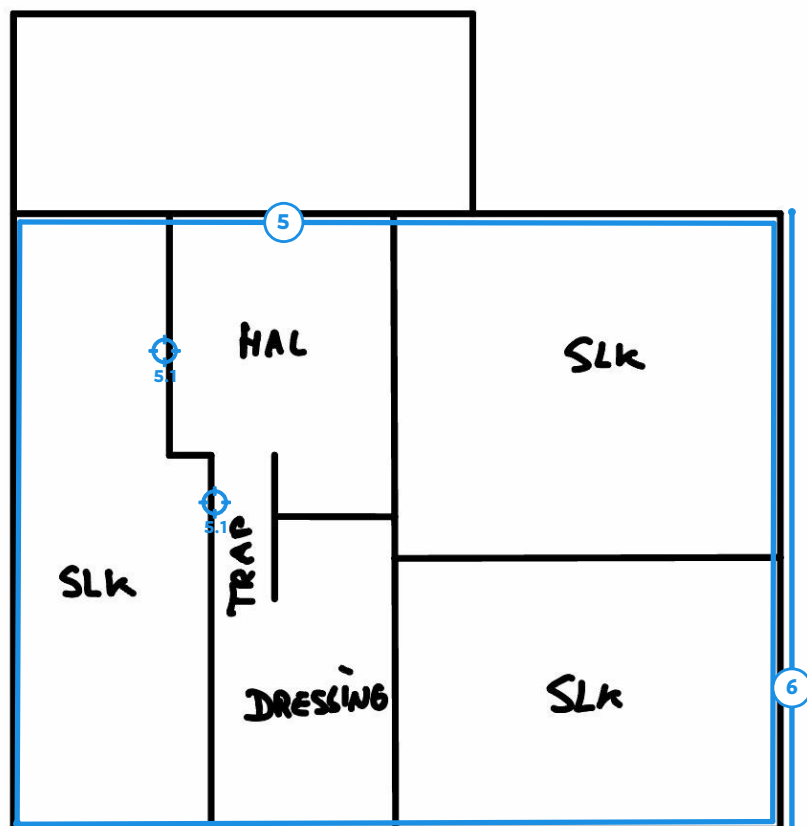
## Plan 1.4: Gv+1 - wanden

| Beschrijving | Type | Actie |
|---|---|---|
| 6. Rechtergevel met leien | Geen asbest | - |

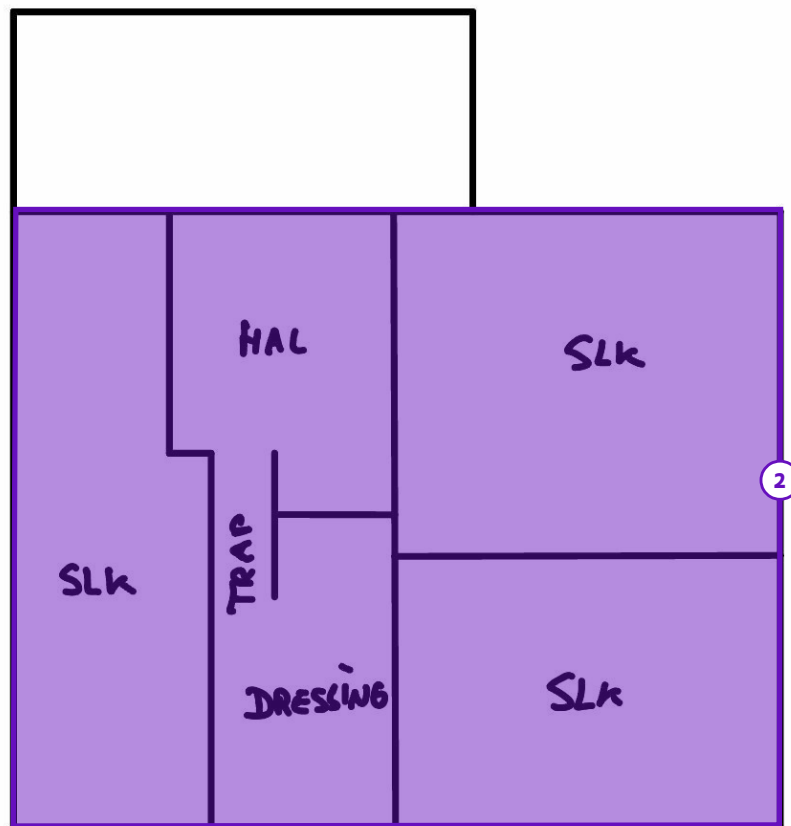
## Plan 1.5: GV+1 - plafond

| Beschrijving | Type | Actie |
|---|---|---|
| 2. Gipskartonplaten/houten plafonds | Advies | - |
