# Asbestinventarisatetest

Neerhespenstraat 23C, 3400 Landen

Attestnummer : **20260402-000467.000**

Uitgegeven op : **02.04.2026**

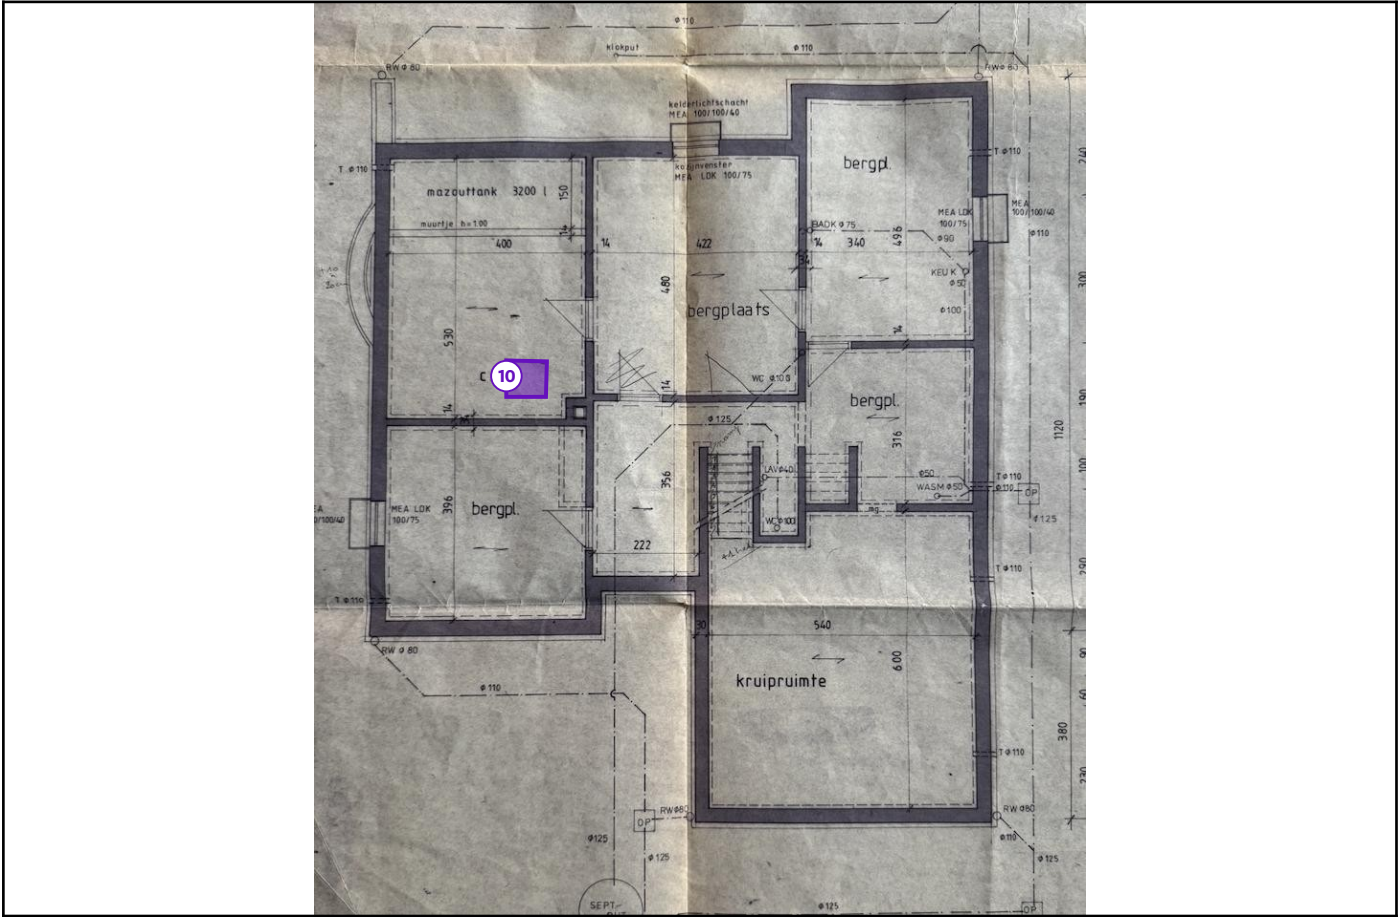
# Plan 1.1: Kelder

| Beschrijving | Type | Actie |
|---|---|---|
| 10. CV-ketel (niet verdacht) | Overige ruimte of materiaal | - |

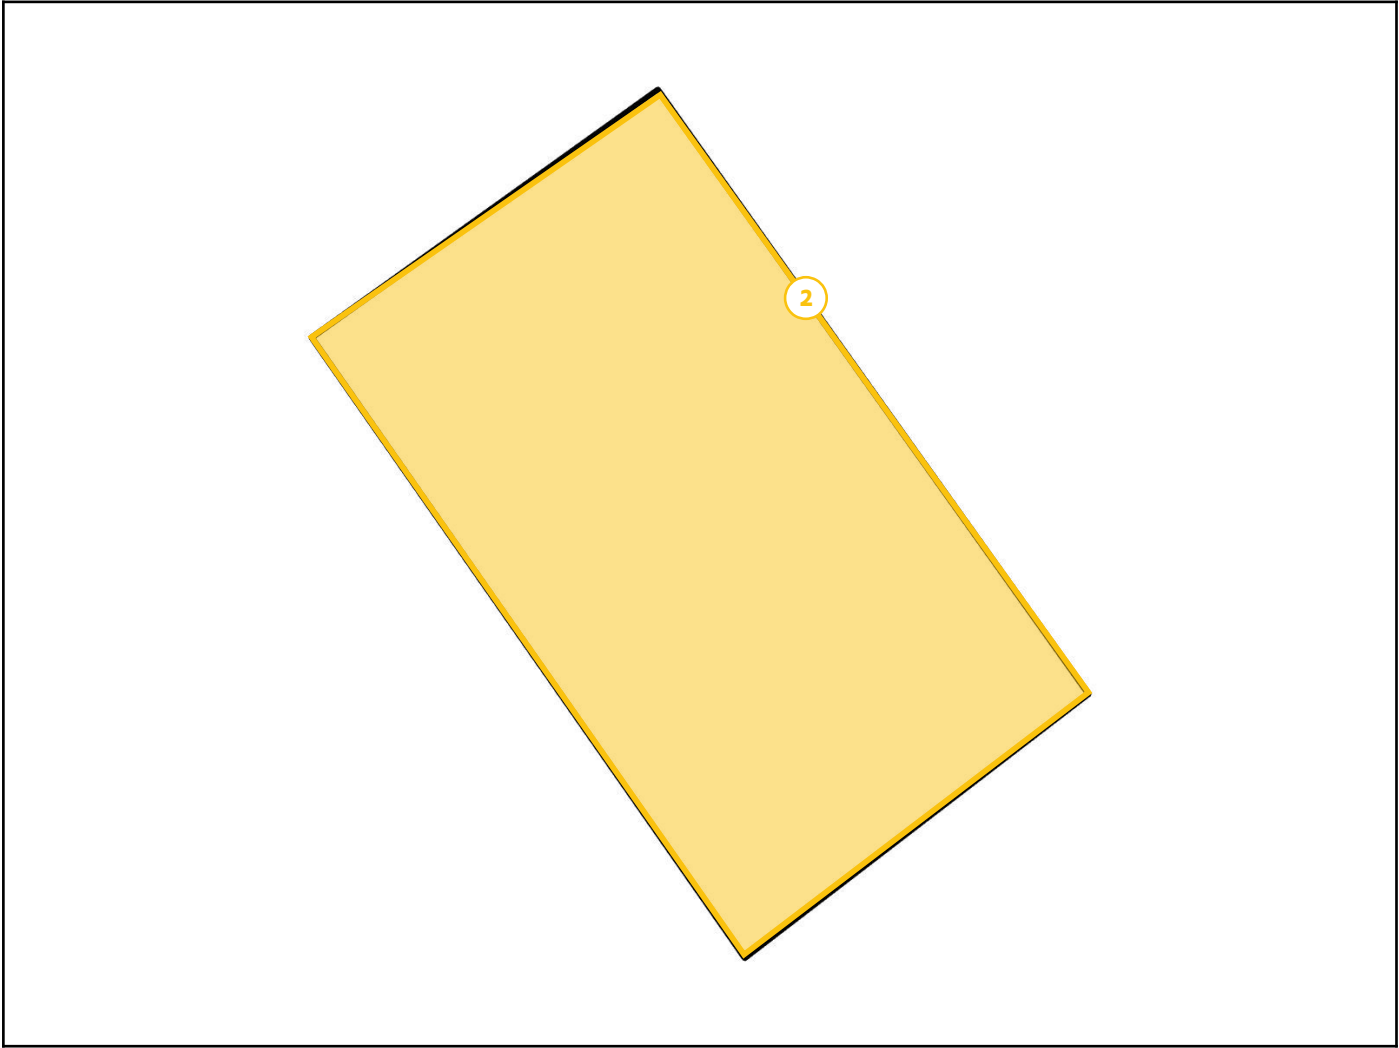
# Plan 2.1: Lounge

| Beschrijving | Type | Actie |
|---|---|---|
| 2. Lounge | Uitsluiting | - |

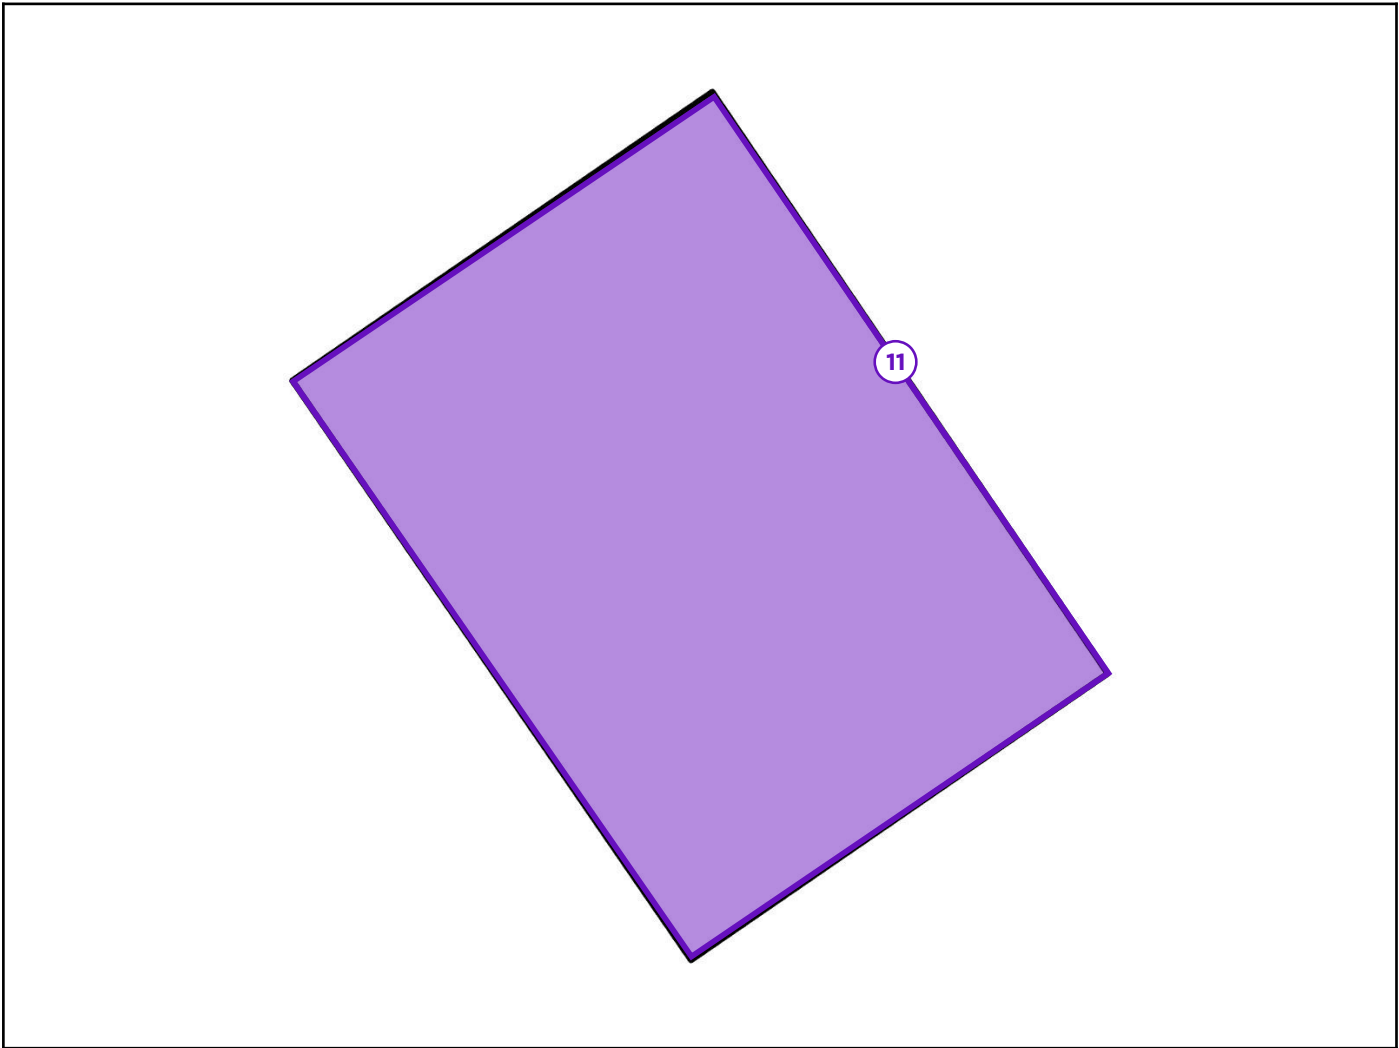
### Plan 3.1: Bijgebouw plan

| Beschrijving | Type | Actie |
|---|---|---|
| 11. Afdak uit kunststof golfplaten | Overige ruimte of materiaal | - |
