Asbestinventarisatetest

Grootveldstraat 58, 3400 Landen

Attestnummer : 20260330-000435.000

Niet-asbestveilig

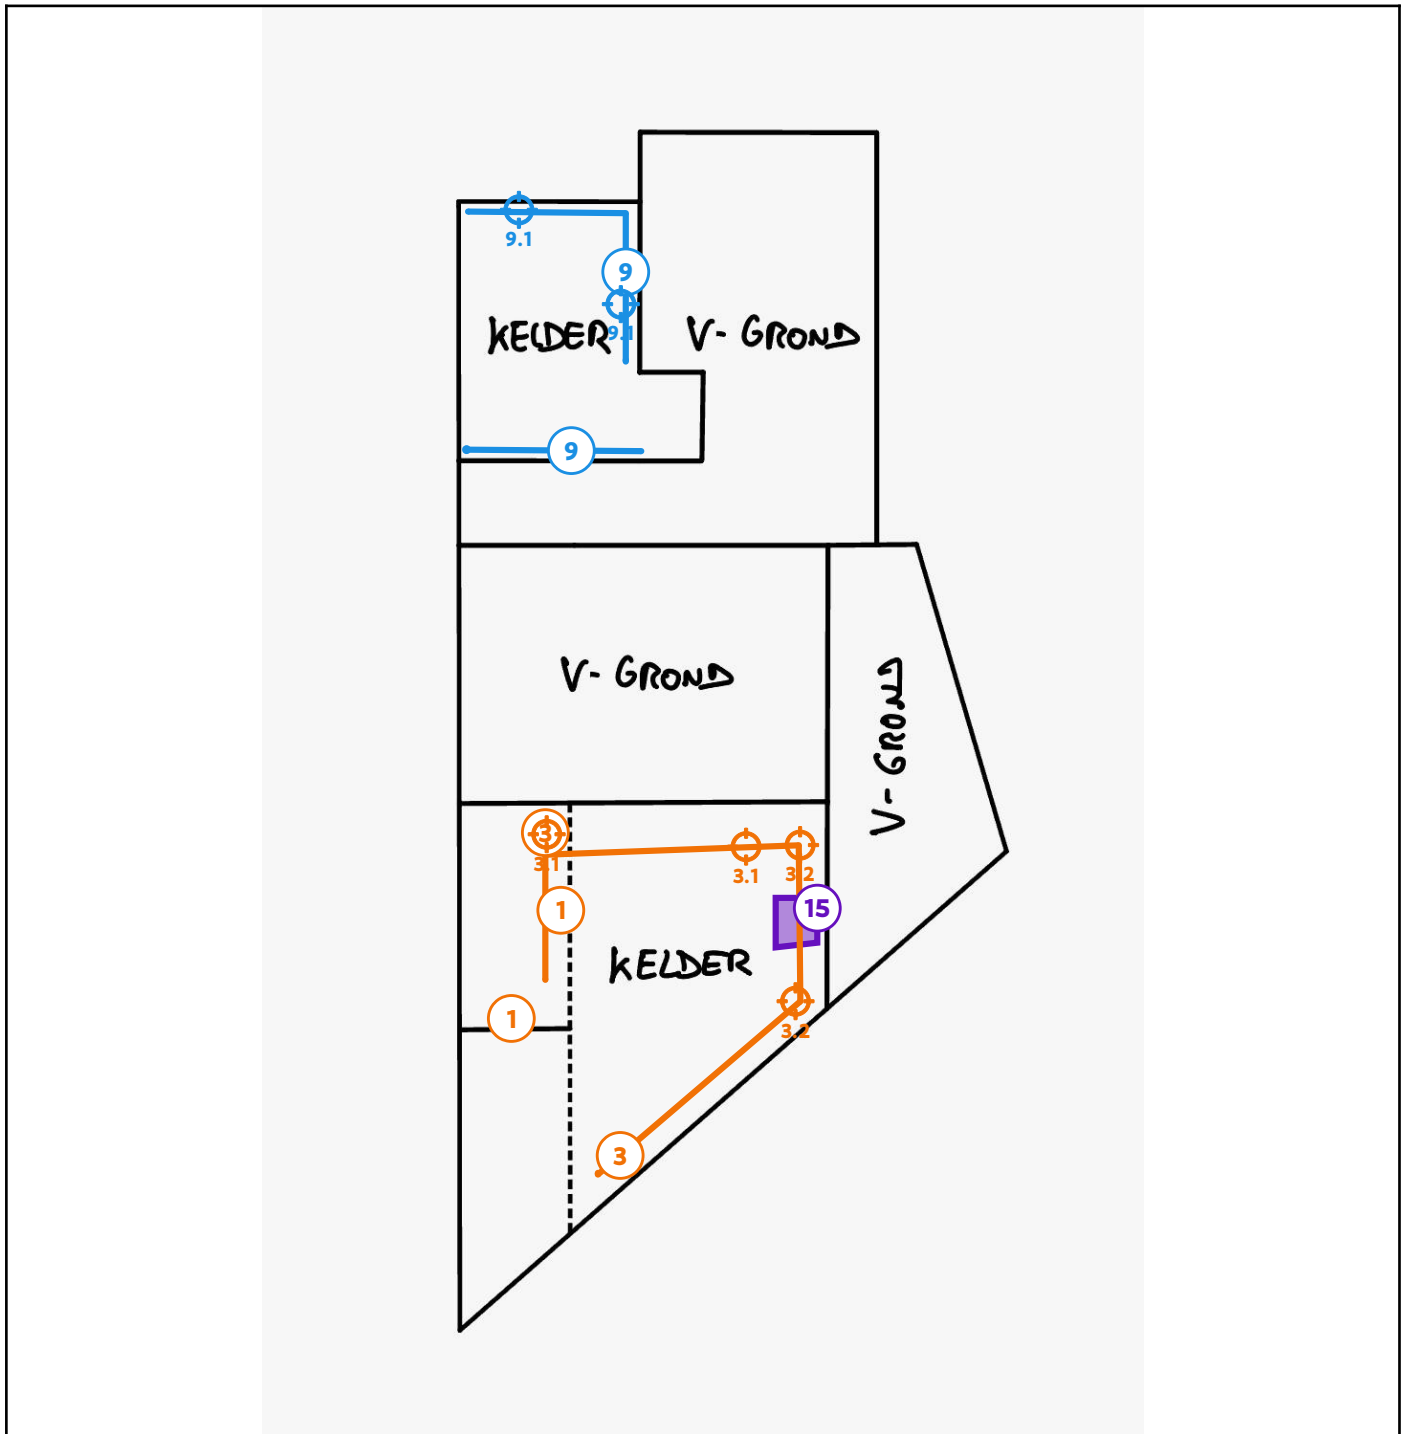
Plan 1.1: Kelder

Beschrijving	Type	Actie
1. Bakeliet schakelaars/stopcontacten	Asbestmateriaal	Verwijderen
3. Leidingisolatie (gips)	Asbestmateriaal	Verwijderen

3.1 Code: 3 - Leidingisolatie rechte stukken	Mengmonster	-
3.2 Code: 4 - Leidingisolatie bochten	Mengmonster	-
9. Cementen smeerlaag - Kelder	Geen asbest	-
9.1 Code: 2	Mengmonster	-
15. CV-ketel (niet verdacht)	Overige ruimte of materiaal	-

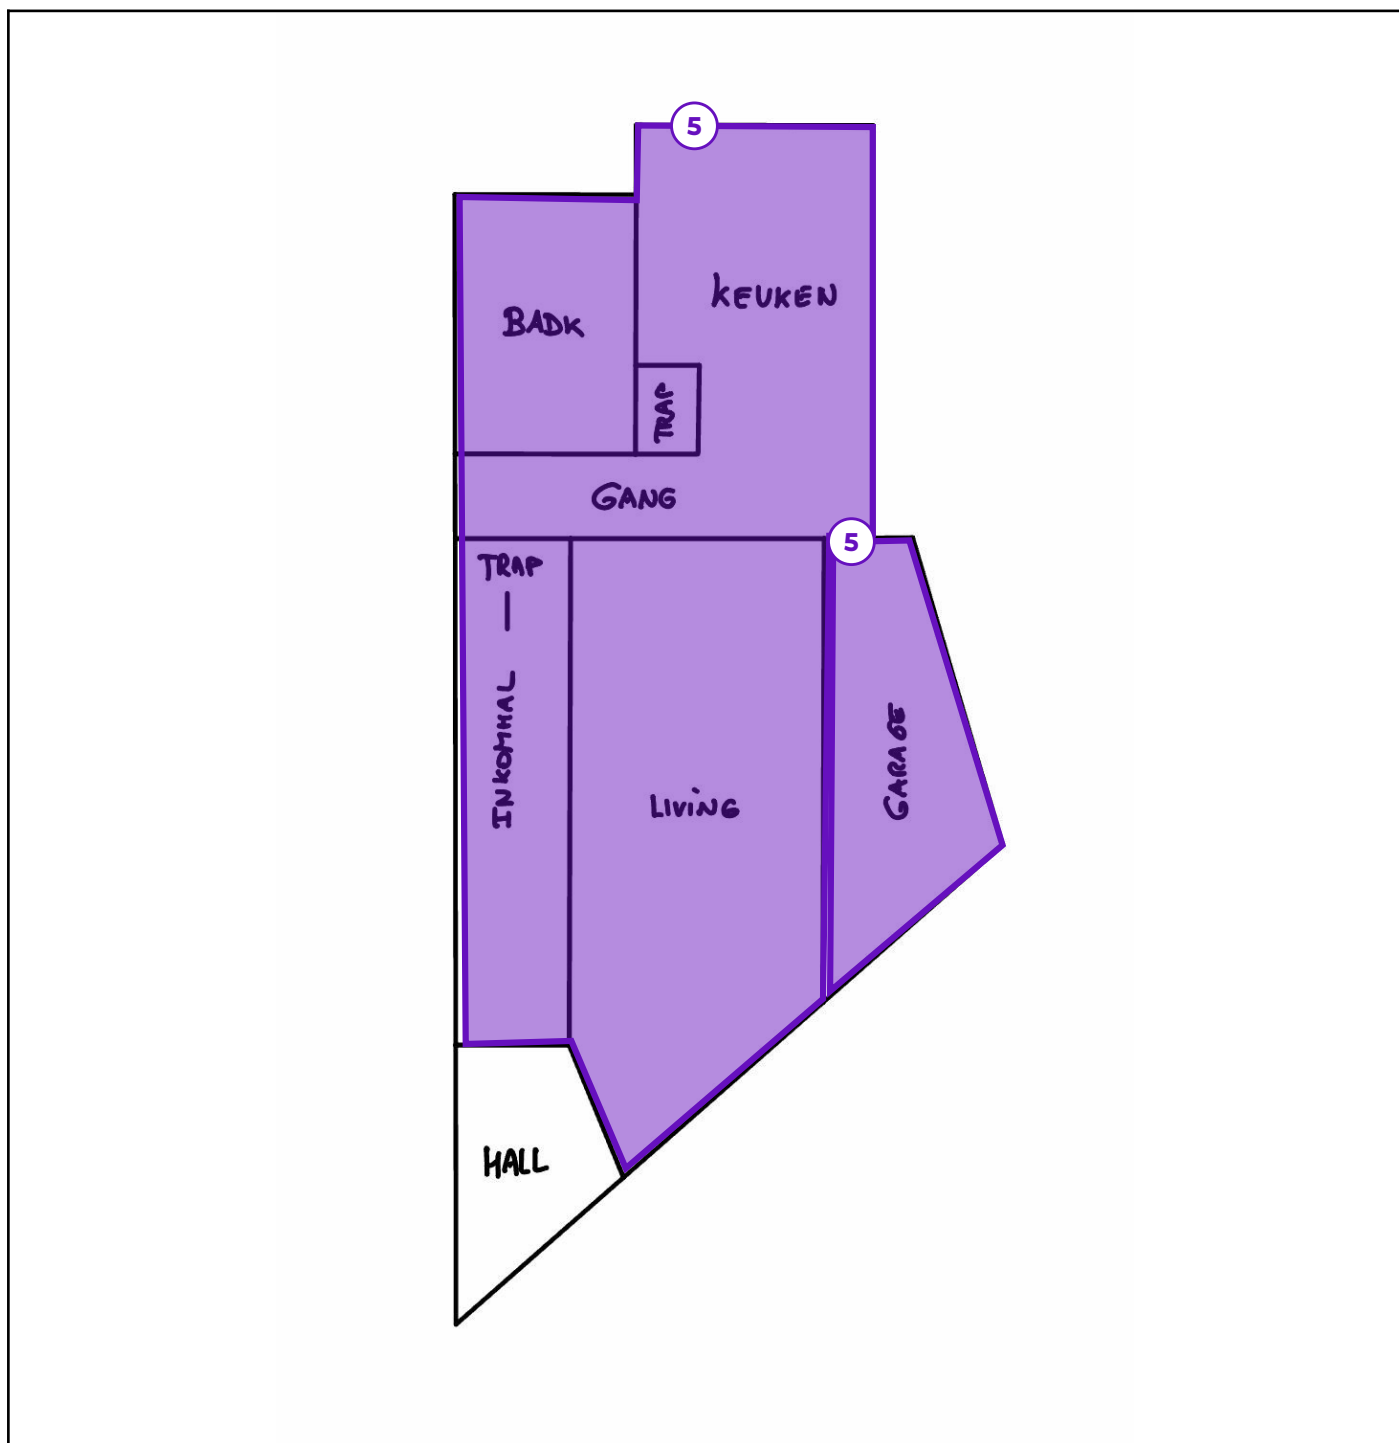
Plan 1.3: GV - plafond

Beschrijving	Type	Actie
5. Plafonds en muren bestaande uit voorzetpanelen	Advies	-

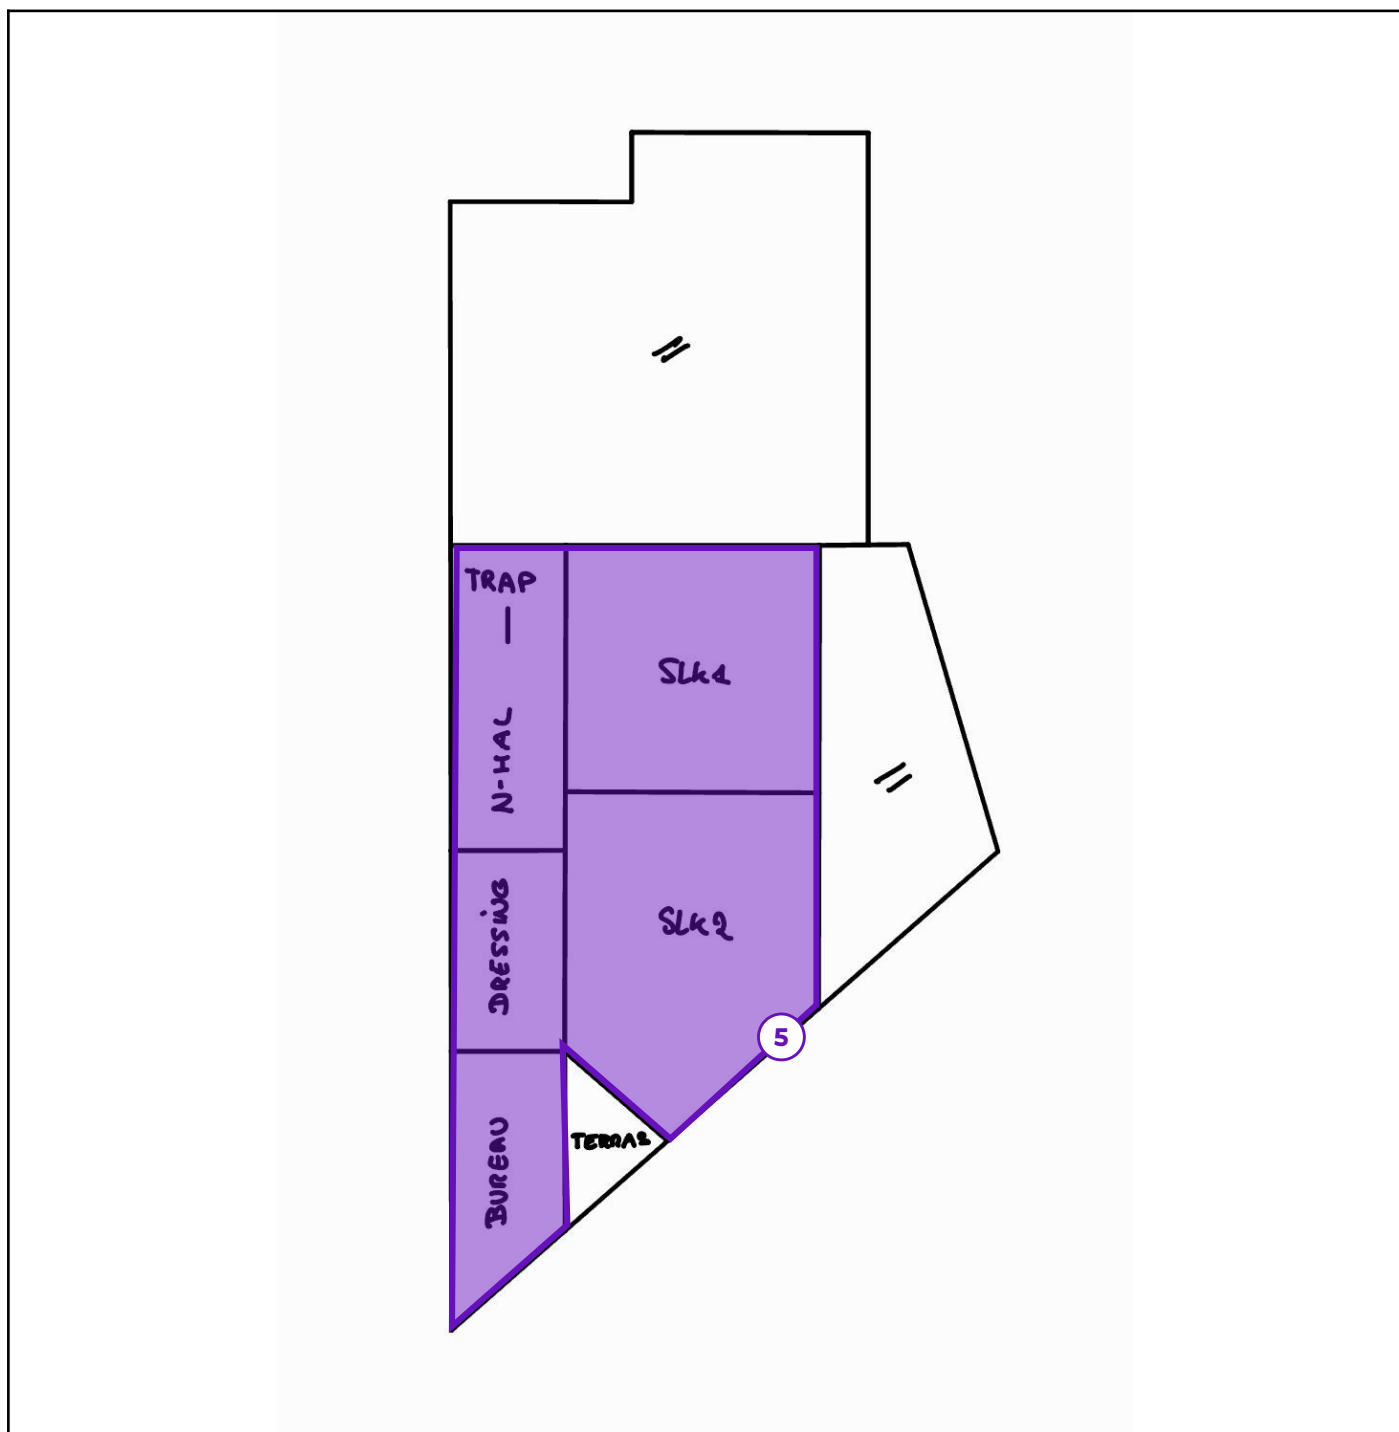
Plan 1.5: GV+1 - plafond

Beschrijving	Type	Actie
5. Plafonds en muren bestaande uit voorzetpanelen	Advies	-

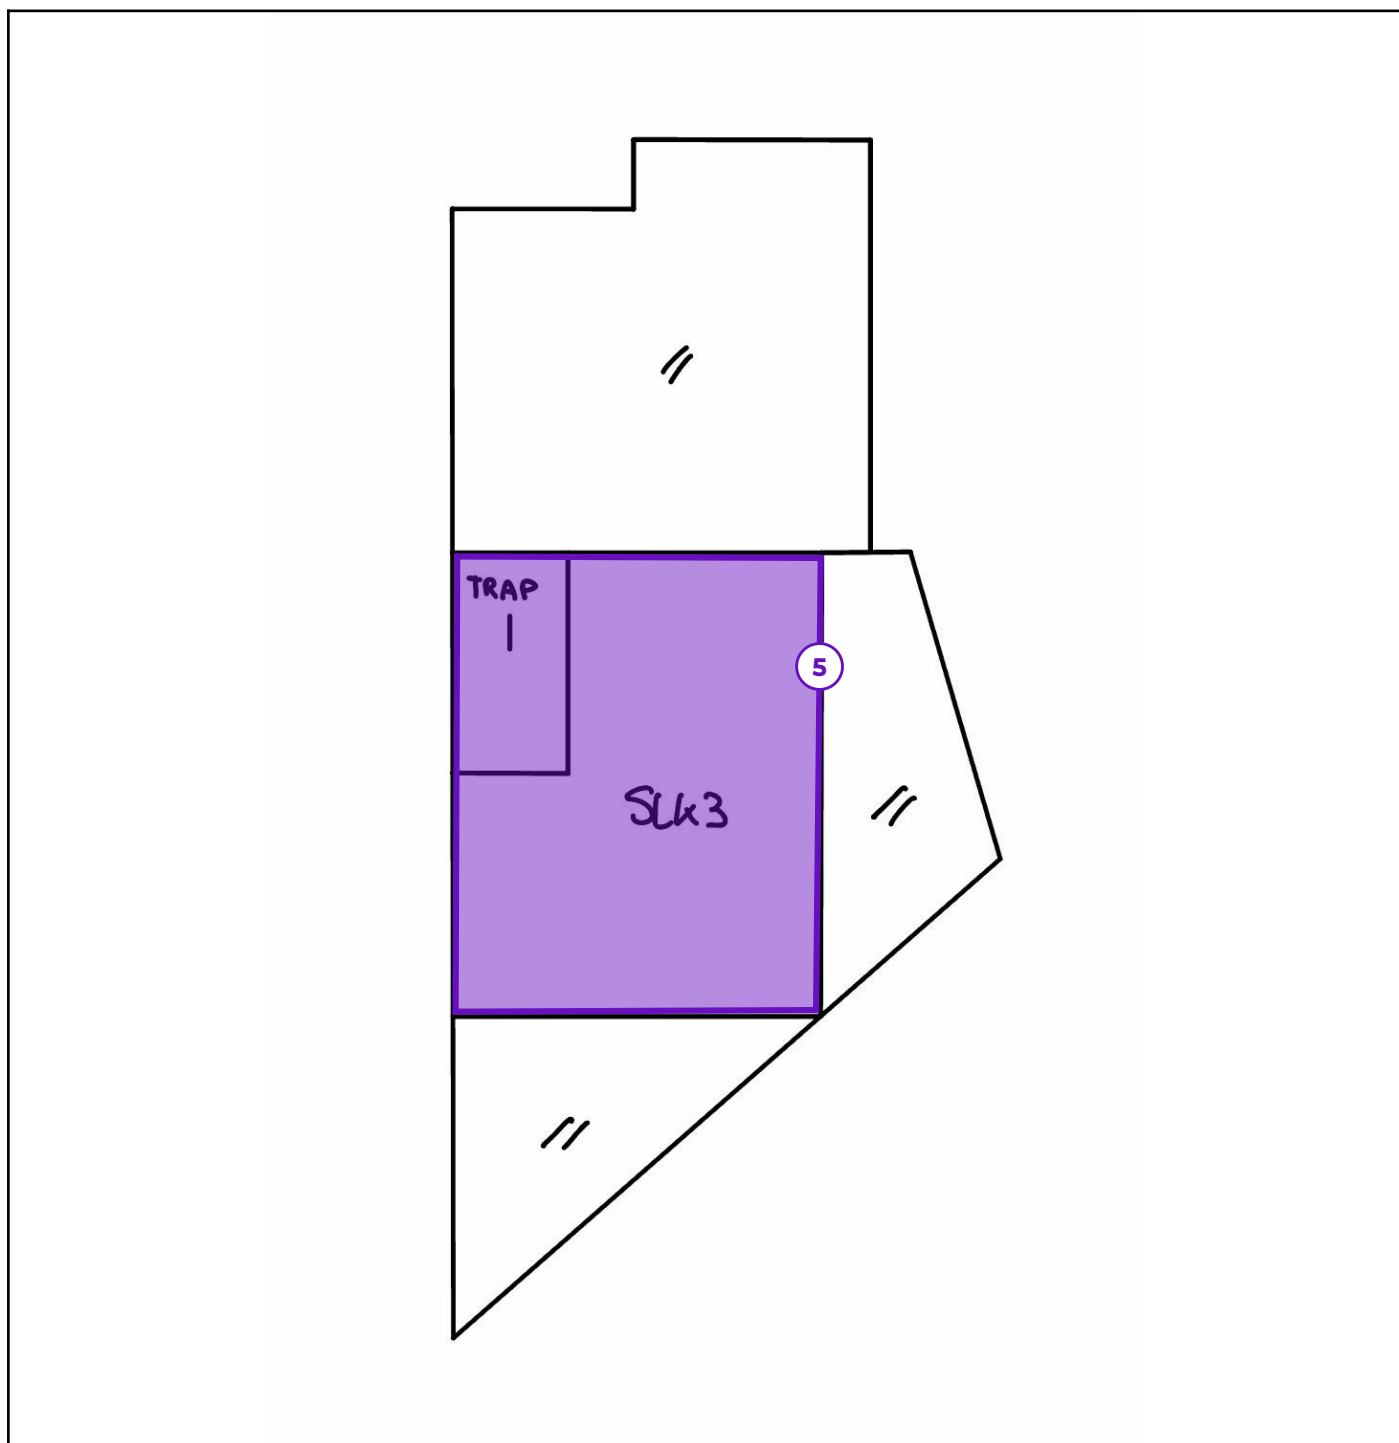
Plan 1.7: GV+2 - plafond

Beschrijving	Type	Actie
5. Plafonds en muren bestaande uit voorzetpanelen	Advies	-

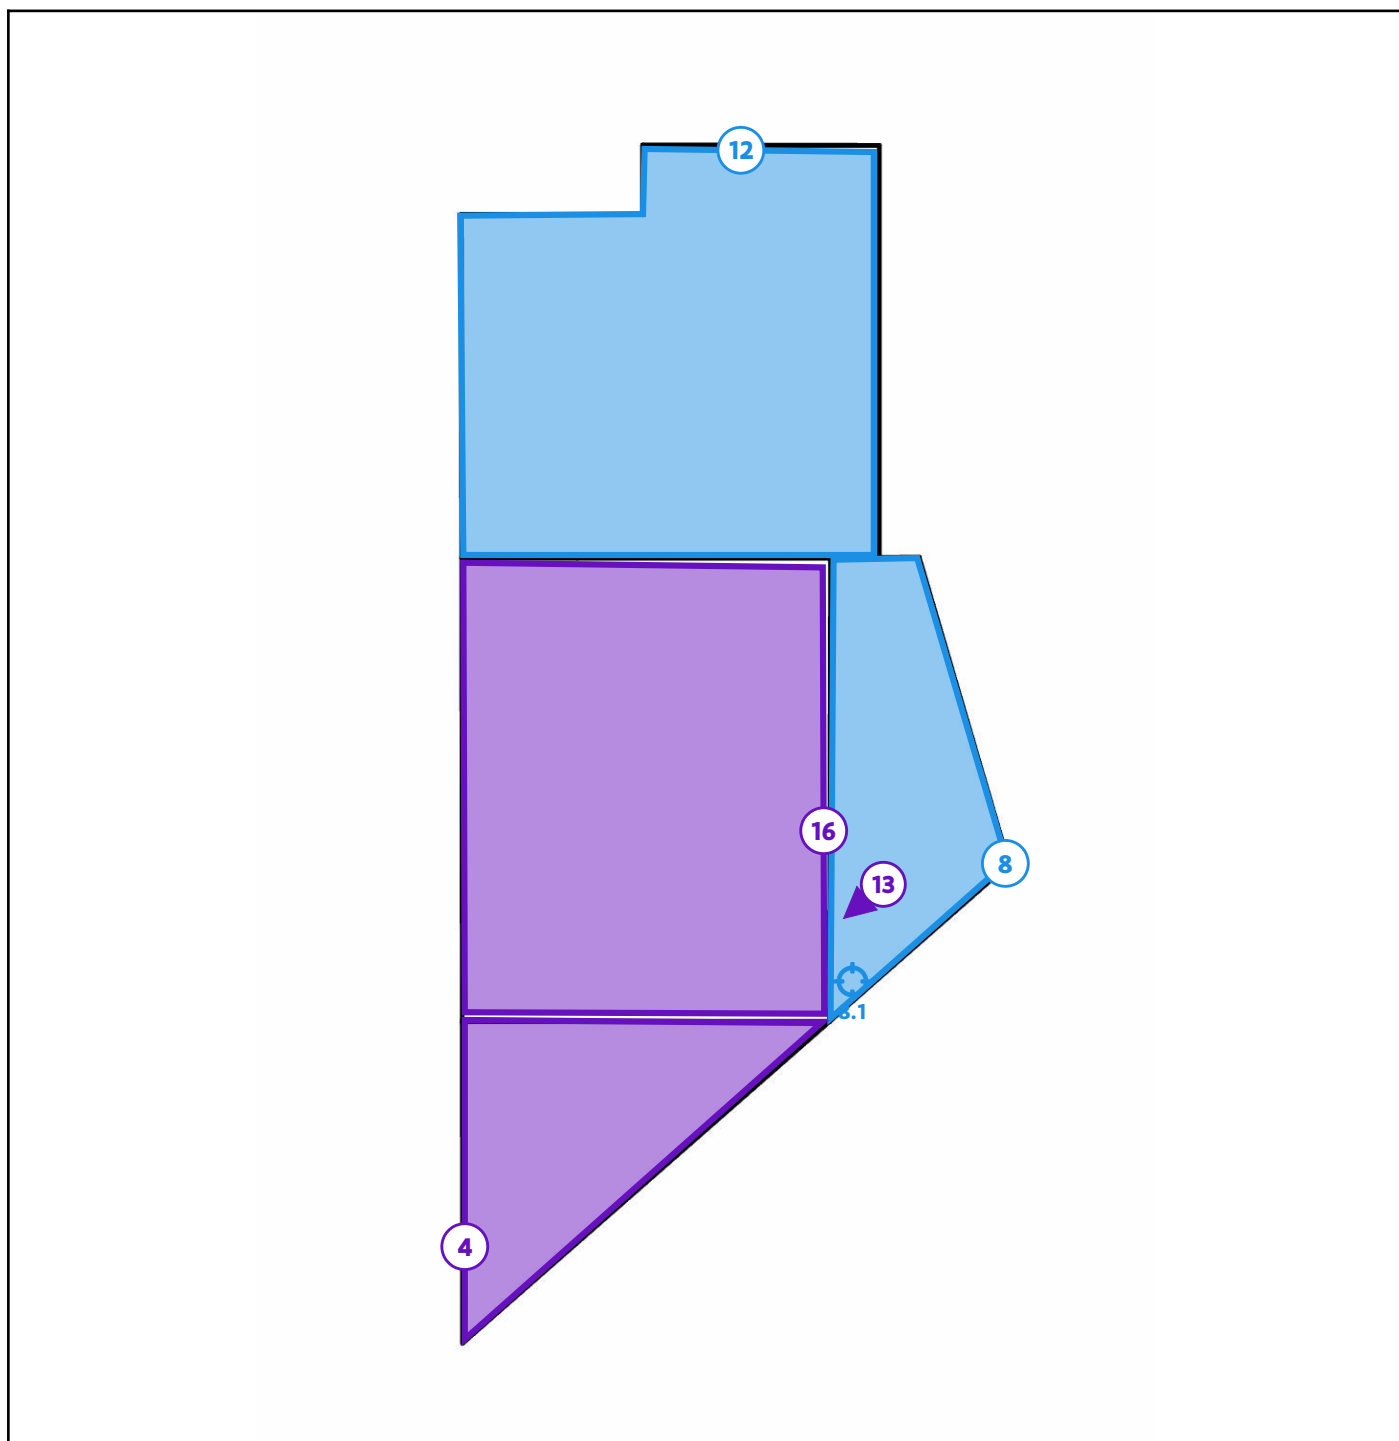
Plan 1.9: Dak

Beschrijving	Type	Actie
4. Plat dak straatkant (beperking)	Beperking	-
8. Roofing dak garage	Geen asbest	-

8.1 Code: 6	Puntmonster	-
12. Roofing dak - achterbouw	Geen asbest	-
13. Rookgaskanaal (niet verdacht)	Overige ruimte of materiaal	-
16. Dakbedekking bestaande uit pannen (niet verdacht)	Overige ruimte of materiaal	-

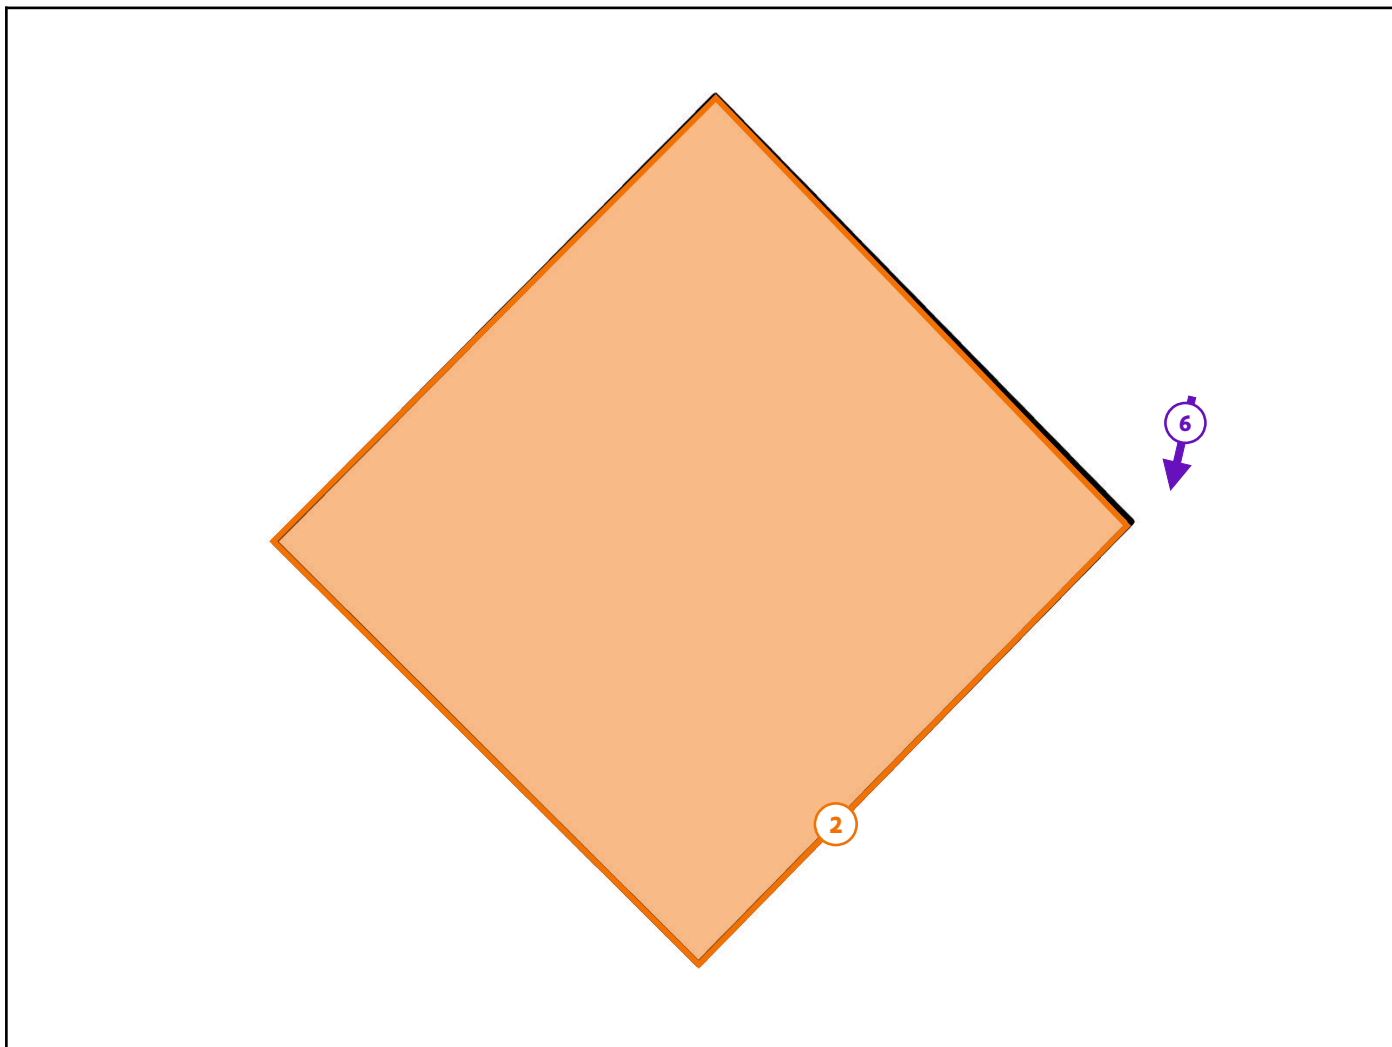
Plan 3.1: Bijgebouw plan

Beschrijving	Type	Actie
2. Dak bestaande uit golfplaten	Asbestmateriaal	Verwijderen
6. Slib regenton	Advies	-

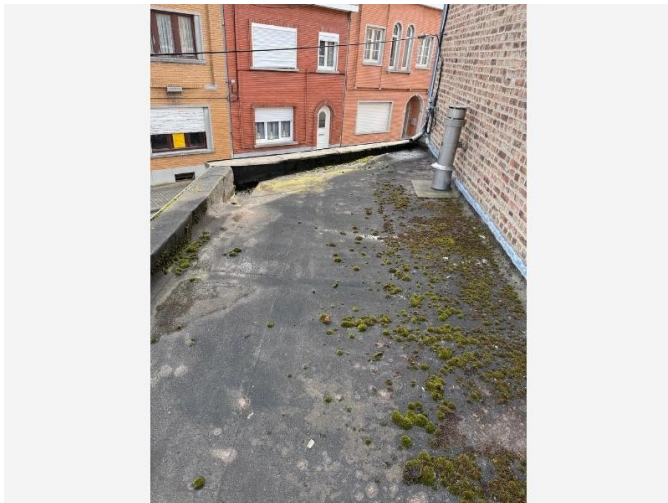
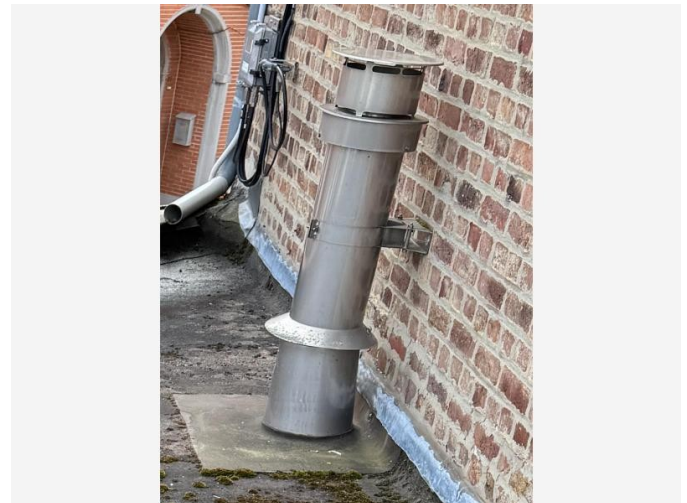
Beschrijving	Notitie	Terug te vinden op plannen
Fiche 13: Rookgaskanaal (niet verdacht)	Het rookgaskanaal is niet-asbestverdacht.	Plan 1.9: Dak
Fiche 14: Flexibel onderdak	Na het optillen van een pan werd geen asbestverdacht onderdak aangetroffen. Dit betekent niet dat er geen onderdak aanwezig kan zijn op plaatsen die niet gecontroleerd werden. Bij werken, laat een eventueel aangetroffen onderdak controleren op aanwezigheid van asbest.	Plan 1.8: Onderdak
Fiche 15: CV-ketel (niet verdacht)	De CV-ketel (dichtingen, isolerend materiaal) is niet asbestverdacht. Viesmann Vitodens 200W -2014	Plan 1.1: Kelder
Fiche 16: Dakbedekking bestaande uit pannen (niet verdacht)	De dakbedekking is niet-asbestverdacht.	Plan 1.9: Dak

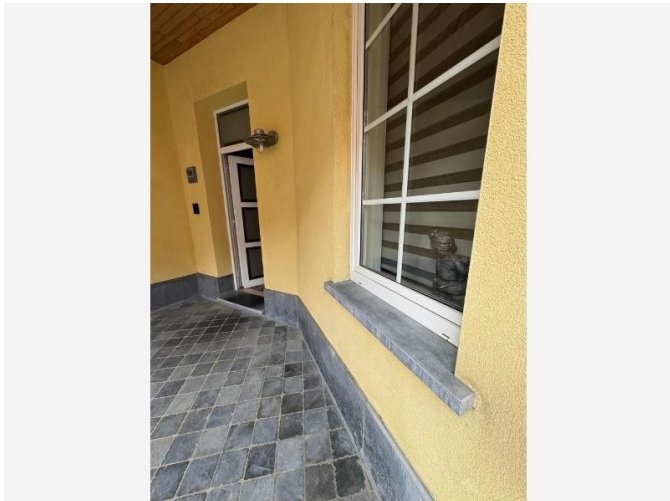
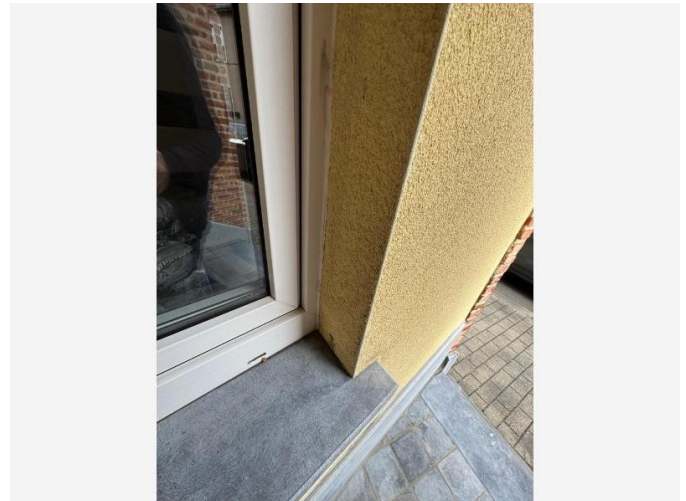
Beschrijving	Notitie	Terug te vinden op plannen
Fiche 17: Liftinfrastructuur (niet aanwezig)	Er is geen liftinfrastructuur aanwezig op de inspectielocatie.	-
Fiche 18: Mastiek (niet aanwezig)	Er is geen asbestverdachte mastiek aanwezig. Het buitenschrijnwerk is afgekit met siliconen. Controle werd uitgevoerd op glas/profiel en profiel/muur.	-
