Asbestinventarisatetest

Grootveldstraat 11, 3400 Landen

Attestnummer : 20260403-000310.002

Niet-asbestveilig

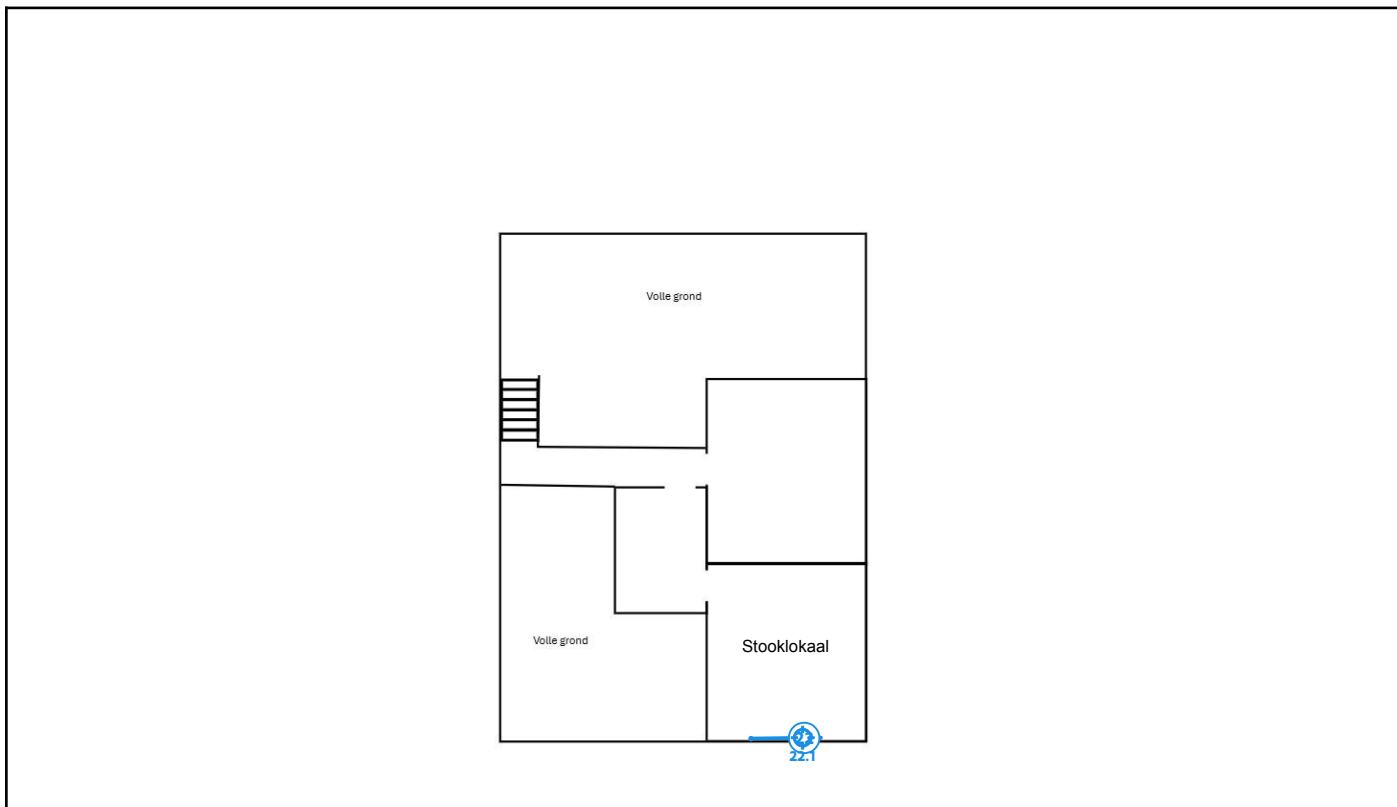
Plan 1.1: kelder: Buitenschrijnwerk

Beschrijving	Type	Actie
22. Kelder: Buitenschrijnwerk - Dichting tss profiel (hout)/glas	Geen asbest	-
22.1 Code: MM009	Puntmonster	-

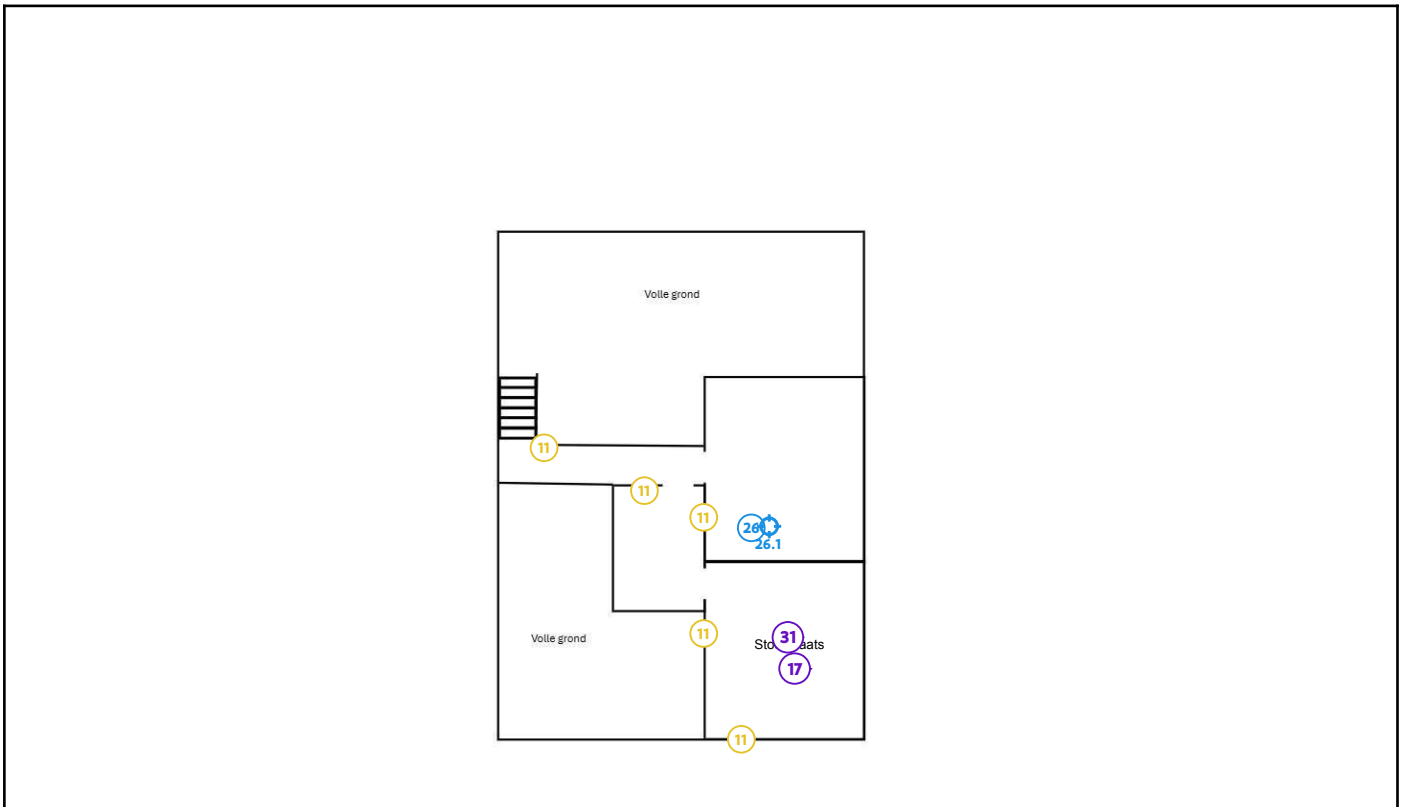
Plan 1.3: Kelder: overige toepassingen

Beschrijving	Type	Actie
11. Kelder: Elektronisch schakelmateriaal - Behuizing - Bakeliet	Asbestmateriaal	Zorgvuldig beheren
17. Kelder: Warmwaterboiler	Advies	-
26. Kelder: Mazouttank - Dichtingen	Geen asbest	-
26.1 Code: MM008	Puntmonster	-
31. Kelder: Stooklokaal - Verbrandingstoestel op gas	Overige ruimte of materiaal	-

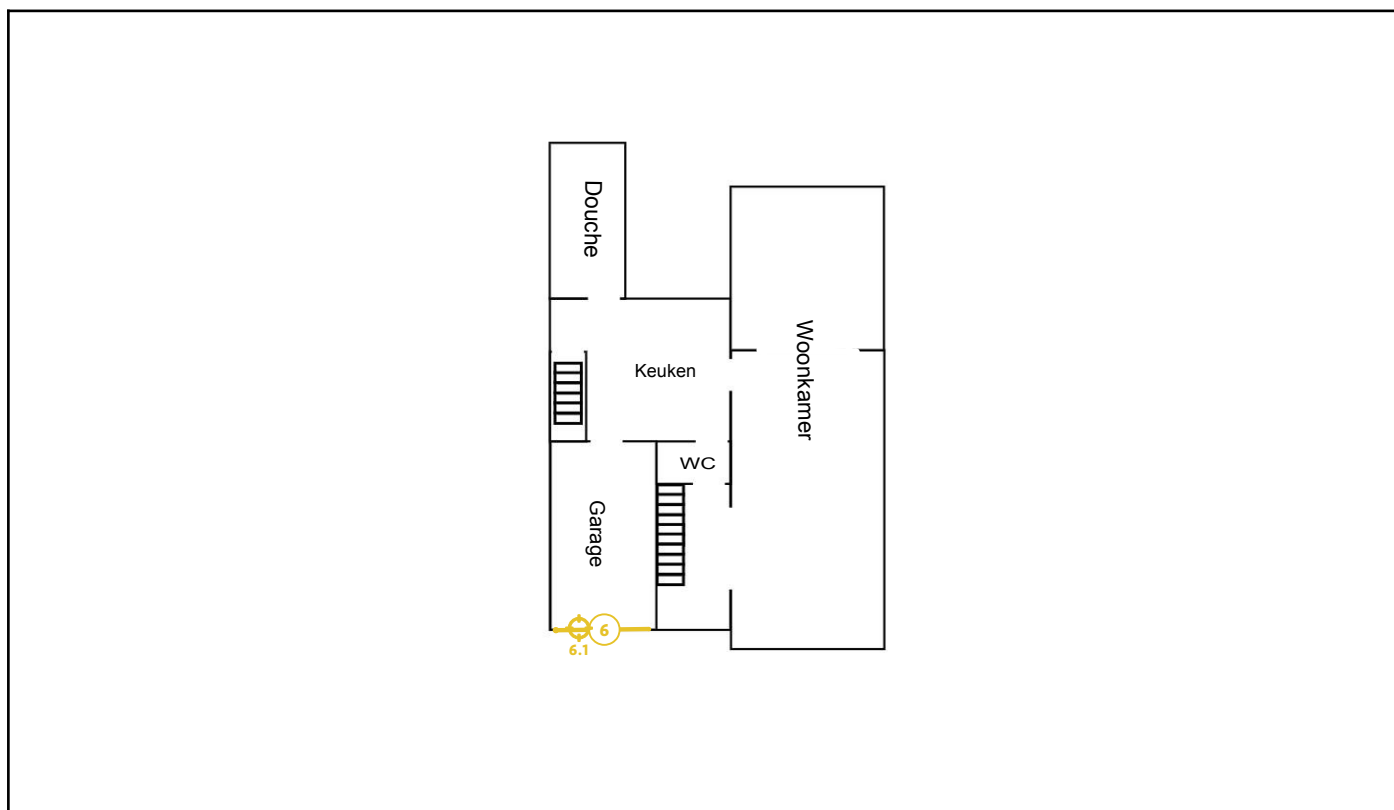
Plan 1.4: Gelijkvloers (GLV): Buiteschrijnwerk

Beschrijving	Type	Actie
6. VG: Poort - Dichting tss profiel (PVC)/gevelsteen	Asbestmateriaal	Zorgvuldig beheren
6.1 Code: MM001	Puntmonster	-

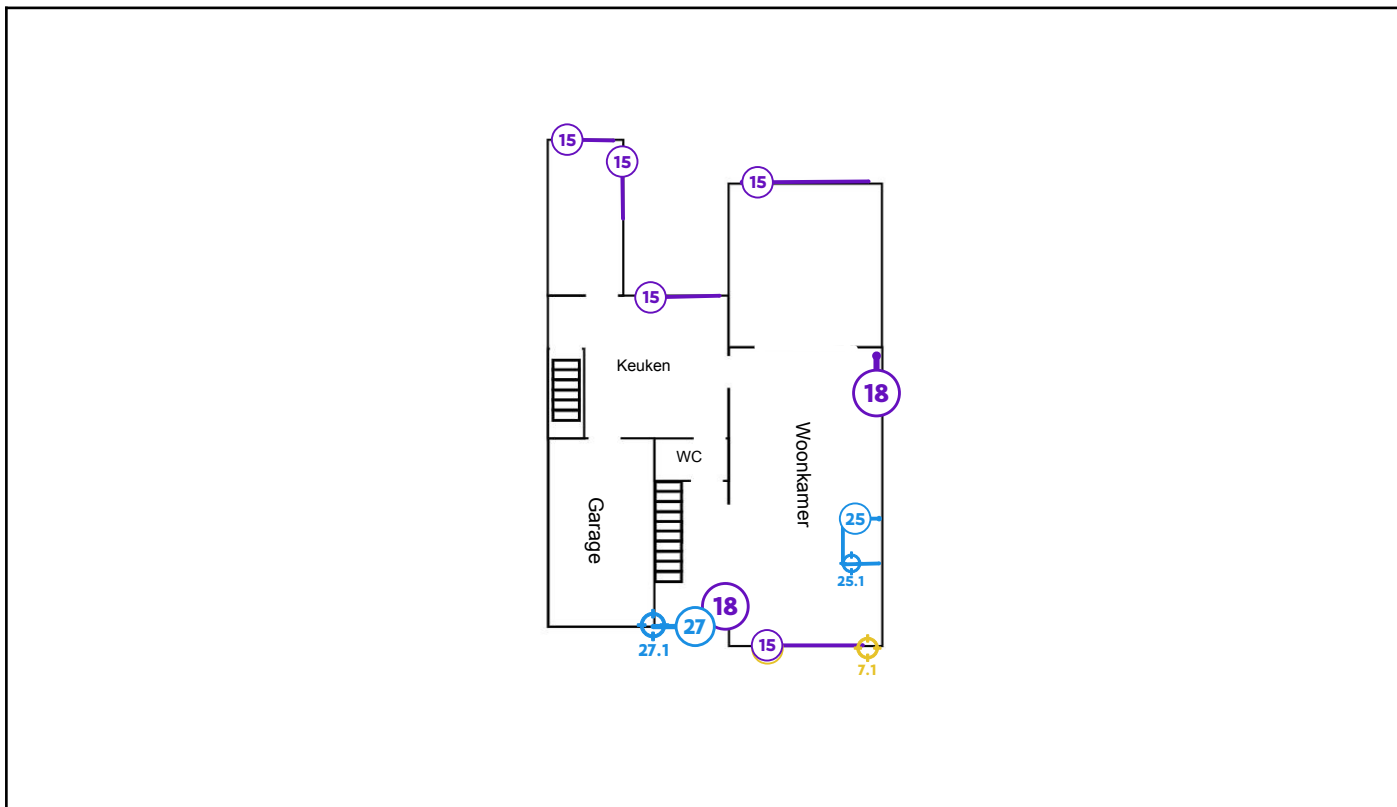
Plan 1.7: GLV: Overige toepassingen

Beschrijving	Type	Actie
7. VG: Dichting tussen raamdorpel en gevelsteen - Harde mastiek	Asbestmateriaal	Zorgvuldig beheren
7.1 Code: MM003	Puntmonster	-
15. GLV & V1: Vensterbanken - Natuursteen	Advies	-
18. GLV: Tabletten thv radiatoren	Advies	-
25. GLV: Woonkamer - Openhaard - Schouwdorpel	Geen asbest	-
25.1 Code: MM004	Puntmonster	-
27. VG: Waterkering - Bitumineus mengsel	Geen asbest	-
27.1 Code: MM002	Puntmonster	-

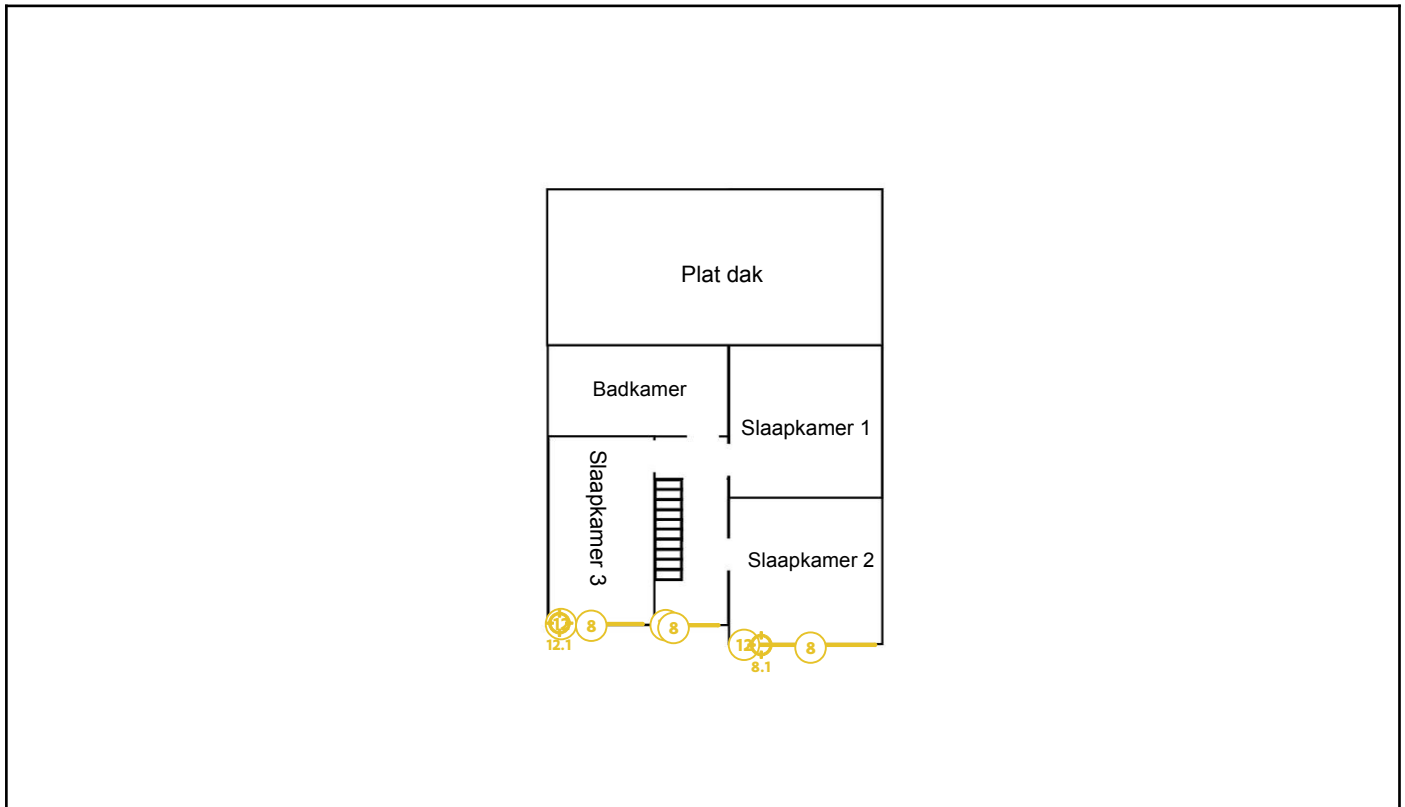
Plan 1.8: Verdieping 1 (V1): Buitenschrijnwerk

Beschrijving	Type	Actie
8. V1: Buitenschrijnwerk - Dichting tss profiel (hout)/glas	Asbestmateriaal	Zorgvuldig beheren
8.1 Code: MM013	Puntmonster	-
12. V1: Buitenschrijnwerk - Dichting tss profiel (hout)/gevelsteen	Asbestmateriaal	Zorgvuldig beheren
12.1 Code: MM012	Puntmonster	-

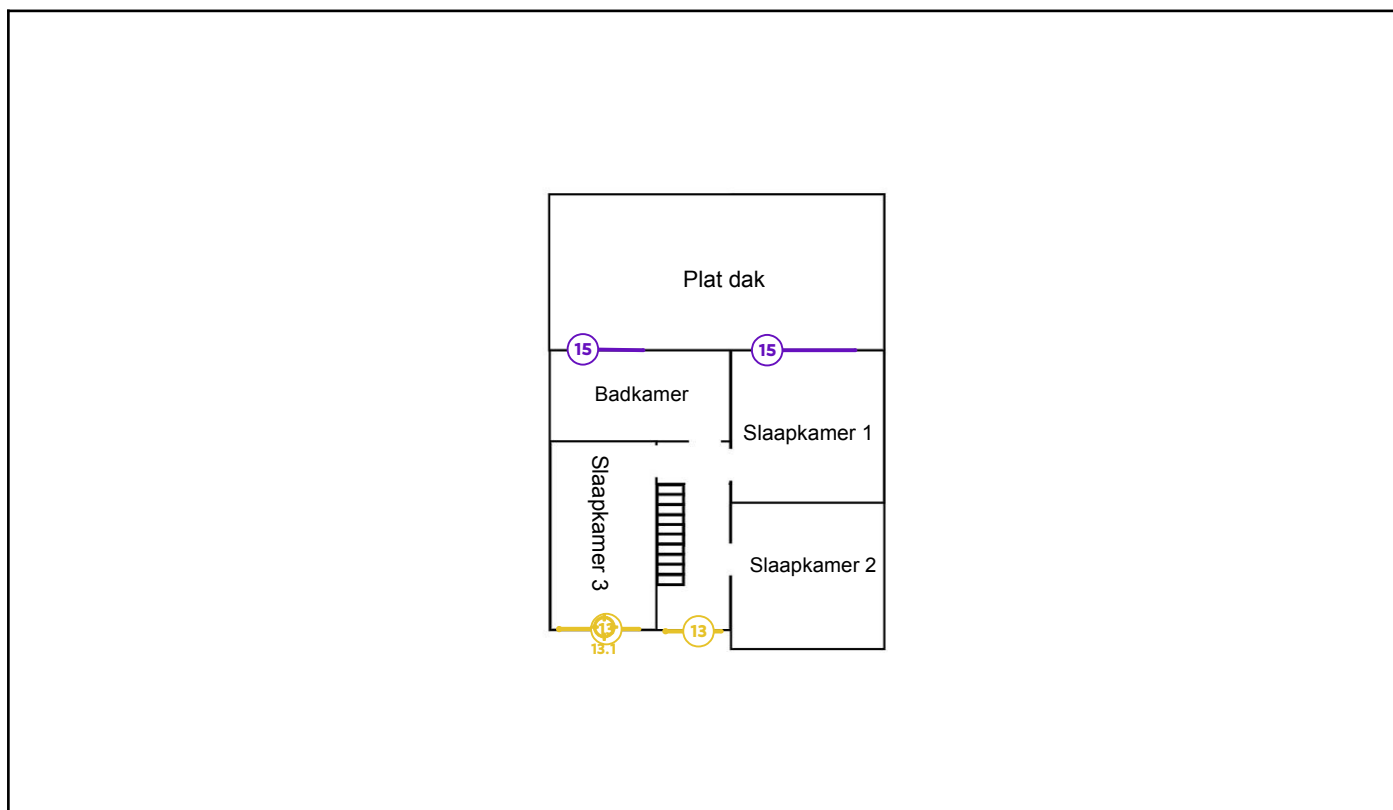
Plan 1.11: V1: overige toepassingen

Beschrijving	Type	Actie
13. VG - V1: Buitenschrijnwerk - Vulpaneel	Asbestmateriaal	Zorgvuldig beheren
13.1 Code: MM014	Puntmonster	-
15. GLV & V1: Vensterbanken - Natuursteen	Advies	-

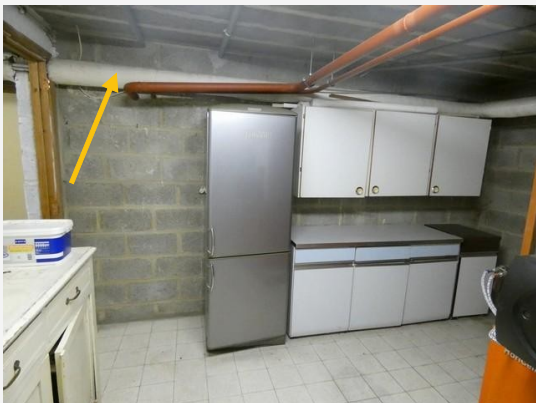
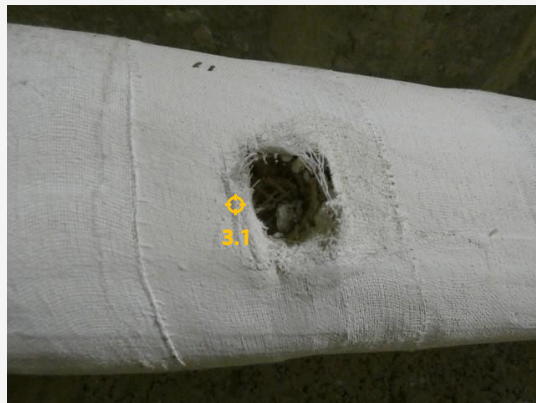
Beschrijving	Kelder: Leidingen - Kalkhoudende leidingisolatie
Omgeving	Binnen
Primaire drager	HVAC infrastructuur en uitrusting
Asbestmateriaal	In-situ afwerkingslagen - Thermische isolatie
Bindmiddel van asbestmateriaal	Gips - kalk
Gebondenheid op basis van bindmiddel	Niet-hechtgebonden
Hoeveelheid (lengte - omtrek - dikte - aantal)	<ul style="list-style-type: none"> • 14,30 m - 30,00 cm - 2,00 cm - 1 stuk
Totaal volume	0,086 m ³
Eenvoudig bereikbaar	Ja
Bevestigingswijze	<ul style="list-style-type: none"> • Verlijmd, ingegoten, versmeerd
Identificatiemethode	Een monstername door de asbestdeskundige met laboanalyse door een asbestlabo.
Destructieve handeling voor identificatie	Nee
Opmerking	Over de homogene zones heen werd ifv de totale lopende meters thv de rechte stukken en de bochten telkens 2 puntstalen verzameld tot 1 mengmonster.

Het asbestmateriaal valt onder de mijlpaal van 2034.

[Verwijderen](#)

- Scherm in afwachting van verwijdering het asbestmateriaal af van luchtstromingen en verstoring: bijvoorbeeld door het te verpakken, te fixeren, af te dekken, signalisatie - afbakening aan te brengen, ...
- Verwijder dit asbestmateriaal zo snel mogelijk. Volg de toestand goed op.
- Voer binnenluchtmetingen uit om actuele blootstellingsrisico's in de binnenlucht te monitoren.

- Hermetische zone (erkend asbestverwijderaar)
De bron betreft een losgebonden asbesttoepassing waar tijdens de verwijdering makkelijk asbestvezels kunnen vrijkomen. Verwijdering is dan ook enkel mogelijk door een erkend asbestverwijderaar in hermetische zone. Dit steeds volgens de richtlijnen van het KB van 16 maart 2006 (en wijziging van 19 december 2025) en de CODEX BOEK VI titel 3.

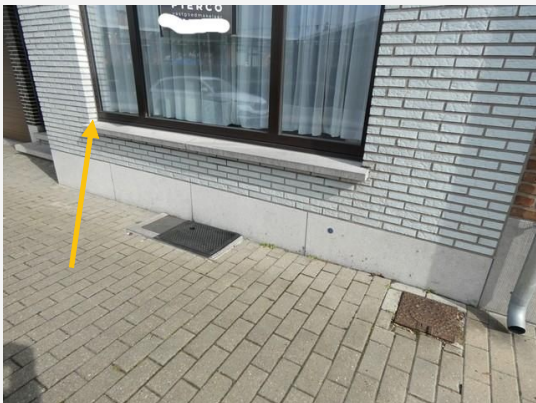
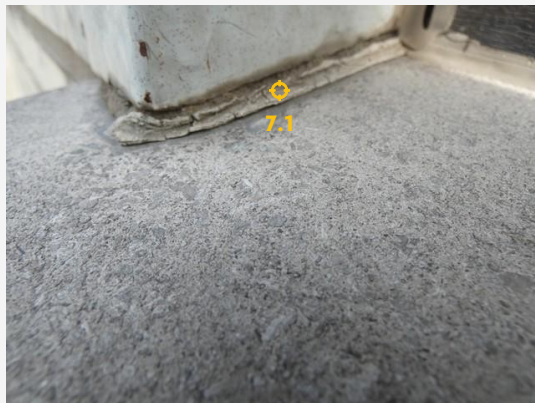
Fiche 7: VG: Dichting tussen raamdorpel en gevelsteen - Harde mastiek

Beschrijving	VG: Dichting tussen raamdorpel en gevelsteen - Harde mastiek
Omgeving	Buiten
Primaire drager	Wand buitenschil
Asbestmateriaal	In-situ afwerkingslagen - Pasta, stopverf, voegsel, stopsel, vulsel, mastiek, kitten, ...
Bindmiddel van asbestmateriaal	Kitten, mastiek, pasta
Gebondenheid op basis van bindmiddel	Hecht
Hoeveelheid (lengte - aantal)	<ul style="list-style-type: none">• 0,30 m - 1 stuk
Totale lengte	0,30 m
Eenvoudig bereikbaar	Ja
Bevestigingswijze	<ul style="list-style-type: none">• Verlijmd, ingegoten, versmeerd
Identificatiemethode	Een monstername door de asbestdeskundige met laboanalyse door een asbestlabo.
Destructieve handeling voor identificatie	Nee
Opmerking	Mbt de raamdorpel thv voorgevel: de dichting tussen de gevel en het raamdorpel betreft een harde mastiek. Obv monstername en laboanalyse werd deze als asbesthoudend bevonden.

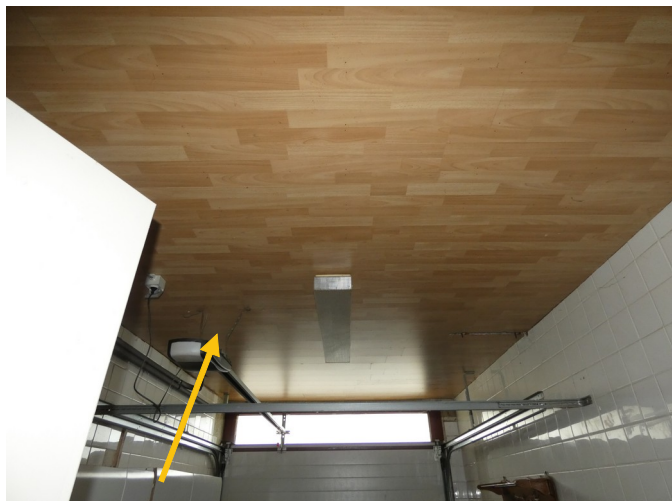
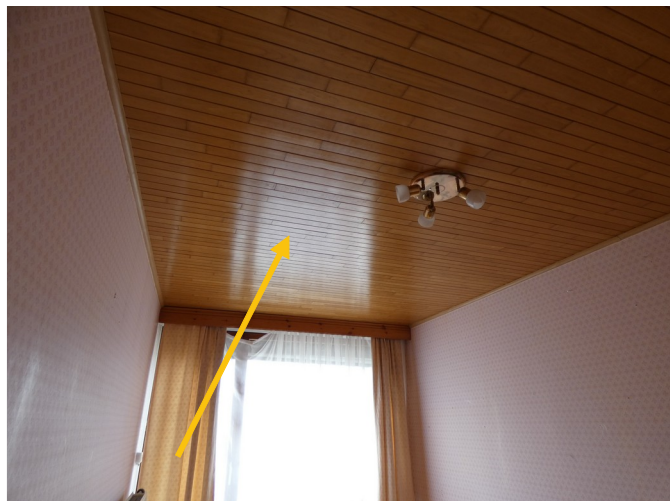
Basis voor advies

De asbestdeskundige beoordeelt het materiaal als niet-asbestverdacht.

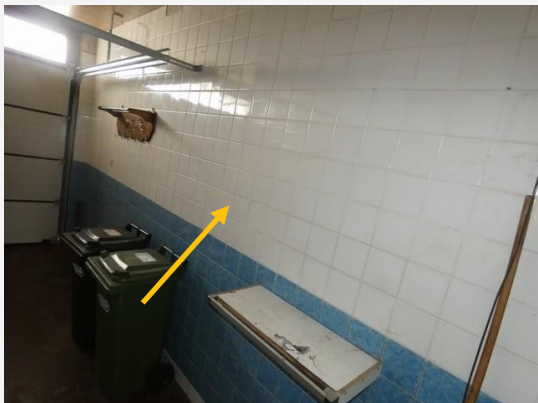
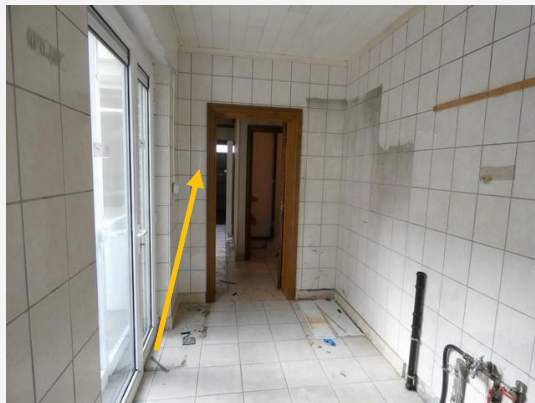
De afwerking thv het plafond in eetplaats, keuken, toilet, garage en wasruimte op het gelijkvloers en volledige eerste verdieping bestaan uit diverse materialen zoals hout en kunststof. Obv audiovisuele inspectie en expertise werd deze dan ook als niet-asbestverdacht bevonden. Dit geeft echter geen uitsluitel over de mogelijke aanwezigheid van asbesthoudende materialen verborgen achter al deze valse plafonds. Het is dan ook ten sterkste aangeraden om bij toekomstige werkzaamheden bijkomend destructief onderzoek met eventuele laboanalyse uit te voeren.

Basis voor advies	De asbestdeskundige beoordeelt het materiaal als niet-asbestverdacht.
-------------------	---

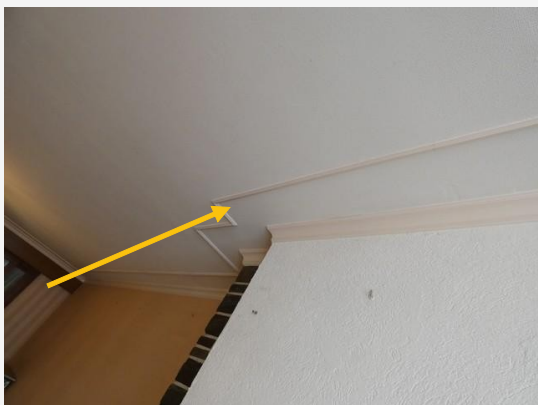
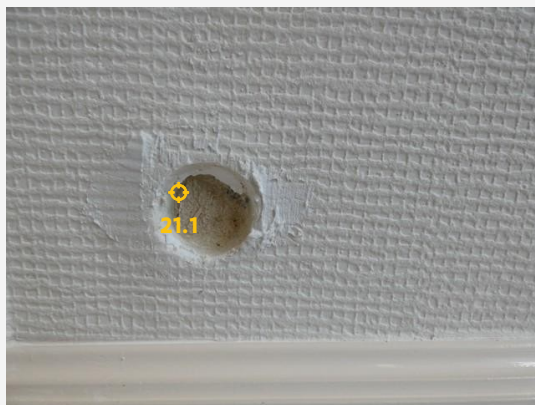
Fiche 21: GLV & V1: Plafond - Afwerkingslaag - Pleisterwerk

Geen asbest

#	Type	Referentie	Resultaat
21.1	Mengmonster	MM011	Geen asbest

Beschrijving	GLV & V1: Plafond - Afwerkingslaag - Pleisterwerk
Omgeving	Binnen
Primaire drager	Plafond
Bindmiddel van materiaal	Gips - kalk
Gebondenheid op basis van bindmiddel	Niet-hechtgebonden
Hoeveelheid (oppervlakte - dikte - aantal)	<ul style="list-style-type: none"> • 65,00 m² - 2,00 cm - 1 stuk • 12,00 m² - 2,00 cm - 1 stuk
Totaal volume	1,54 m ³
Identificatiemethode	Een monstername door de asbestdeskundige met laboanalyse door een asbestlabo.
Destructieve handeling voor identificatie	Nee
Opmerking	<p>Thv de plafonds afgewerkt met pleisterwerk werd over de homogene zones heen GLV: woonkamer & trappenhuis telkens een puntstaal genomen en verzameld tot één mengmonster. Obv laboanalyse werd deze als niet-asbesthoudend bevonden.</p> <p>woonkamer, trappenhuis badkamer</p> <p>In de overige ruimtes zijn de plafonds afgewerkt met hout & kunststof:</p> <p>GLV: keuken, garage & toilet</p> <p>V1: volledige eerste verdieping</p> <p>Geen pleisterk aanwezig op het plafond thv volgende ruimtes:</p> <p>- Stooklokaal</p>

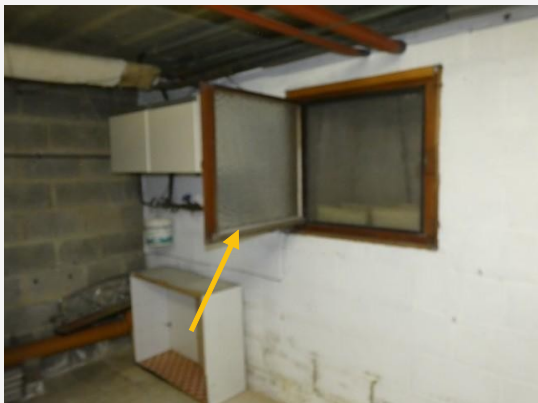
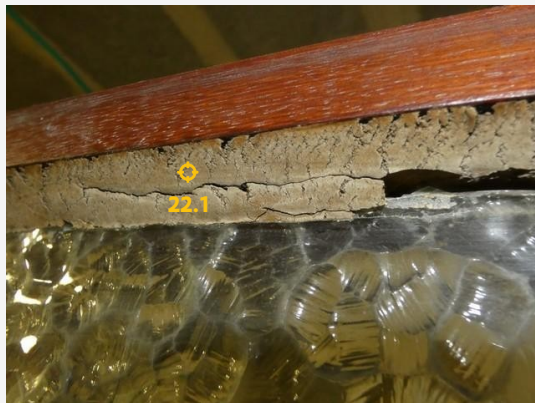
Fiche 22: Kelder: Buitenschrijnwerk - Dichting tss profiel (hout)/glas

Geen asbest

#	Type	Referentie	Resultaat
22.1	Puntmonster	MM009	Geen asbest

Beschrijving	Kelder: Buitenschrijnwerk - Dichting tss profiel (hout)/glas
Omgeving	Binnen
Primaire drager	Wandopening verticaal (raam, deur, ...)
Bindmiddel van materiaal	Kitten, mastiek, pasta
Gebondenheid op basis van bindmiddel	Hecht
Hoeveelheid (lengte - aantal)	<ul style="list-style-type: none">• 2,00 m - 1 stuk
Totale lengte	2,00 m
Identificatiemethode	Een monstername door de asbestdeskundige met laboanalyse door een asbestlabo.
Destructieve handeling voor identificatie	Nee
Opmerking	Mbt hetbuitenschrijnwerk thv de kelder: de dichting tussen de enkele beglazing en het houten profiel betreft een harde mastiek. Obv monstername en laboanalyse werd deze als niet-asbesthoudend bevonden.

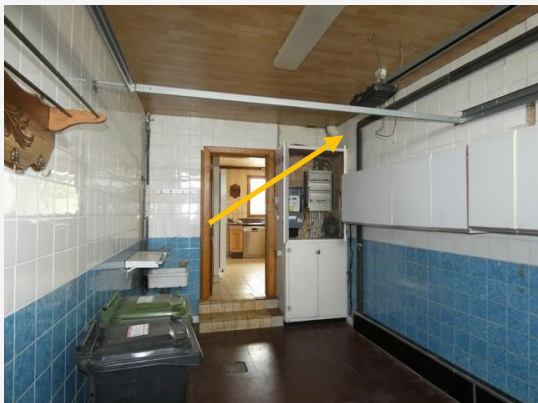
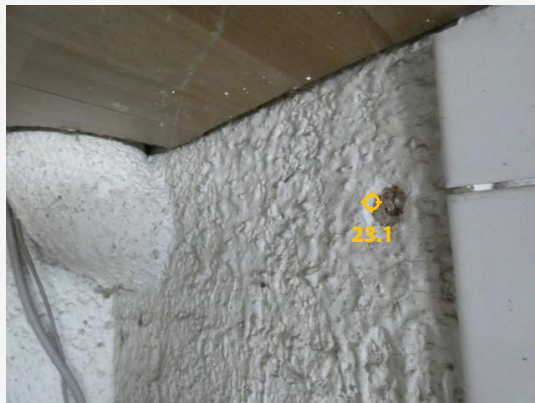
Fiche 23: GLV: Garage - Binnenmuren - Afwerkingslaag - Pleisterwerk

Geen asbest

#	Type	Referentie	Resultaat
23.1	Mengmonster	MM005	Geen asbest

Beschrijving	GLV: Garage - Binnenmuren -Afwerkingslaag - Pleisterwerk
Omgeving	Binnen
Primaire drager	Binnenwand
Bindmiddel van materiaal	Gips - kalk
Gebondenheid op basis van bindmiddel	Niet-hechtgebonden
Hoeveelheid (oppervlakte - dikte - aantal)	• 0,20 m ² - 1,00 cm - 1 stuk
Totaal volume	0,002 m ³
Identificatiemethode	Een monstername door de asbestdeskundige met laboanalyse door een asbestlabo.
Destructieve handeling voor identificatie	Nee
Opmerking	Thv de garage zijn de muren afgewerkt met pleisterwerk welke verschillend is van het overige aanwezig pleisterwerk in de woning over de homogene zone heen werden 2 puntstalen genomen en verzameld tot één mengmonster. Obv laboanalyse werd deze als niet-asbesthoudend bevonden.

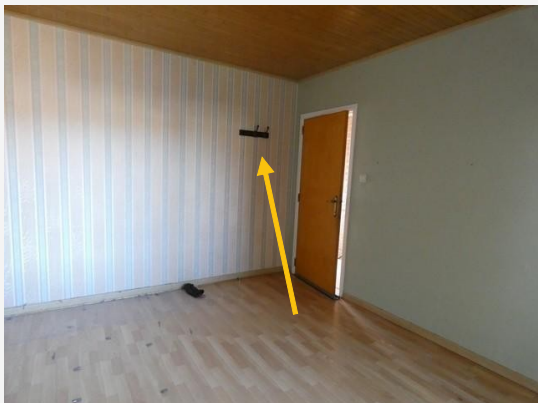
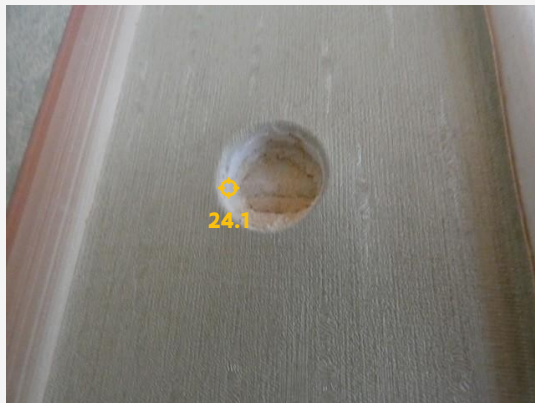
Fiche 24: Kelder tem V1: Binnenmuren - Afwerkingslaag - Pleisterwerk

Geen asbest

#	Type	Referentie	Resultaat
24.1	Mengmonster	MM010	Geen asbest

Beschrijving	Kelder tem V1: Binnenmuren - Afwerkingslaag - Pleisterwerk
Omgeving	Binnen
Primaire drager	Binnenwand
Bindmiddel van materiaal	Gips - kalk
Gebondenheid op basis van bindmiddel	Niet-hechtgebonden
Hoeveelheid (oppervlakte - dikte - aantal)	<ul style="list-style-type: none"> • 10,00 m² - 2,00 cm - 1 stuk • 90,00 m² - 2,00 cm - 1 stuk • 125,00 m² - 2,00 cm - 1 stuk
Totaal volume	4,50 m ³
Identificatiemethode	Een monstername door de asbestdeskundige met laboanalyse door een asbestlabo.
Destructieve handeling voor identificatie	Nee
Opmerking	<p>Thv de muren afgewerkt met pleisterwerk werd over de homogene zones heen GLV: woonkamer - GLV/V1: trappenhal - V1: slaapkamer & badkamer telkens een puntstaal genomen en verzameld tot één mengmonster. Obv laboanalyse werd deze als niet-asbesthoudend bevonden.</p> <p>Geen pleisterwerk aanwezig in volgende ruimte:</p> <ul style="list-style-type: none"> - Stooklokaal (kelder)

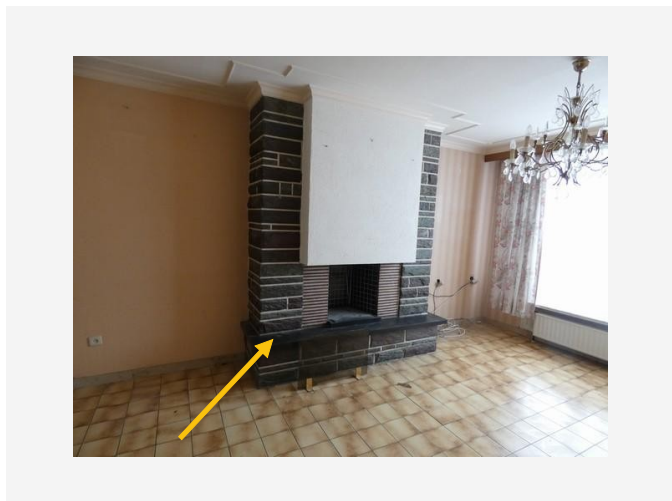
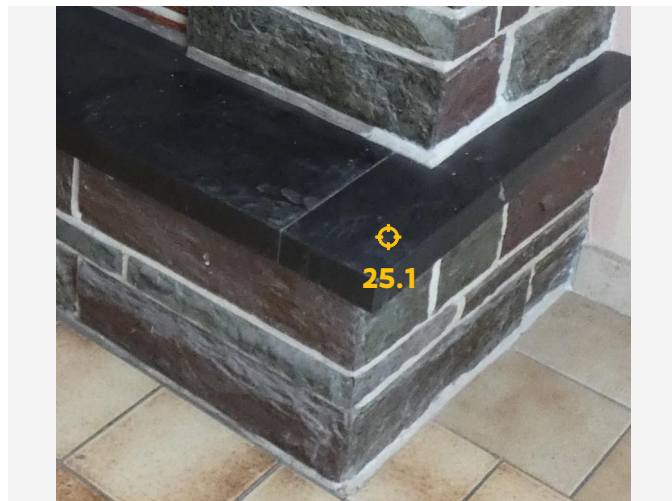
Fiche 25: GLV: Woonkamer - Openhaard - Schouwdorpel

Geen asbest

#	Type	Referentie	Resultaat
25.1	Puntmonster	MM004	Geen asbest

Beschrijving	GLV: Woonkamer - Openhaard - Schouwdorpel
Omgeving	Binnen
Primaire drager	Open haard
Bindmiddel van materiaal	Cement
Gebondenheid op basis van bindmiddel	Hecht
Hoeveelheid (oppervlakte - dikte - aantal)	• 0,45 m ² - 8,00 cm - 1 stuk
Totaal volume	0,036 m ³
Identificatiemethode	Een monstername door de asbestdeskundige met laboanalyse door een asbestlabo.
Destructieve handeling voor identificatie	Nee

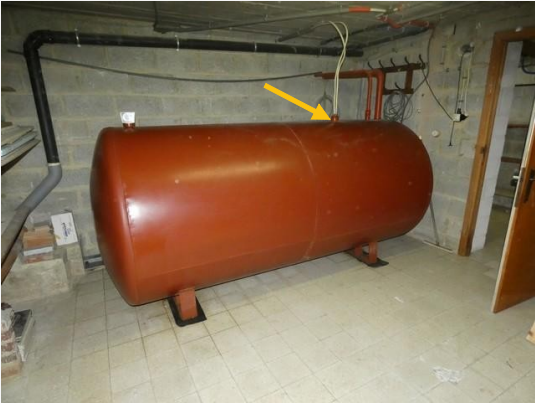
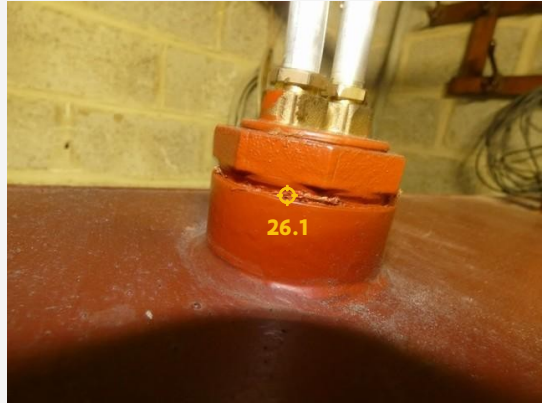
Geen asbest

#	Type	Referentie	Resultaat
26.1	Puntmonster	MM008	Geen asbest

Beschrijving	Kelder: Mazouttank - Dichtingen
Omgeving	Binnen
Primaire drager	Mazouttank
Bindmiddel van materiaal	Weinig of geen bindmiddel (textiel, bevolking, ...)
Gebondenheid op basis van bindmiddel	Niet-hechtgebonden
Hoeveelheid (lengte - omtrek - aantal)	<ul style="list-style-type: none">• 0,50 m - 0,40 cm - 1 stuk
Totale oppervlakte	0,002 m ²
Identificatiemethode	Een monstername door de asbestdeskundige met laboanalyse door een asbestlabo.
Destructieve handeling voor identificatie	Nee
Opmerking	Mbt het dichtingskoord thv de aansluiting aan de mazouttank bestaat uit een losgebonden toepassing. Na laboanalyse werden deze als niet-asbesthoudend bevonden.

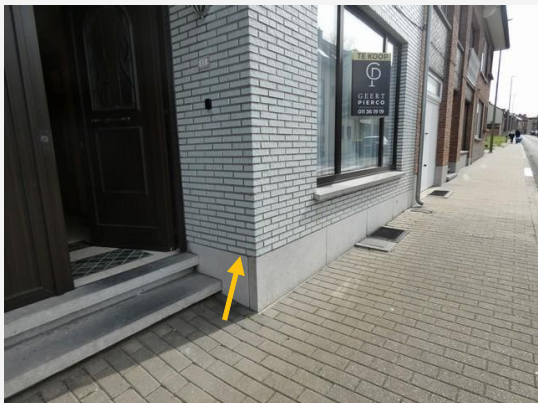
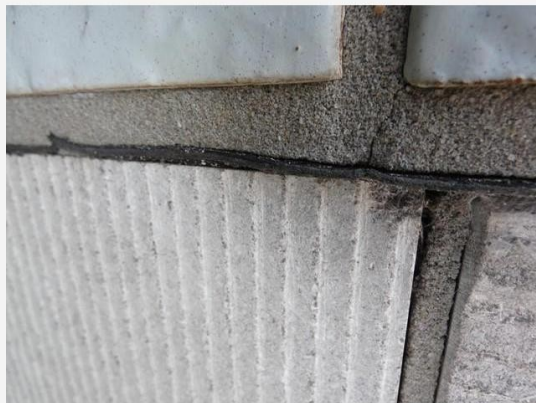
Geen asbest

#	Type	Referentie	Resultaat
27.1	Puntmonster	MM002	Geen asbest

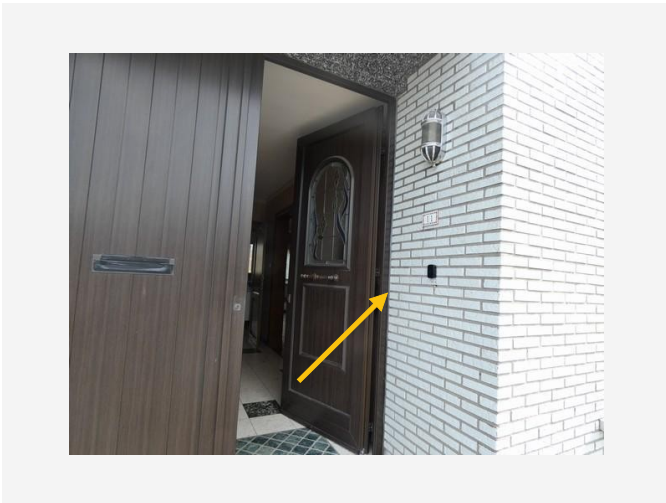
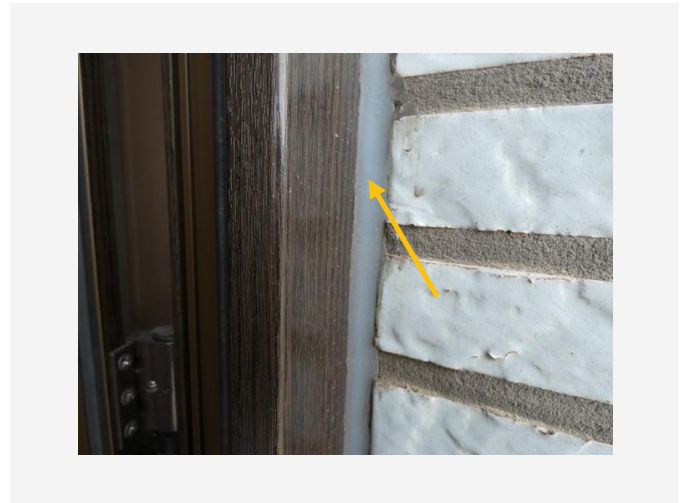
Fiche 34: GLV: AG - Buitenschrijnwerk - Dichting tss profiel (PVC) en gevelsteen

<p>Fiche 34: GLV: AG - Buitenschrijnwerk - Dichting tss profiel (PVC) en gevelsteen</p>	<p>Mbt het PVC buitenschrijnwerk thv voorgevel op het gelijkvloers: de dichting tussen het PVC-profiel en gevelsteen betreft een zachte dichting bestaande uit silicone. Obv visuele inspectie en expertise werd deze als niet-asbestverdacht bevonden.</p>	<p>-</p>
<p>Fiche 35: Tuinhuis: Dakbedekking</p>	<p>De dakbedekking thv van het tuinhuis bestaat uit metaal dakpanelen. Obv kennis en expertise worden deze als niet-asbestverdacht beschouwd.</p>	<p>Plan 2.2: Tuinhuis: Dak</p>

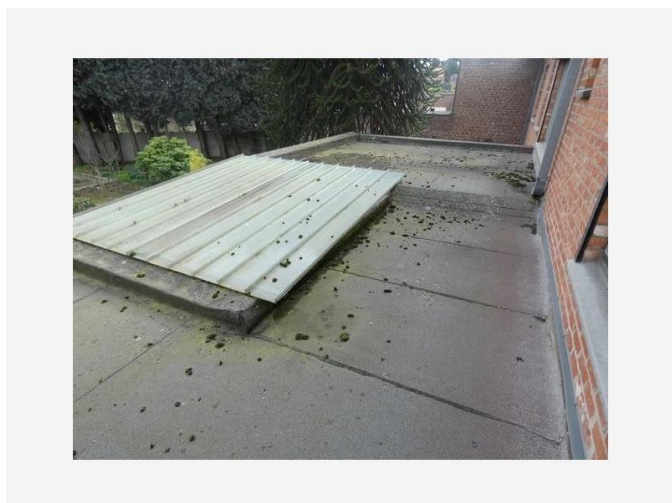
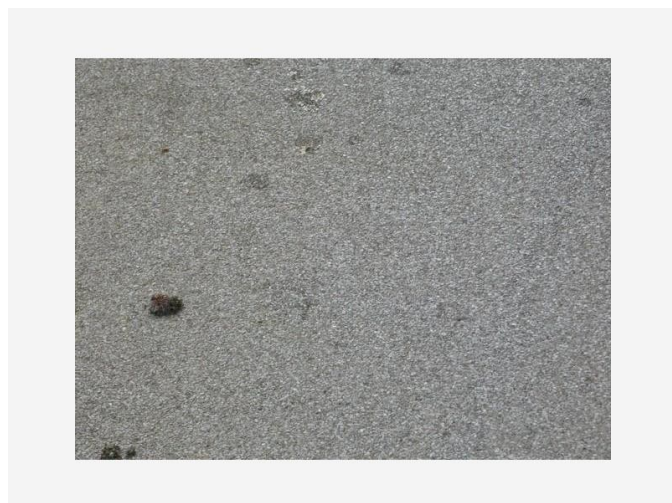
Beschrijving	Notitie	Terug te vinden op plannen
Fiche 36: Dak: Plat dak - Materialen onder huidige dakbedekking	-	-
