Asbestinventarisatetest

24079A0486/00C000

Attestnummer : 20230927-000024.000

Niet-asbestveilig

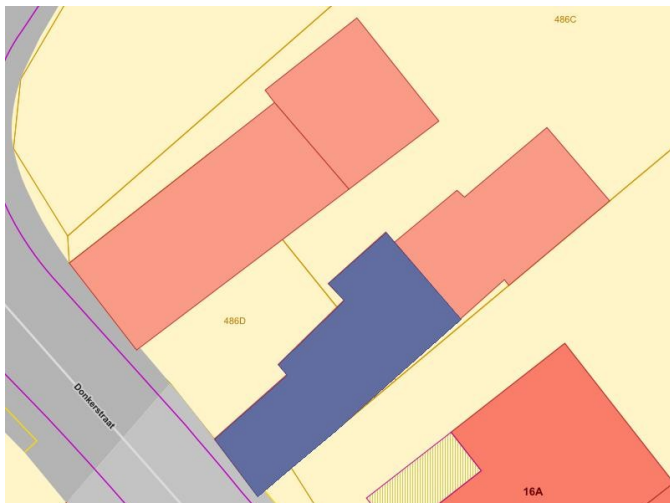
Zone 1: Hoofdgebouw

- 0 Asbestmaterialen
- 1 Beperkingen**
- 0 Uitsluitingen
- 0 Roerende goederen
- 0 Puin, steenslag, (water)bodem
- 1 Adviezen**
- 1 Geen asbest**

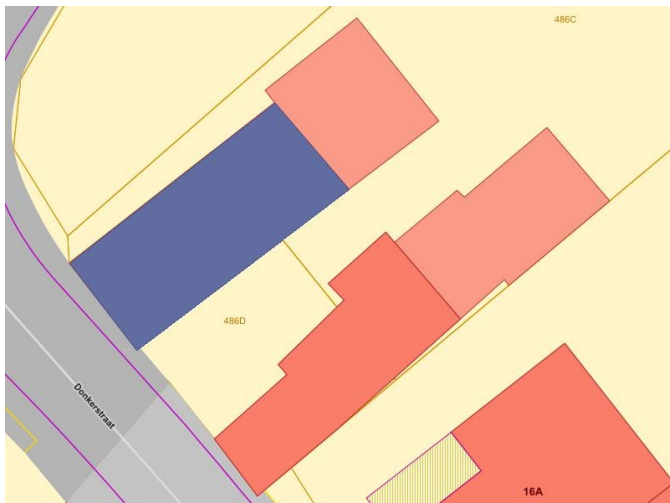
Zone 2: Bijgebouw

- 1 Asbestmateriaal**
- 1 Beperking**
- 0 Uitsluiting
- 0 Roerend goed
- 0 Puin, steenslag, (water)bodem
- 1 Advies**
- 0 Geen asbest

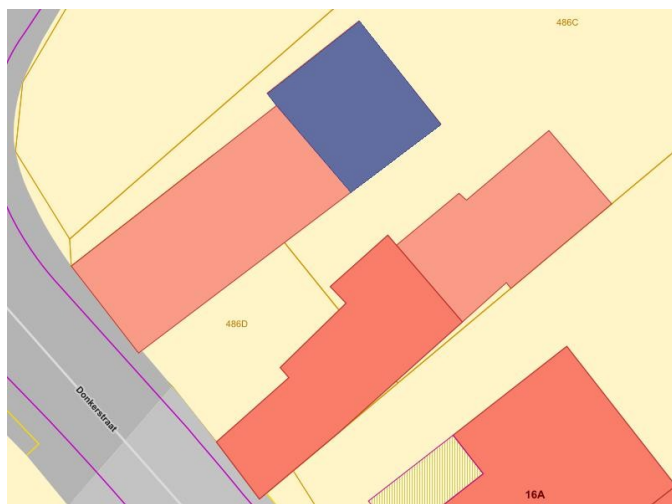
Zone 3: Bijgebouw

2 Asbestmaterialen

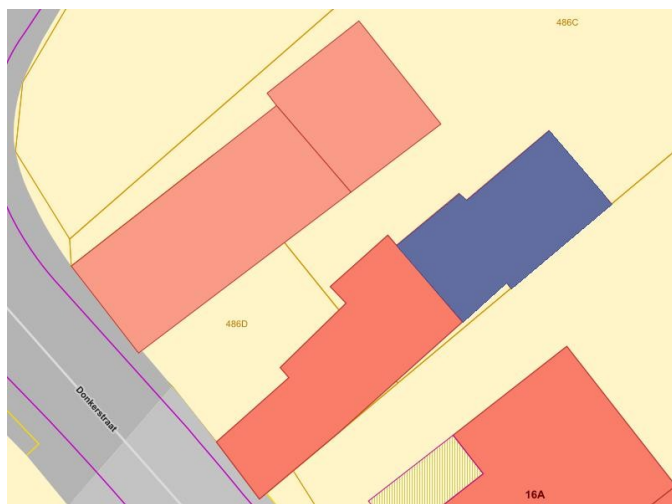
Zone 4: Bijgebouw

- 0 Asbestmaterialen
- 1 Beperkingen**
- 0 Uitsluitingen
- 0 Roerende goederen
- 0 Puin, steenslag, (water)bodem
- 1 Adviezen**
- 0 Geen asbest
