# Asbestinventarisatetest

Prins Regentsquare 7, 3400 Landen

Attestnummer : 20241120-000197.000

Uitgegeven op : 20.11.2024

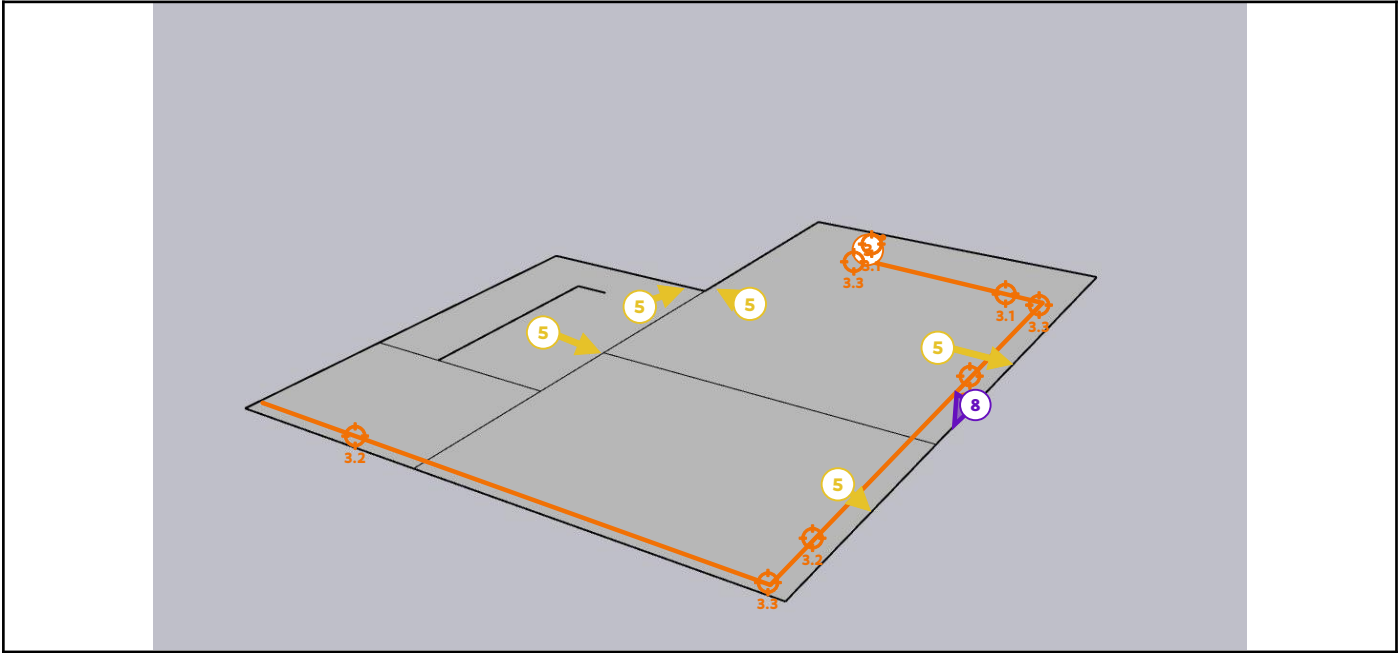
# Plan 1.6: Kelder

| Beschrijving | Type | Actie |
|---|---|---|
| 8. CV ketel | Advies | - |

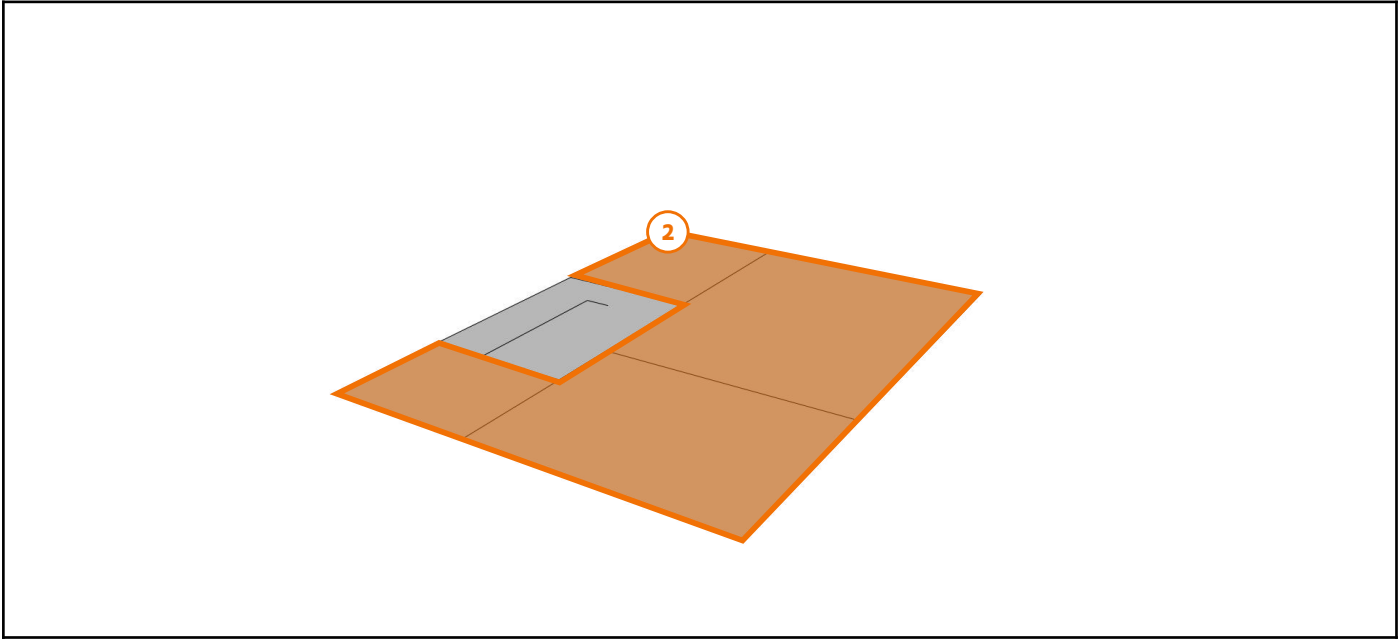
# Plan 1.7: Vloerzeil boven

| Beschrijving | Type | Actie |
|---|---|---|
| 2. Vloerzeil boven | Asbestmateriaal | <a href="#">Verwijderen</a> |

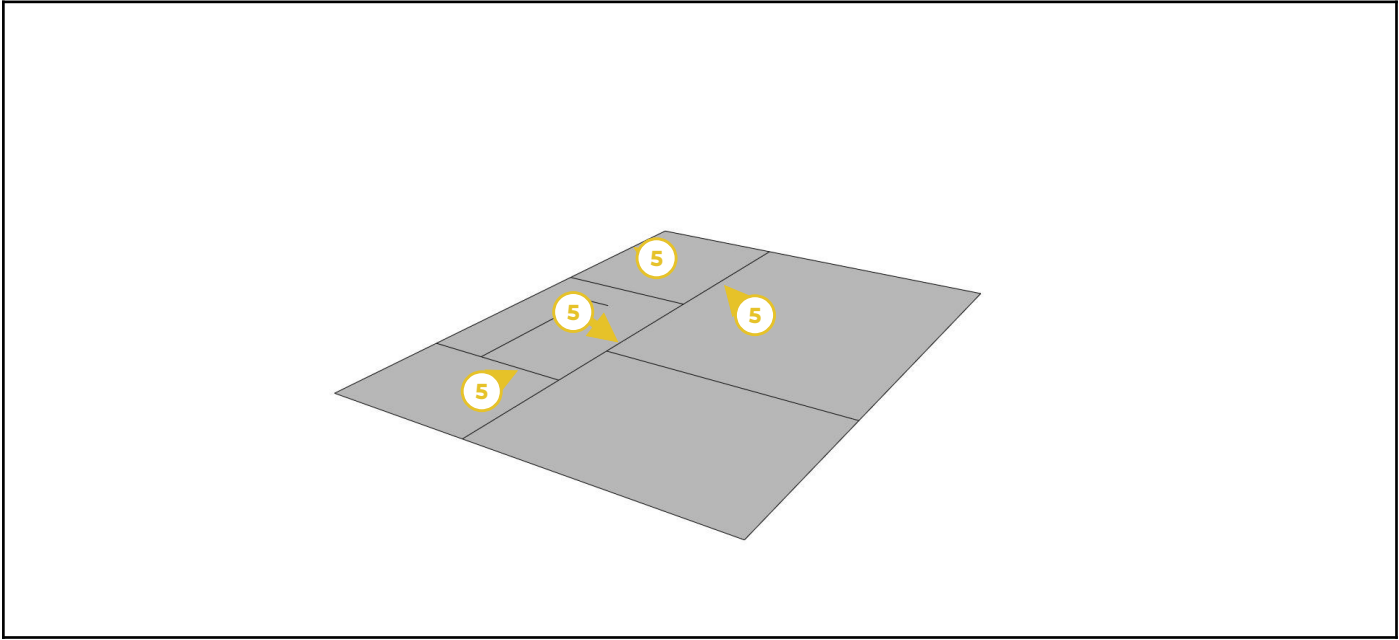
# Plan 1.8: Boven Schakelaars

| Beschrijving | Type | Actie |
|---|---|---|
| 5. Schakelaars en lampfittingen bakeliet | Asbestmateriaal | Zorgvuldig beheren |
