Asbestinventarisatetest

Waasmontstraat 179, 3401 Landen

Attestnummer : 20260522-000178.000

Uitgegeven op : 22.05.2026

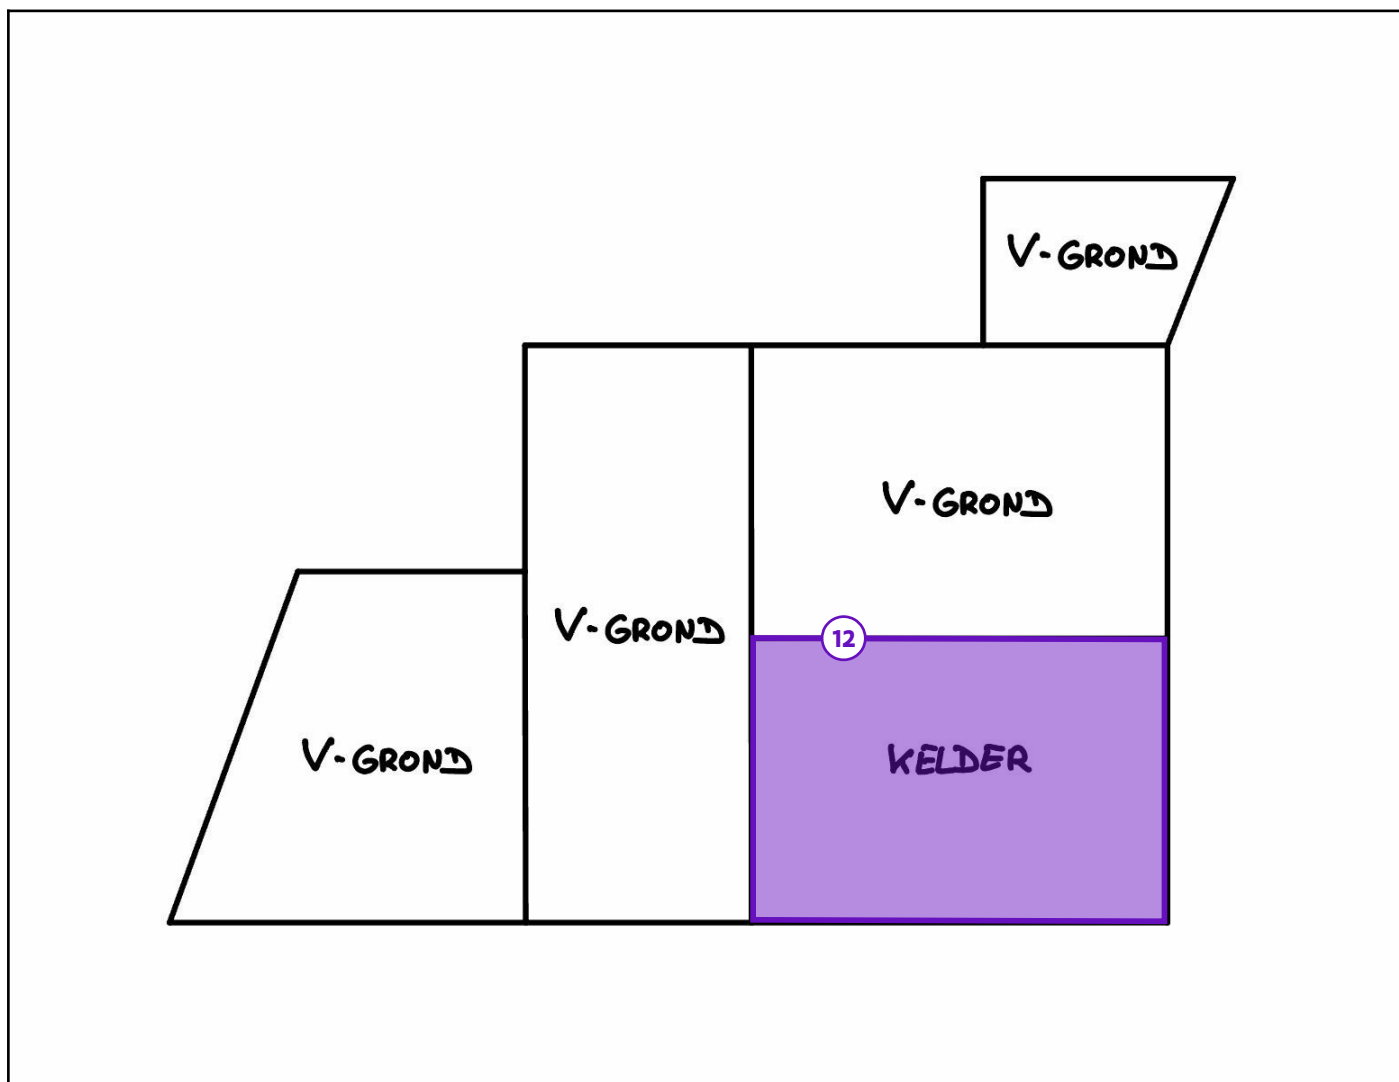
Plan 1.1: Kelder

Beschrijving	Type	Actie
12. Geen asbestverdachte materialen aangetroffen in de kelder	Advies	-

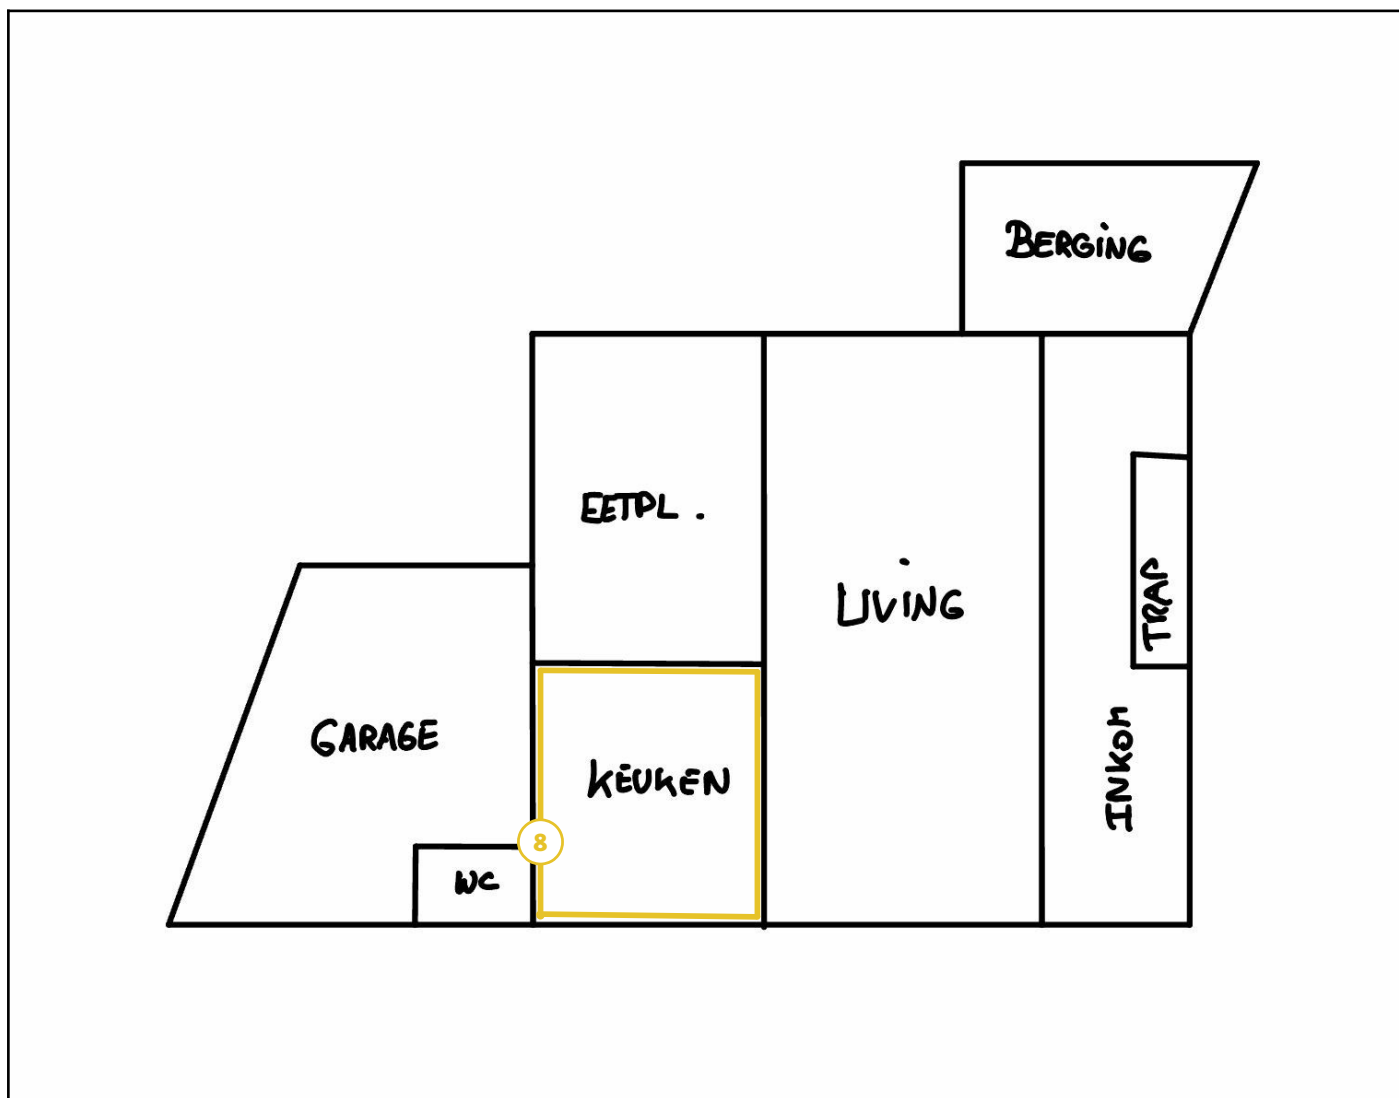
Plan 1.2: Gv - vloer

Beschrijving	Type	Actie
8. Plint type Menuiserie	Asbestmateriaal	Zorgvuldig beheren

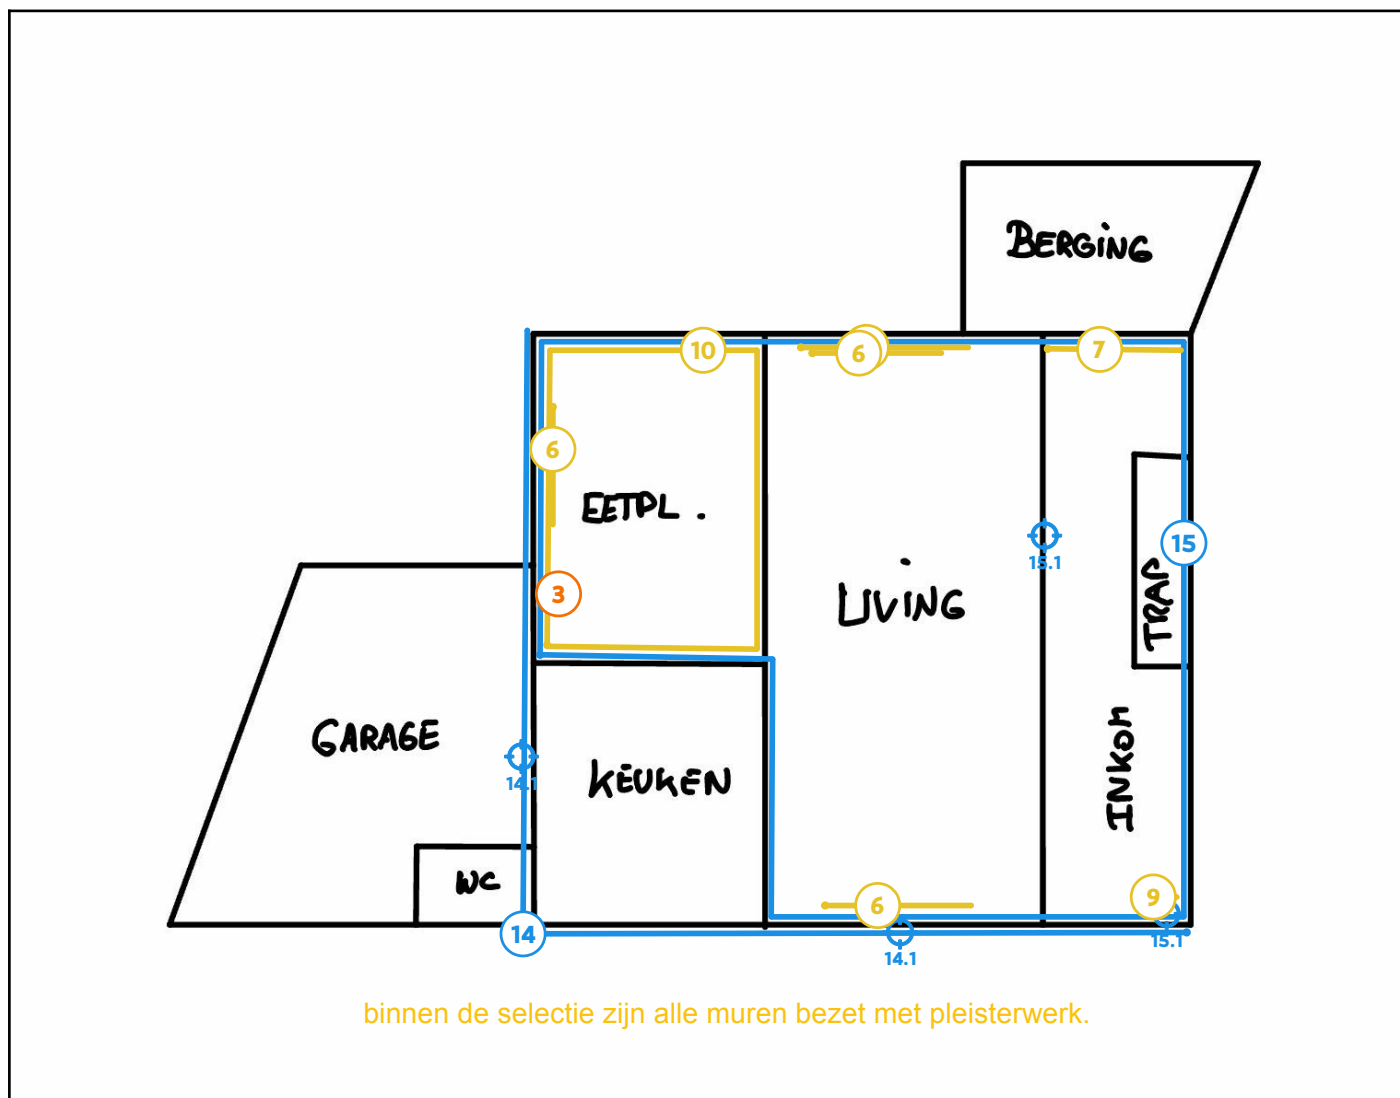
Plan 1.3: Gv - wanden

Beschrijving	Type	Actie
3. Bakeliet schakelaars/stopcontacten	Asbestmateriaal	Verwijderen
6. Vensterbank type massal	Asbestmateriaal	Zorgvuldig beheren
7. Binnenwand type Menuiserie	Asbestmateriaal	Zorgvuldig beheren
9. AC plaatje zekeringen	Asbestmateriaal	Zorgvuldig beheren
10. AC-wanden eetplaats	Asbestmateriaal	Zorgvuldig beheren
14. Cementen smeerlaag gevel	Geen asbest	-

14.1 Code: 3	Mengmonster	-
15. Pleisterwerk wanden	Geen asbest	-
15.1 Code: 1	Mengmonster	-

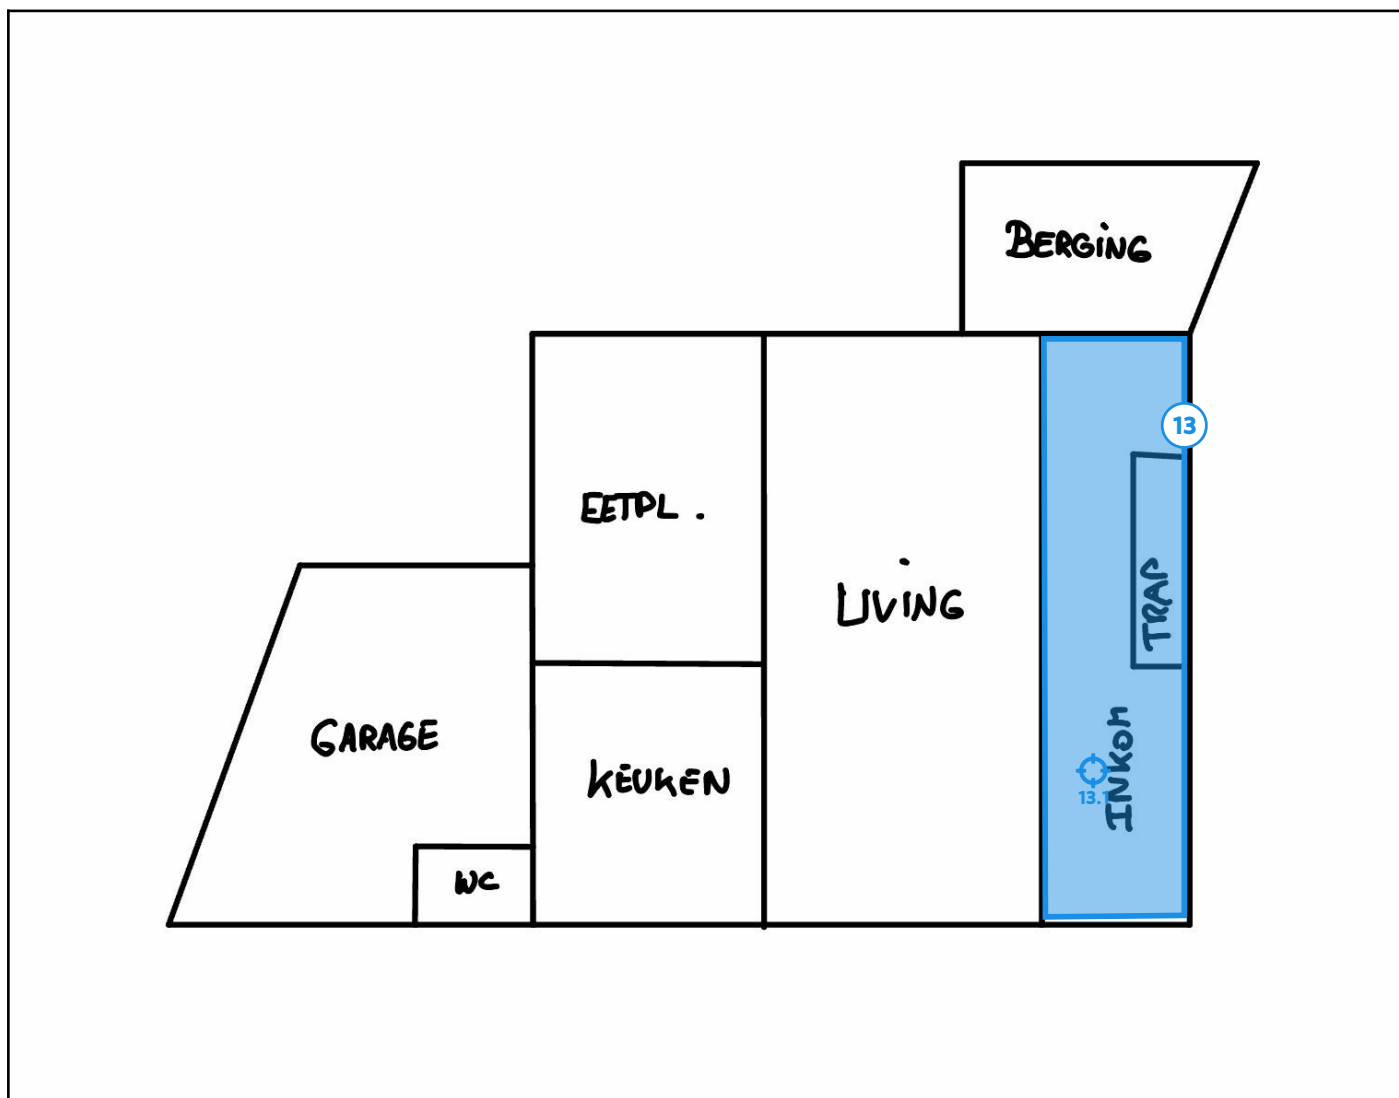
Plan 1.4: GV - plafond

Beschrijving	Type	Actie
13. Pleisterwerk plafonds	Geen asbest	-
13.1 Code: 2	Mengmonster	-

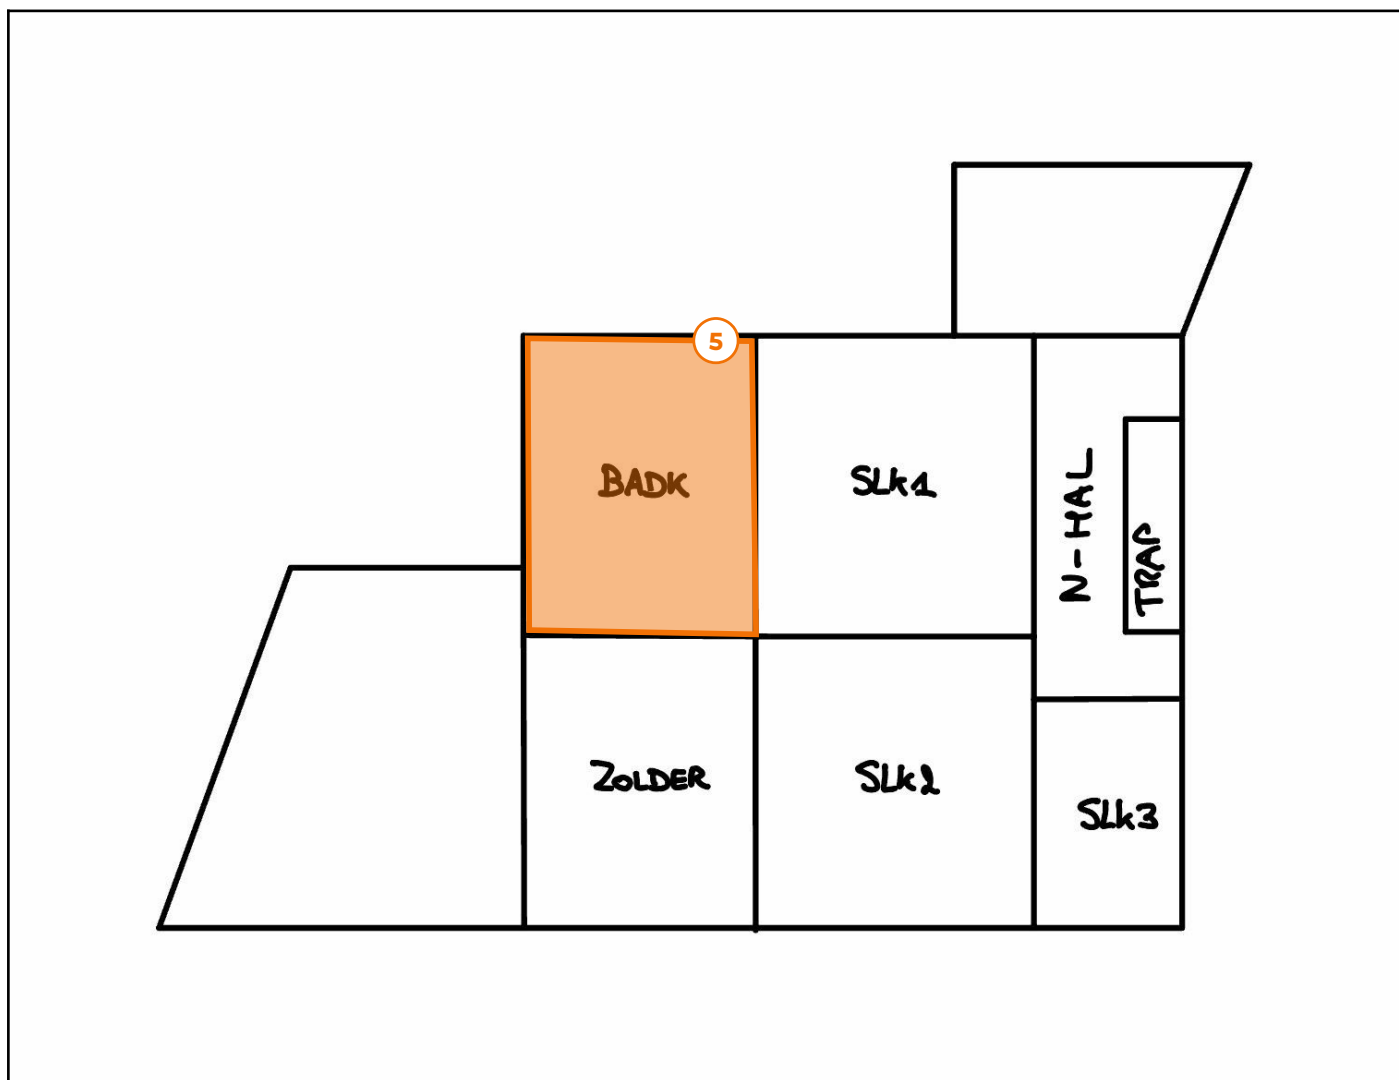
Plan 1.5: Gv+1 - vloer

Beschrijving	Type	Actie
5. Vinyl vloerbekleding badkamer	Asbestmateriaal	Verwijderen

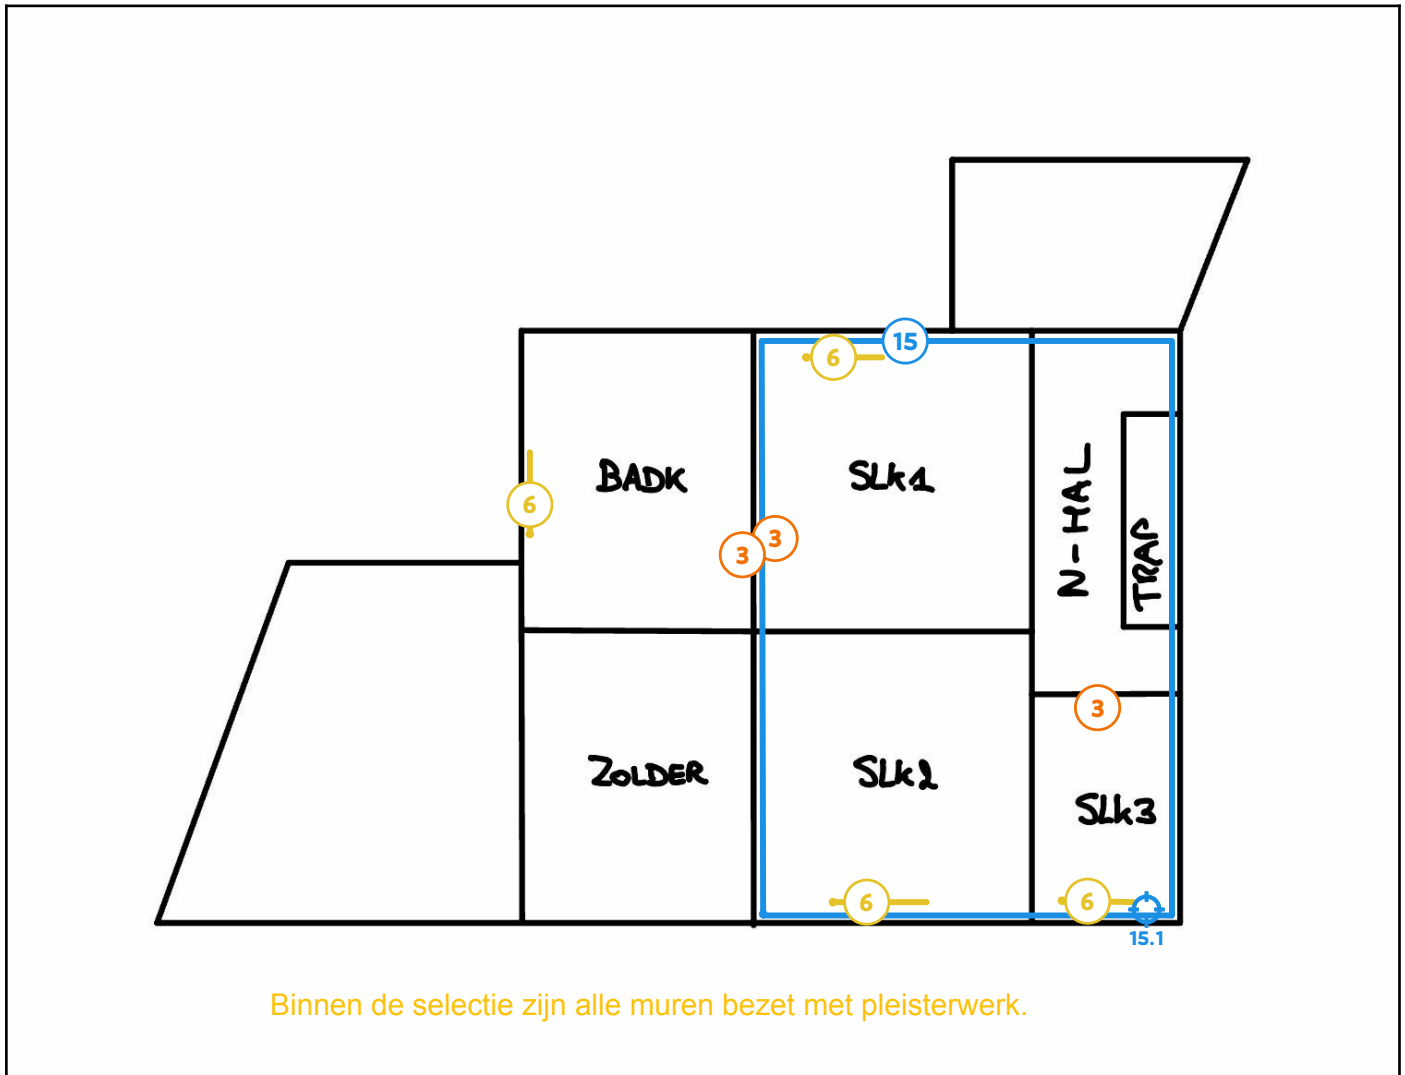
Plan 1.6: Gv+1 - wanden

Beschrijving	Type	Actie
3. Bakeliet schakelaars/stopcontacten	Asbestmateriaal	Verwijderen
6. Vensterbank type massal	Asbestmateriaal	Zorgvuldig beheren
15. Pleisterwerk wanden	Geen asbest	-
15.1 Code: 1	Mengmonster	-

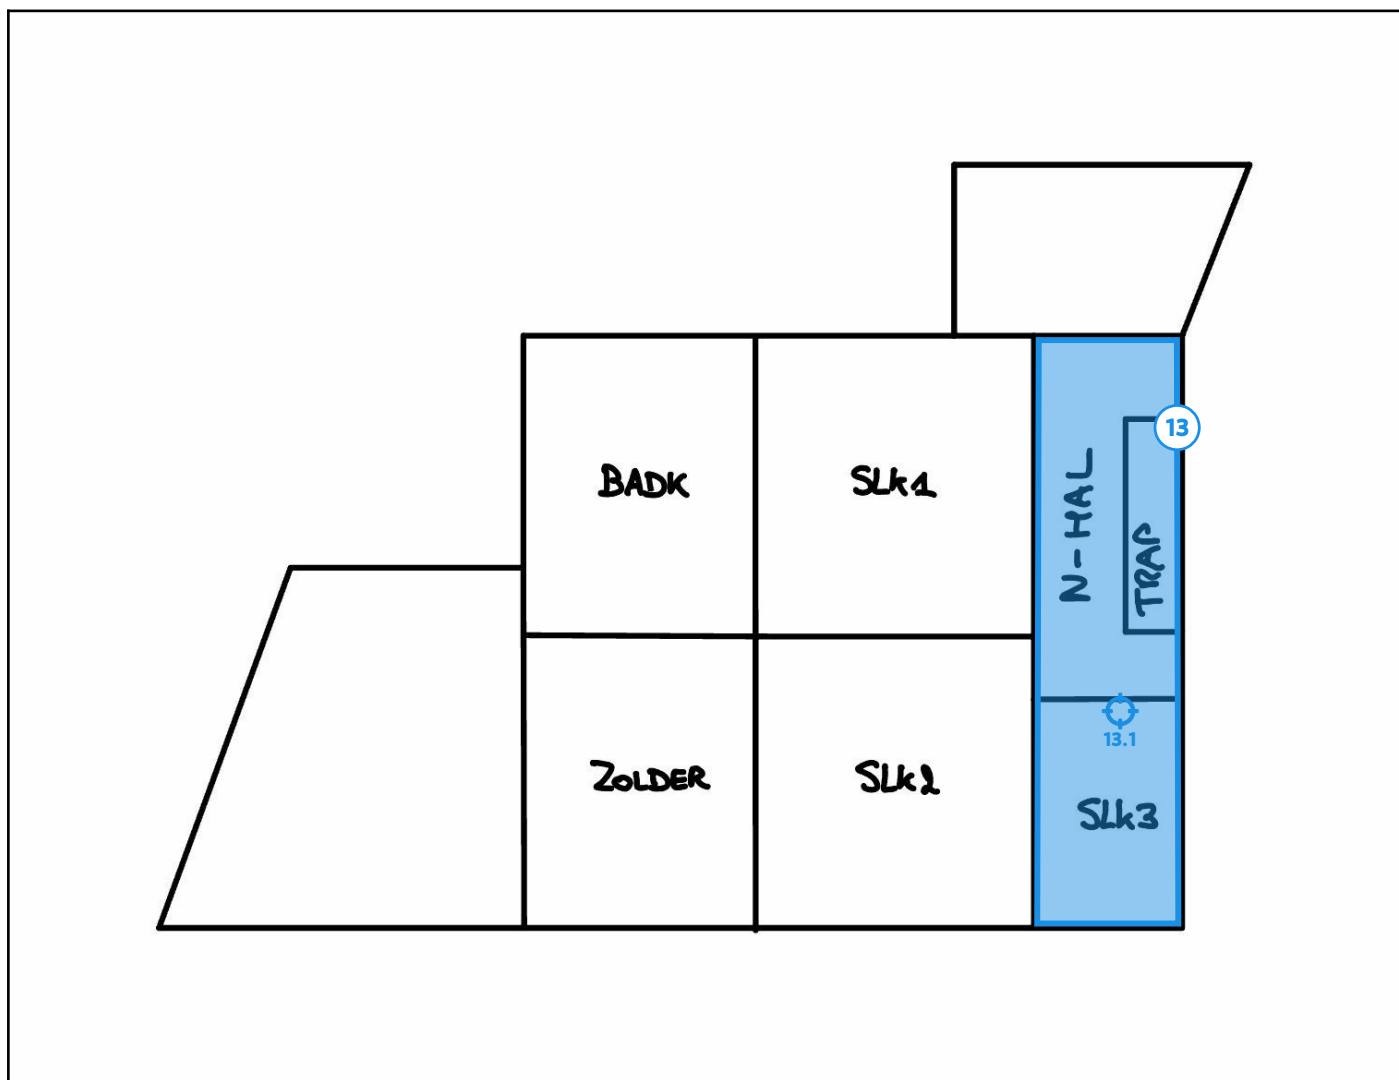
Plan 1.7: GV+1 - plafond

Beschrijving	Type	Actie
13. Pleisterwerk plafonds	Geen asbest	-
13.1 Code: 2	Mengmonster	-

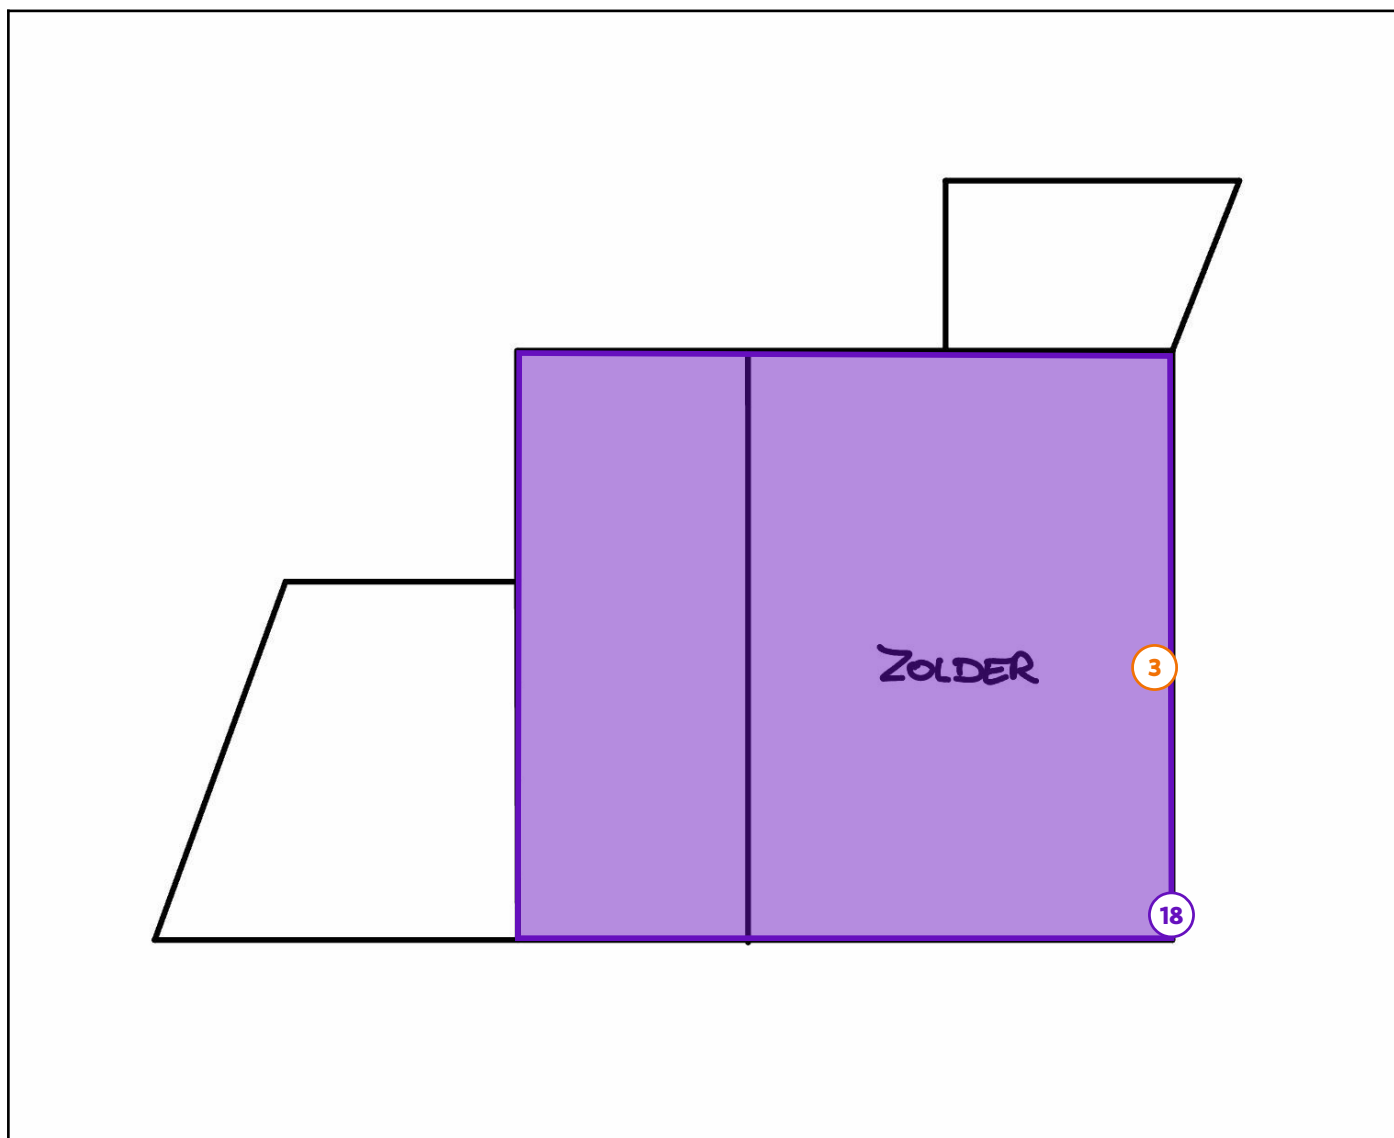
Plan 1.8: GV+2

Beschrijving	Type	Actie
3. Bakeliet schakelaars/stopcontacten	Asbestmateriaal	Verwijderen
18. Flexibel onderdak	Overige ruimte of materiaal	-

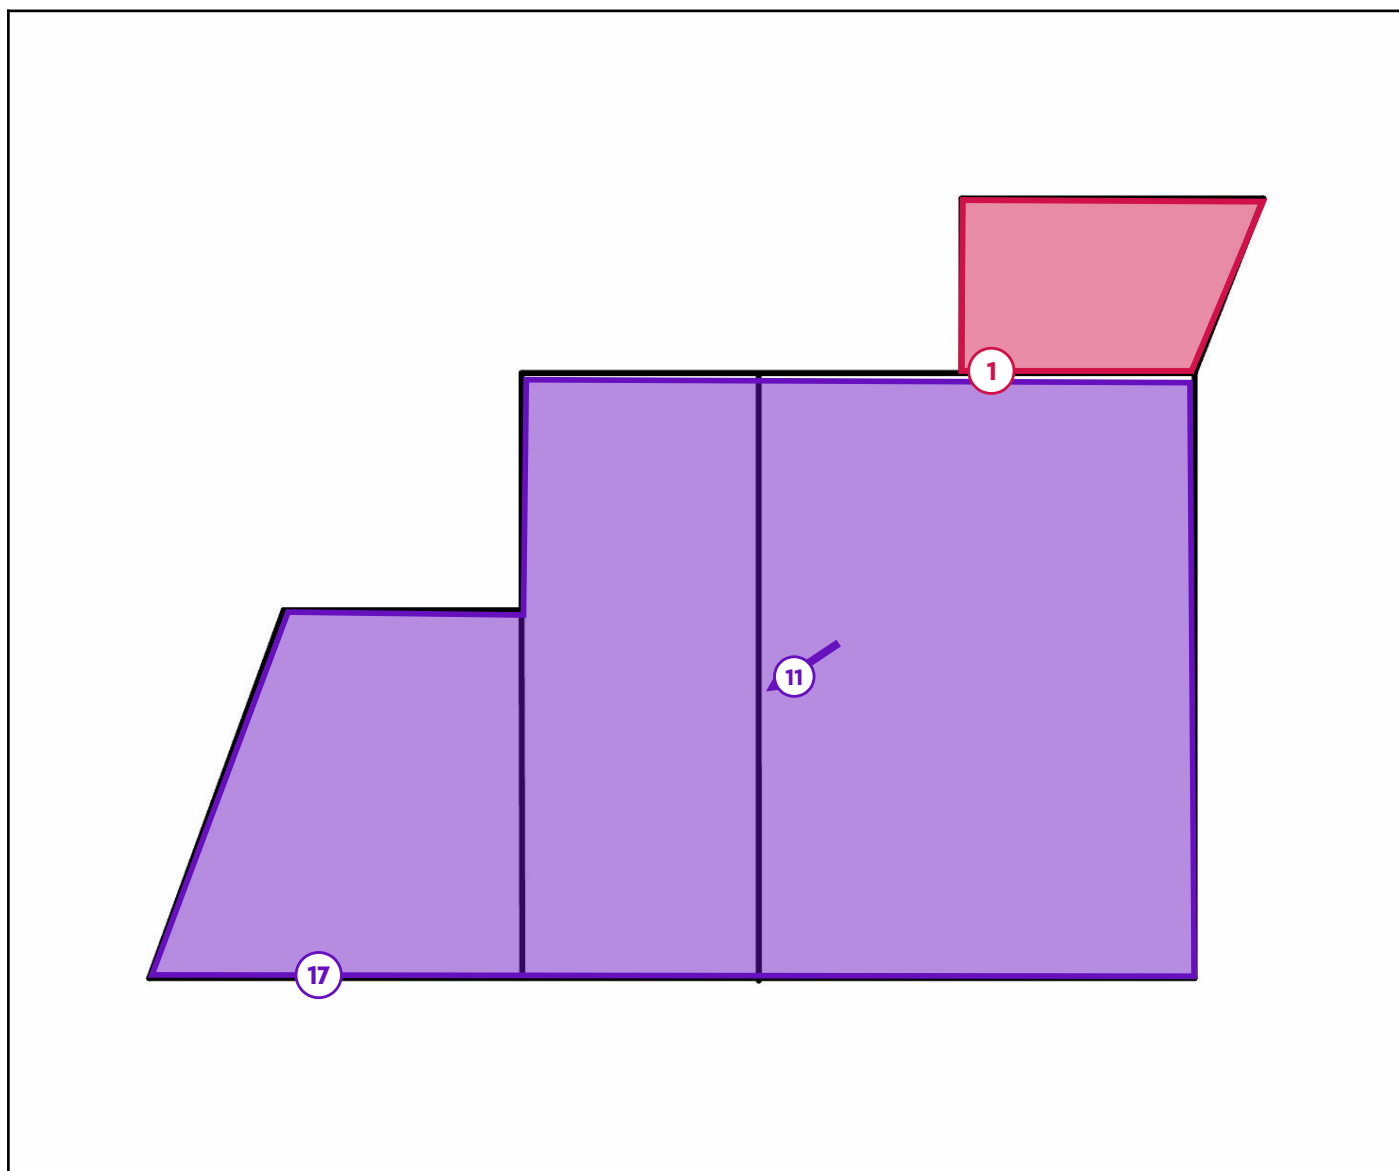
Plan 1.10: Dak

Beschrijving	Type	Actie
1. Dak bestaande uit golfplaten	Asbestmateriaal	Dringend verwijderen
11. Schouw	Beperking	-
17. Dakbedekking bestaande uit stalen/metalen platen	Overige ruimte of materiaal	-

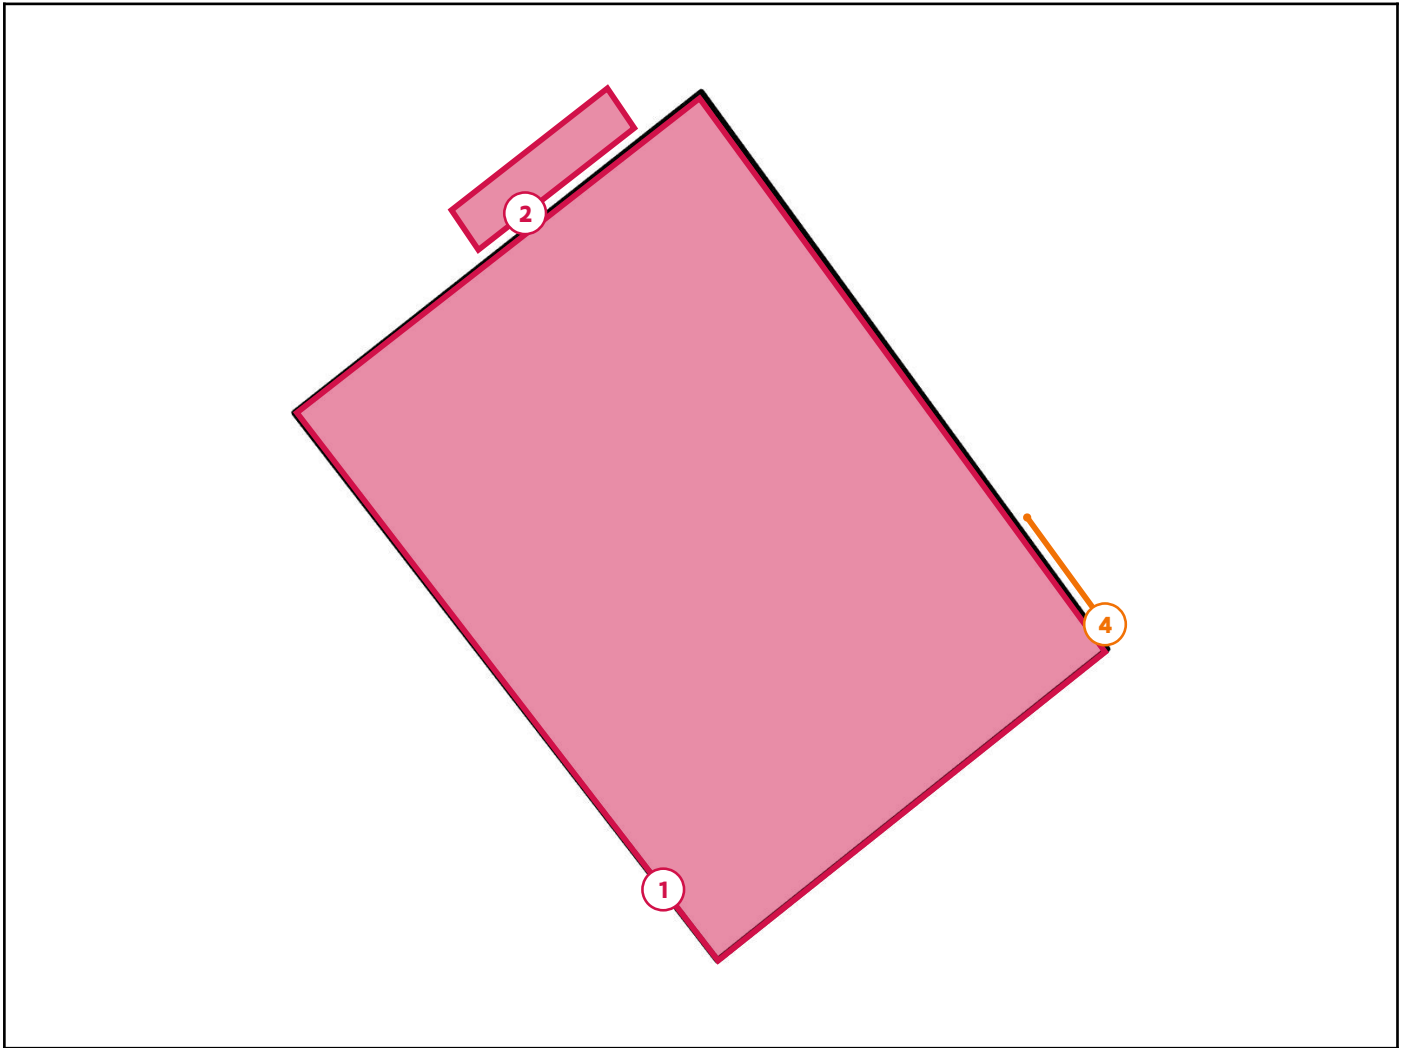
Plan 2.1: Bijgebouw plan

Beschrijving	Type	Actie
1. Dak bestaande uit golfplaten	Asbestmateriaal	Dringend verwijderen
2. Gedemonteerde golfplaten/menuiserie-plaat	Asbestmateriaal	Dringend verwijderen
4. Wand type Menuiserie - Tuinberging	Asbestmateriaal	Verwijderen

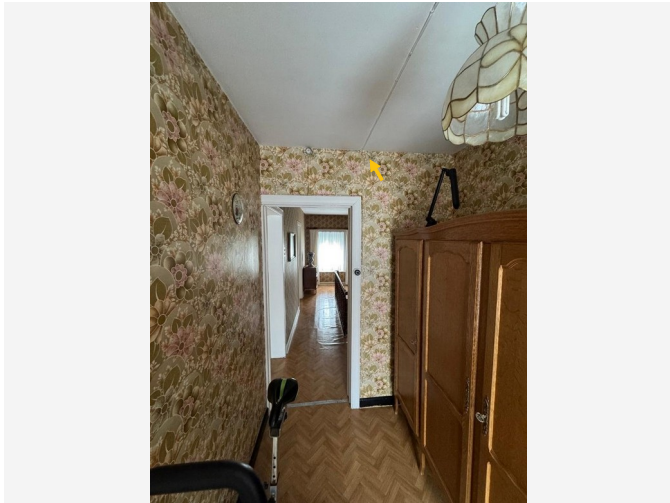
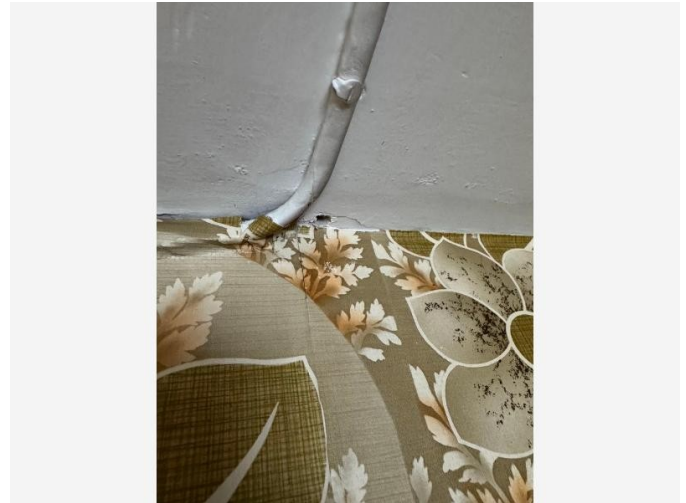
Fiche 13: Pleisterwerk plafonds

Geen asbest

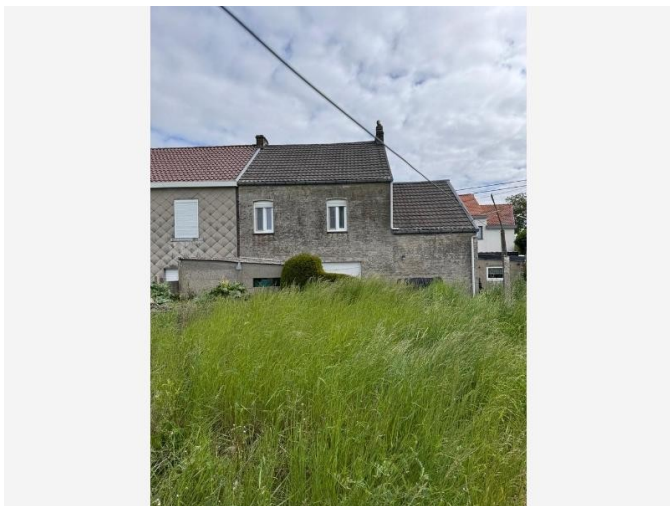
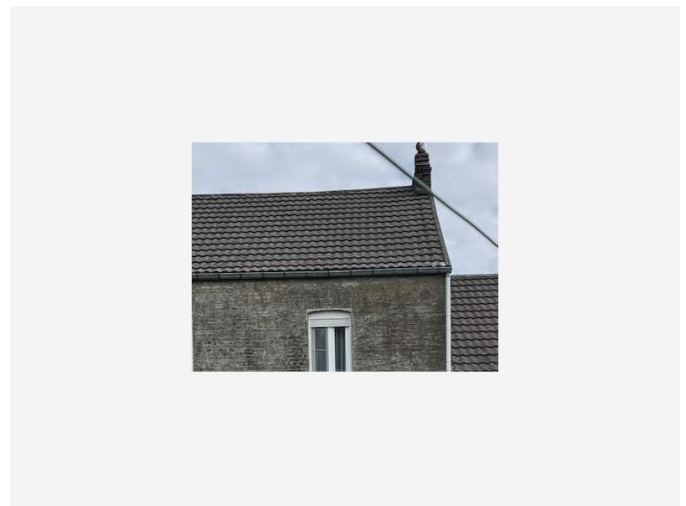
Beschrijving	Notitie	Terug te vinden op plannen
Fiche 17: Dakbedekking bestaande uit stalen/metalen platen	De dakbedekking is niet-asbestverdacht. Garage, geïsoleerde sandwichpanelen met profielplaat afwerking. Hoofddak profielplaat in panmotief.	Plan 1.10: Dak
Fiche 18: Flexibel onderdak	Na het optillen van een pan werd geen asbestverdacht onderdak aangetroffen. Dit betekent niet dat er geen onderdak aanwezig kan zijn op plaatsen die niet gecontroleerd werden. Bij werken, laat een eventueel aangetroffen onderdak controleren op aanwezigheid van asbest.	Plan 1.8: GV+2
Fiche 19: Leidingisolatie boiler (niet verdacht)	De leidingisolatie is niet-asbestverdacht.	-

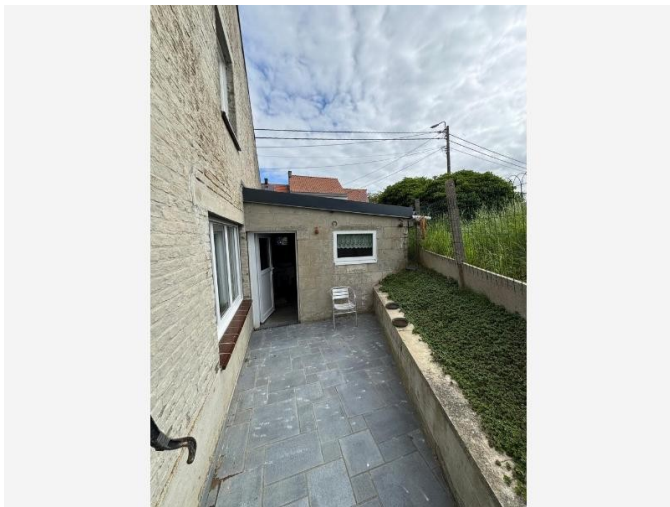
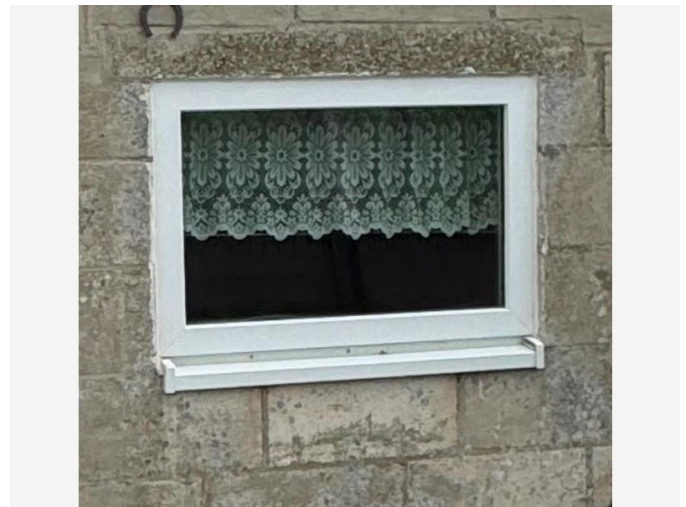
Beschrijving	Notitie	Terug te vinden op plannen
Fiche 20: Liftinfrastructuur (niet aanwezig)	Er is geen liftinfrastructuur aanwezig op de inspectielocatie.	-
Fiche 21: Mastiek (niet aanwezig)	Er is geen asbestverdachte mastiek aanwezig. Het buitenschrijnwerk is afgekit met siliconen. Controle uitgevoerd op glas/profiel en profiel/muur.	-
Fiche 22: CV-ketel (niet aanwezig)	Er is geen aparte CV-ketel aanwezig op de inspectielocatie.	-
