Asbestinventarisatetest

Sonvalwijk 69, 3401 Landen

Attestnummer : 20260411-000008.000

Uitgegeven op : 11.04.2026

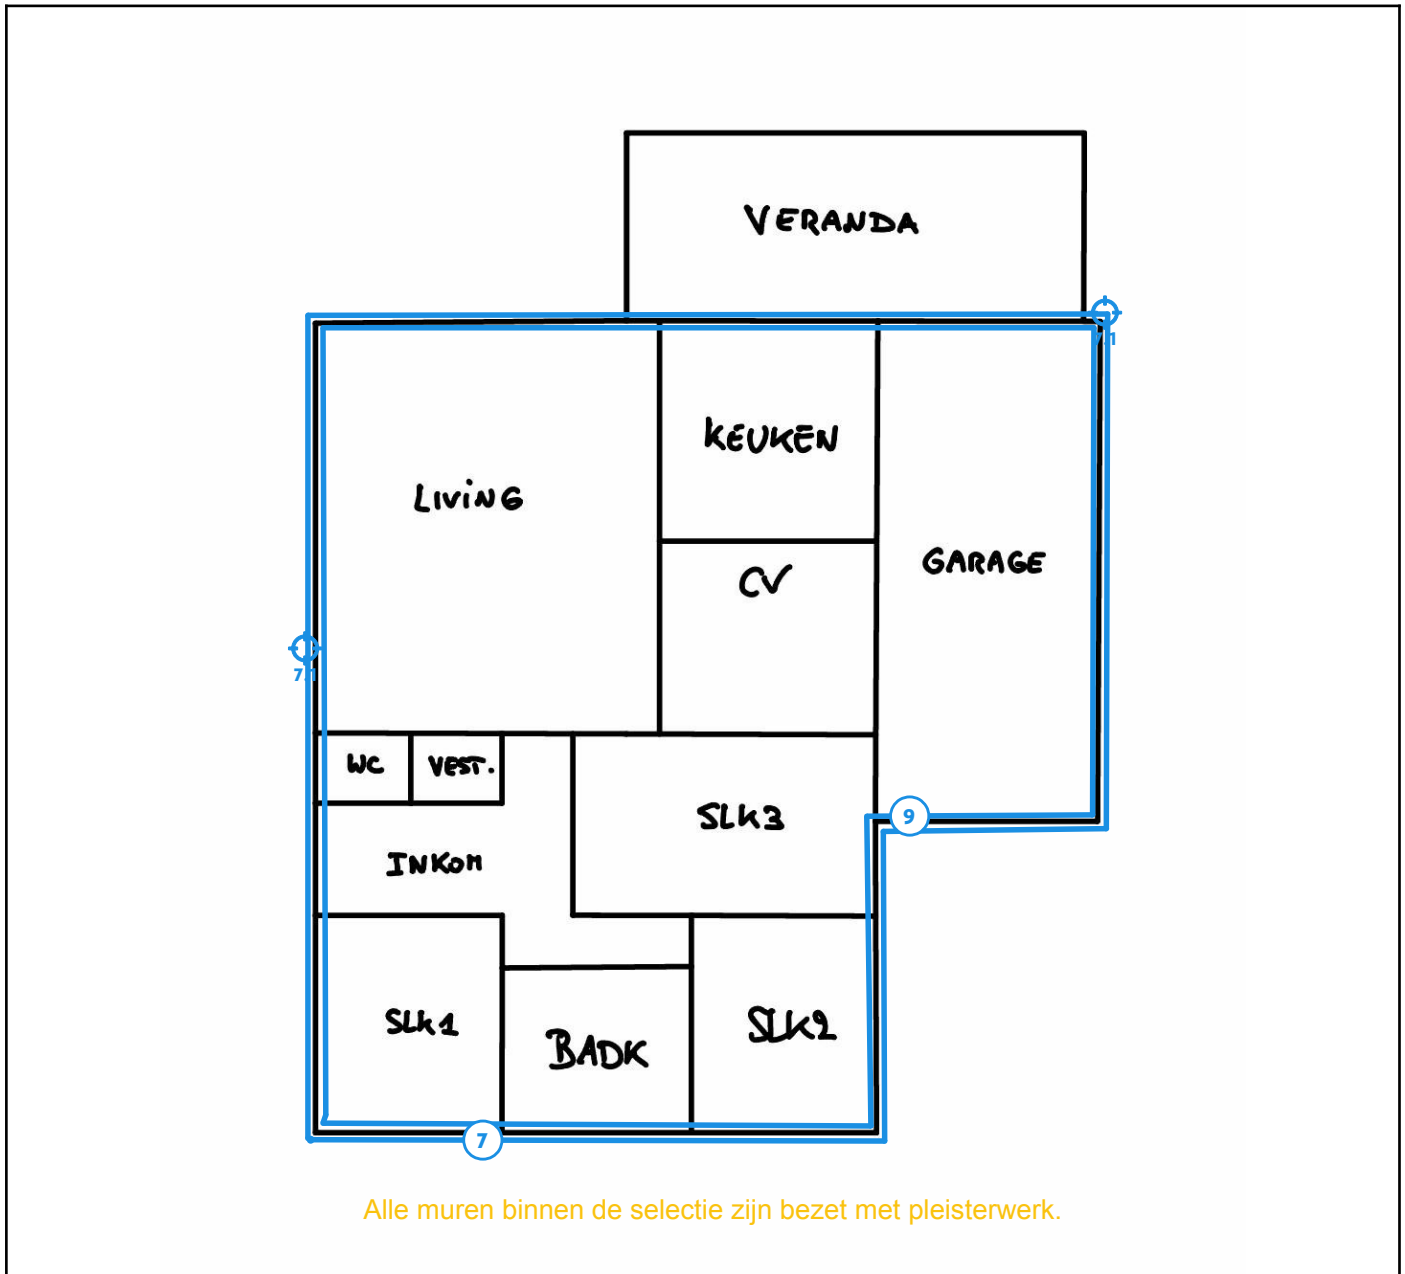
Plan 1.2: GV - wanden

Beschrijving	Type	Actie
7. Crepi gevels	Geen asbest	-
7.1 Code: 2	Mengmonster	-
9. Pleisterwerk wanden	Geen asbest	-

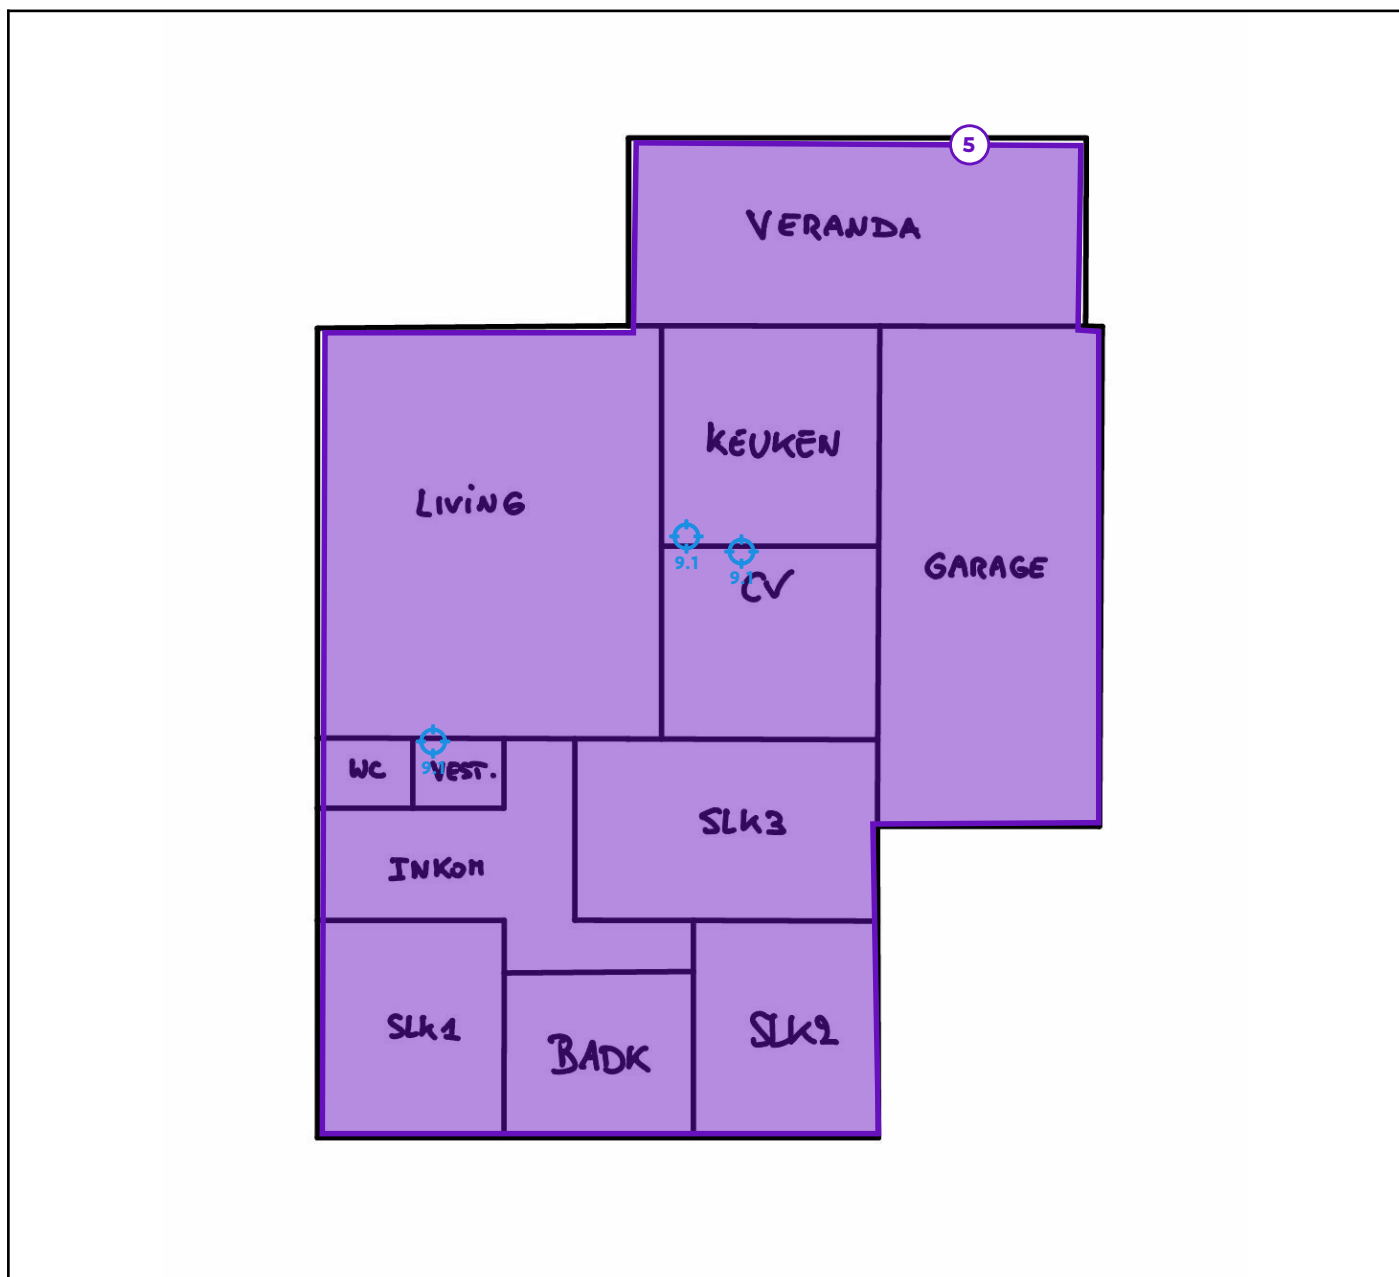
Plan 1.3: Gv - plafond

Beschrijving	Type	Actie
5. Geen plafondpleisterwerk	Advies	-
9. Pleisterwerk wanden	Geen asbest	-
9.1 Code: 1	Mengmonster	-

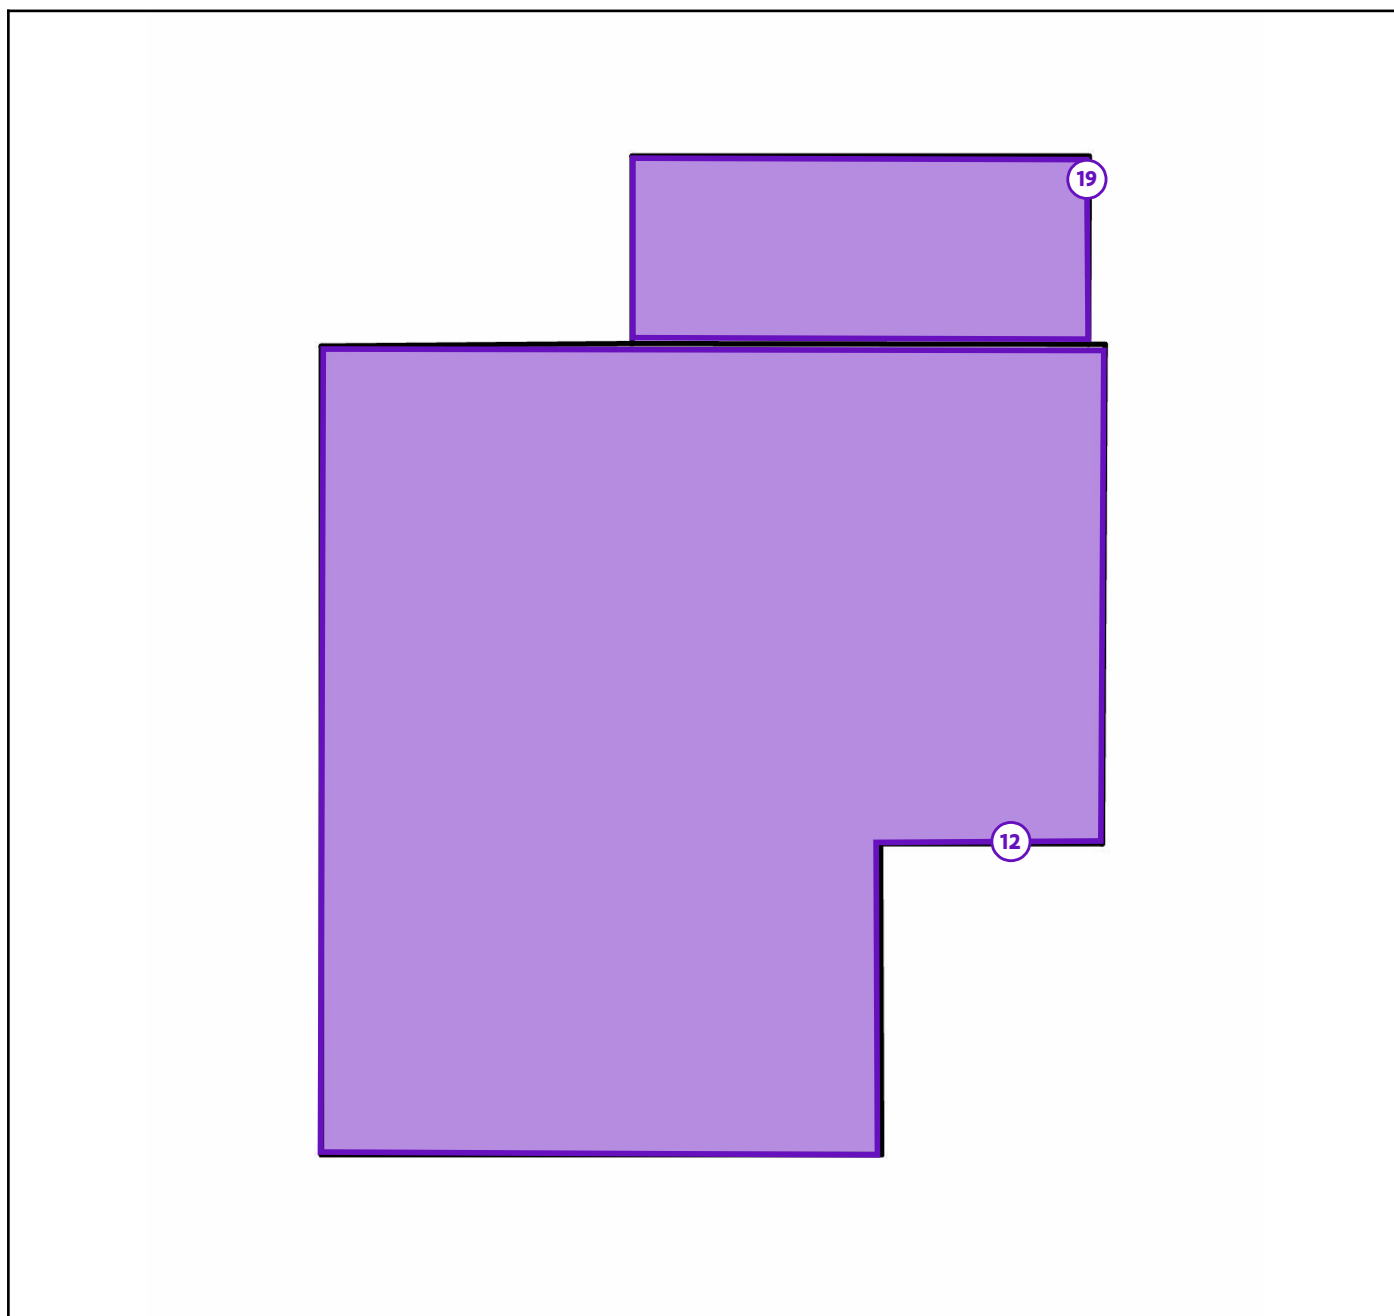
Plan 1.4: Zolder/Onderdak

Beschrijving	Type	Actie
12. Flexibel onderdak	Overige ruimte of materiaal	-
19. Materialen onder de roofing niet inspecteerbaar	Overige ruimte of materiaal	-

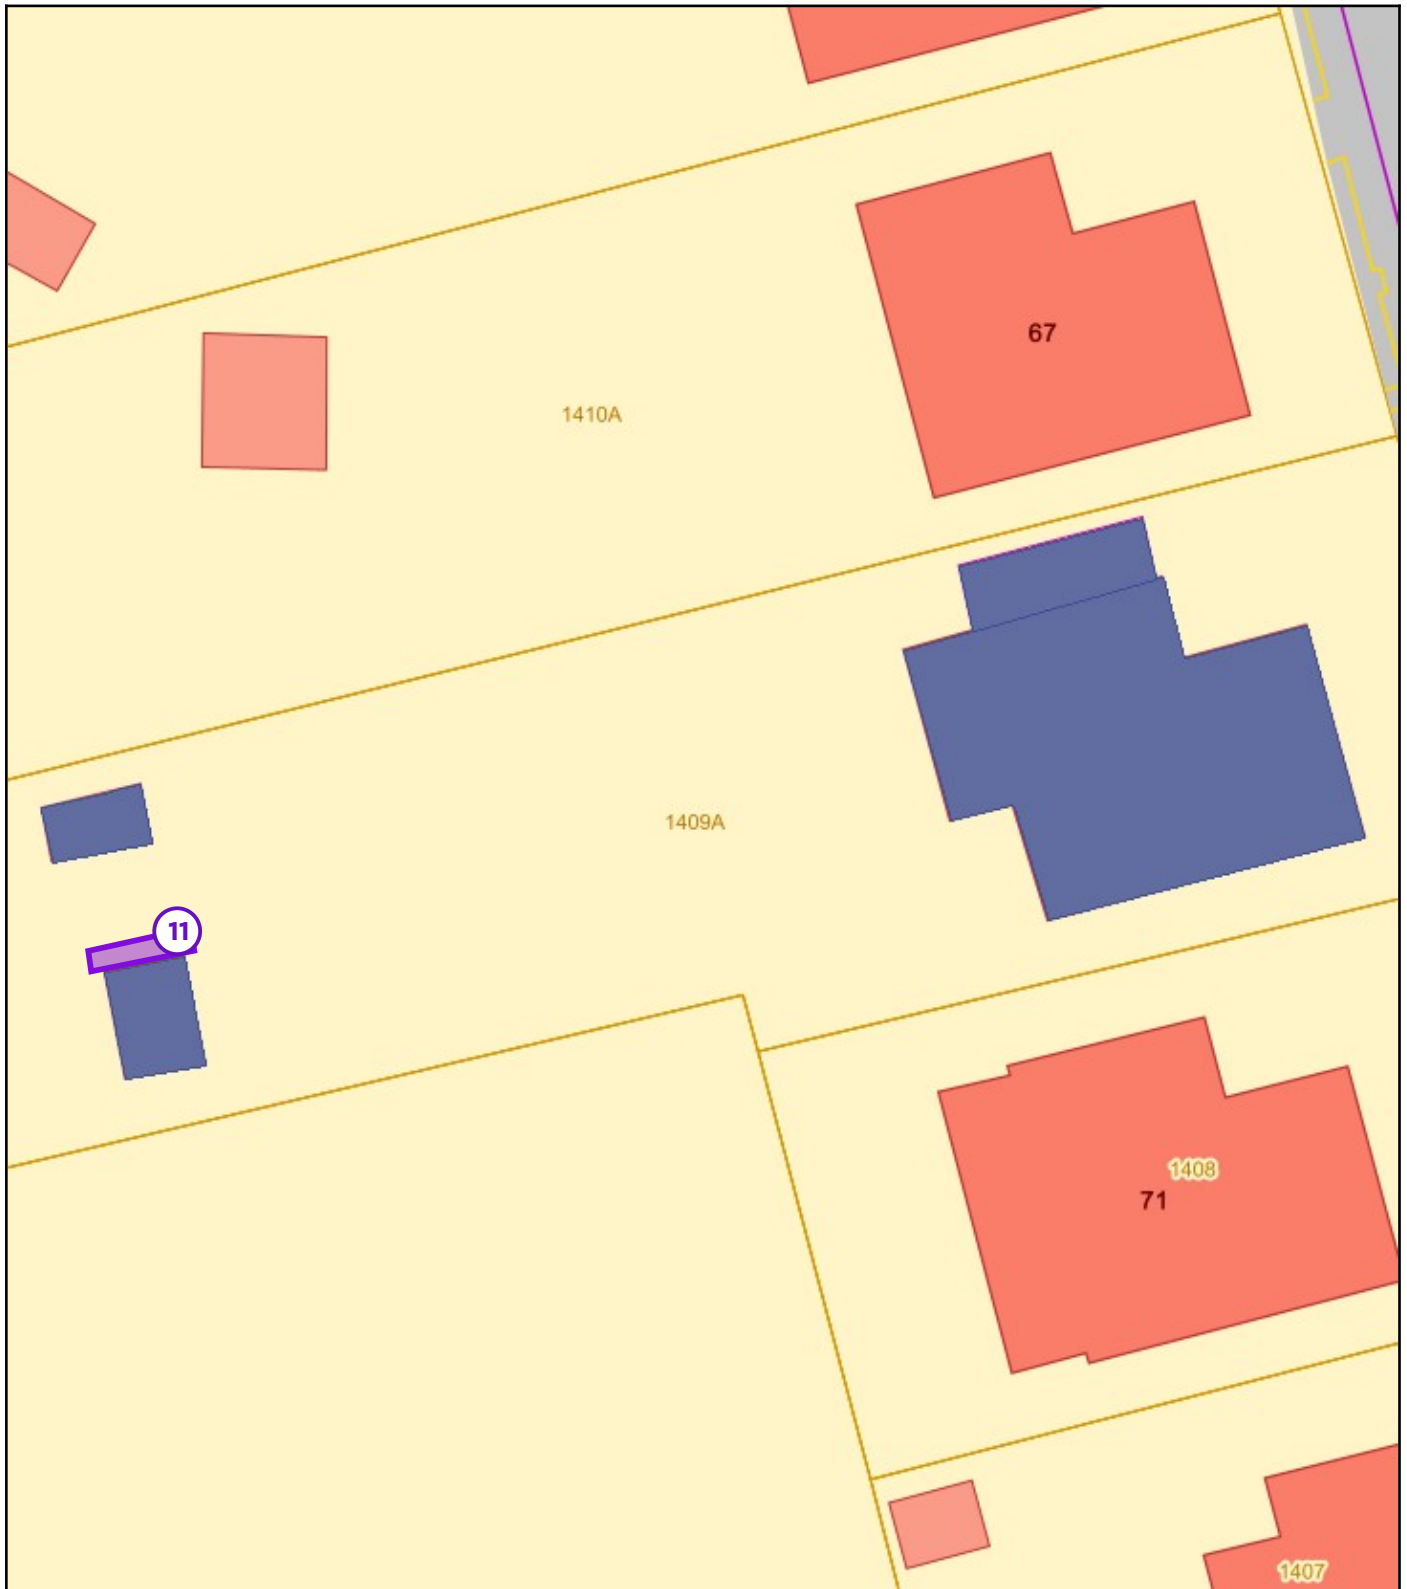
Plan 5.1: Afdruiptzones/afvloeizones

11. Afdruipzone golfplaten dak	Afdruipzone/afvloeizone	-
--------------------------------	-------------------------	---

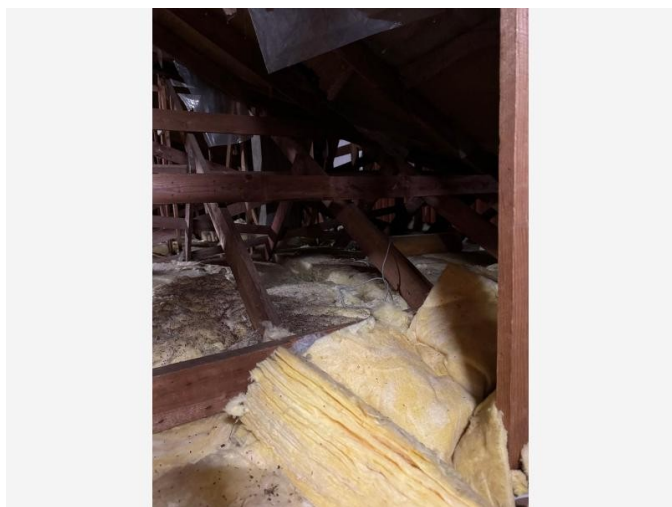
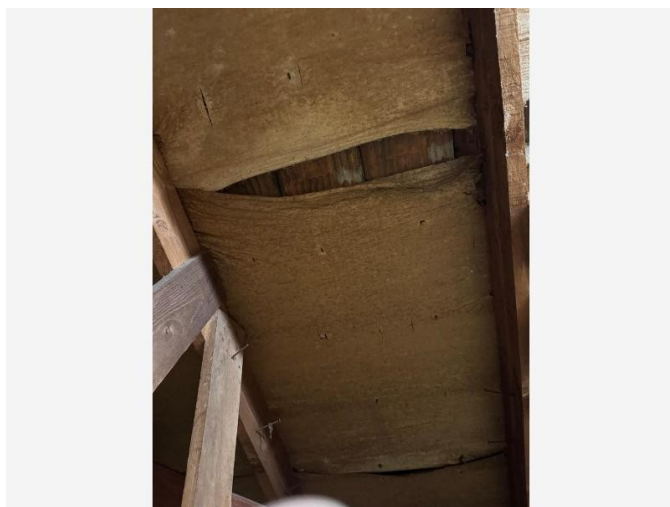
Beschrijving	Notitie	Terug te vinden op plannen
Fiche 12: Flexibel onderdak	Vanop zolder werd een flexibel onderdak waargenomen.	Plan 1.4: Zolder/Onderdak
Fiche 13: Dakbedekking bestaande uit stalen/metalen platen - Carport	De dakbedekking is niet-asbestverdacht.	Plan 2.1: Carport - dak
Fiche 14: Betonnen schouwmantel	-	-
Fiche 15: Dakbedekking uit pannen (niet verdacht)	De dakbedekking is niet-asbestverdacht.	Plan 1.5: Dak
Fiche 16: CV-ketel (niet verdacht)	De CV-ketel (dichtingen, isolerend materiaal) is niet asbestverdacht. ACV - fabricagejaar 2000	Plan 1.1: Gv - vloer
Fiche 17: Leidingisolatie (niet verdacht)	De leidingisolatie is niet-asbestverdacht.	-
Fiche 18: Dakbedekking bestaande uit stalen/metalen platen - Tuinhuis 2	De dakbedekking is niet-asbestverdacht.	Plan 4.1: Tuinhuis 2 - dak

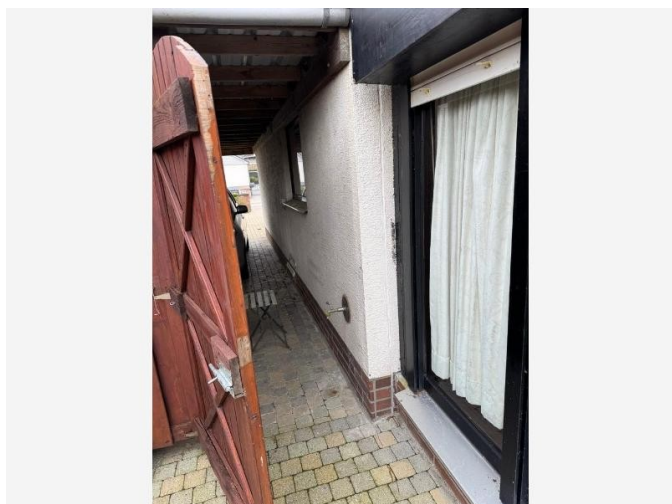
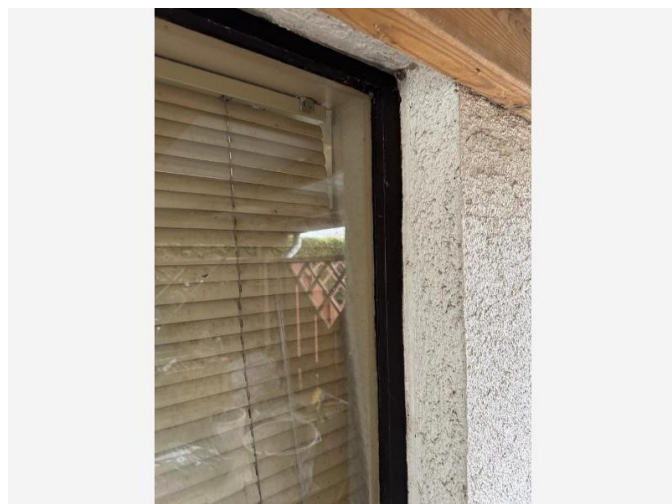
Beschrijving	Notitie	Terug te vinden op plannen
Fiche 20: Mastiek - hoofdgebouw (niet aanwezig)	Er is geen asbestverdachte mastiek aanwezig. Het buitenschrijnwerk is afgekit met siliconen. Controle uitgevoerd op glas/profiel en profiel/muur.	-
Fiche 21: Liftinfrastructuur (niet aanwezig)	Er is geen liftinfrastructuur aanwezig op de inspectielocatie.	-
