# Asbestinventarisatetest

Torenstraat 63, 3400 Landen

Attestnummer : 20251031-001054.000

Uitgegeven op : 31.10.2025

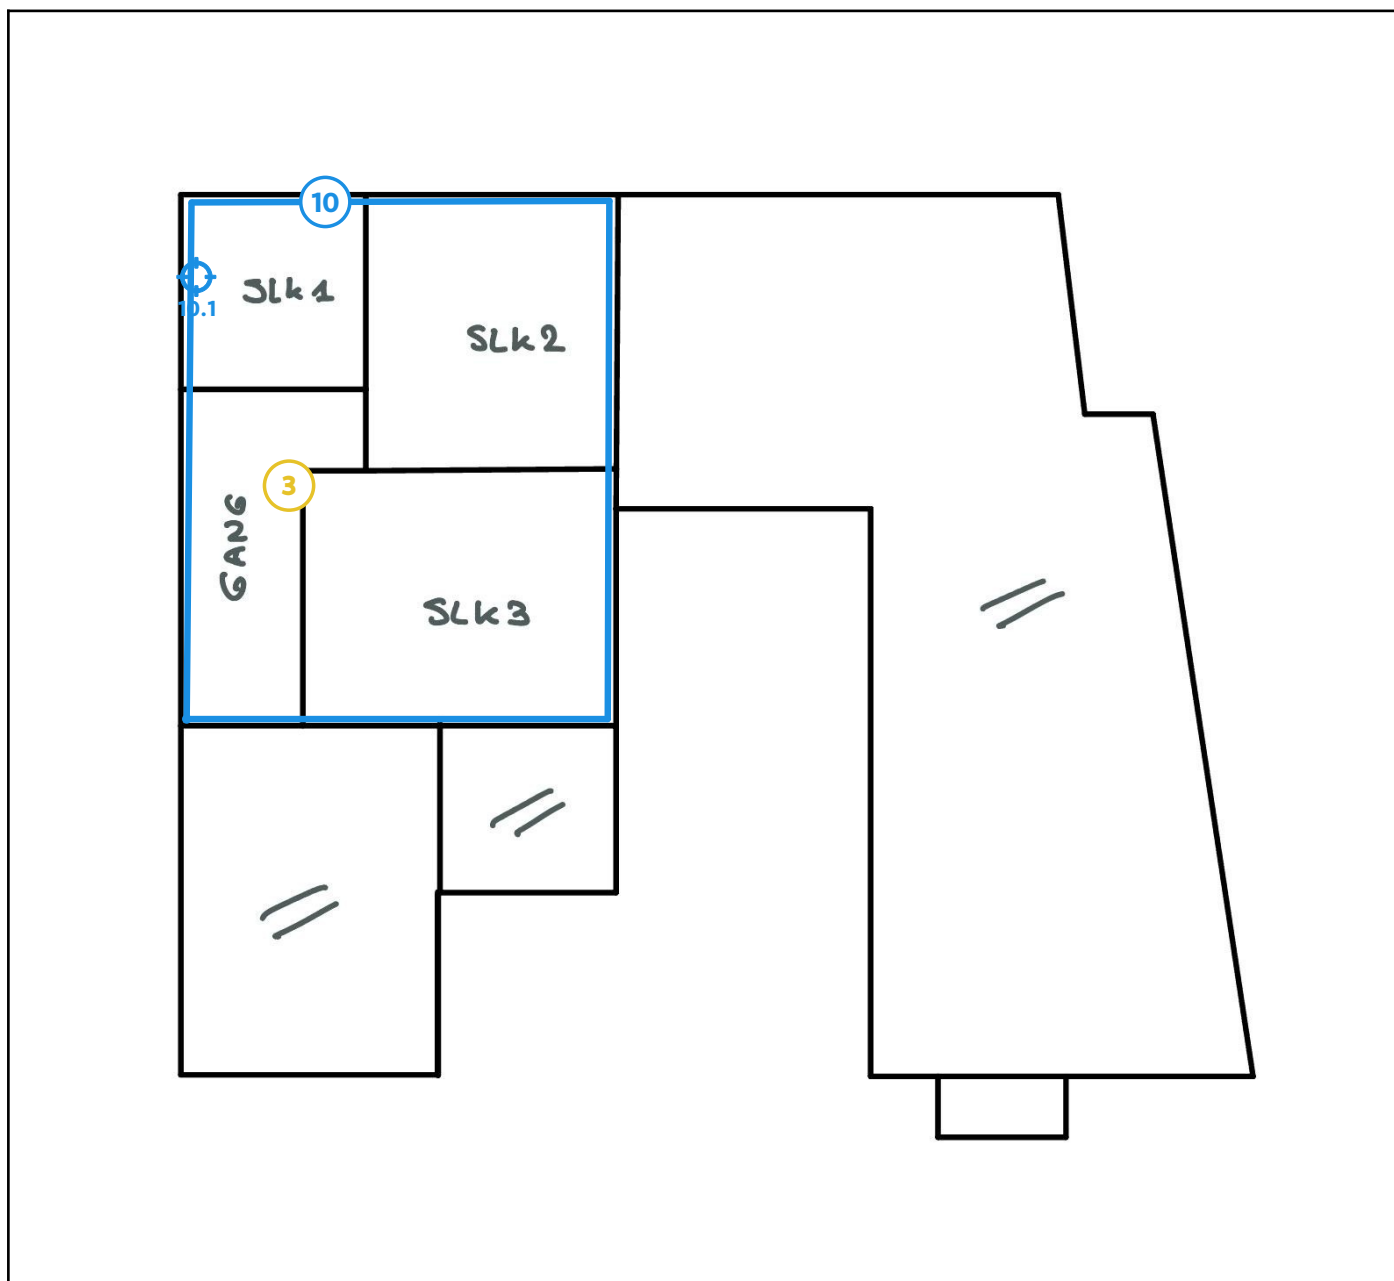
## Plan 1.5: Gv+1 - wanden

Beschrijving	Type	Actie
3. Elektrische componenten uit bakeliet	Asbestmateriaal	Zorgvuldig beheren
10. Pleisterwerk muren	Geen asbest	-
10.1 Code: 1	Mengmonster	-

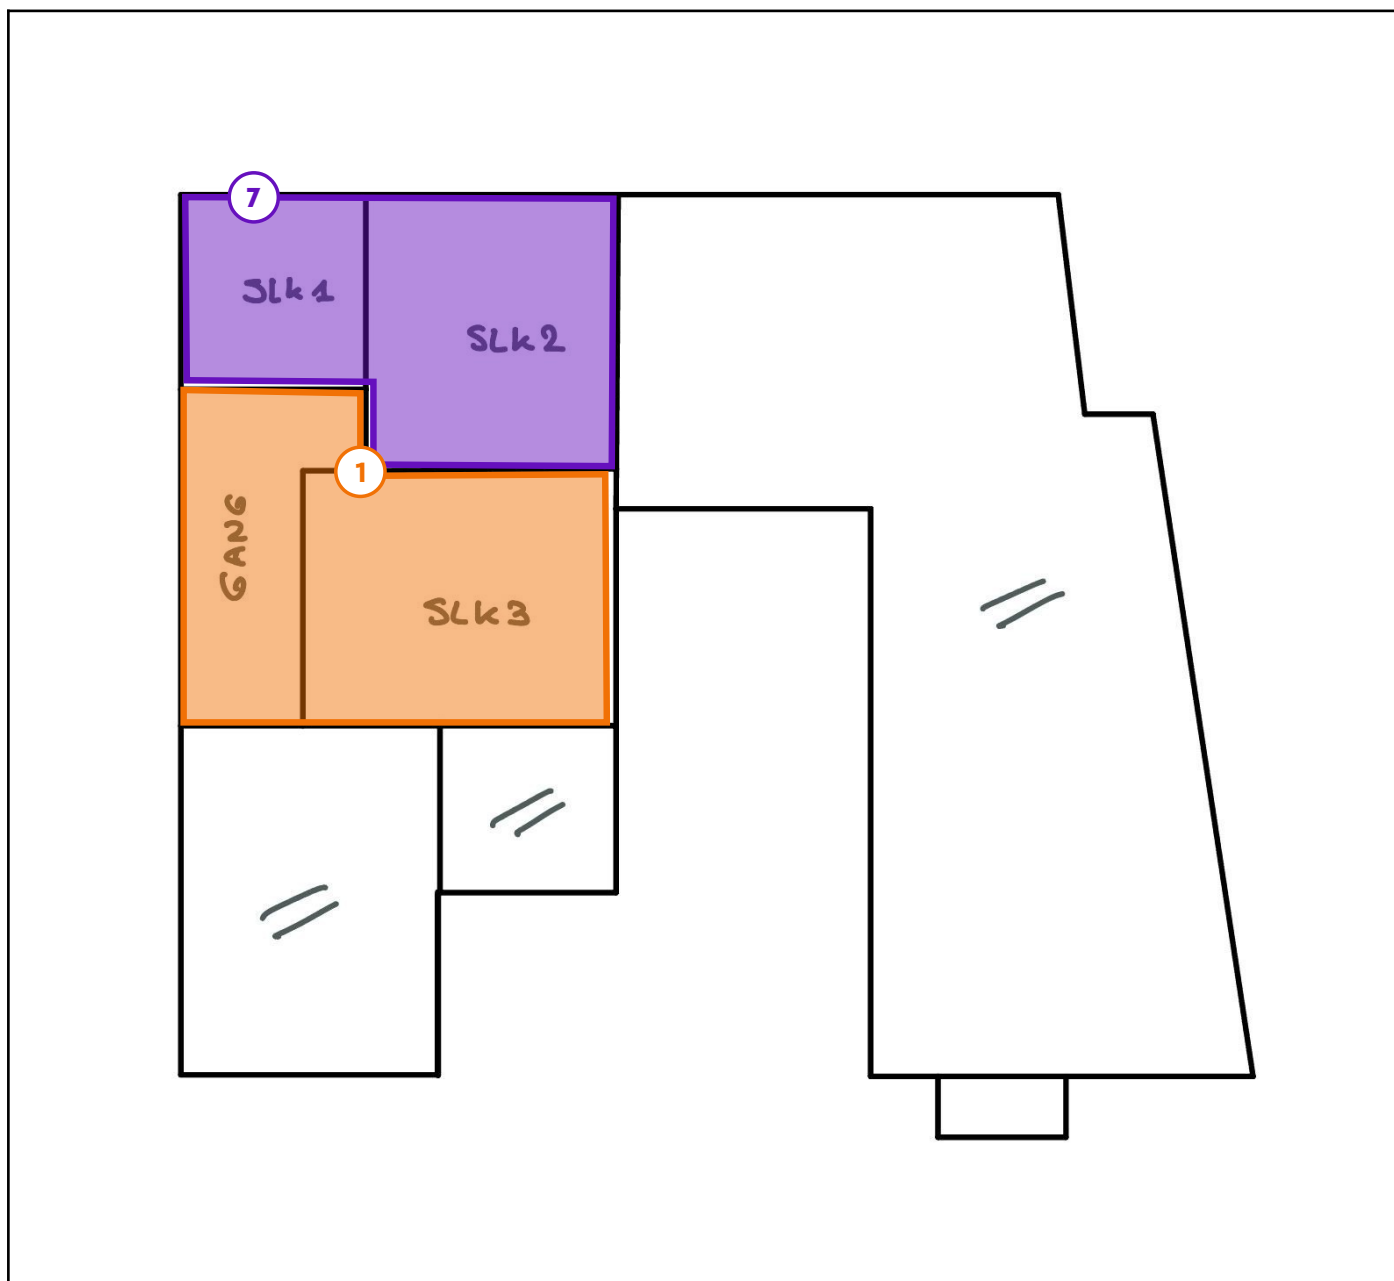
## Plan 1.7: Gv+1 - vloer

Beschrijving	Type	Actie
1. Vloerbekleding	Asbestmateriaal	<a href="#">Verwijderen</a>
7. Vloerbekleding asbestvrij (Kelder/zolder/SLK1/SLK2)	Advies	-

- Hermetische zone (erkend asbestverwijderaar)  
Deze toepassing mag niet door doe-het-zelf verwijderd worden! Ook niet als de vloerbekleding los ligt.  
De kartonnen onderlaag zal scheuren bij het verwijderen en er komen asbestvezels vrij in de ruimte.  
De toepassing moet verwijderd worden door een erkend asbestverwijderaar in hermetische zone.  
Enkel een erkend asbestverwijderaar kan deze toepassing op een veilige manier verwijderen.  
Draag de nodige PBM's tijdens de verwijdering.

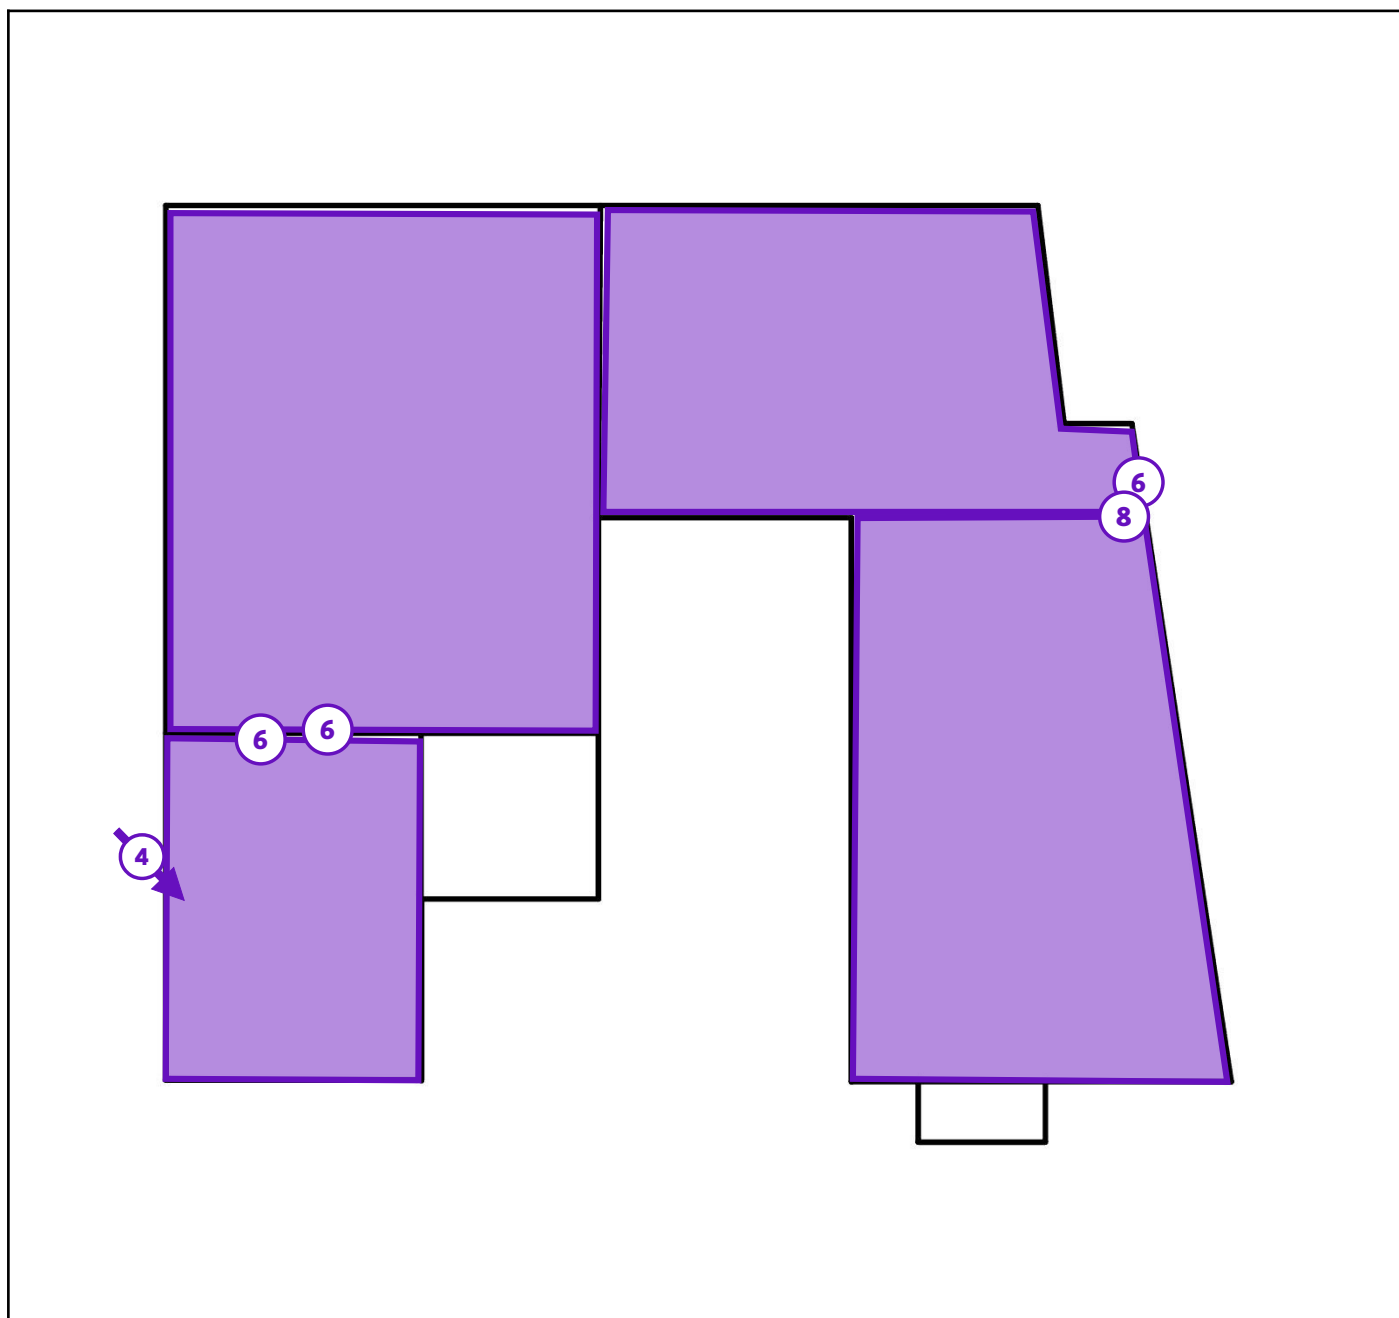
## Plan 1.9: Dak

Beschrijving	Type	Actie
4. Geen inspectie mogelijk van de binnenzijde van de schouw	Beperking	-
6. Geen asbesthoudend onderdak	Advies	-
8. Dakafwerking met metalen platen	Advies	-

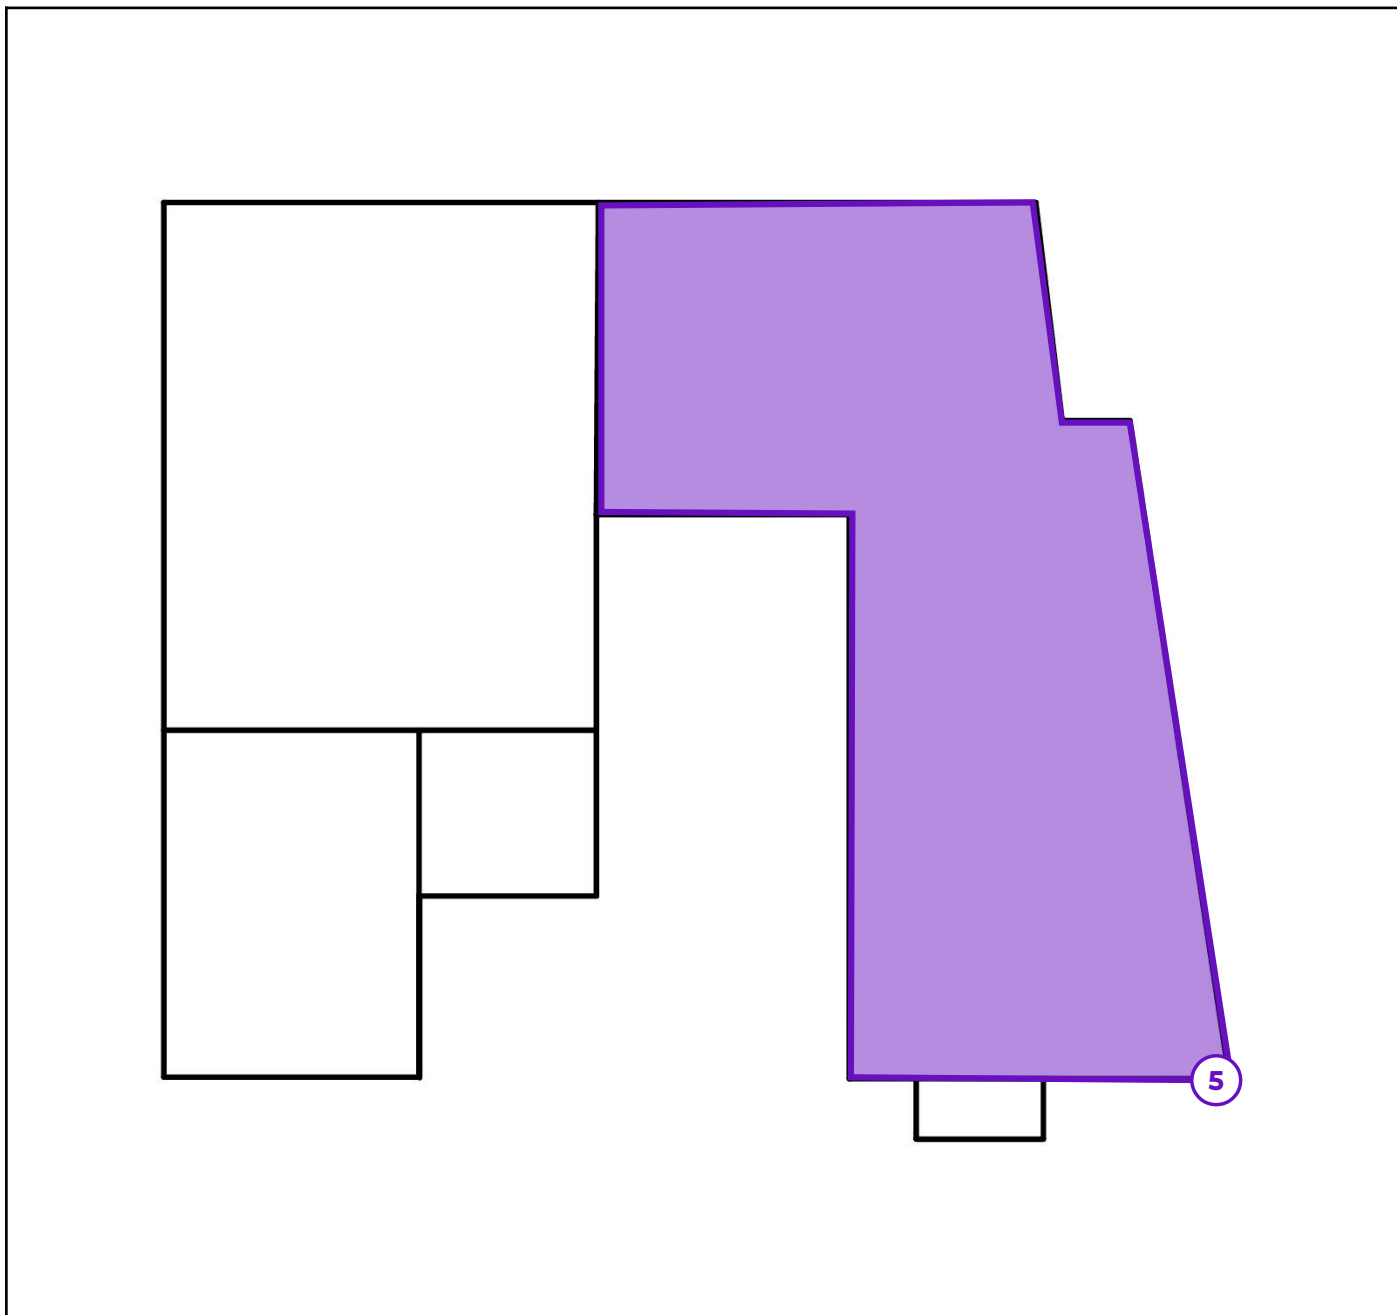
## Plan 1.10: Stallingen

Beschrijving	Type	Actie
5. Overwoekerende vegetatie, onderzoek onmogelijk	Beperking	-
