Asbestinventarisatetest

Langstraat 22, 3890 Gingelom

Attestnummer : 20230207-000426.000

Uitgegeven op : 07.02.2023

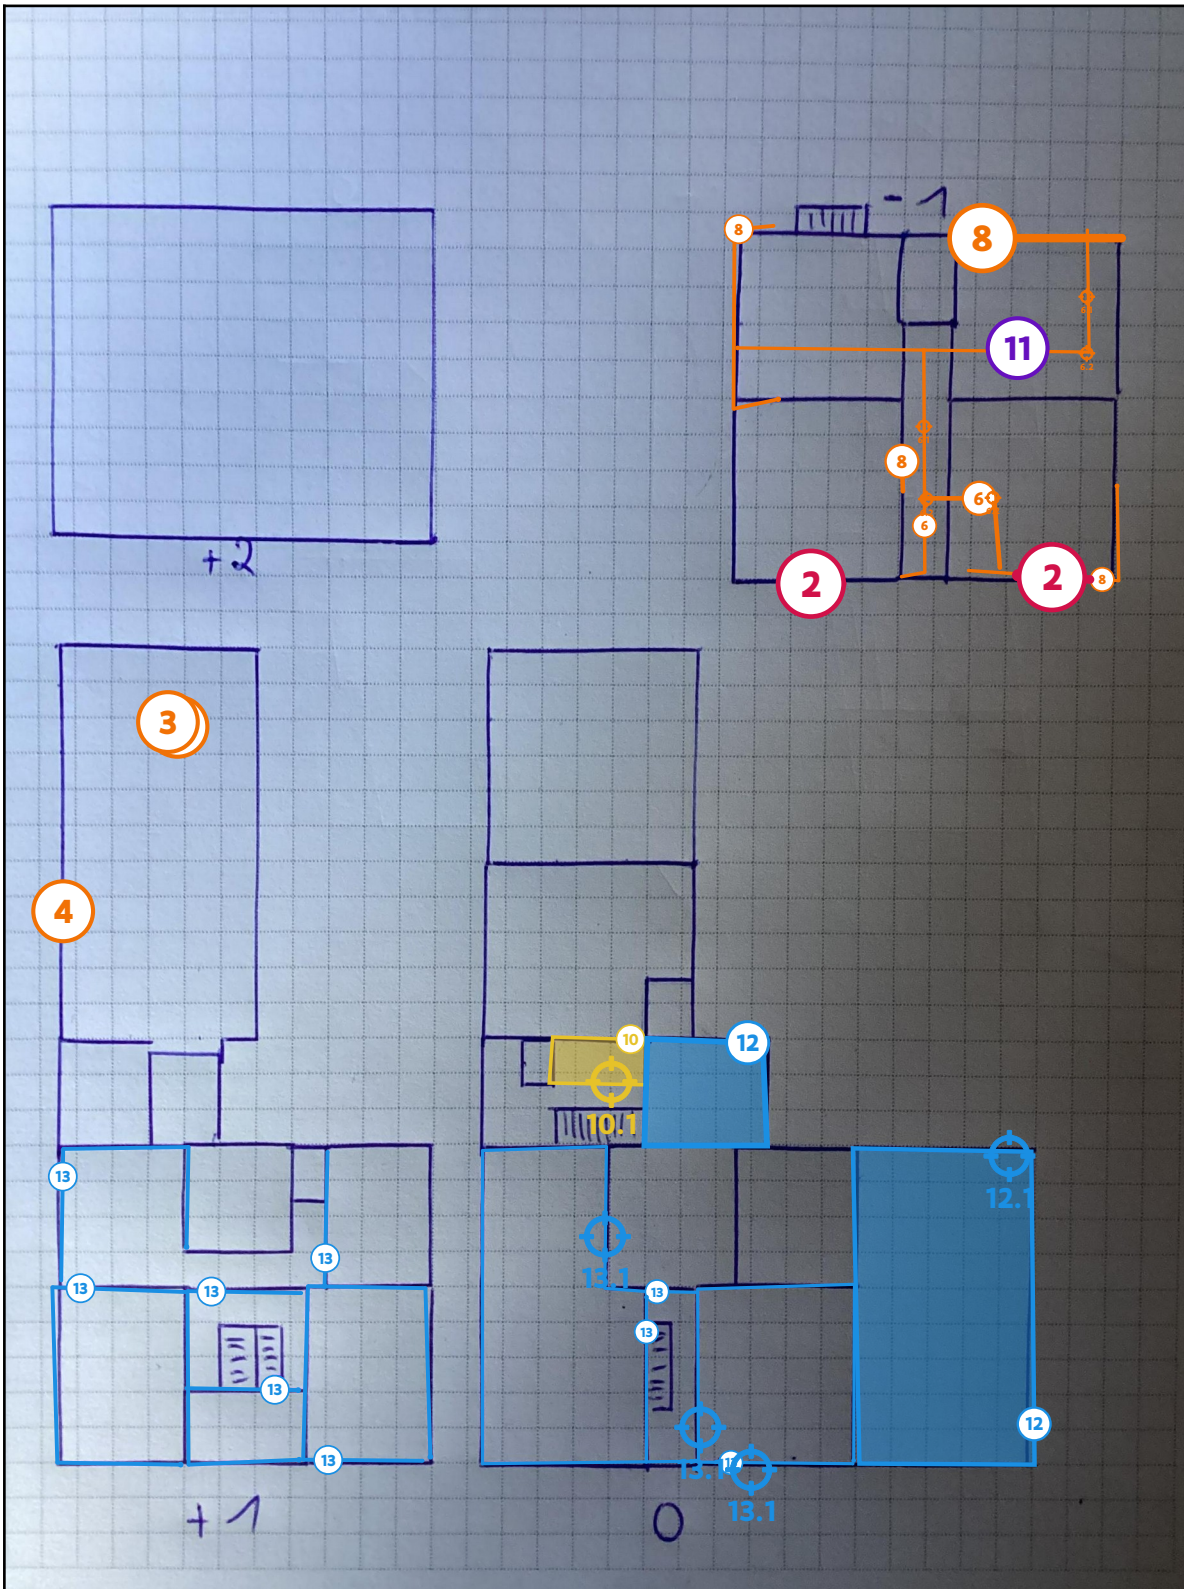
Plan 1.1: Plannen

2. Platen kelder	Asbestmateriaal	Dringend verwijderen
3. Buis	Asbestmateriaal	Verwijderen
4. Schouw	Asbestmateriaal	Verwijderen
6. Leidingisolatie	Asbestmateriaal	Verwijderen
6.1 Code: Asb005	Mengmonster	-
6.2 Code: Asb006	Mengmonster	-
8. Wanden kelder	Asbestmateriaal	Verwijderen
10. Vinyl	Asbestmateriaal	Zorgvuldig beheren
10.1 Code: Asb003	Puntmonster	-
11. Brander	Advies	-
12. Roofing	Geen asbest	-
12.1 Code: Asb004	Puntmonster	-
13. Pleister wanden	Geen asbest	-
13.1 Code: Asb001	Mengmonster	-
