Asbestinventarisatetest

Torenstraat 36, 3400 Landen

Attestnummer : 20260212-000306.000

Uitgegeven op : 12.02.2026

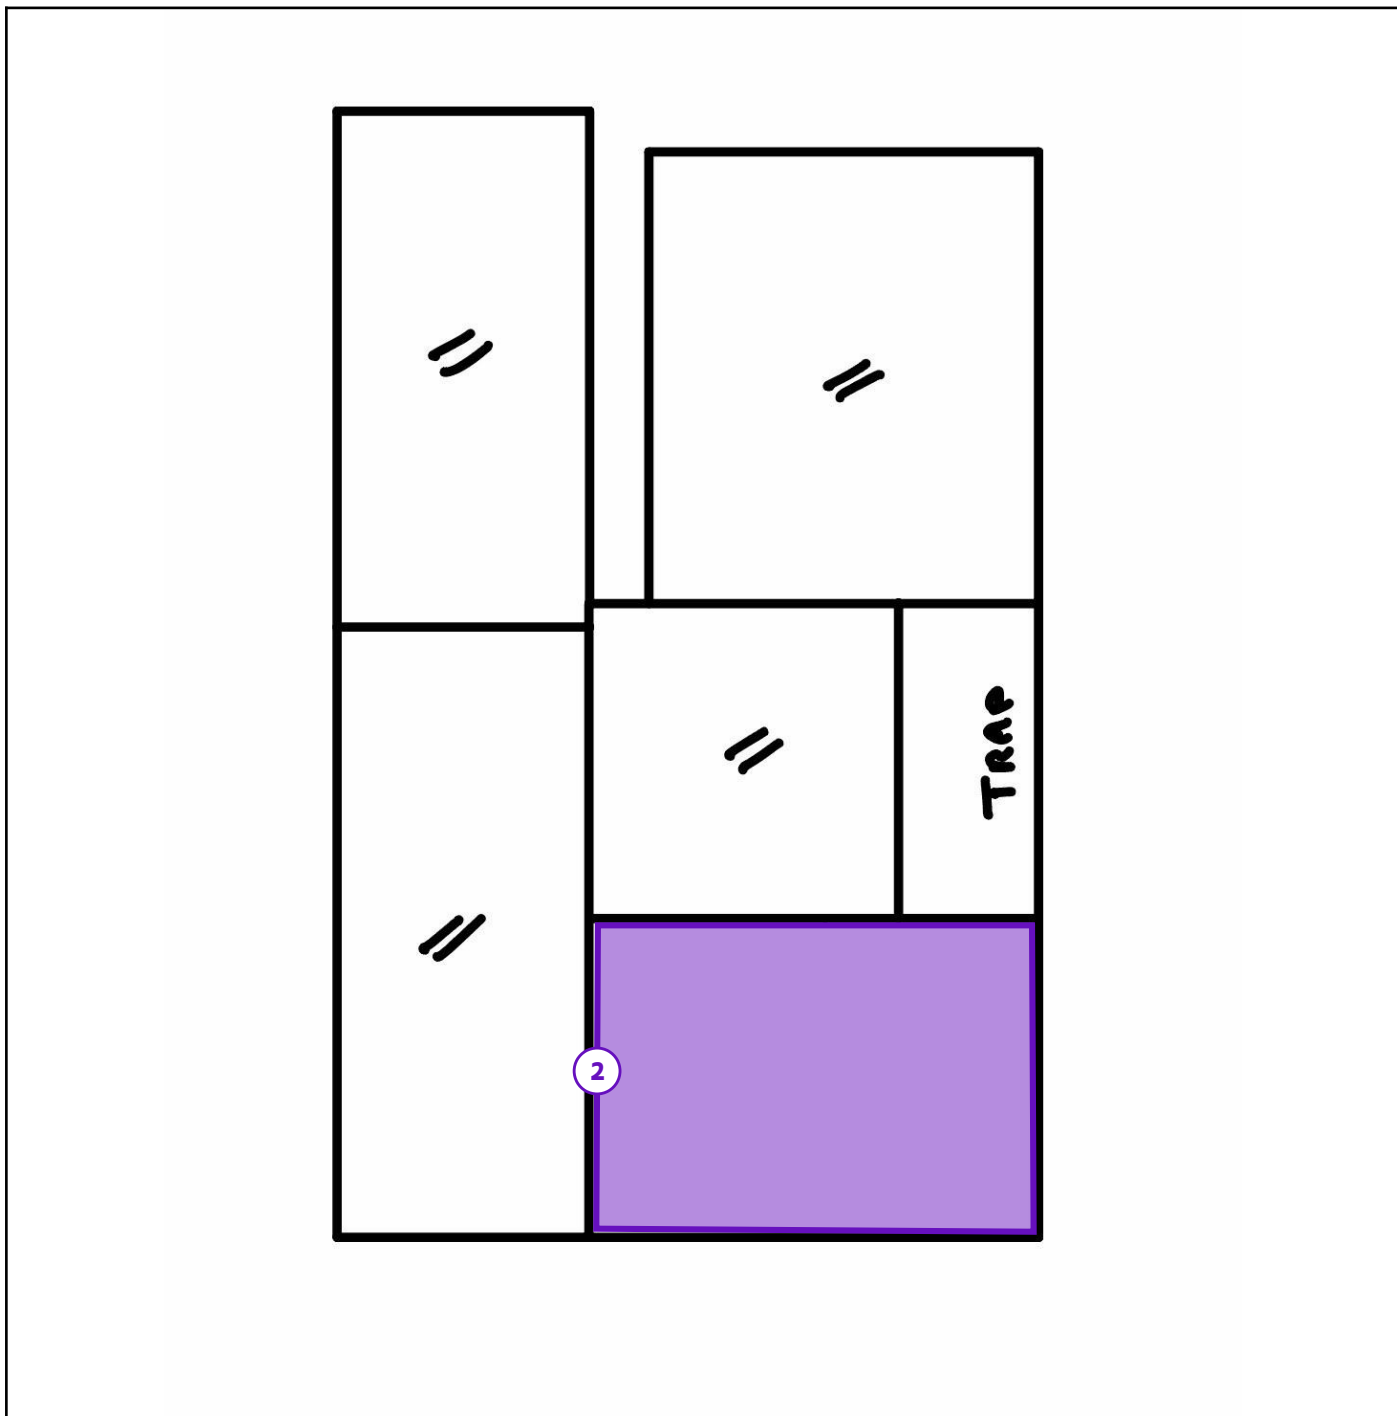
Plan 1.1: Kruipkelder

Beschrijving	Type	Actie
2. Kruipkelder	Beperking	-

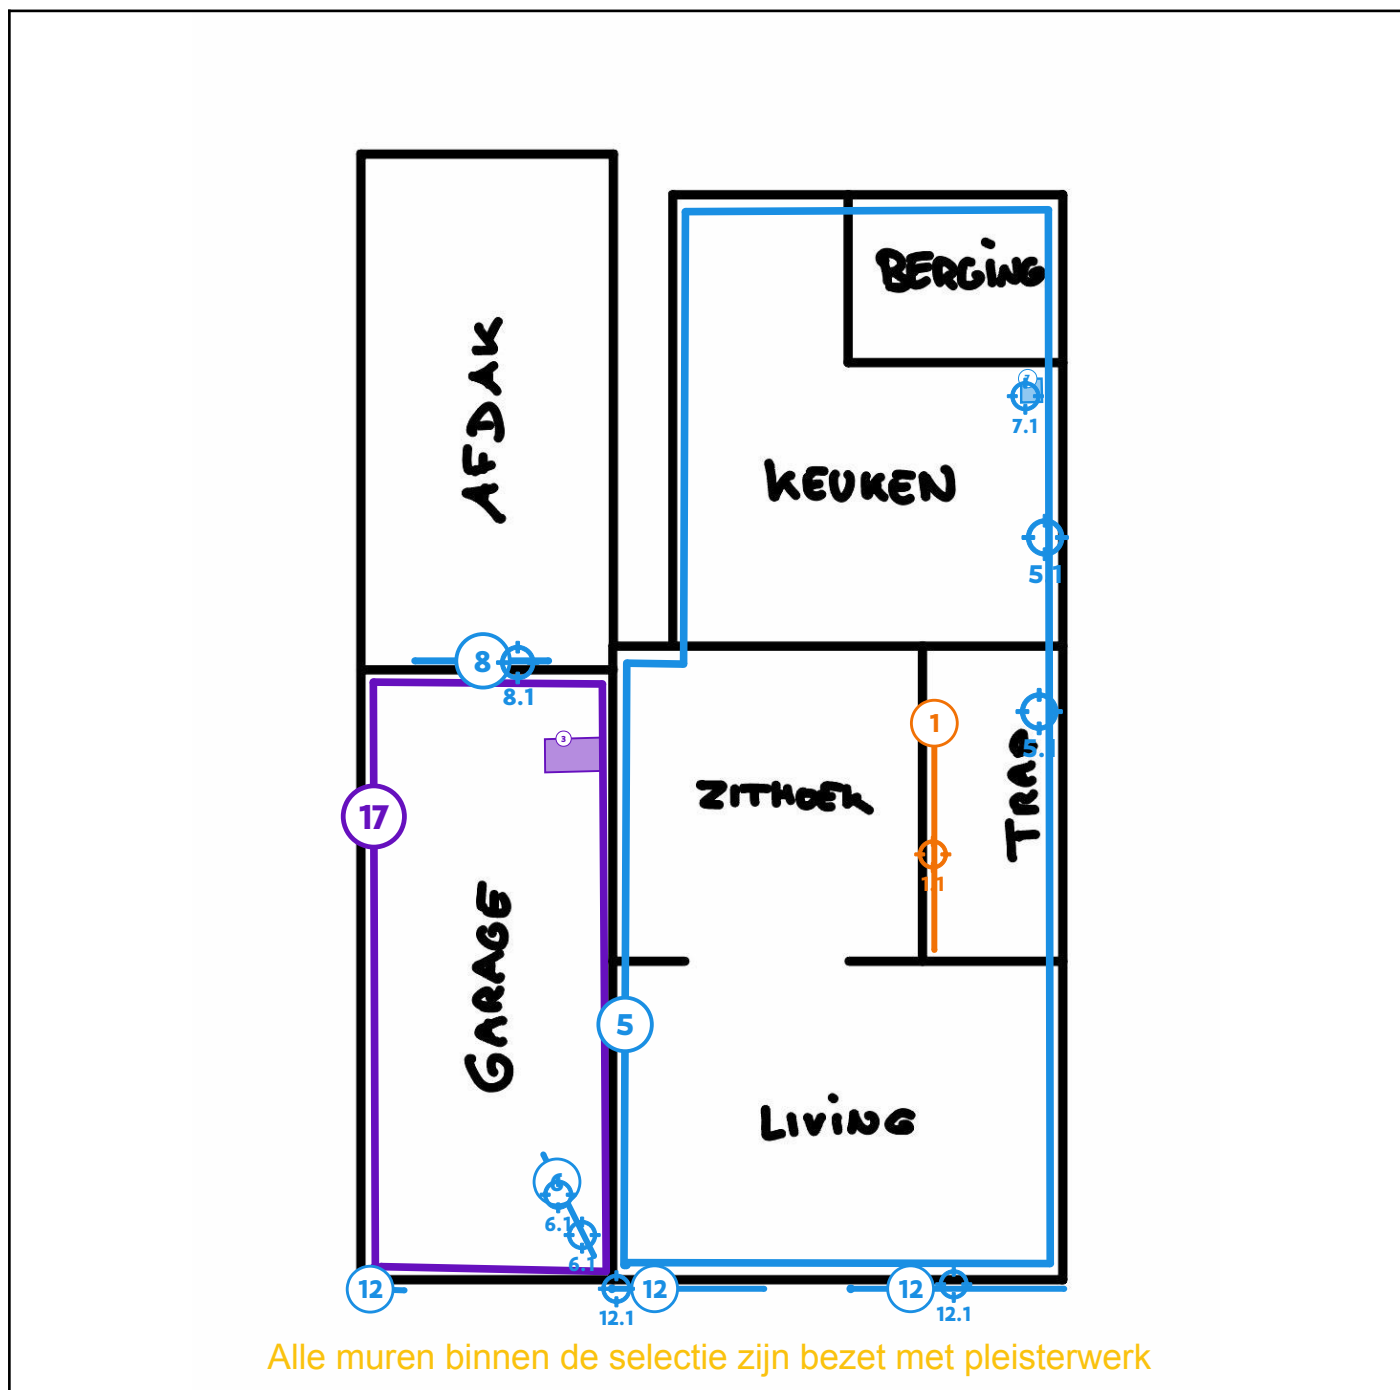
Plan 1.3: GV-wanden

Beschrijving	Type	Actie
1. Zijwand keldertrap type Menuiserie - Hoofdgeb.	Asbestmateriaal	Verwijderen
1.1 Code: 8	Puntmonster	-

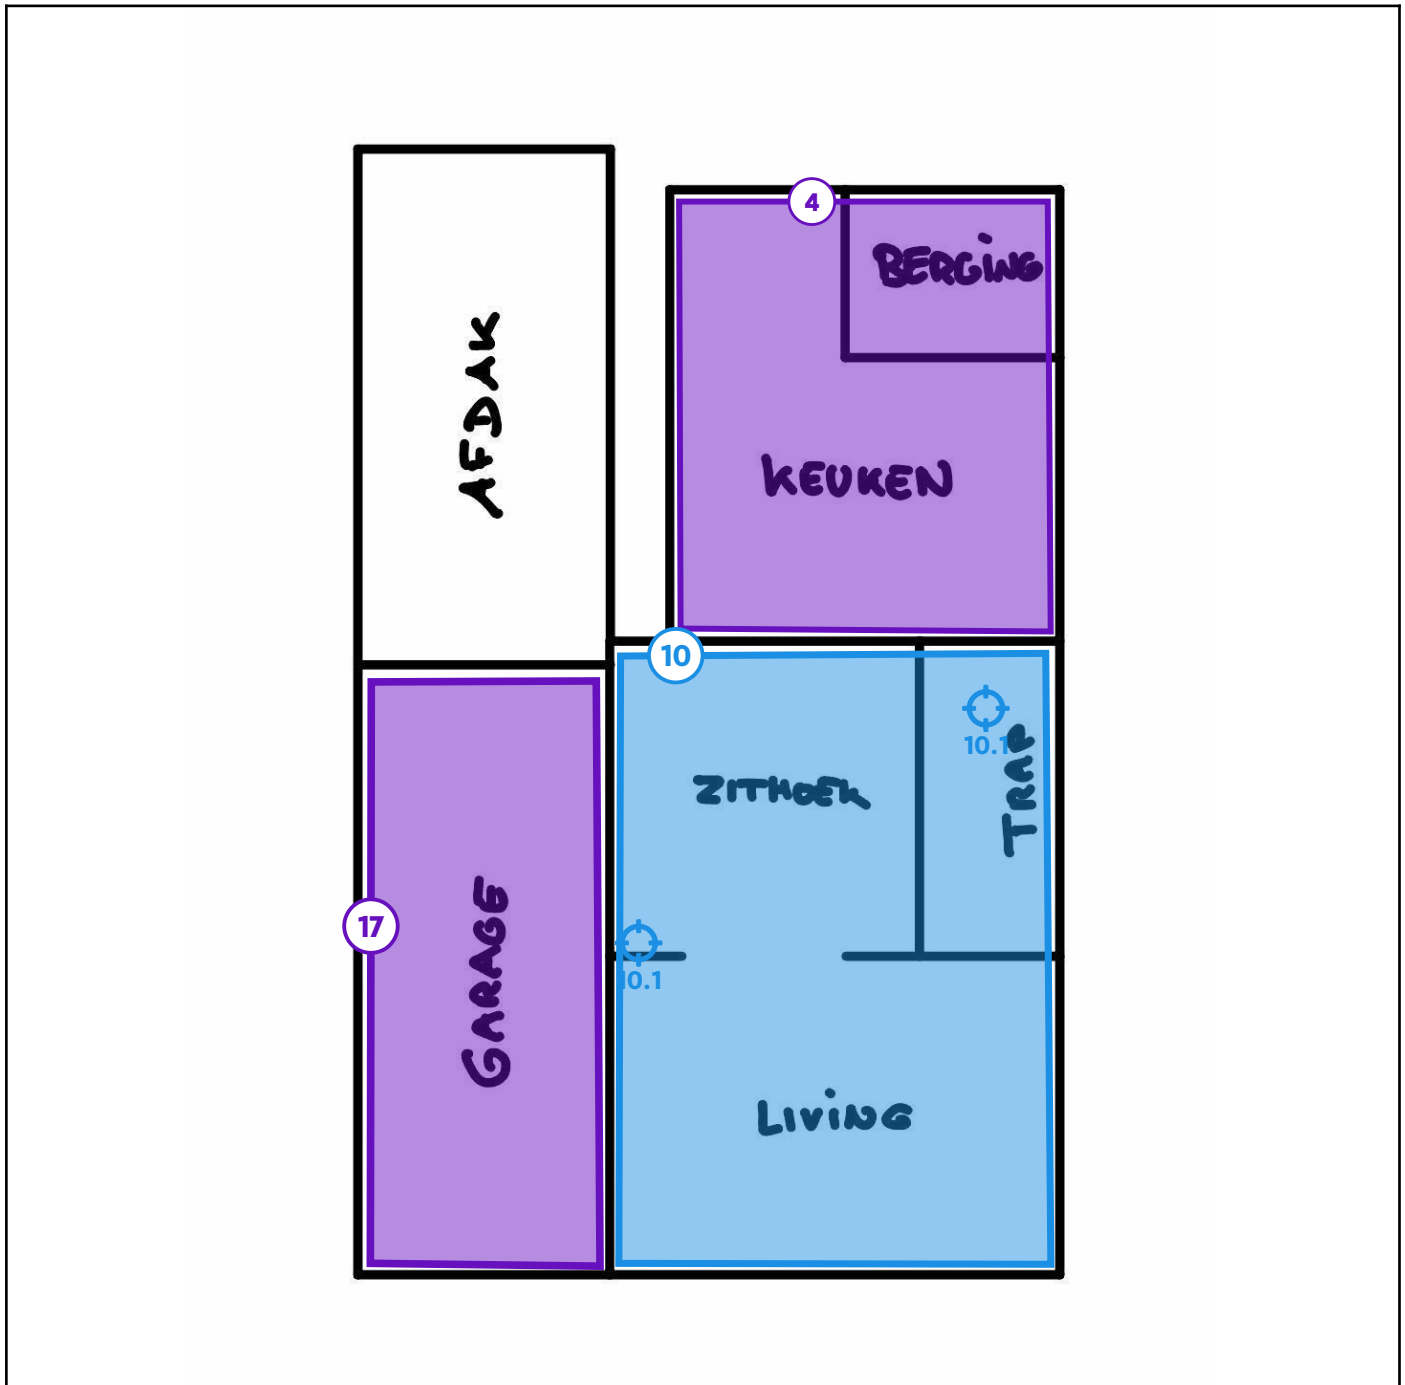
Plan 1.4: GV-plafond

Beschrijving	Type	Actie
4. Plafonds bestaande uit gipskartonplaten - Hoofdgeb.	Advies	-
10. Pleisterwerk plafonds - Hoofdgeb.	Geen asbest	-

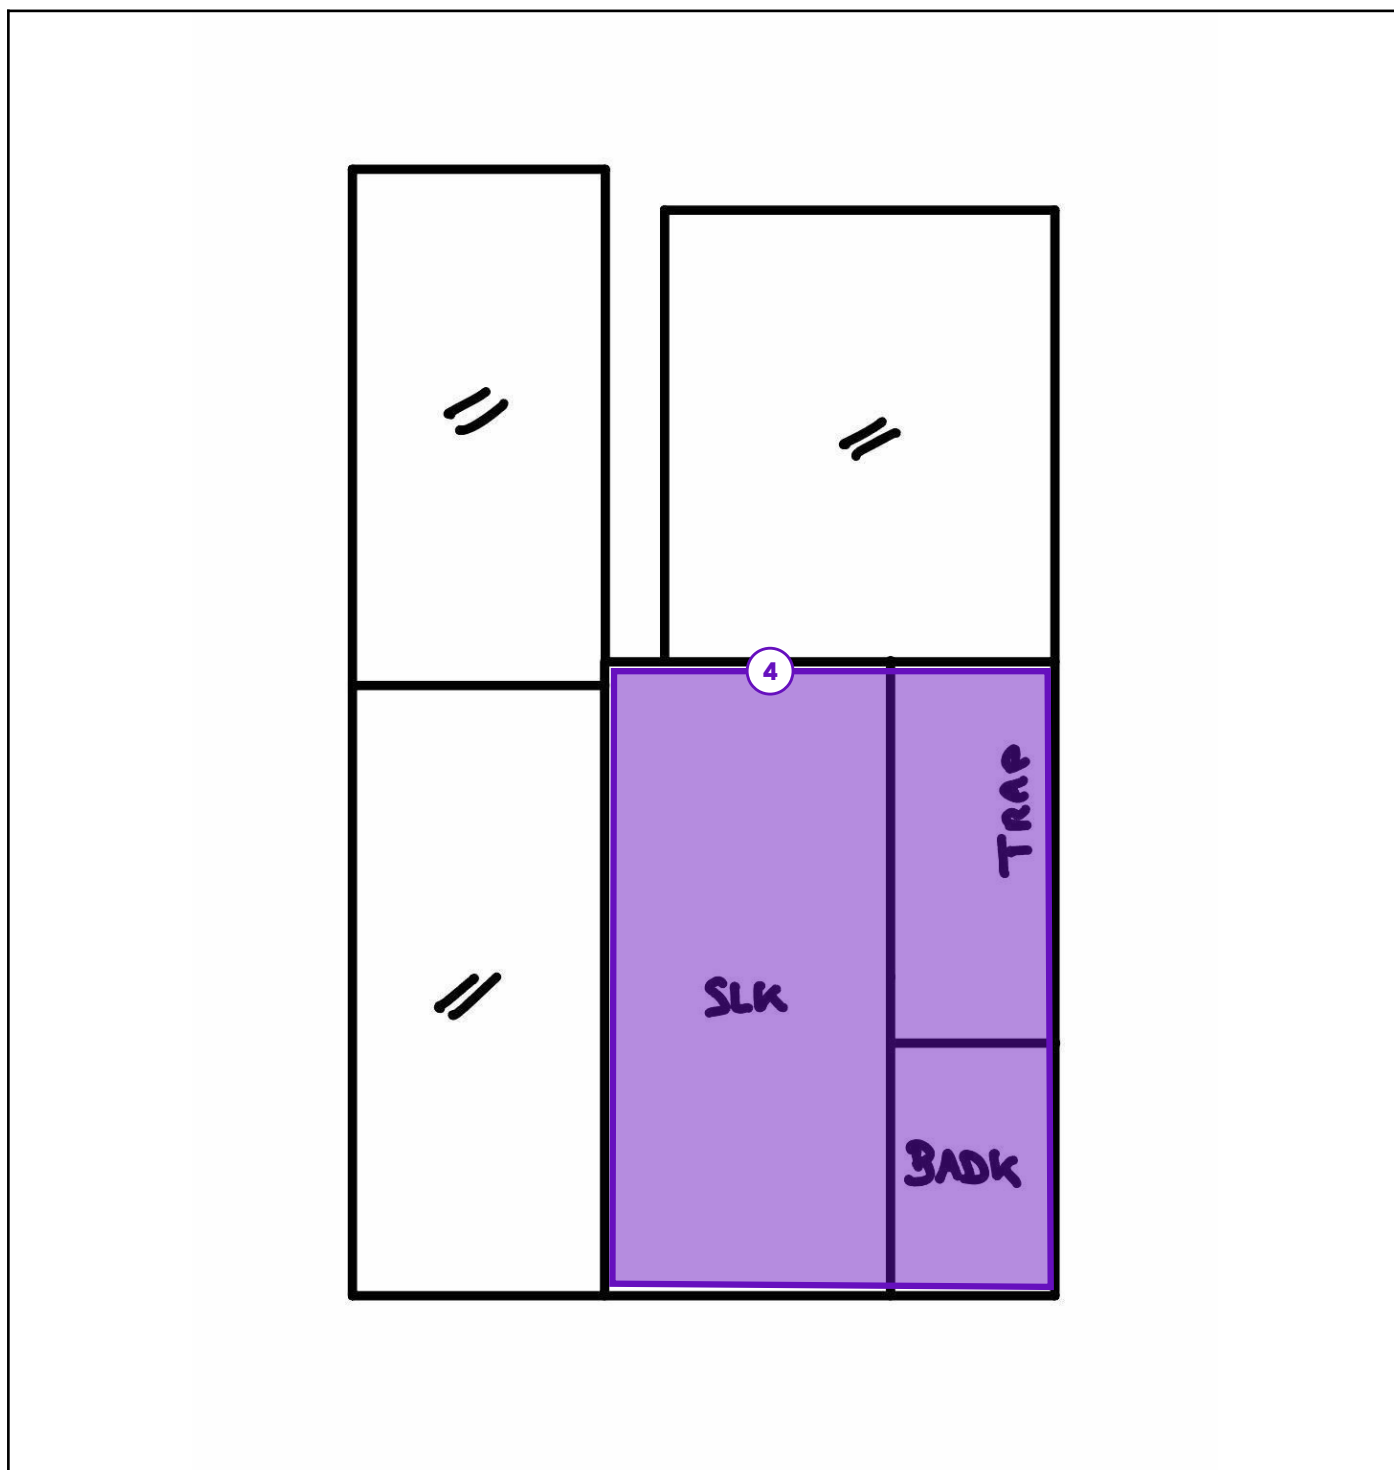
Plan 1.8: GV+2 - plafond

Beschrijving	Type	Actie
4. Plafonds bestaande uit gipskartonplaten - Hoofdgeb.	Advies	-

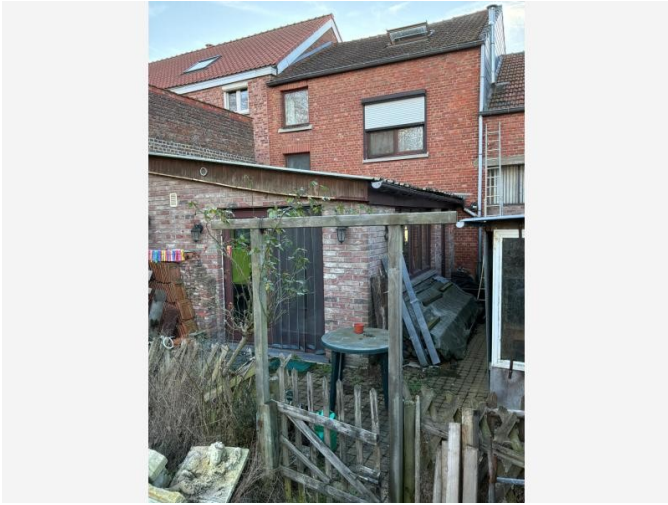
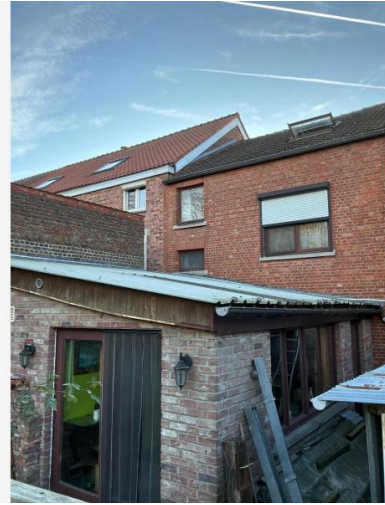
Beschrijving	Notitie	Terug te vinden op plannen
Fiche 13: Rookgaskanaal (niet asbestverdacht)	-	-
Fiche 14: Dakbedekking bestaande uit stalen/metalen platen - Afdak.	De dakbedekking is niet-asbestverdacht.	Plan 2.1: Afdak
Fiche 15: Dakbedekking bestaande uit pannen (niet verdacht) - Hoofdgeb.	De dakbedekking is niet-asbestverdacht.	Plan 1.10: Dak
Fiche 16: Dakbedekking bestaande uit stalen/metalen platen - Hoofdgeb.	De dakbedekking is niet-asbestverdacht.	Plan 1.10: Dak

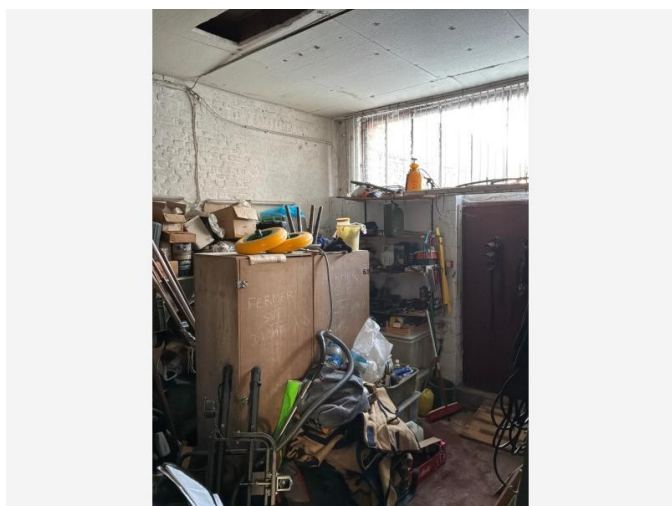
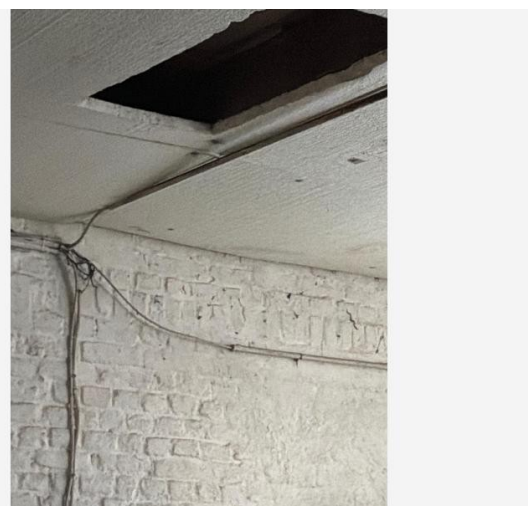
Beschrijving	Notitie	Terug te vinden op plannen
Fiche 17: Pleisterwerk (niet aanwezig) - Hoofdgeb.	Er is geen pleisterwerk waarneembaar op de inspectielocatie.	Plan 1.3: GV-wanden Plan 1.4: GV-plafond Plan 1.5: Gv+1 - wanden
Fiche 18: Liftinfrastructuur (niet aanwezig)	Er is geen liftinfrastructuur aanwezig op de inspectielocatie.	-
Fiche 19: Mastiek (niet aanwezig) - houten vensters - Hoofdgeb.	Er is geen asbestverdachte mastiek aanwezig. Alle vensters zijn afgekit met siliconen.	-
Fiche 20: Geen asbestverdacht onderdak aangetroffen - Hoofdgeb.	Na het optillen van een pan werd geen asbestverdacht onderdak aangetroffen. De controle werd uitgevoerd via het velux-raam aan de straatkant en de achterzijde van het dak. Dit betekent niet dat er geen onderdak aanwezig kan zijn op plaatsen die niet gecontroleerd werden. Bij werken, laat een eventueel aangetroffen onderdak controleren op aanwezigheid van asbest.	Plan 1.9: Onderdak
