# Asbestinventarisatetest

L. Van Pouckestraat 62, 3806 Sint-Truiden

Attestnummer : 20250709-000410.001

Uitgegeven op : 11.07.2025

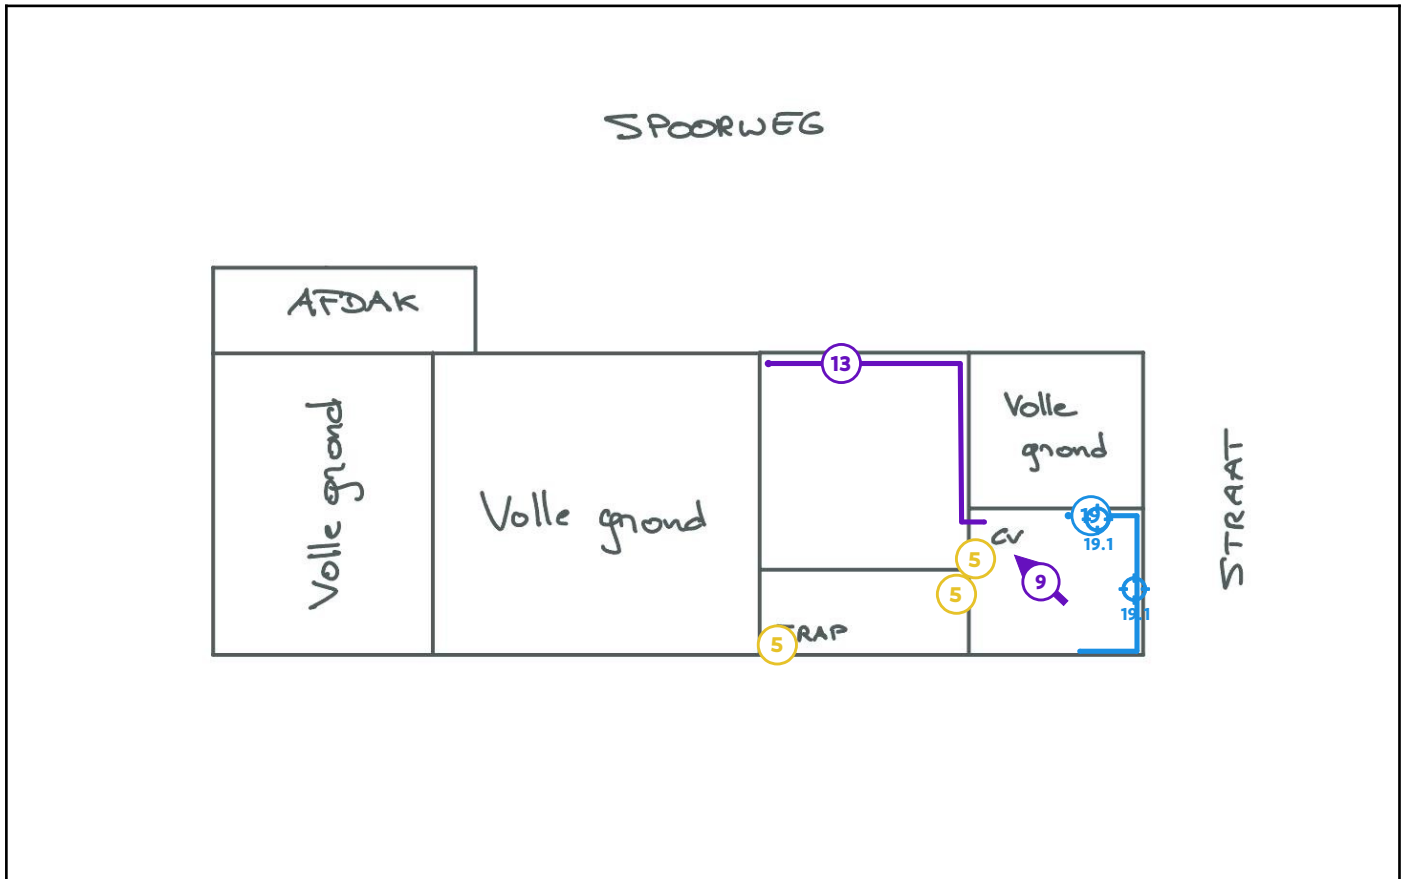
# Plan 1.1: Kelder

Beschrijving	Type	Actie
5. Elektrische componenten in bakeliet	Asbestmateriaal	Zorgvuldig beheren
9. Fabricagejaar CV-ketel (Buderus G115) = 1998	Advies	-
13. Leidingisolatie (kelder) niet asbestverdacht	Advies	-
19. Cementering kelderwand	Geen asbest	-
19.1 Code: 3	Mengmonster	-

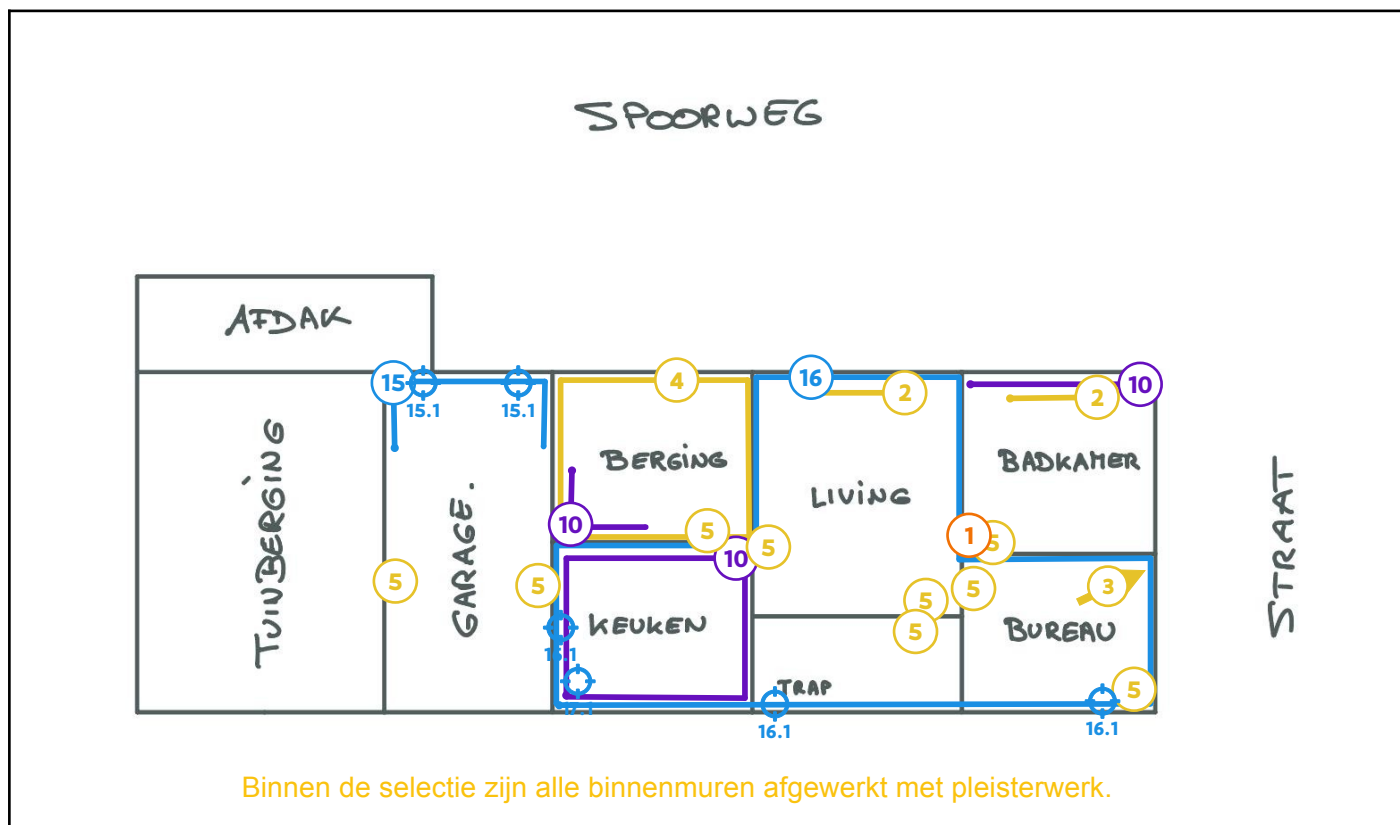
## Plan 1.2: GV - wanden

Beschrijving	Type	Actie
1. Plaat onder spiegel	Asbestmateriaal	Verwijderen
2. Vensterbank binnen (radiator)	Asbestmateriaal	Zorgvuldig beheren
3. Bakeliet tellerkast	Asbestmateriaal	Zorgvuldig beheren
4. Menuiserie platen (Berging)	Asbestmateriaal	Zorgvuldig beheren
5. Elektrische componenten in bakeliet	Asbestmateriaal	Zorgvuldig beheren
10. Tegellijm (keuken, badkamer, berging)	Advies	-
15. Cementering garagewand	Geen asbest	-
15.1 Code: 5	Mengmonster	-
16. Pleisterwerk muren	Geen asbest	-

16.1 Code: 1	Mengmonster	-
17. Antidreunmat wasbak (keuken)	Geen asbest	-
17.1 Code: 4	Puntmonster	-

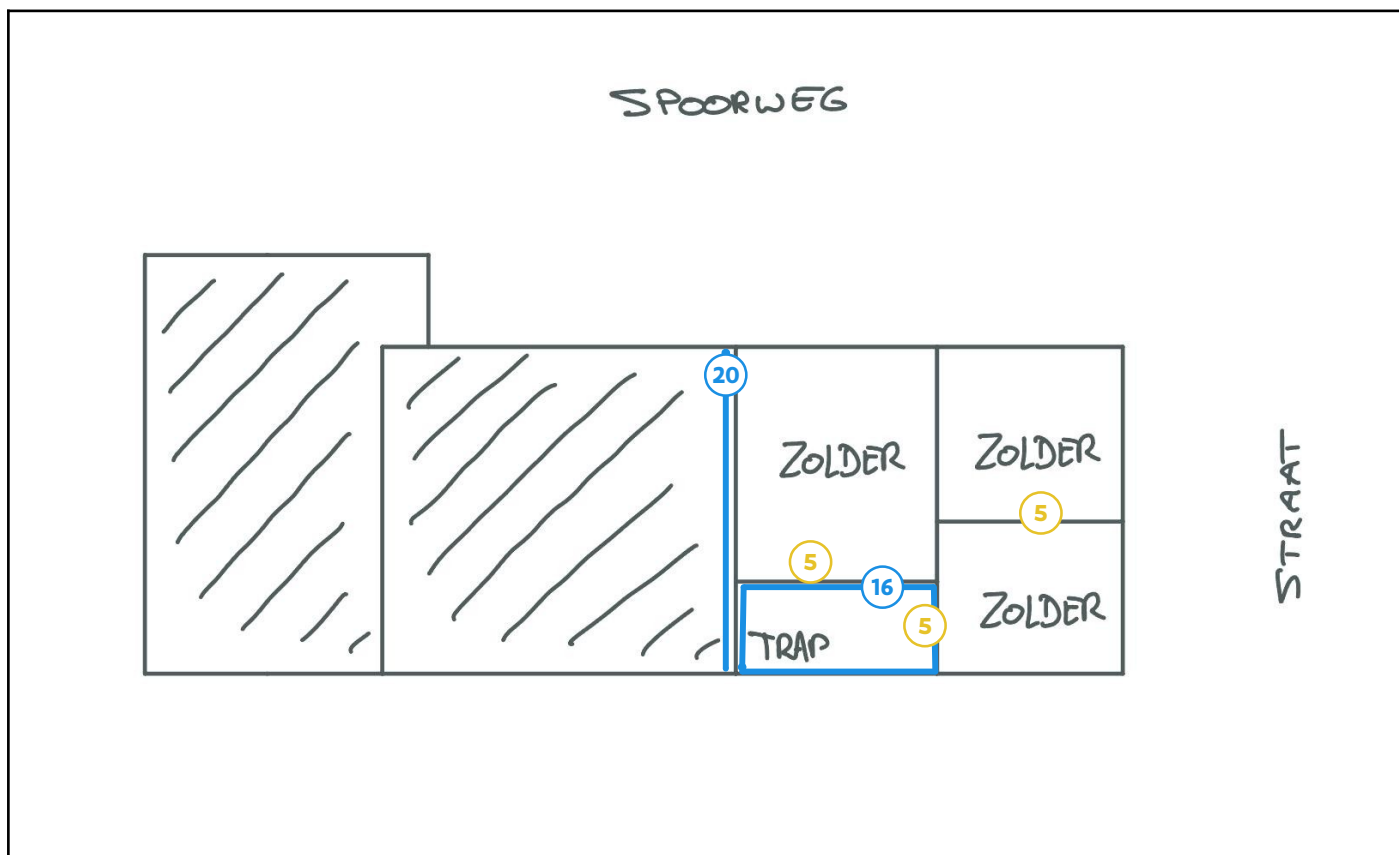
## Plan 1.7: GV+2 - wanden

Beschrijving	Type	Actie
5. Elektrische componenten in bakeliet	Asbestmateriaal	Zorgvuldig beheren
16. Pleisterwerk muren	Geen asbest	-
20. Crepi linkergevel	Geen asbest	-

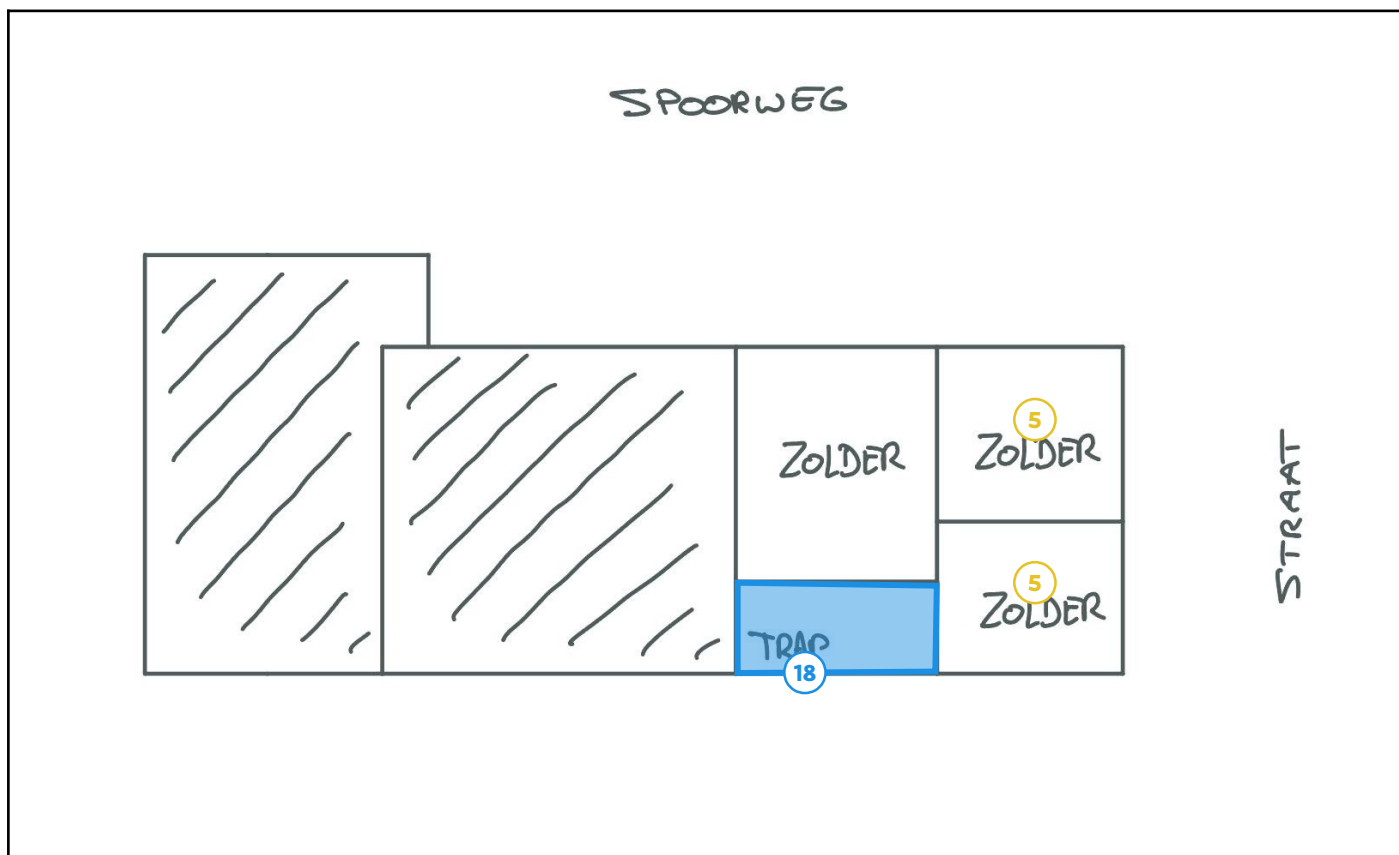
## Plan 1.8: GV+2 - plafond

Beschrijving	Type	Actie
5. Elektrische componenten in bakeliet	Asbestmateriaal	Zorgvuldig beheren
18. Pleisterwerk plafond	Geen asbest	-

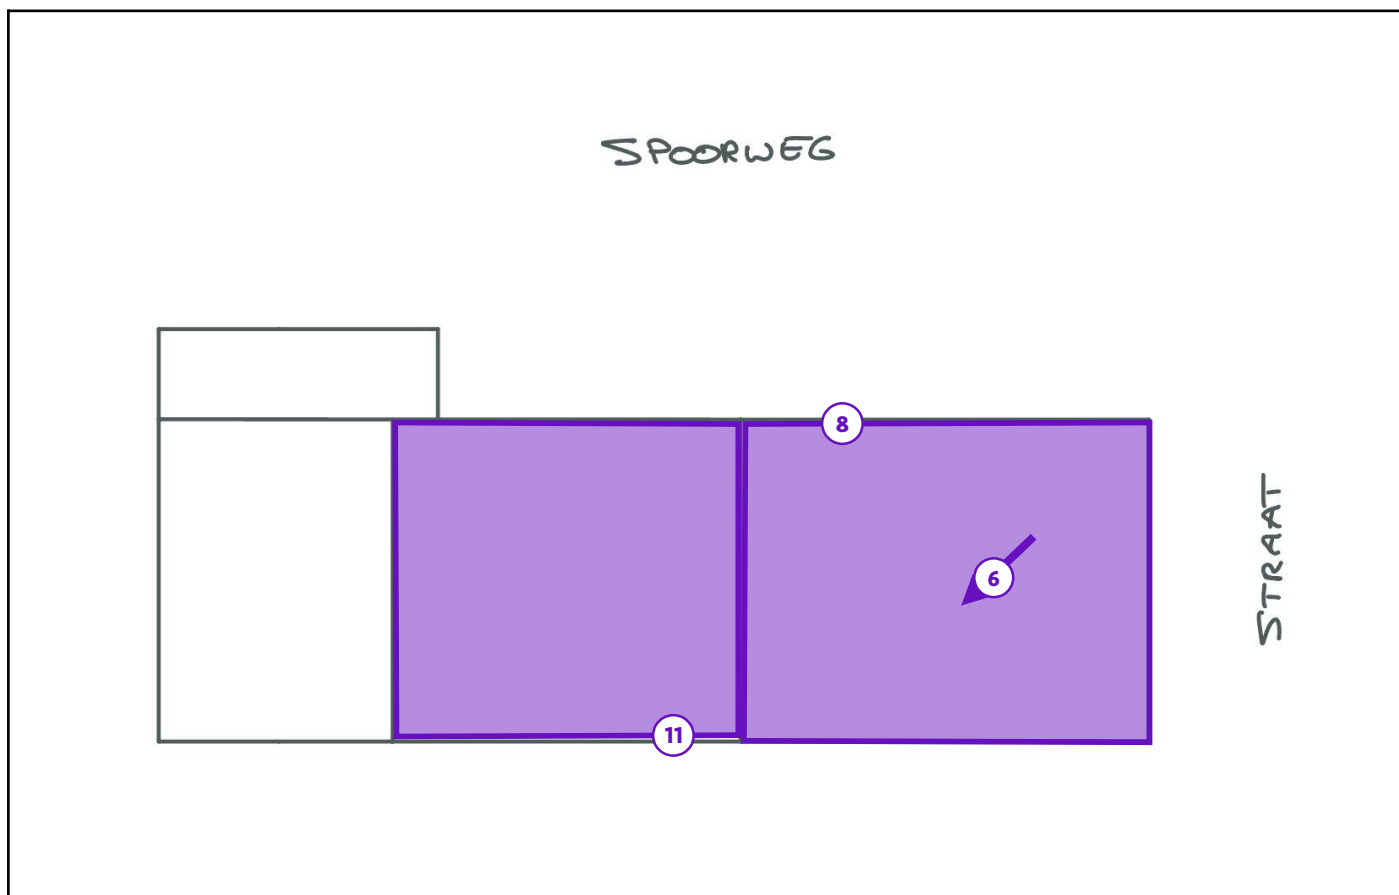
## Plan 1.9: Dak

Beschrijving	Type	Actie
6. Geen inspectie mogelijk van de binnenzijde van de schouw	Beperking	-
8. Geen asbesthoudend onderdak	Advies	-
11. EPDM dakbedekking	Advies	-

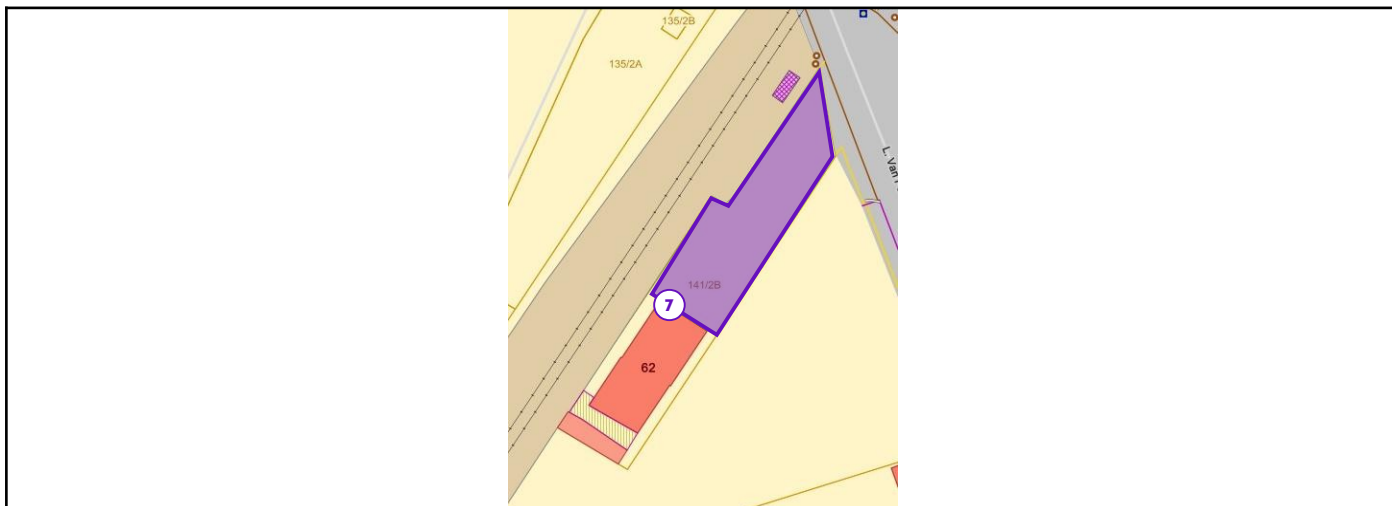
## Plan 4.1: Perceel

Beschrijving	Type	Actie
7. Overwoekerende vegetatie	Beperking	-
