# Asbestinventarisatetest

Joseph van Hamontstraat 2, 3890 Gingelom

Attestnummer : 20260628-000151.000

**Niet-asbestveilig**

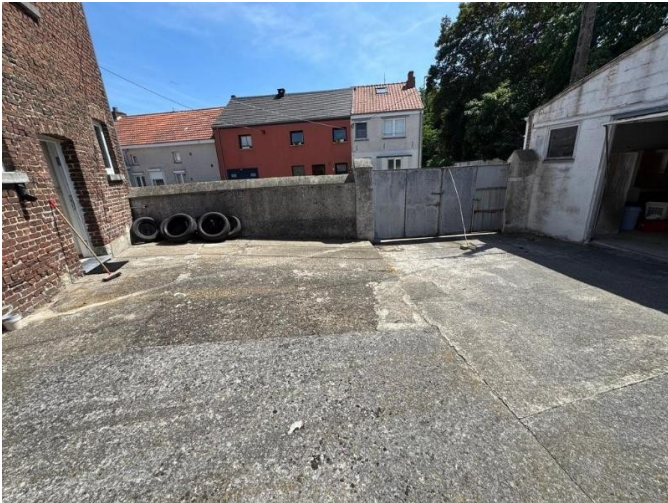
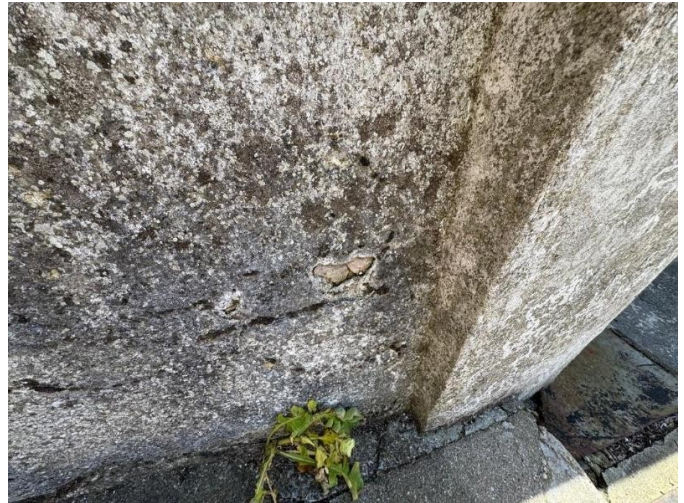
## Fiche 9: Cementen smeerlaag - tuinmuur

Geen asbest

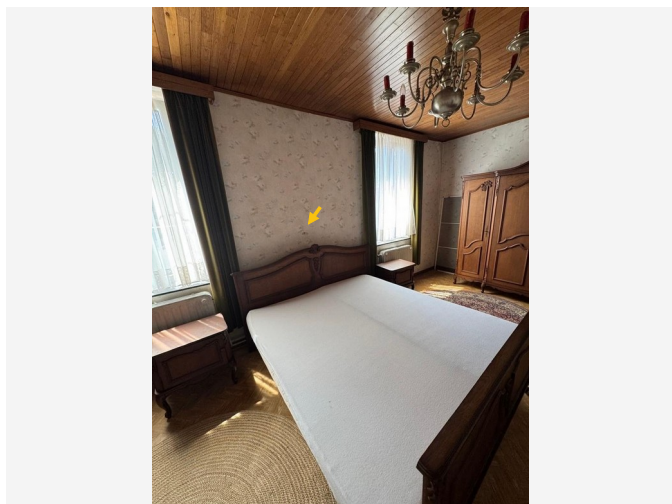
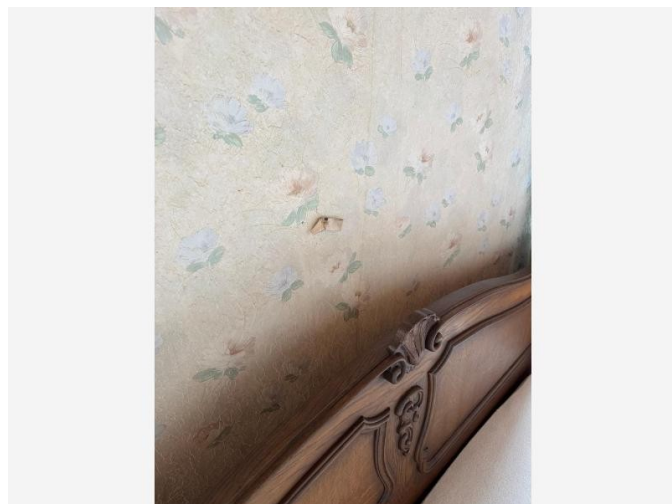
## Fiche 10: Pleisterwerk wanden

Geen asbest

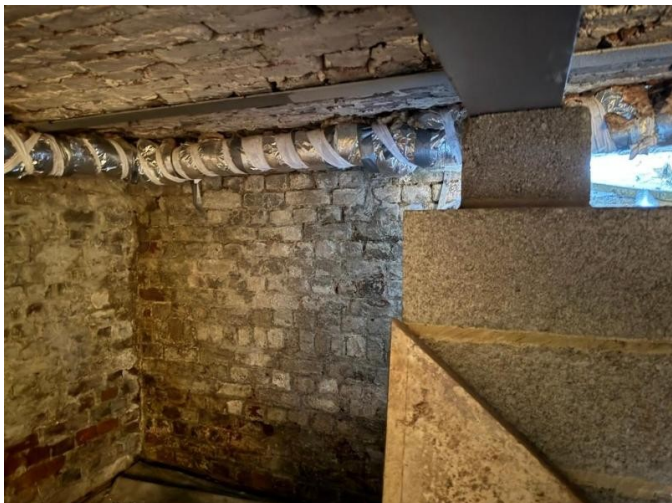
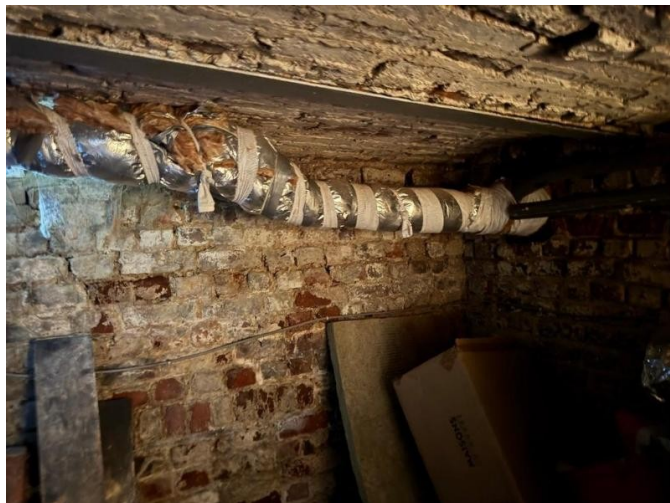
## Fiche 15: Leidingisolatie (niet verdacht)

| Beschrijving | Notitie | Terug te vinden op plannen |
|---|---|---|
| Fiche 15: Leidingisolatie (niet verdacht) | De leidingisolatie is niet-asbestverdacht. | - |

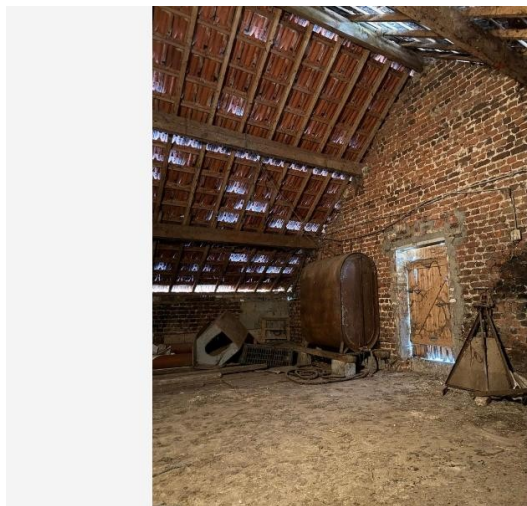
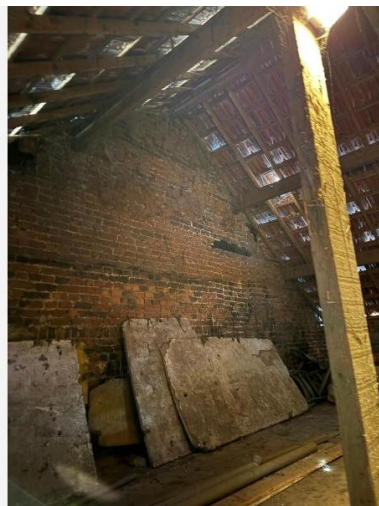
## Fiche 18: Geen onderdak stal langs woning

| Beschrijving | Notitie | Terug te vinden op plannen |
|---|---|---|
| Fiche 18: Geen onderdak stal langs woning | De pannen zijn vanop zolder zichtbaar. | - |
