# Asbestinventarisatattest

Rozentuin 51/2, 2640 Mortsel

Attestnummer : 20260723-000290.000

| Zone 1: Appartement bus 2..... | 6 |

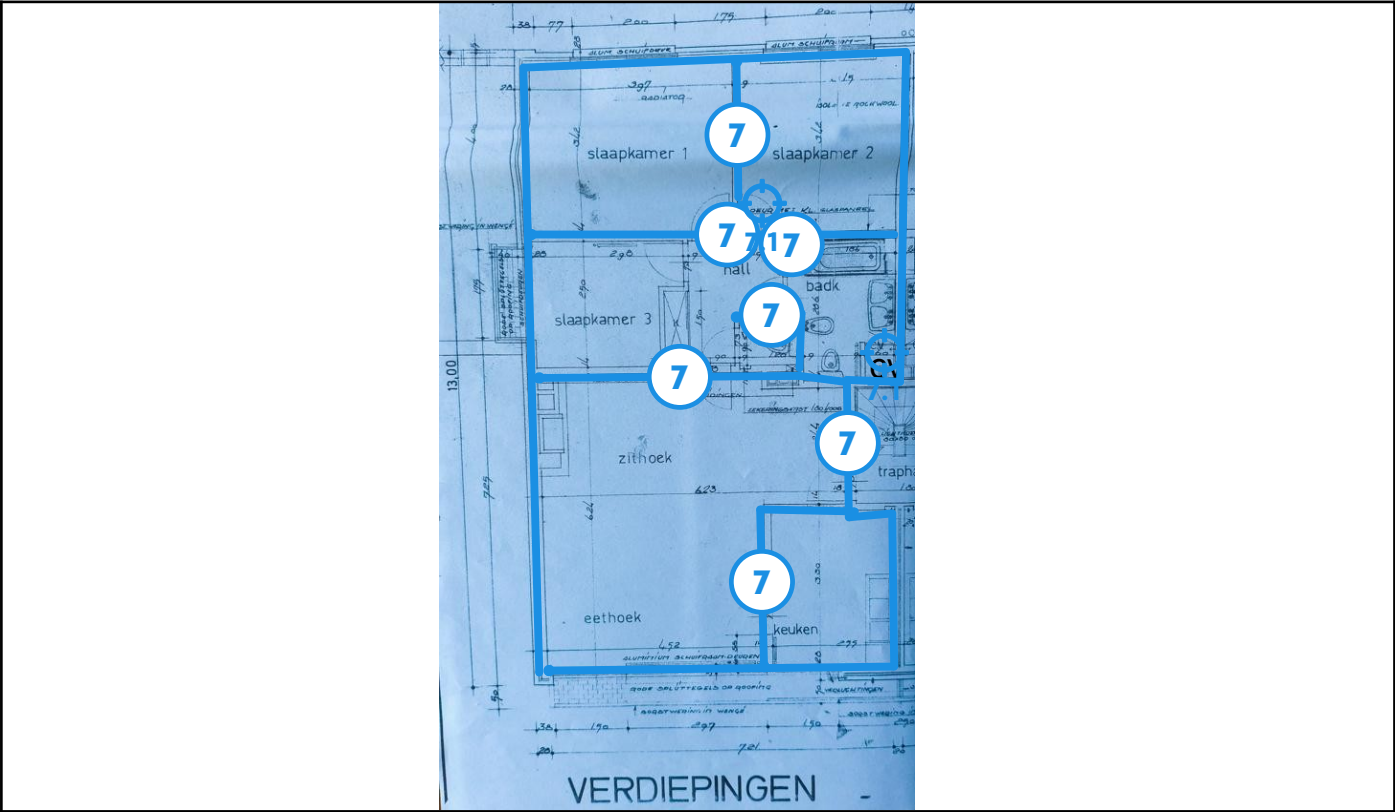
# Plan 1.1: Grondplan appartement bus 2

| Beschrijving | Type | Actie |
|---|---|---|
| 7.1 Code: 1 | Mengmonster | - |

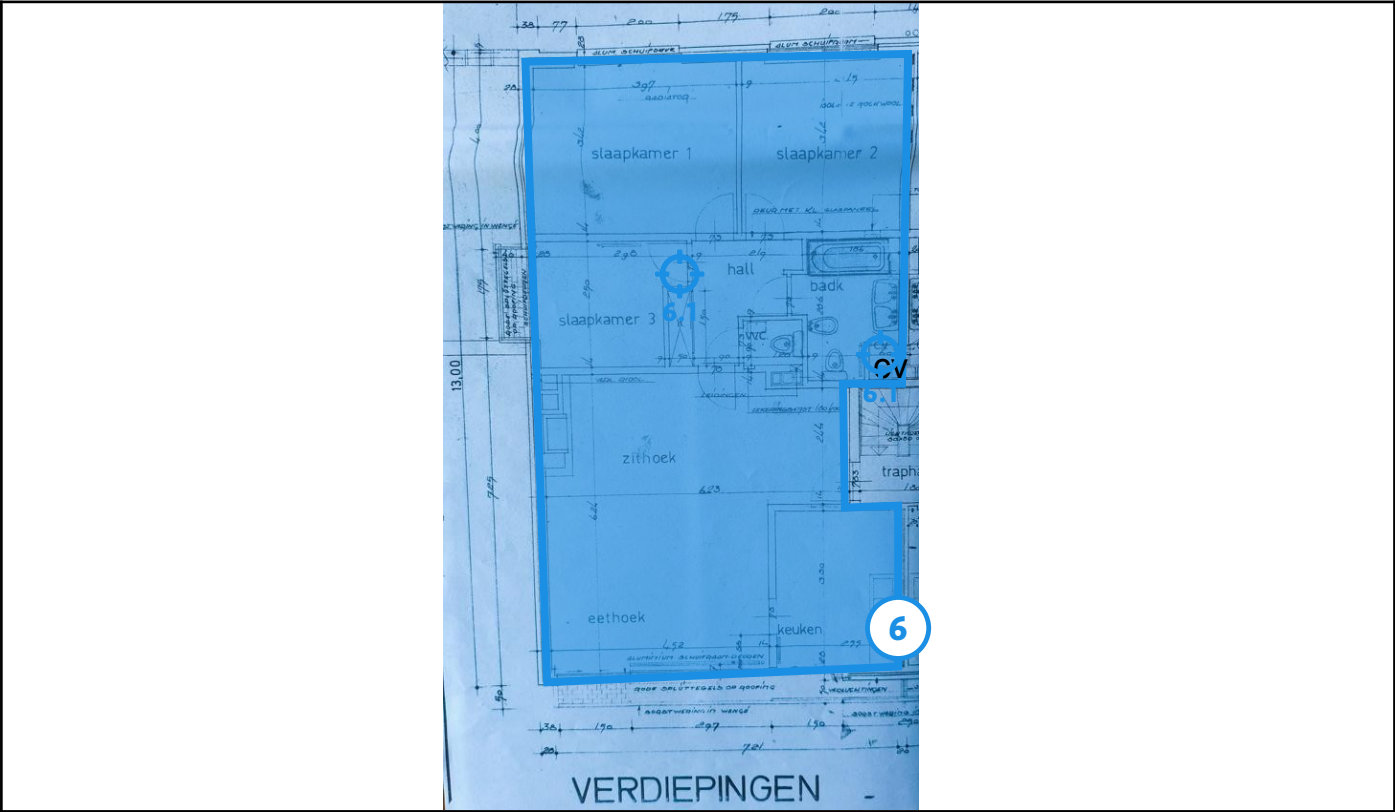
# Plan 1.2: Grondplan appartement bus 2

| Beschrijving | Type | Actie |
|---|---|---|
| 10. Schachten/kokers. | Overige ruimte of materiaal | - |

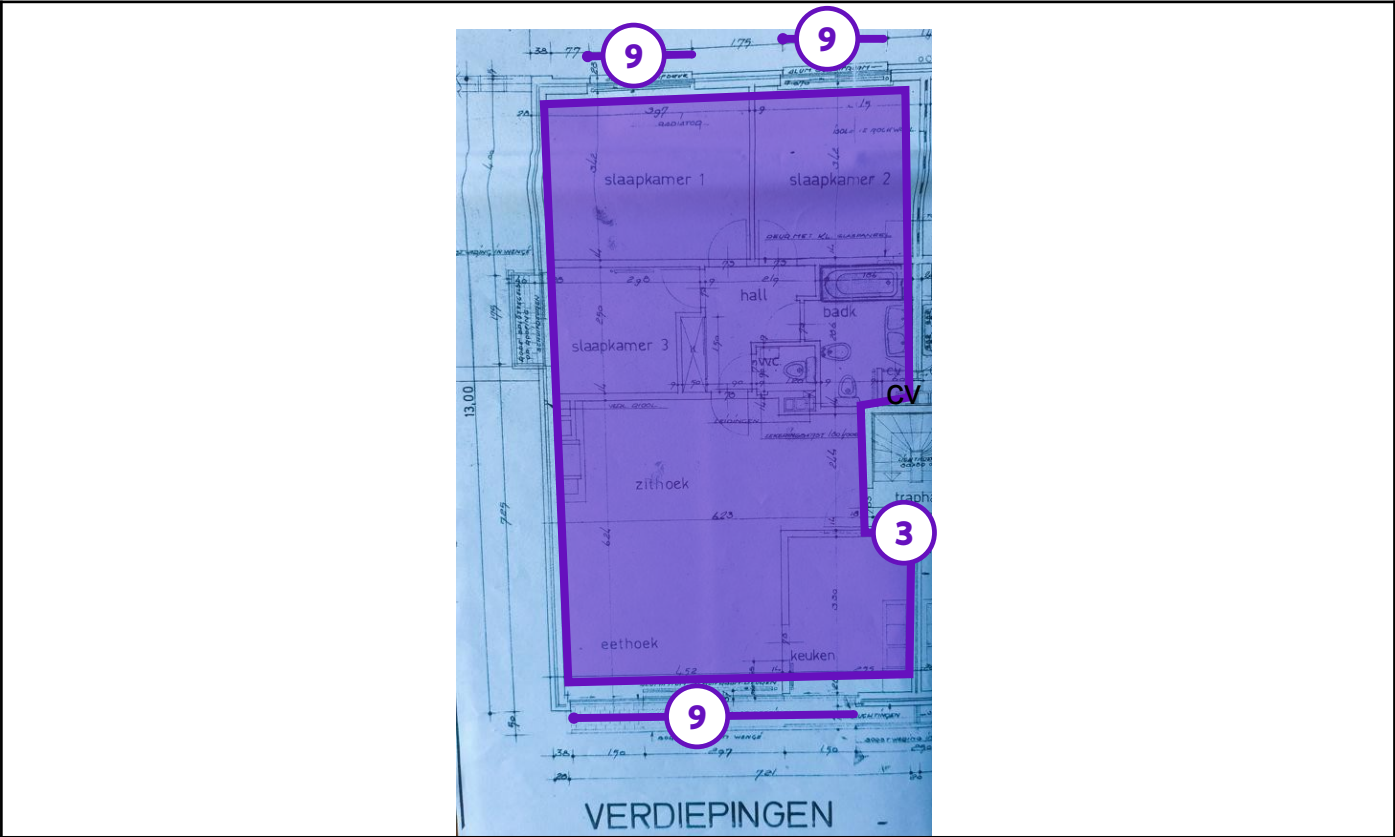
# Plan 1.4: Grondplan appartement bus 2

| Beschrijving | Type | Actie |
|---|---|---|
| 9. Buitenschrijnwerk. | Overige ruimte of materiaal | - |

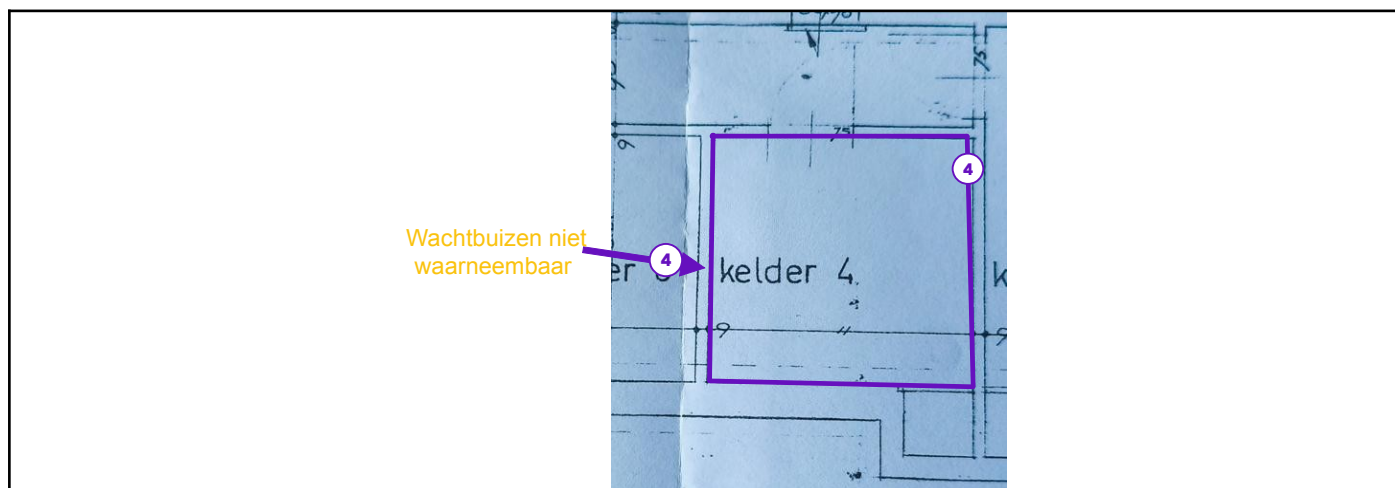
## Plan 1.5: Kelderberging 4

| Beschrijving | Type | Actie |
|---|---|---|
| 4. Doorvoeren/wachtbuizen in asbestcement. | Advies | - |
