# Asbestinventarisatattest

Ernest Jouretlaan 19/2, 2650 Edegem

Attestnummer : 20260817-000086.000

Uitgegeven op : 17.08.2026

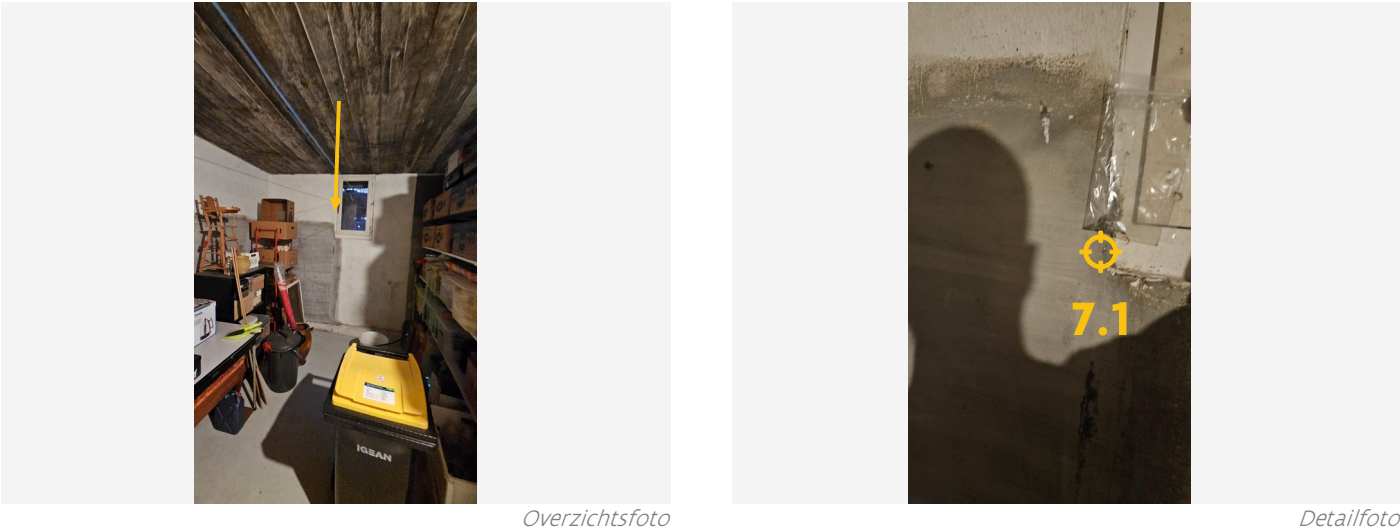
| Opmerking | <p>Volgens het inspectieprotocol is een monstername van het pleisterwerk verplicht om dit te identificeren als niet-asbesthoudend.</p> <p>Locatie staalnames: individuele ruimte: slaapkamer 1 / natte ruimte: keuken en badkamer 2/ stookplaats: ketel bevindt zich in de kelder/ traphal: nvt</p> <p>De vermelde oppervlaktes en volumes betreffen een beredeneerde schatting. Er worden geen rechten verleend aan deze oppervlaktes/volumes. De dikte is een schatting die voortvloeit uit de monsterplaatsen en is daarom niet altijd representatief.</p> |

Conclusie

Geen asbest
