Asbestinventarisatetest

Hoogstraat 136, 3665 As

Attestnummer : 20260414-000410.000

Uitgegeven op : 14.04.2026

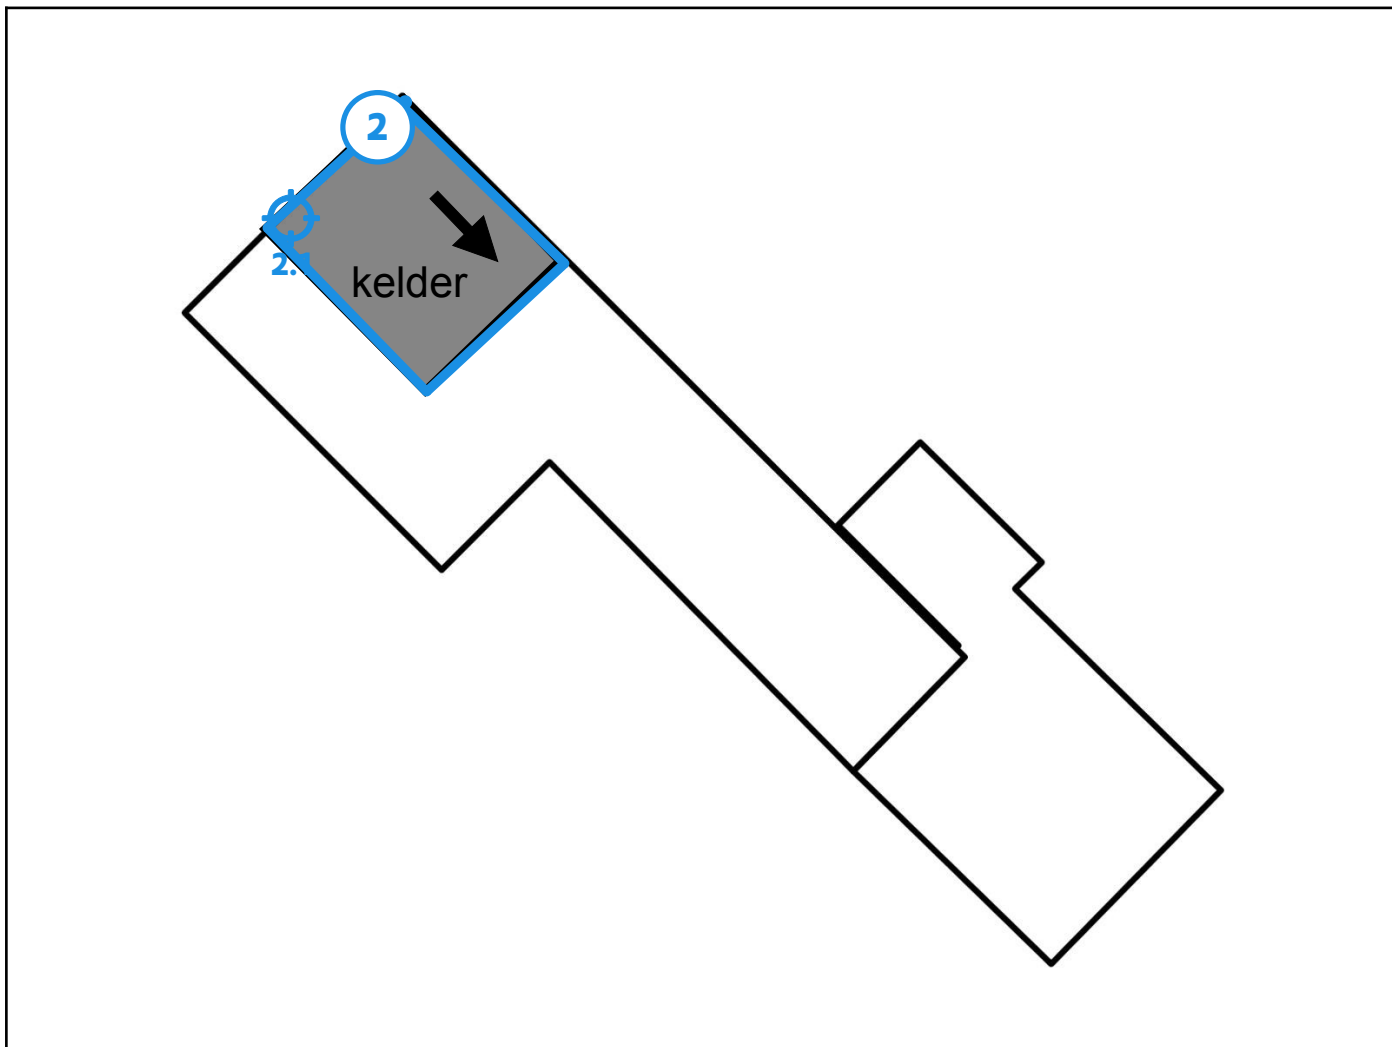
Plan 1.1: kelder

| Beschrijving | Type | Actie |
|---|---|---|
| 2.1 Code: g172 | Mengmonster | - |

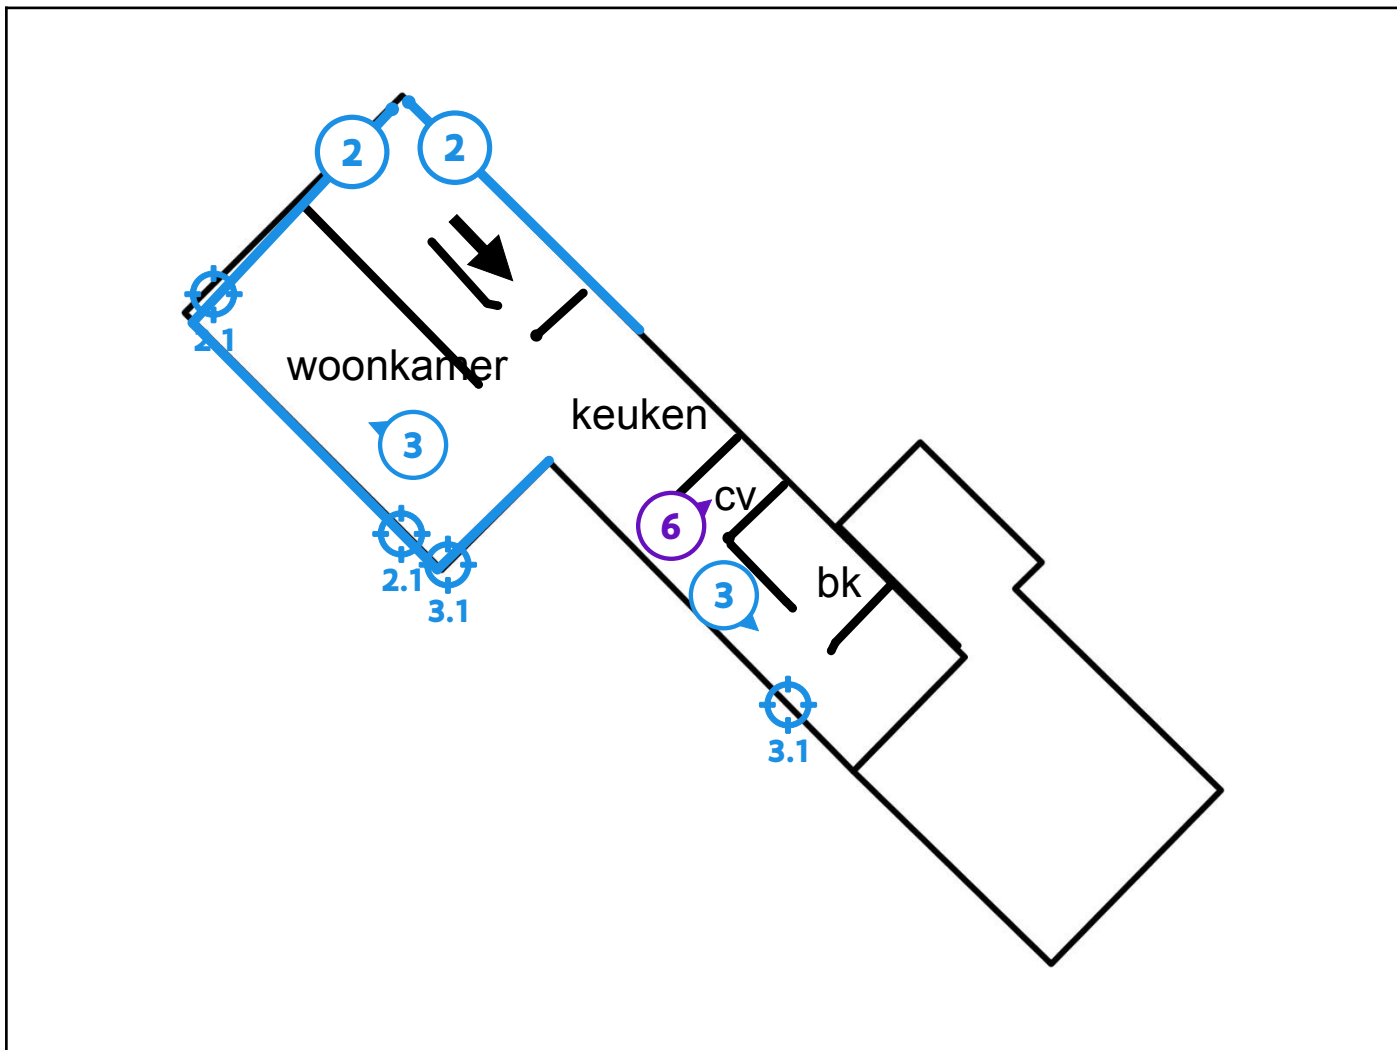
Plan 1.2: nv0

| Beschrijving | Type | Actie |
|---|---|---|
| 6. CV-brander (niet verdacht) | Overige ruimte of materiaal | - |

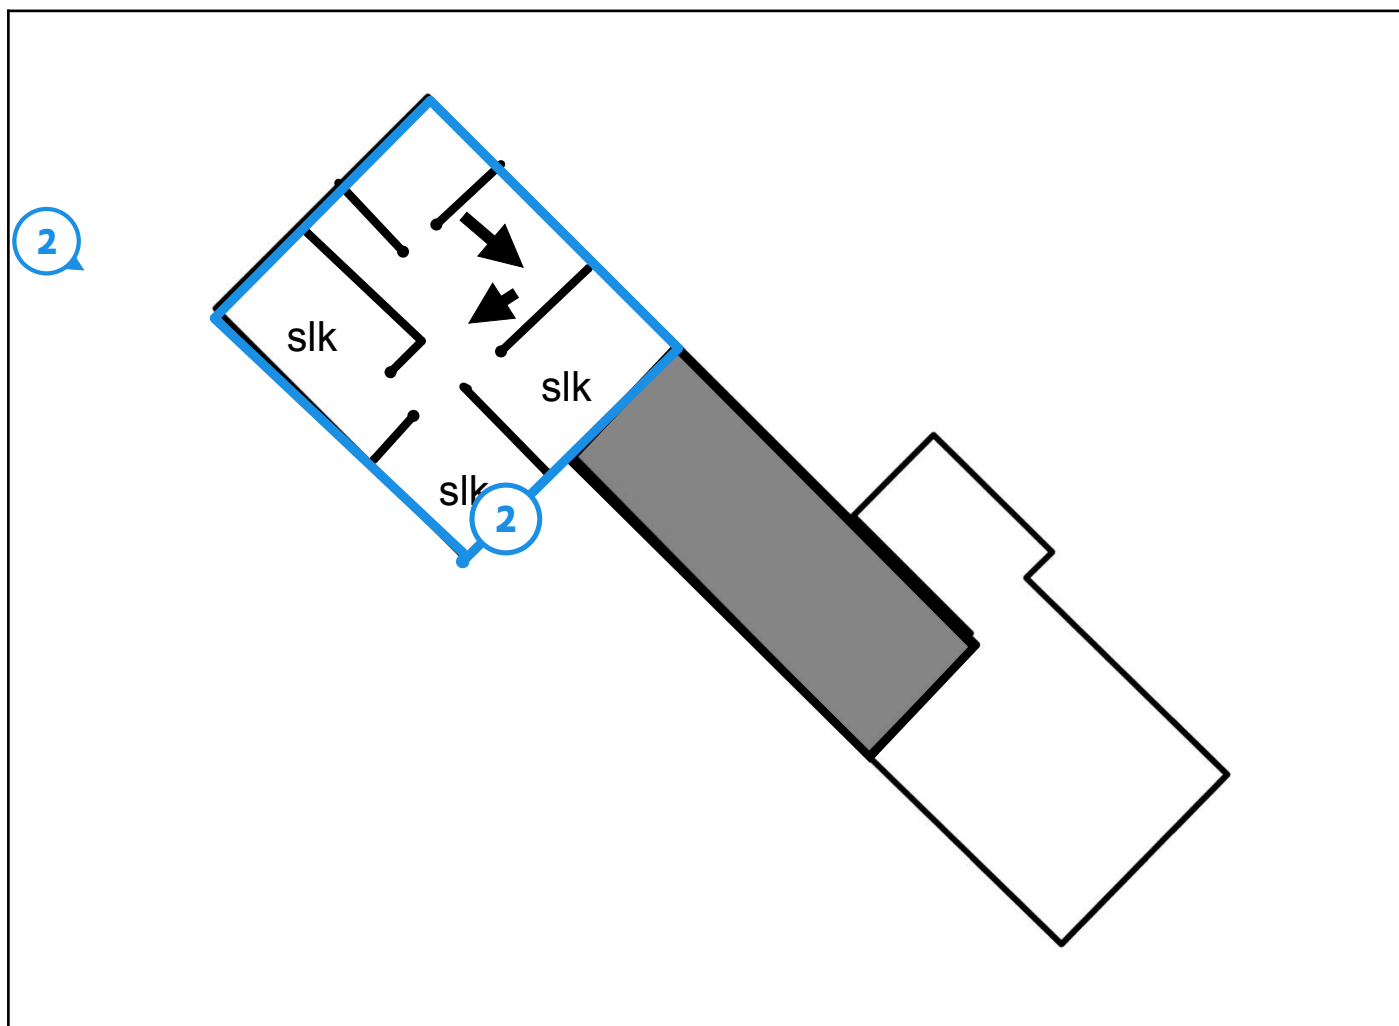
Plan 1.3: nv1

| Beschrijving | Type | Actie |
|---|---|---|
| 2. cementeringen gevel en keldermuren | Geen asbest | - |

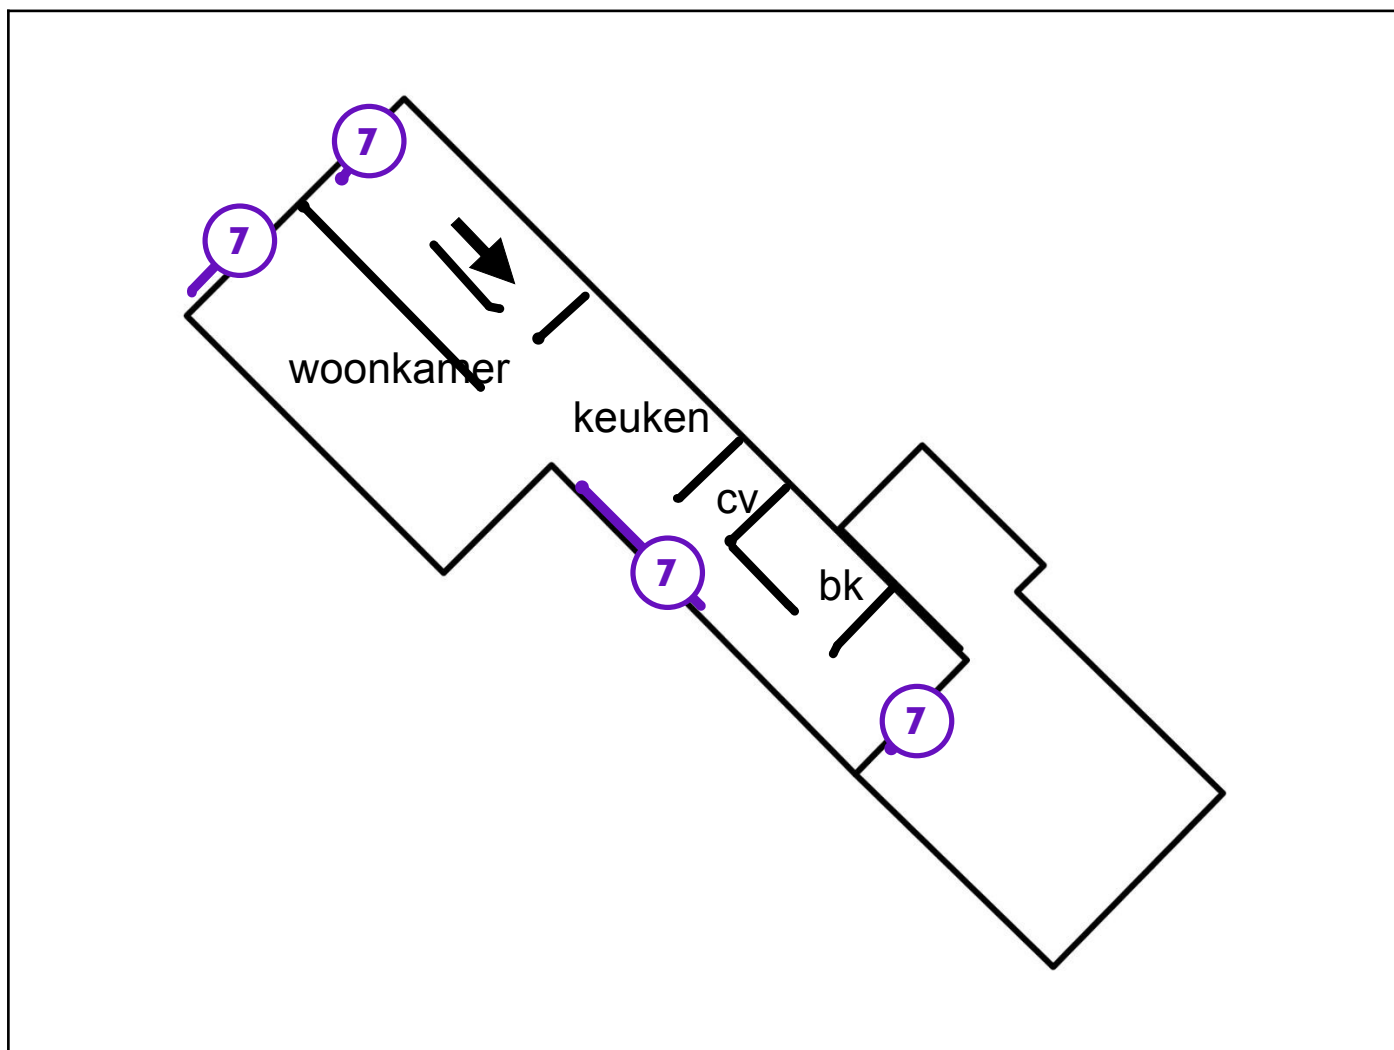
Plan 1.4: nv0 kopie

| Beschrijving | Type | Actie |
|---|---|---|
| 7. siliconen ramen | Overige ruimte of materiaal | - |

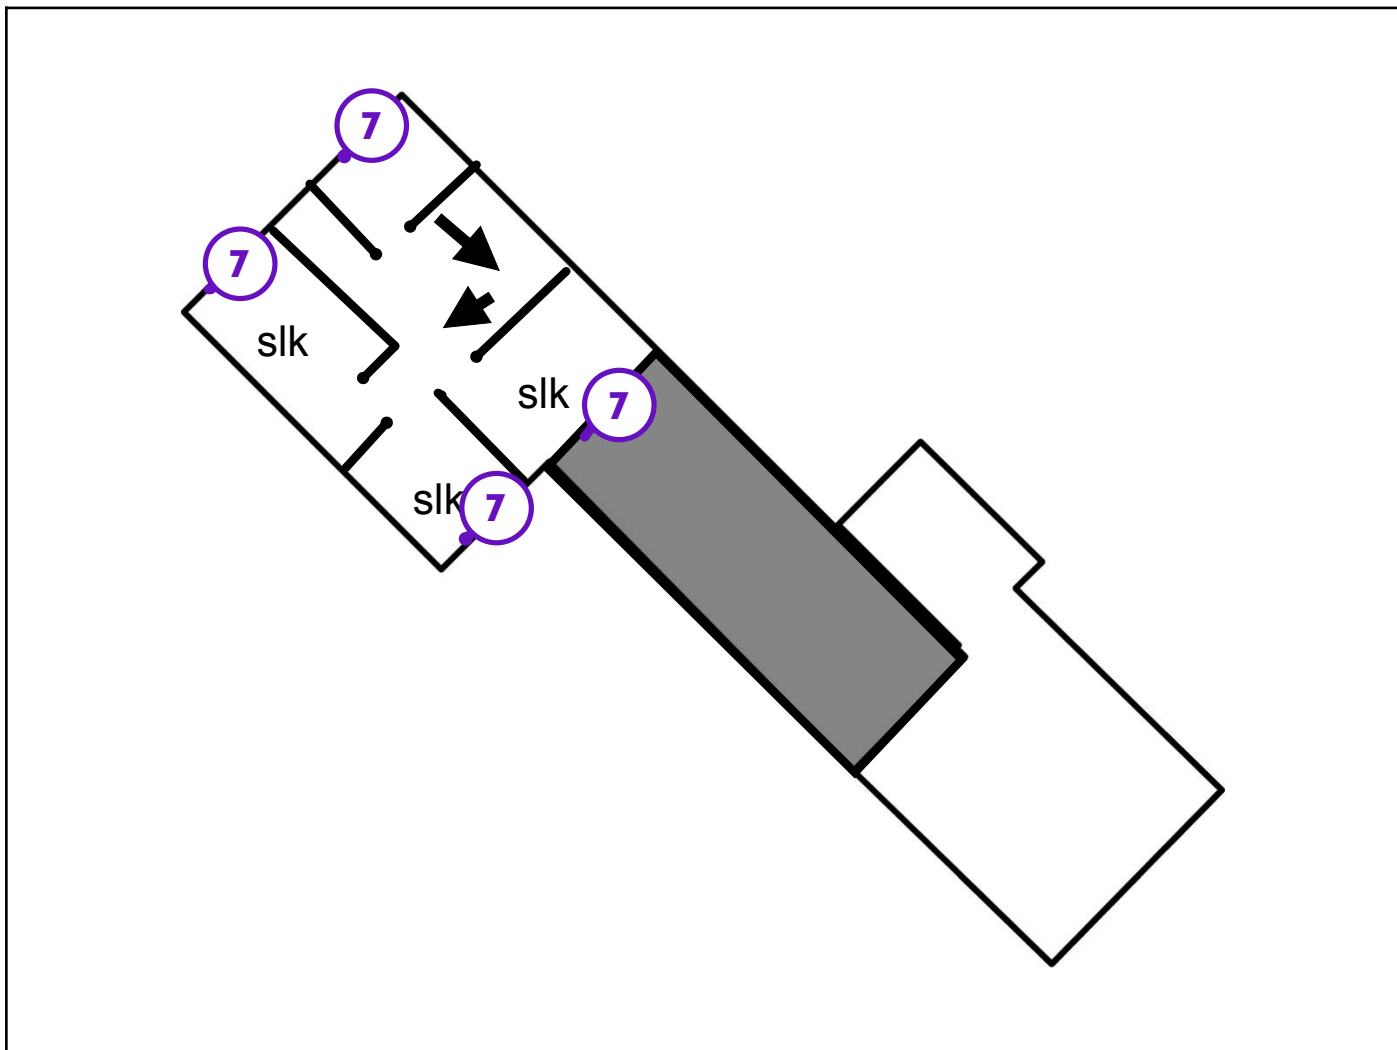
Plan 1.5: nv1 kopie

| Beschrijving | Type | Actie |
|---|---|---|
| 7. siliconen ramen | Overige ruimte of materiaal | - |

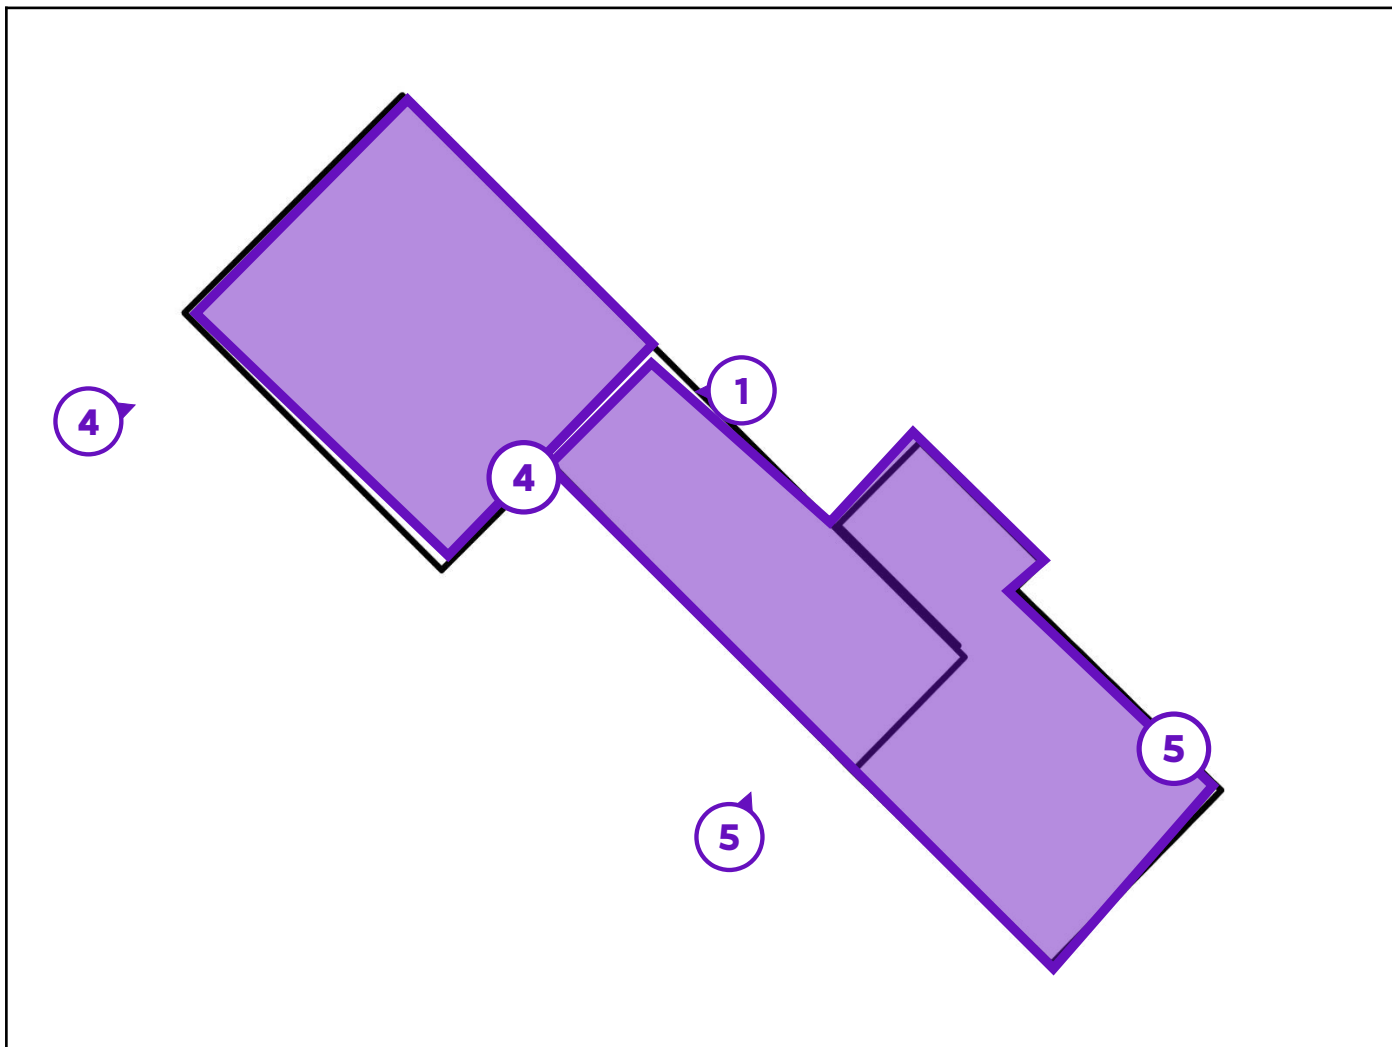
Plan 1.6: dakenplan

| Beschrijving | Type | Actie |
|--|---|---|
| 5. dak in metaalplaten | Overige ruimte of materiaal | - |

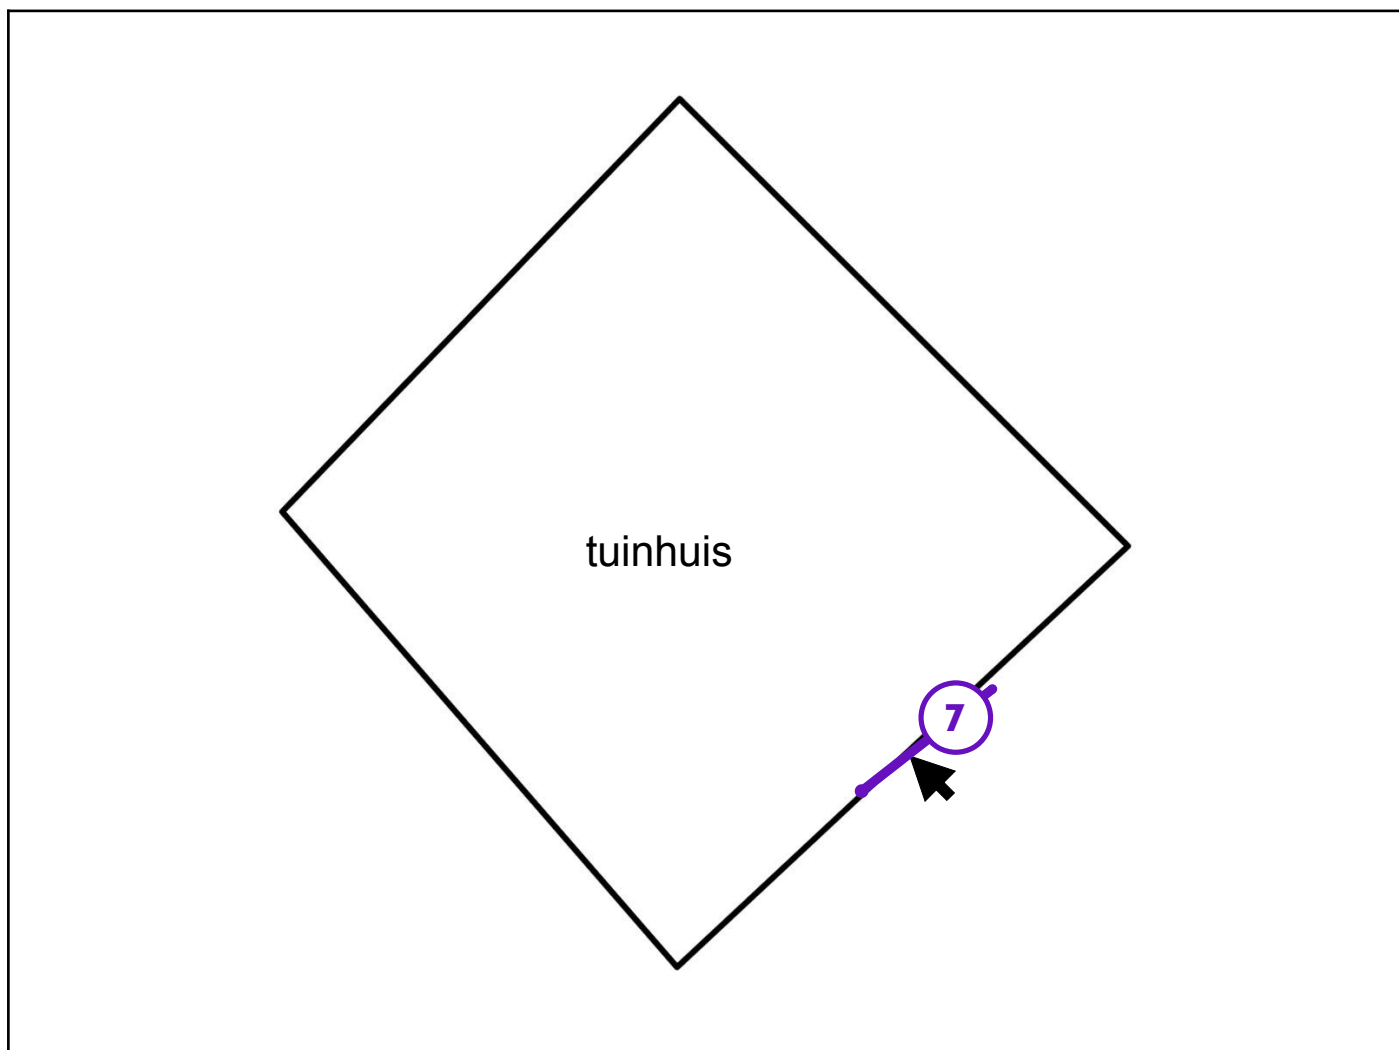
Plan 2.1: tuinhuis

| Beschrijving | Type | Actie |
|---|---|---|
| 7. siliconen ramen | Overige ruimte of materiaal | - |
