# Asbestinventarisatattest

Kanaalstraat 53, 3511 Hasselt

Attestnummer : 20250207-000284.000

Uitgegeven op : 07.02.2025

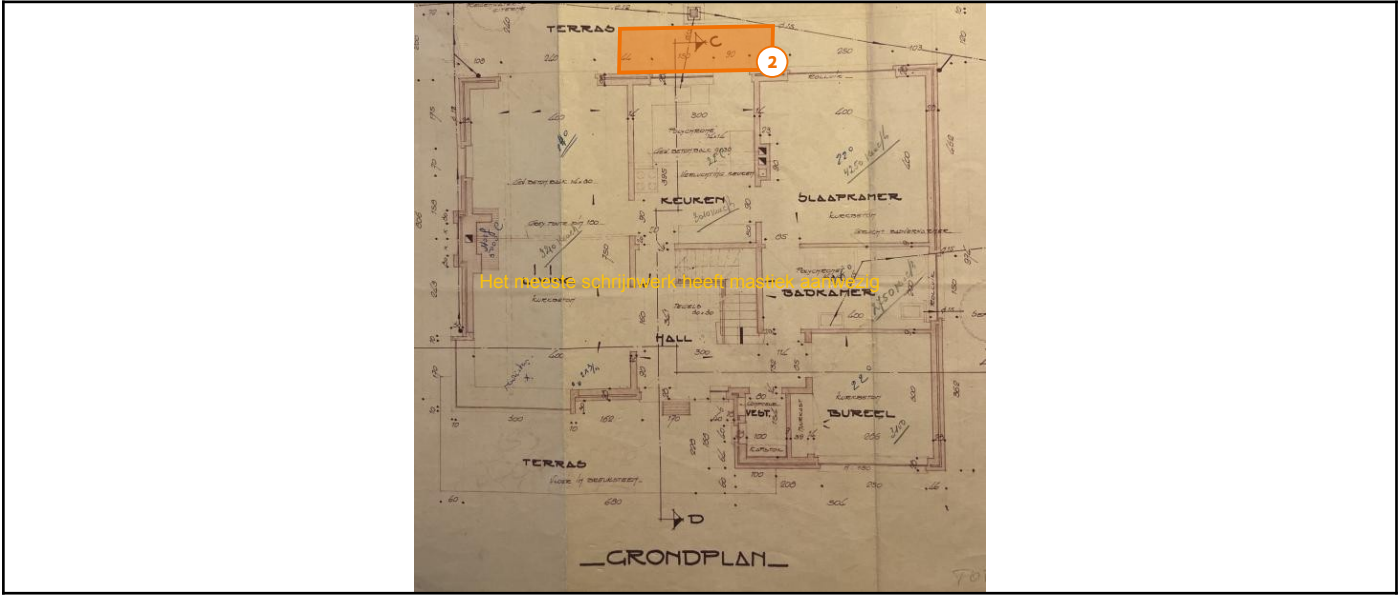
# Plan 1.8: GLV

| Beschrijving | Type | Actie |
|---|---|---|
| 4. MASTIEK aan schrijnwerk | Asbestmateriaal | Zorgvuldig beheren |

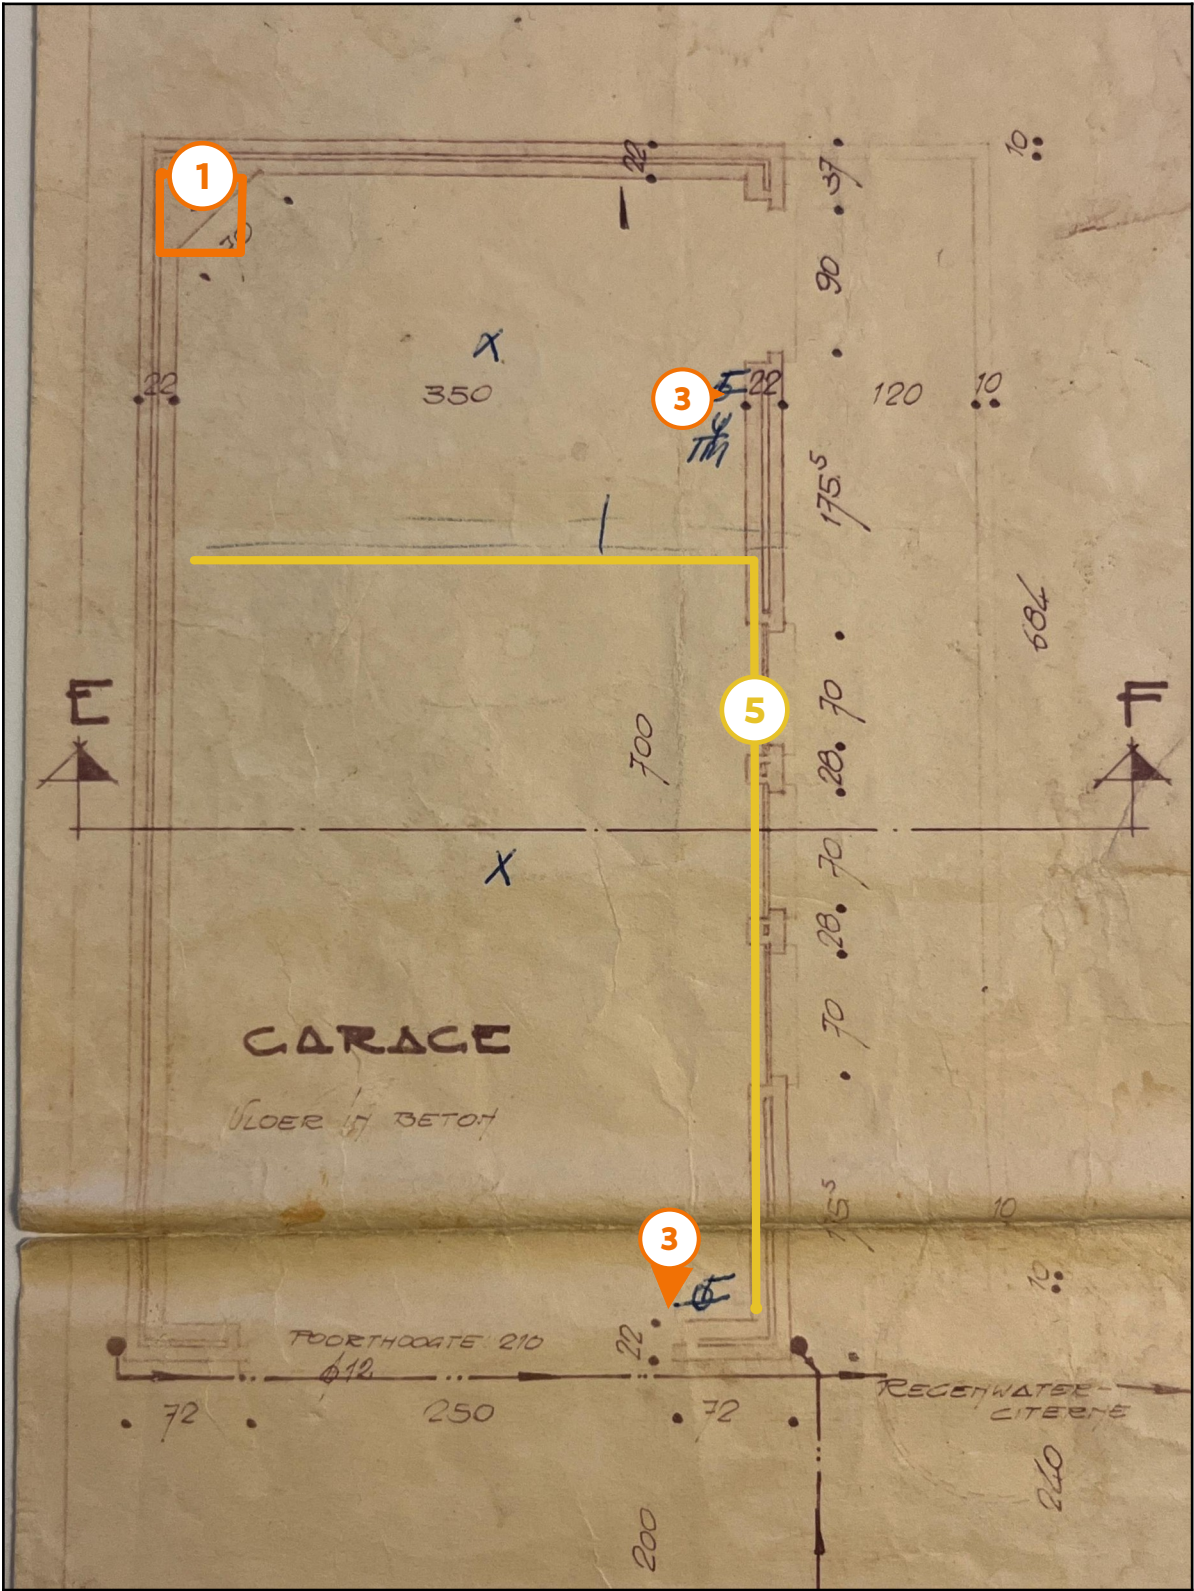
## Plan 2.2: Garage en berging (CV)

| 5. Bitumen thermische isolatie rondom CV buizen. (garage en kruipkelders) | Asbestmateriaal | Zorgvuldig beheren |

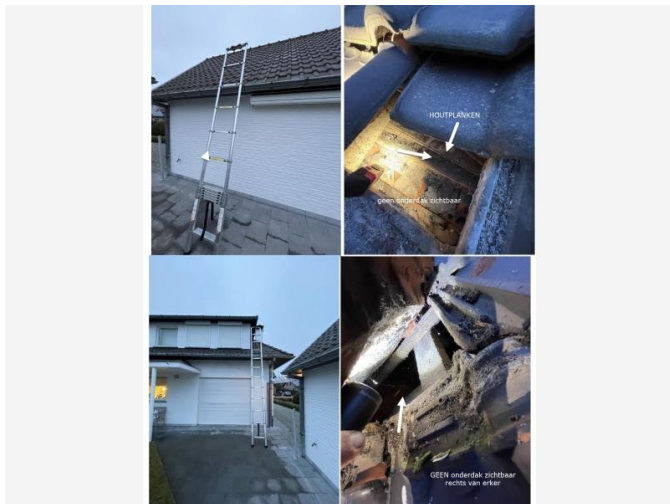
Vrije foto

Dakpannen zijn niet asbestverdacht. Onder de dakpannen werd een niet asbestverdacht waterkerende dampdoorlatende folie gebruikt.

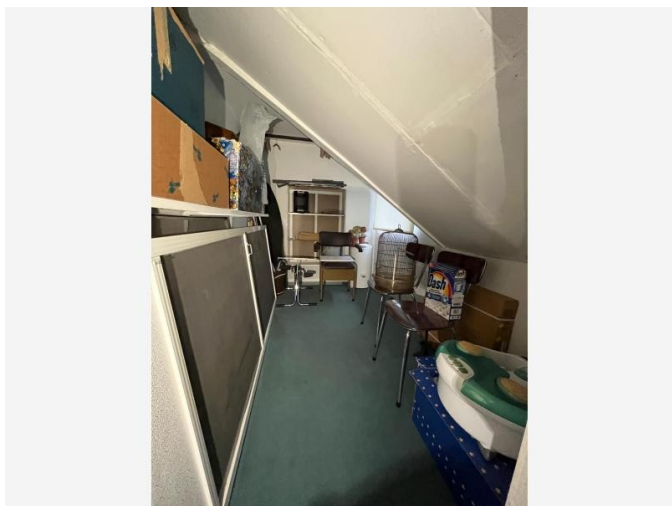
Vrije foto

De aanwezige tapijten bevatten geen asbesthoudende materialen. De deskundige kan geen uitspraak doen over eventuele onderliggende niet zichtbare materialen.

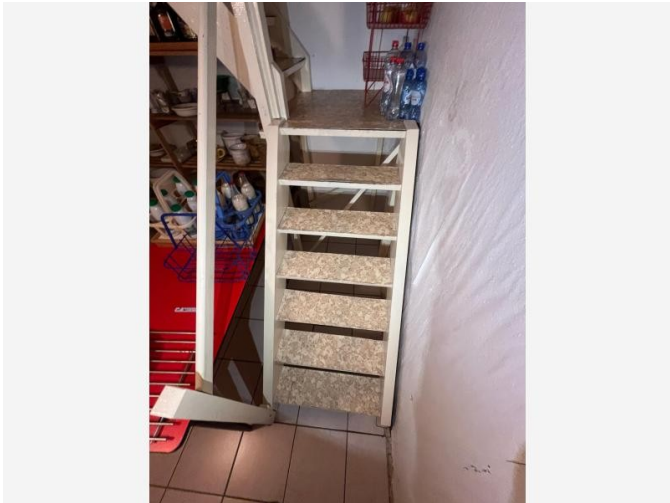
Vrije foto

Het vloerzeil op de keldertrap is niet asbestverdacht. Deskundige kan geen uitspraak doen over de gebruikte lijm om het vloerzeil vast te kleven op de traptreden.

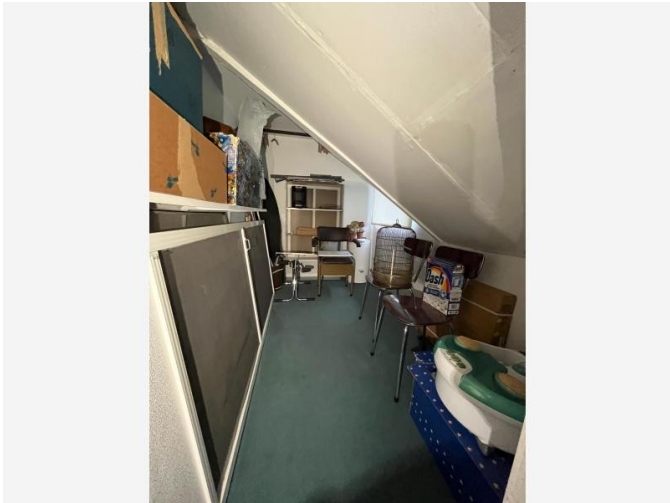
Vrije foto

Gipskartonplaat bevat nooit asbesthoudende materialen. De deskundige kan geen uitspraak doen over eventuele achterliggende niet zichtbare materialen.

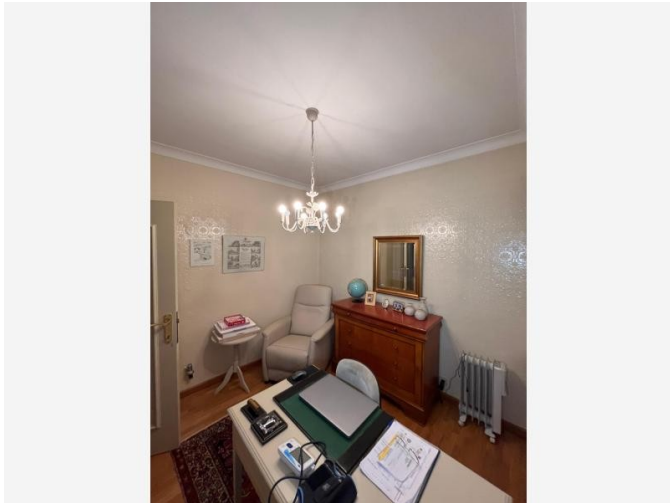
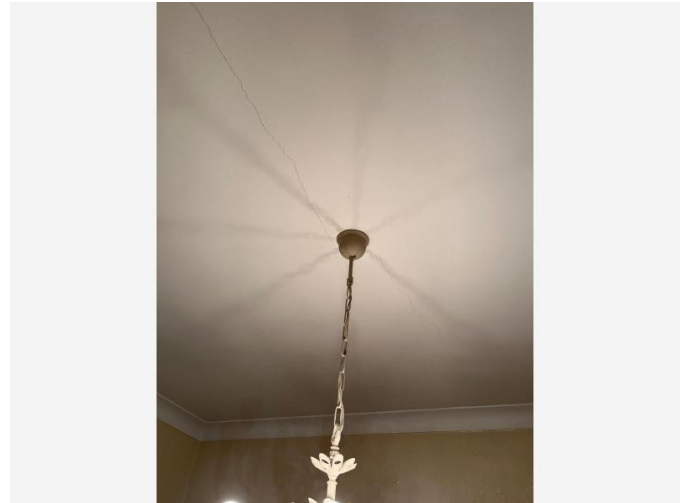
## Fiche 22: PLAFONDpleister

Geen asbest

| # | Type | Referentie | Resultaat |
|---|---|---|---|
| 22.1 | Mengmonster | MNR02 | Geen asbest |
