# Asbestinventarisatetest

Kuringersteenweg 401, 3511 Hasselt

Attestnummer : 20260812-000198.000

**Niet-asbestveilig**

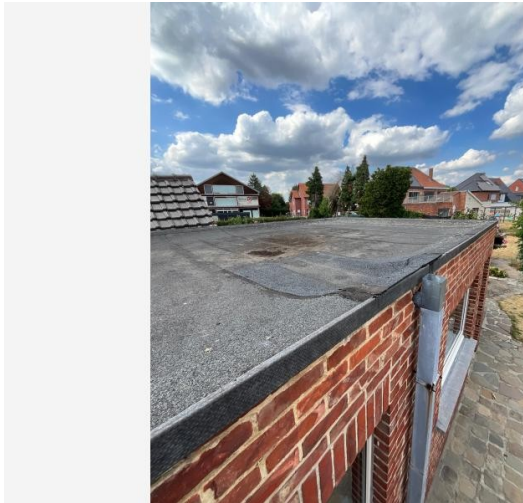
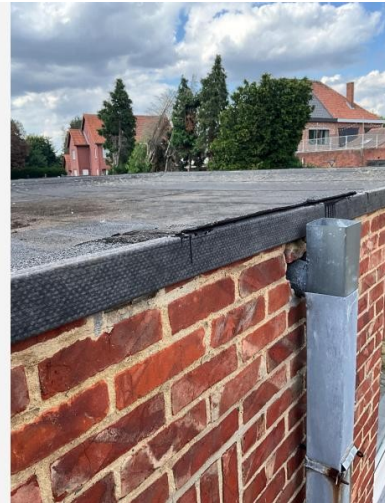
## Fiche 10: Roofing (garage)

Geen asbest

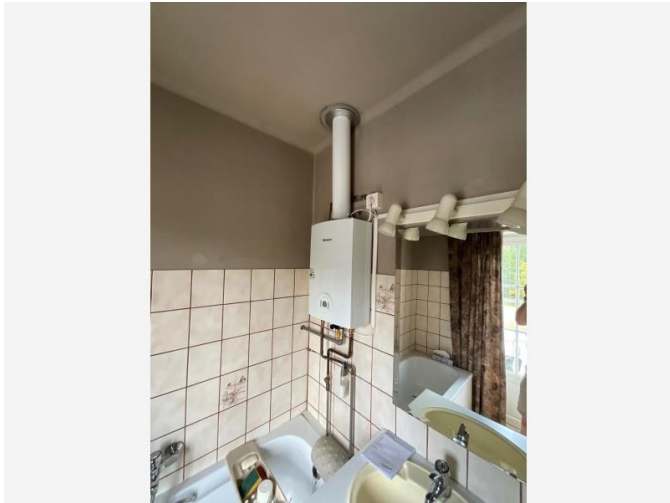
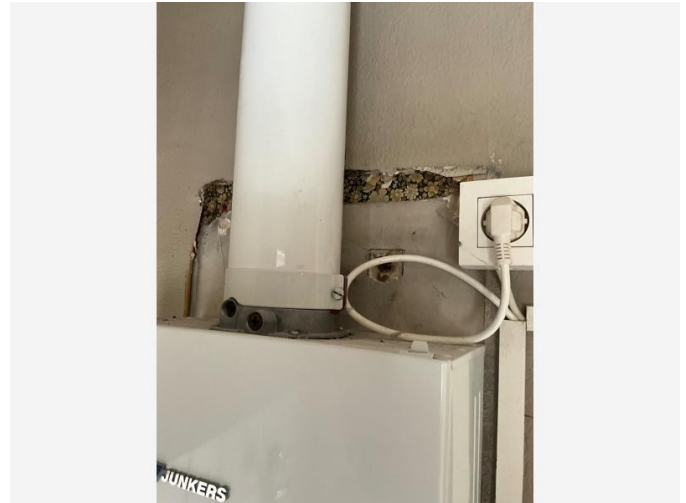
## Fiche 11: Muurpleister

Geen asbest

| Opmerking | <p>Volgens het inspectieprotocol is een monstername van het pleisterwerk verplicht om dit te identificeren als niet-asbesthoudend.</p> <p>Locatie staalnames: individuele ruimte: eetruimte / natte ruimte: keuken / stookplaats: nvt / traphal: inkom</p> <p>De vermelde oppervlaktes en volumes betreffen een beredeneerde schatting. Er worden geen rechten verleend aan deze oppervlaktes/volumes. De dikte is een schatting die voorkomt uit de monsterplaatsen en is daarom niet altijd representatief.</p> |

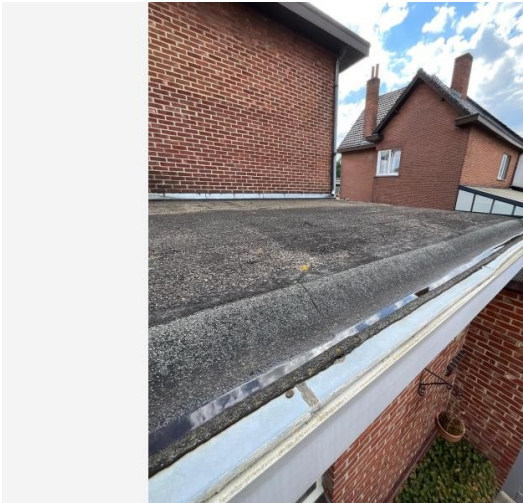
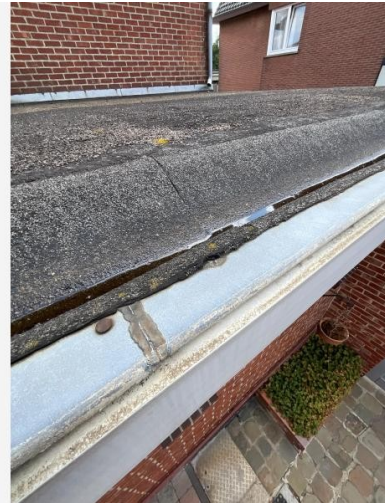
## Fiche 13: Roofing (woning)

Geen asbest

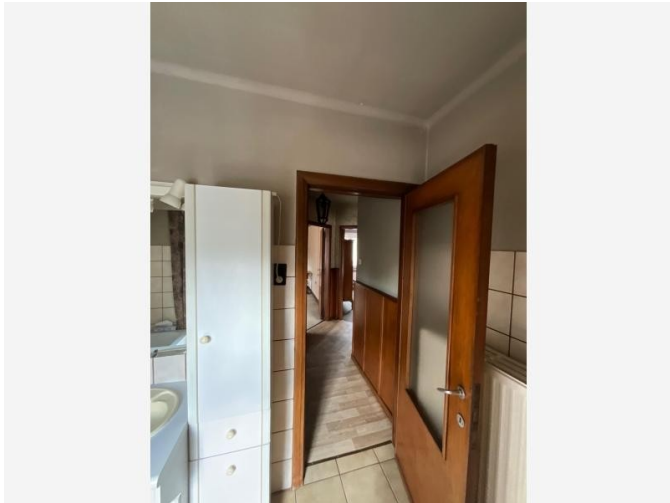
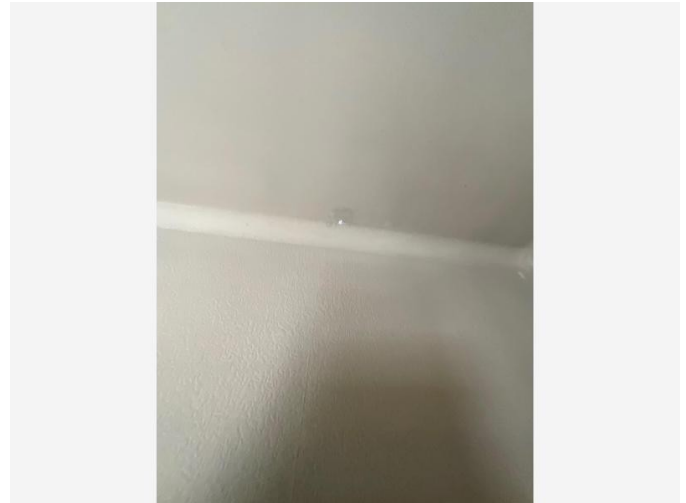
## Fiche 14: Plafondpleister

Geen asbest

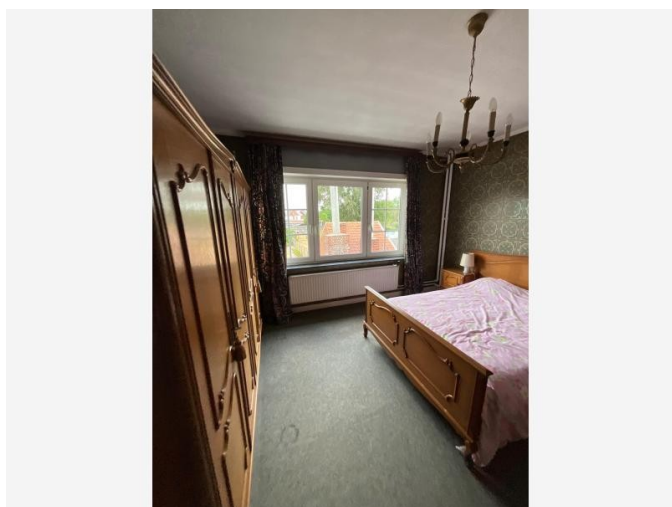
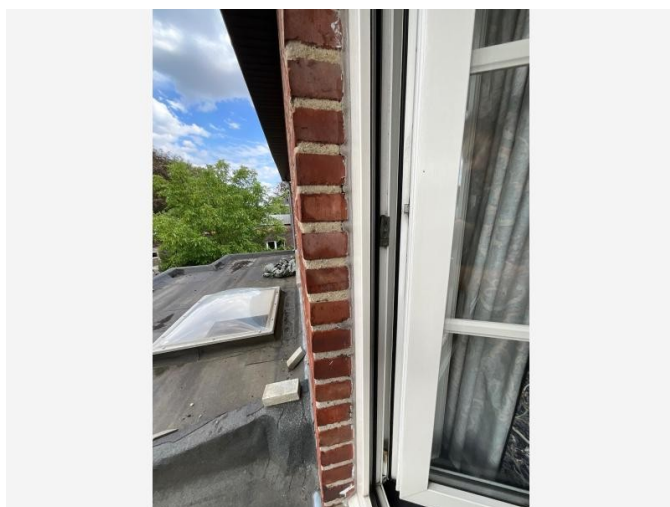
### Fiche 17: Kit niet verdacht (visueel vastgesteld)

| Beschrijving | Notitie | Terug te vinden op plannen |
|---|---|---|
| Fiche 17: Kit niet verdacht (visueel vastgesteld) | De gebruikte siliconen kit is niet asbestverdacht | Plan 1.2: Eerste verdieping<br>Plan 1.7: Gelijkvloers |

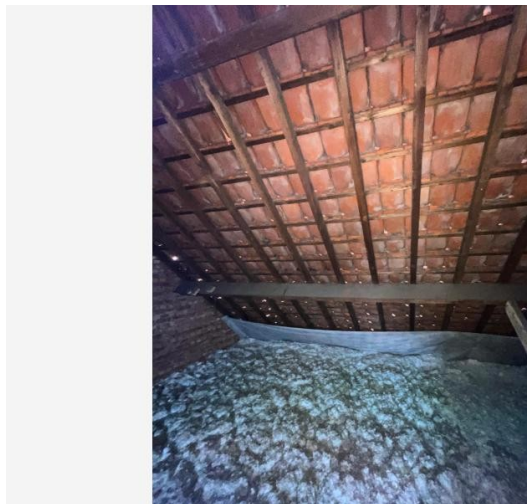
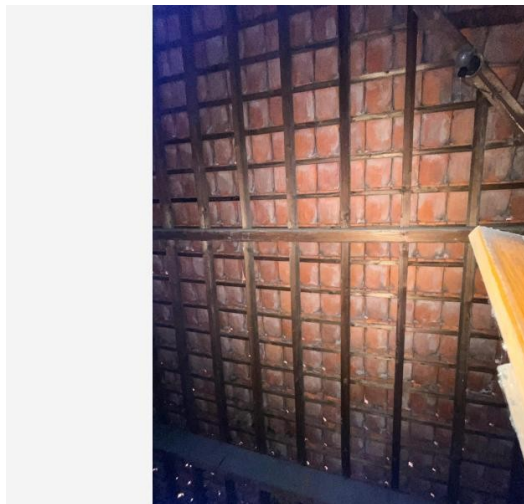
### Fiche 19: onderdak (niet aanwezig)

| Beschrijving | Notitie | Terug te vinden op plannen |
|---|---|---|
| Fiche 19: onderdak (niet aanwezig) | onderdak (niet aanwezig) in het inspectie gebied. | Plan 1.1: Woning plan |
