Asbestinventarisatetest

Spalbeekstraat 108, 3510 Hasselt

Attestnummer : 20260423-000558.000

Uitgegeven op : 23.04.2026

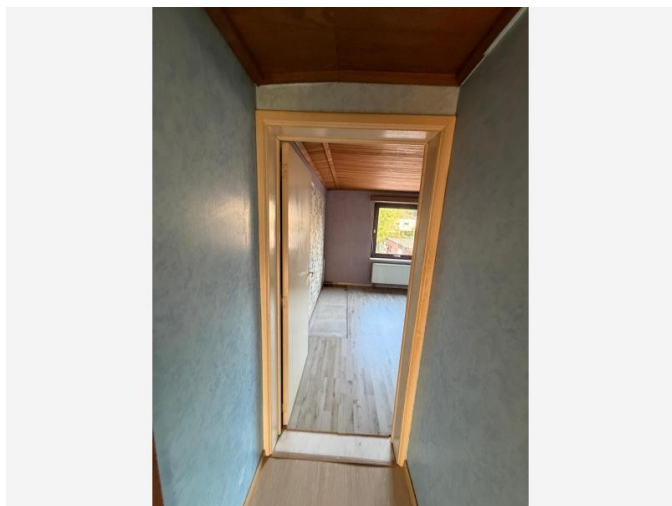
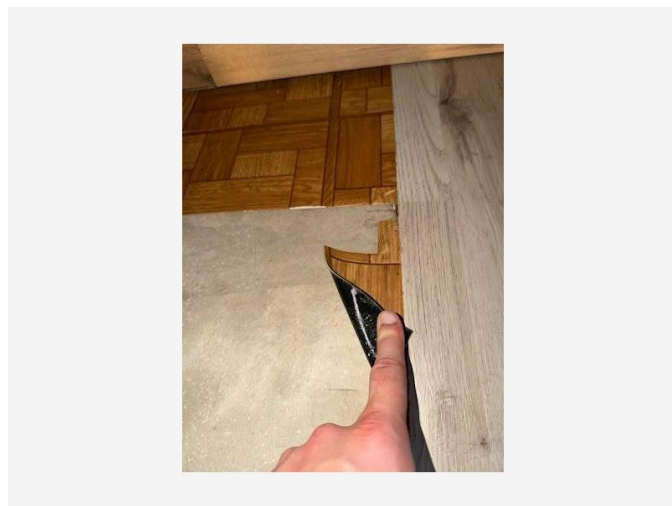
Informatie over een niet-asbestverdacht materiaal

Basis voor advies	De asbestdeskundige beoordeelt het materiaal als niet-asbestverdacht.
--------------------------	---

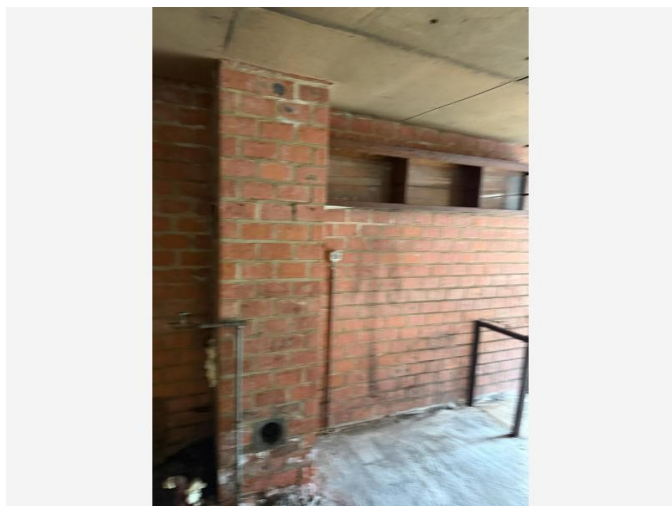
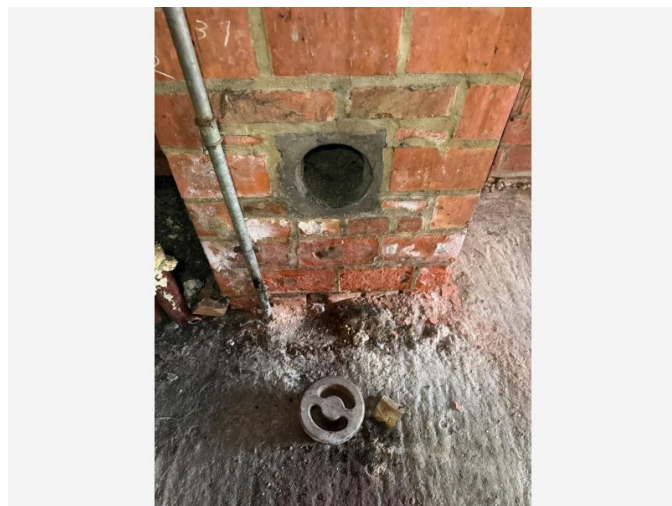
Informatie over een niet-asbestverdacht materiaal

Basis voor advies	De asbestdeskundige beoordeelt het materiaal als niet-asbestverdacht.
-------------------	---

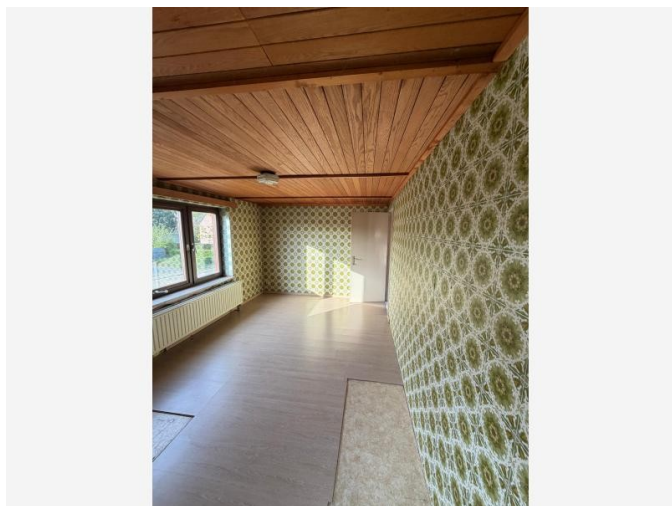
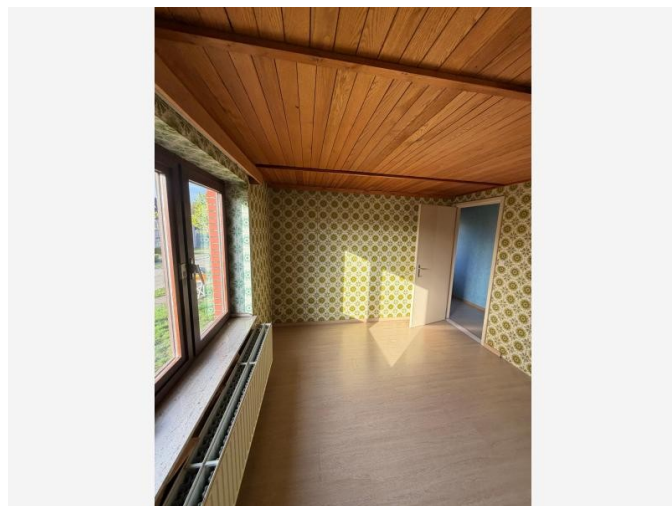
Informatie over een niet-asbestverdacht materiaal

Basis voor advies	De asbestdeskundige beoordeelt het materiaal als niet-asbestverdacht.
--------------------------	---

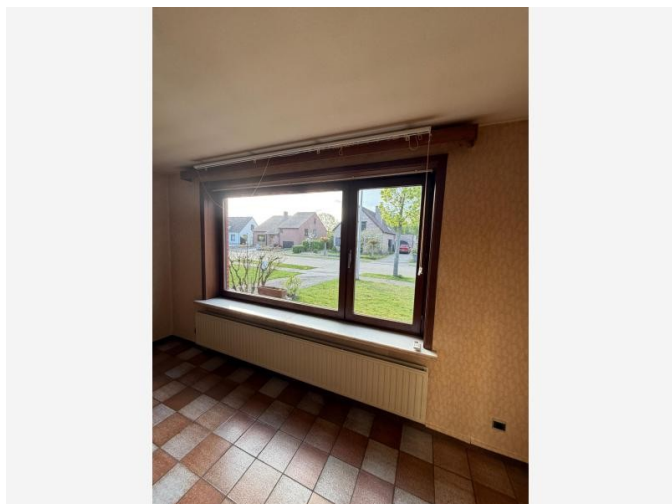
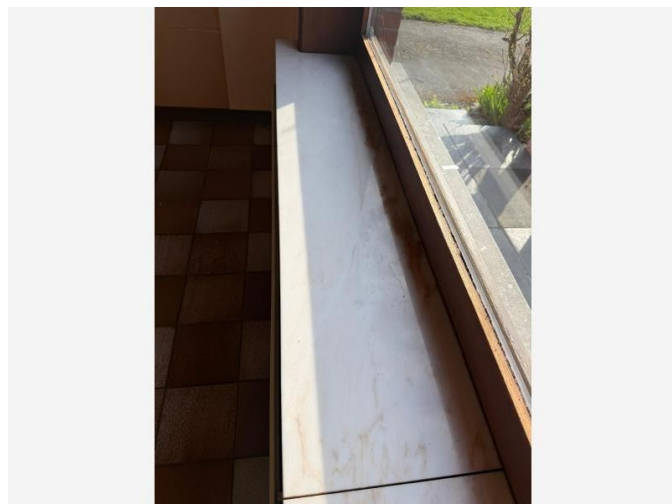
Informatie over een niet-asbestverdacht materiaal

Basis voor advies	De asbestdeskundige beoordeelt het materiaal als niet-asbestverdacht.
--------------------------	---

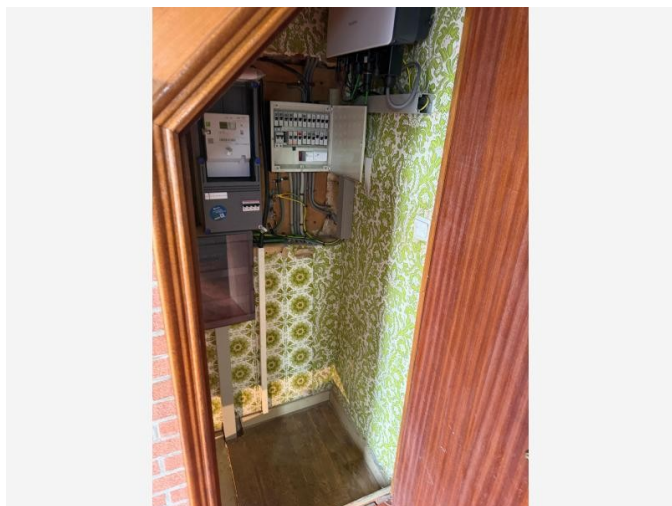
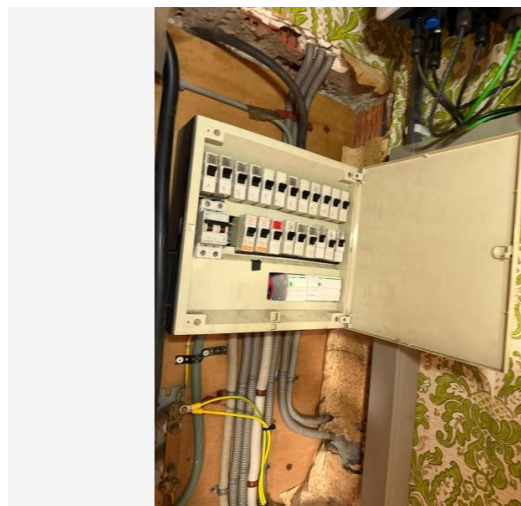
Informatie over een niet-asbestverdacht materiaal

Basis voor advies	De asbestdeskundige beoordeelt het materiaal als niet-asbestverdacht.
-------------------	---

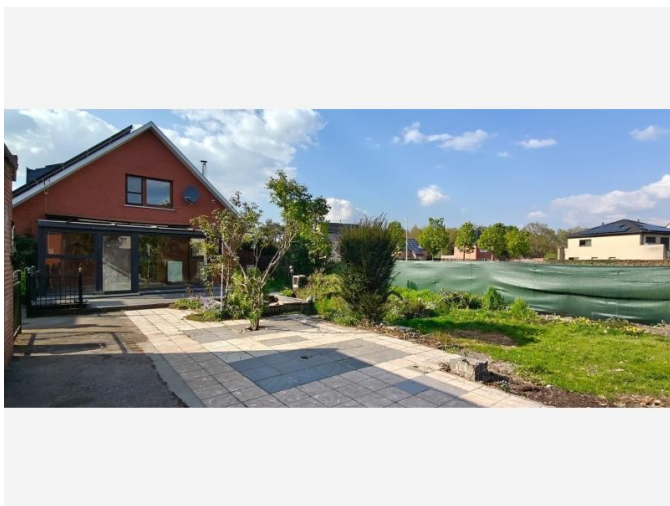
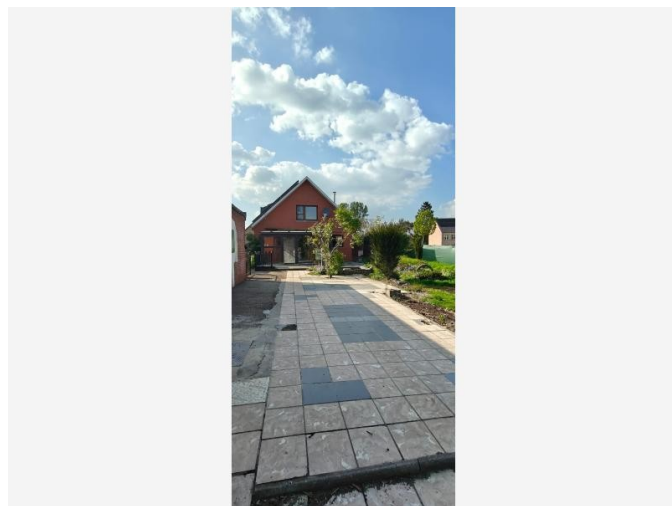
Informatie over een niet-asbestverdacht materiaal

Basis voor advies	De asbestdeskundige beoordeelt het materiaal als niet-asbestverdacht.
-------------------	---

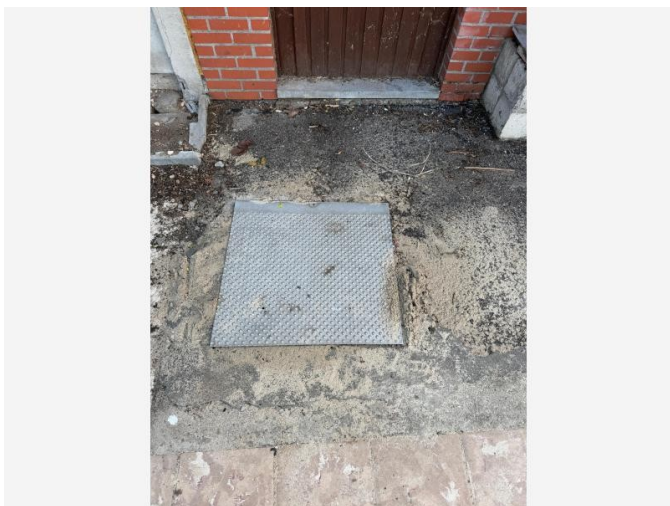
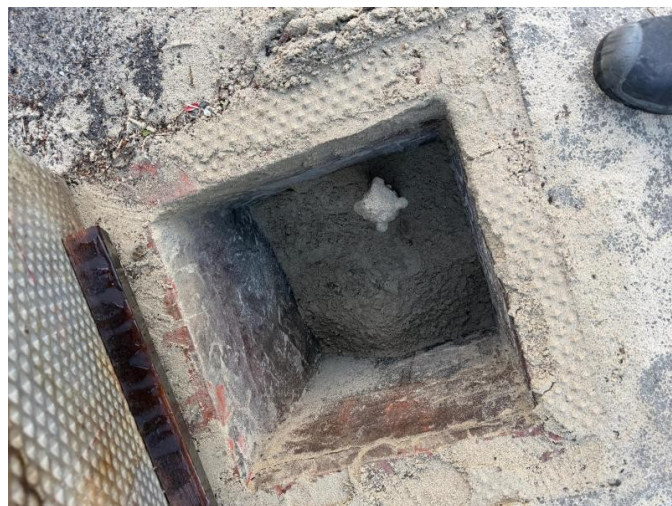
Informatie over een niet-asbestverdacht materiaal

Basis voor advies	De asbestdeskundige beoordeelt het materiaal als niet-asbestverdacht.
--------------------------	---

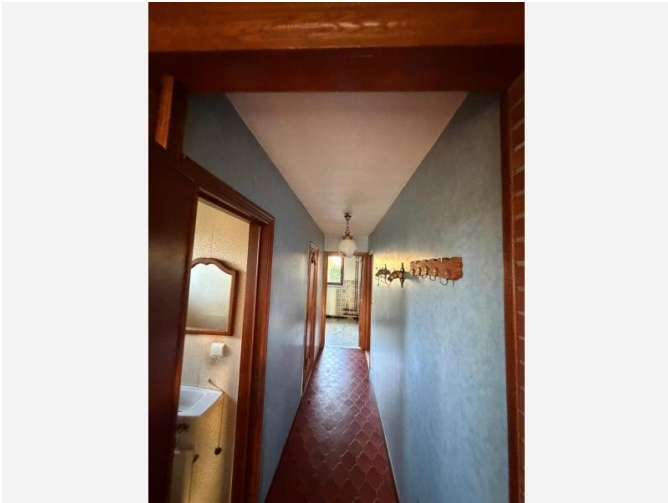
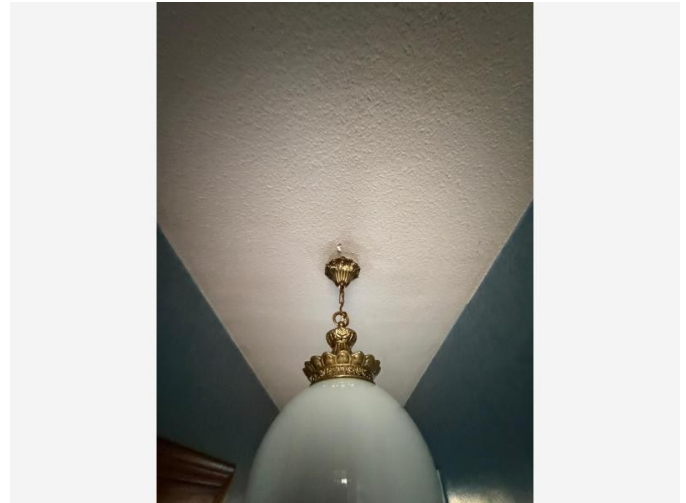
Fiche 14: pleisterwerk plafond

Geen asbest

Beschrijving	pleisterwerk plafond
Omgeving	Binnen
Primaire drager	Plafond
Bindmiddel van materiaal	Gips - kalk
Gebondenheid op basis van bindmiddel	Niet-hechtgebonden
Hoeveelheid (oppervlakte - dikte - aantal)	• 176,00 m ² - 1,00 cm - 1 stuk
Totaal volume	1,76 m ³
Identificatiemethode	Een monstername door de asbestdeskundige met laboanalyse door een asbestlabo.
Destructieve handeling voor identificatie	Nee
Opmerking	Geen staal genomen in stookruimte , hier was geen pleisterwerk aanwezig.

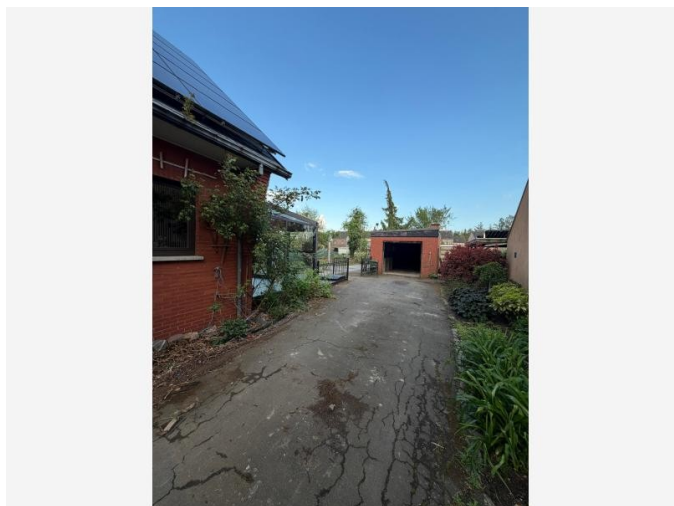
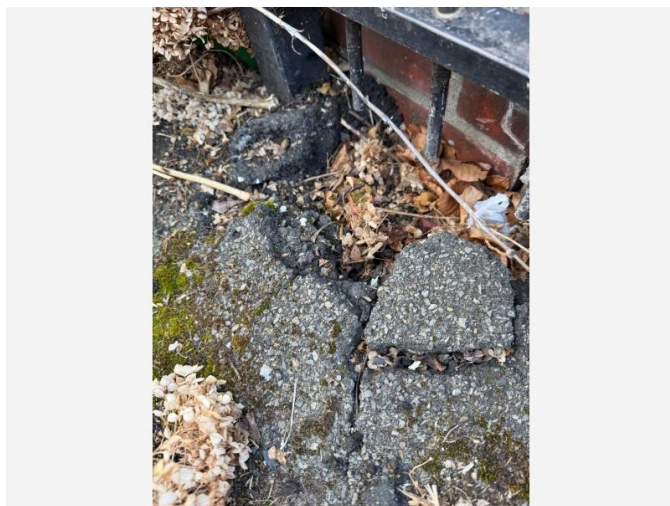
Beschrijving	asfalt
Omgeving	Buiten
Primaire drager	Verharding, wegenis
Bindmiddel van materiaal	Bitumen (roofing, teer, asfalt)
Gebondenheid op basis van bindmiddel	Hecht
Hoeveelheid (gewicht - aantal)	<ul style="list-style-type: none">• 250,00 kg - 125 stuks
Totaal gewicht	31.250,00 kg
Identificatiemethode	Een monstername door de asbestdeskundige met laboanalyse door een asbestlabo.
Destructieve handeling voor identificatie	Nee
Opmerking	<p>De opgegeven hoeveelheid is een inschatting ervanuit gaande dat het asfalt een standaard dikte heeft.</p> <p>Om de onderliggende laag tot op de bodem te controleren is er een destructief onderzoek nodig.</p>

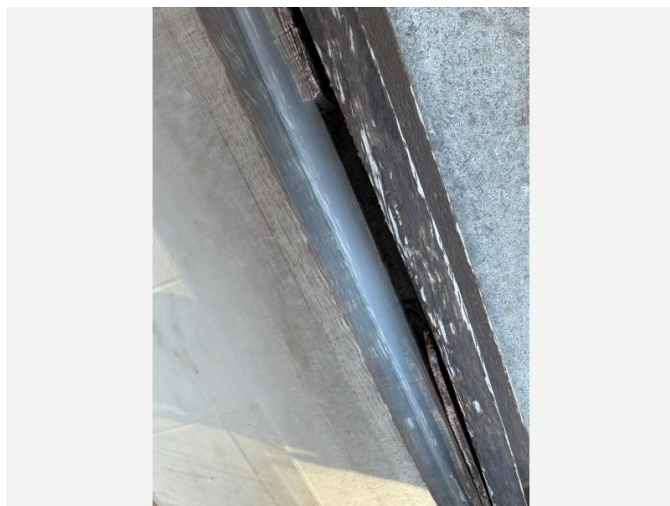
Geen asbest

#	Type	Referentie	Resultaat
16.1	Puntmonster	mastiek	Geen asbest

Beschrijving	mastiek
Omgeving	Buiten
Primaire drager	Dakopening (raam, ...)
Bindmiddel van materiaal	Kitten, mastiek, pasta
Gebondenheid op basis van bindmiddel	Hecht
Hoeveelheid (lengte - aantal)	<ul style="list-style-type: none">• 6,00 m - 4 stuks
Totale lengte	24,00 m
Identificatiemethode	Een monstername door de asbestdeskundige met laboanalyse door een asbestlabo.
Destructieve handeling voor identificatie	Nee

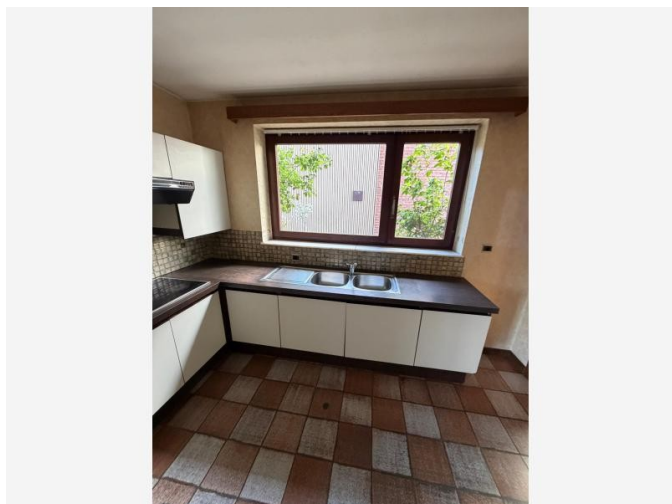
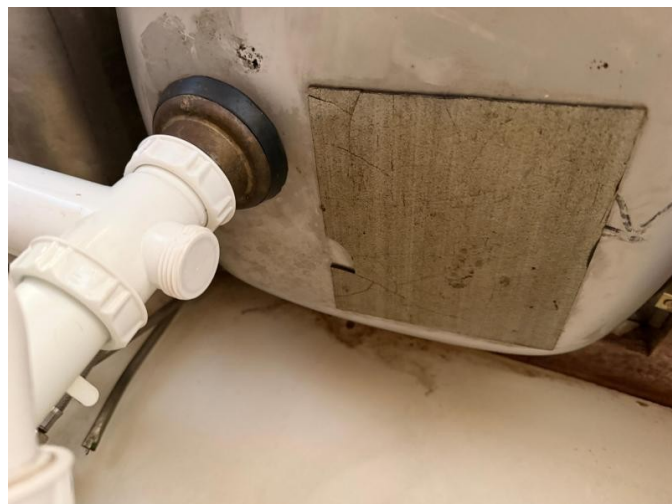
Fiche 17: bitumenlap

Geen asbest

#	Type	Referentie	Resultaat
17.1	Puntmonster	007	Geen asbest

Beschrijving	bitumenlap
Omgeving	Binnen
Primaire drager	Sanitaire infrastructuur en uitrusting (toe- en afvoer)
Bindmiddel van materiaal	Bitumen (roofing, teer, asfalt)
Gebondenheid op basis van bindmiddel	Hecht
Hoeveelheid (gewicht - aantal)	<ul style="list-style-type: none">• 0,10 kg - 1 stuk
Totaal gewicht	0,10 kg
Identificatiemethode	Een monstername door de asbestdeskundige met laboanalyse door een asbestlabo.
Destructieve handeling voor identificatie	Nee

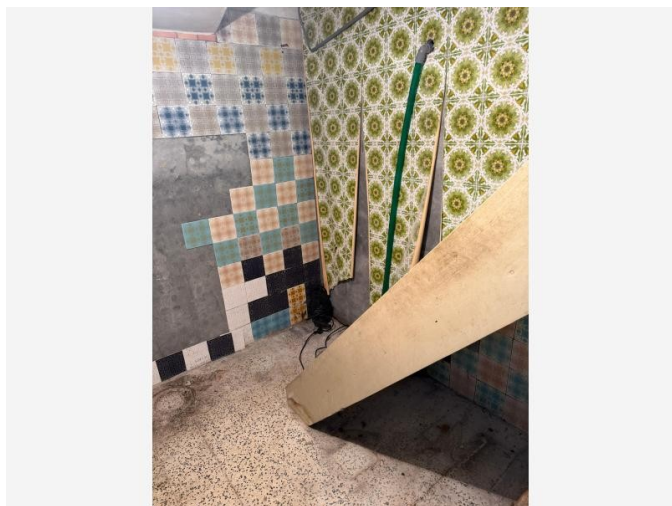
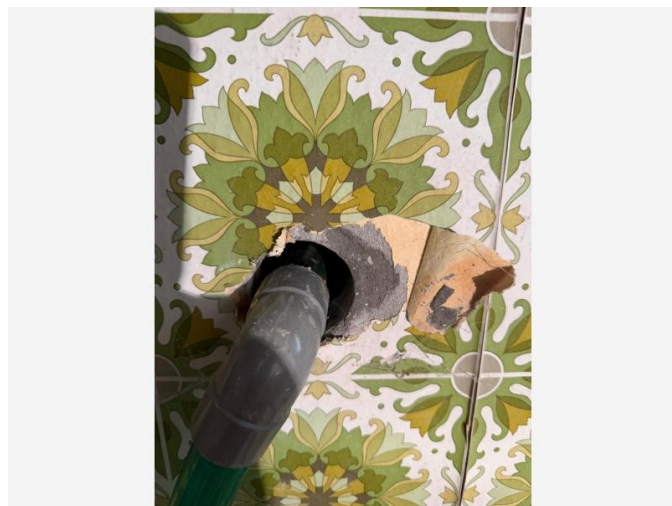
Geen asbest

#	Type	Referentie	Resultaat
18.1	Puntmonster	cement kelder	Geen asbest

Beschrijving	cementlaag kelder
Omgeving	Binnen
Primaire drager	Binnenwand
Bindmiddel van materiaal	Cement
Gebondenheid op basis van bindmiddel	Hecht
Hoeveelheid (oppervlakte - dikte - aantal)	• 14,00 m ² - 1,00 cm - 1 stuk
Totaal volume	0,14 m ³
Identificatiemethode	Een monstername door de asbestdeskundige met laboanalyse door een asbestlabo.
Destructieve handeling voor identificatie	Nee

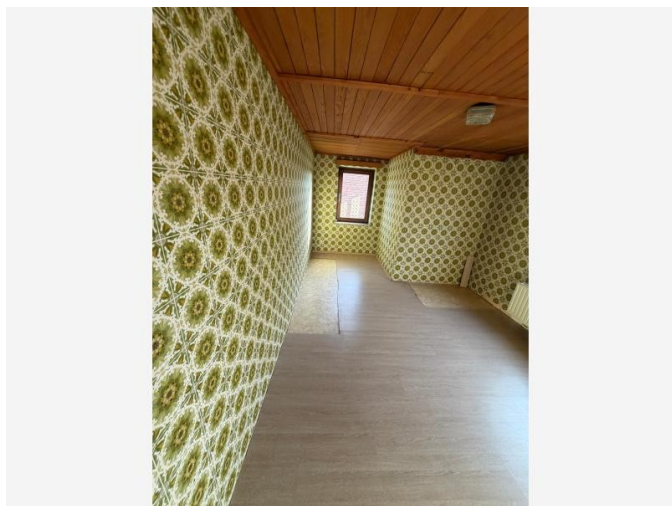
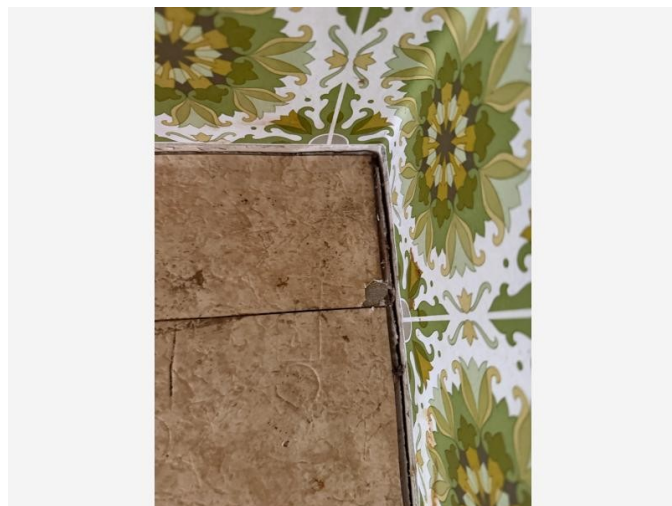
Geen asbest

#	Type	Referentie	Resultaat
19.1	Puntmonster	009	Geen asbest

Beschrijving	Vloerzeil
Omgeving	Binnen
Primaire drager	Vloer
Bindmiddel van materiaal	Karton - papier - viltachtig
Gebondenheid op basis van bindmiddel	Niet-hechtgebonden
Hoeveelheid (oppervlakte - aantal)	• 15,50 m ² - 1 stuk
Totale oppervlakte	15,50 m ²
Identificatiemethode	Een monstername door de asbestdeskundige met laboanalyse door een asbestlabo.
Destructieve handeling voor identificatie	Nee

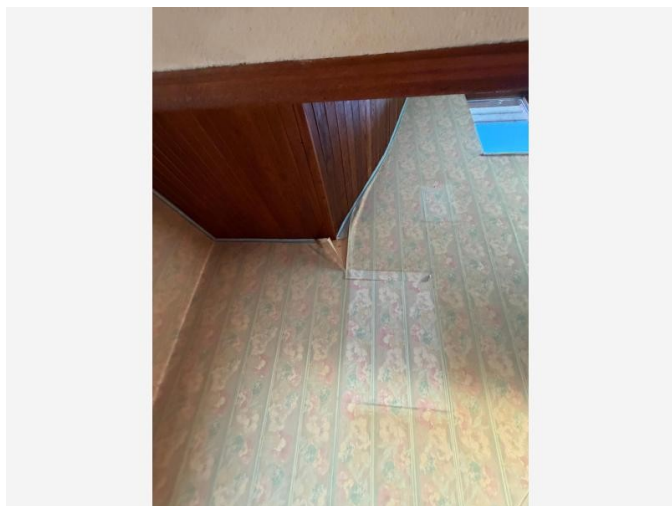
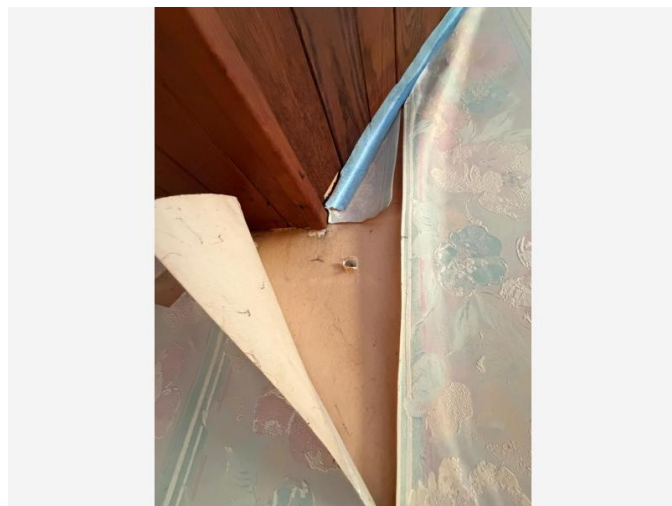
Geen asbest

#	Type	Referentie	Resultaat
20.1	Mengmonster	010	Geen asbest

Beschrijving	Pleisterwerk muren
Omgeving	Binnen
Primaire drager	Binnenwand
Bindmiddel van materiaal	Gips - kalk
Gebondenheid op basis van bindmiddel	Niet-hechtgebonden
Hoeveelheid (oppervlakte - dikte - aantal)	• 405,00 m ² - 0,98 cm - 1 stuk
Totaal volume	3,969 m ³
Identificatiemethode	Een monstername door de asbestdeskundige met laboanalyse door een asbestlabo.
Destructieve handeling voor identificatie	Nee
Opmerking	Staal genomen in hal en wasruimte. droge en stook ruimte was er geen pleisterwerk aanwezig

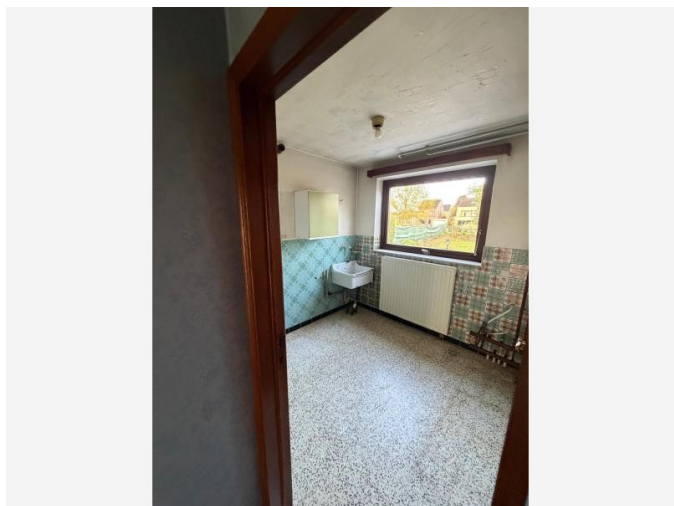
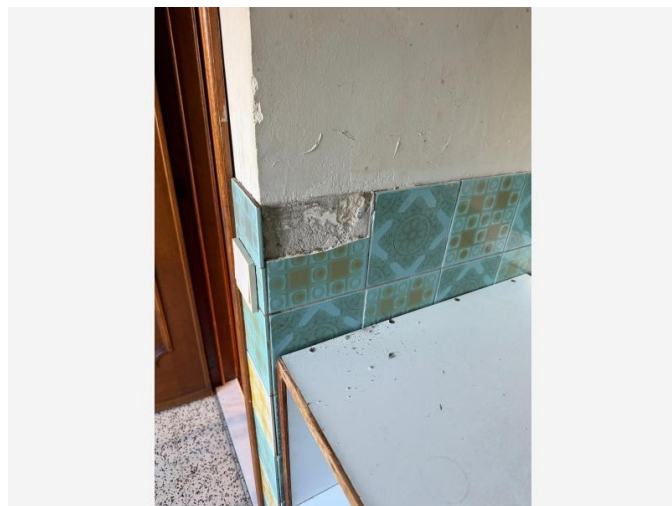
Geen asbest

#	Type	Referentie	Resultaat
21.1	Kleefmonster	006	Geen asbest

Beschrijving	Tegellijm
Omgeving	Binnen
Primaire drager	Wand vrijstaand (scheidingsmuur, ...)
Bindmiddel van materiaal	Lijm
Gebondenheid op basis van bindmiddel	Hecht
Hoeveelheid (oppervlakte - dikte - aantal)	• 14,00 m ² - 1,00 mm - 1 stuk
Totaal volume	0,014 m ³
Identificatiemethode	Een monstername door de asbestdeskundige met laboanalyse door een asbestlabo.
Destructieve handeling voor identificatie	Nee

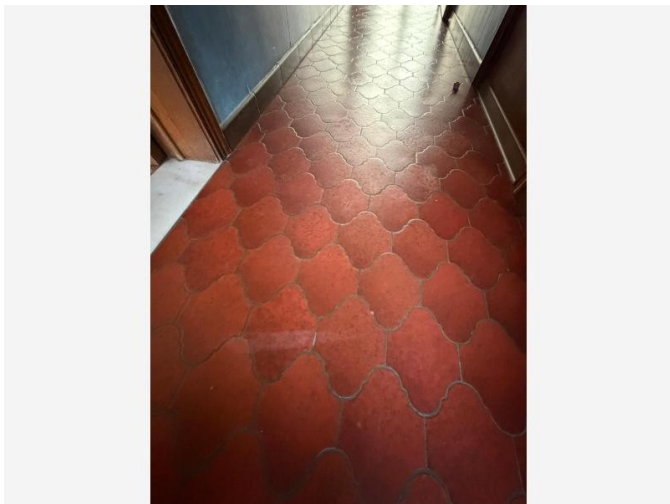
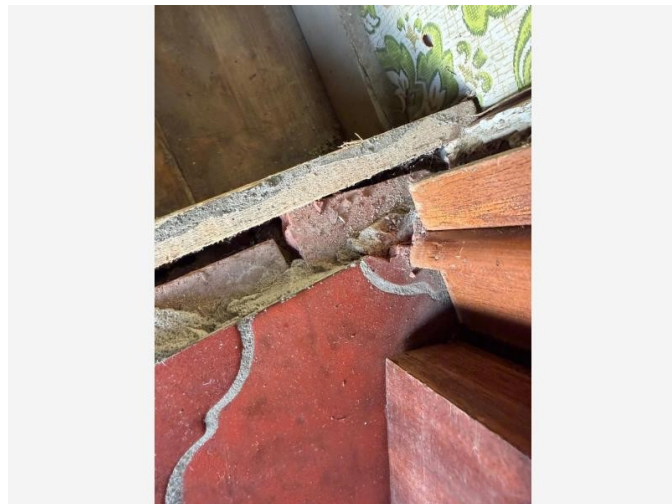
Geen asbest

#	Type	Referentie	Resultaat
22.1	Puntmonster	004	Geen asbest

Beschrijving	tegelvloer
Omgeving	Binnen
Primaire drager	Vloer
Bindmiddel van materiaal	Cement
Gebondenheid op basis van bindmiddel	Hecht
Hoeveelheid (oppervlakte - dikte - aantal)	• 12,00 m ² - 0,50 cm - 1 stuk
Totaal volume	0,06 m ³
Identificatiemethode	Een monstername door de asbestdeskundige met laboanalyse door een asbestlabo.
Destructieve handeling voor identificatie	Nee

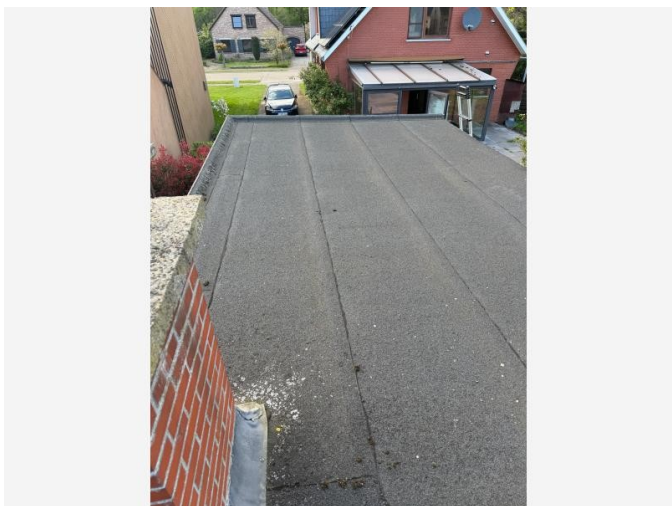
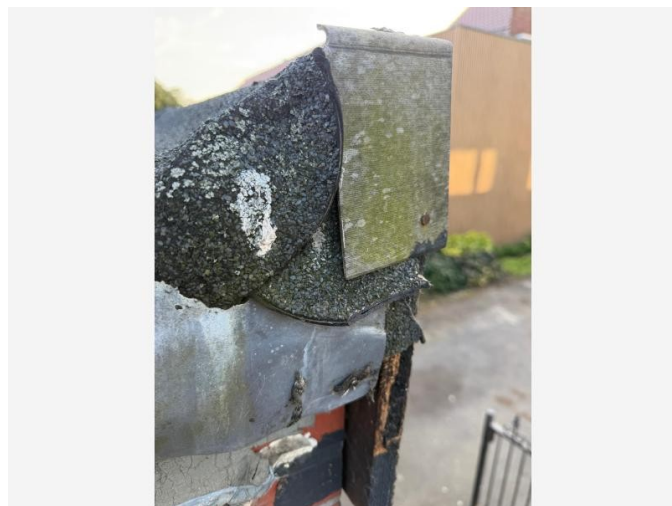
Fiche 23: roofing op dak garage

Geen asbest

#	Type	Referentie	Resultaat
23.1	Puntmonster	roofing	Geen asbest

Beschrijving	roofing op dak garage
Omgeving	Buiten
Primaire drager	Plat dak
Bindmiddel van materiaal	Bitumen (roofing, teer, asfalt)
Gebondenheid op basis van bindmiddel	Hecht
Hoeveelheid (oppervlakte - aantal)	• 26,37 m ² - 1 stuk
Totale oppervlakte	26,37 m ²
Identificatiemethode	Een monstername door de asbestdeskundige met laboanalyse door een asbestlabo.
Destructieve handeling voor identificatie	Nee

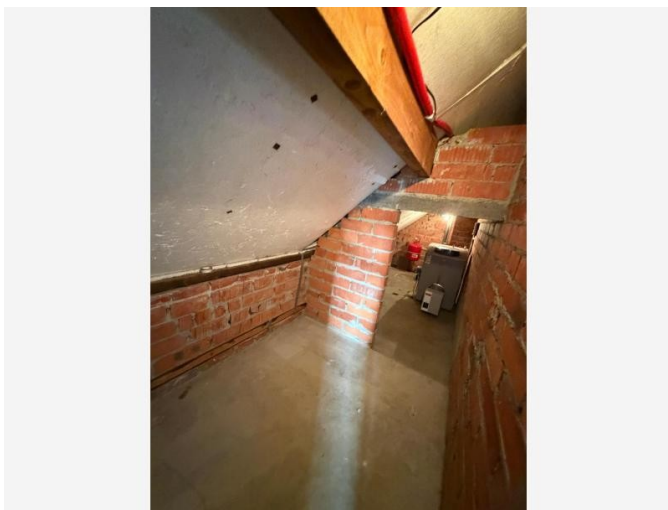
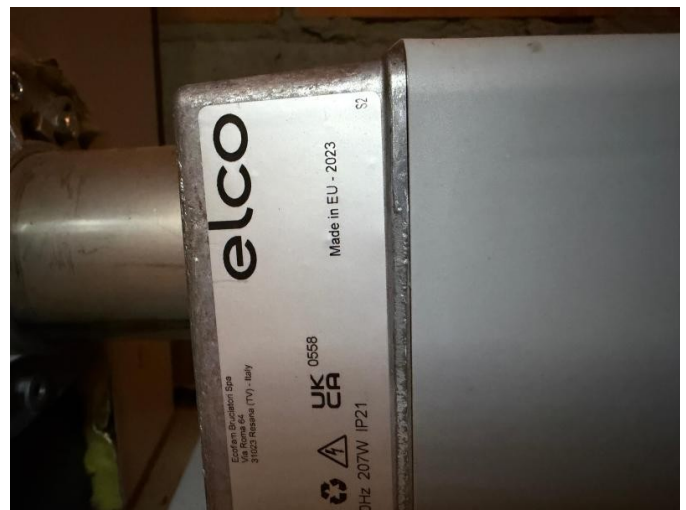
Beschrijving	Notitie	Terug te vinden op plannen
Fiche 24: Stookketel / Brander	bouwjaar 2023	Plan 1.5: 1ste verdiep deel 1/2
Fiche 25: schoorsteen garagebox	-	-
