Asbestinventarisatetest

Voerstraat 19, 3660 Oudsbergen

Attestnummer : 20250807-000332.000

Uitgegeven op : 07.08.2025

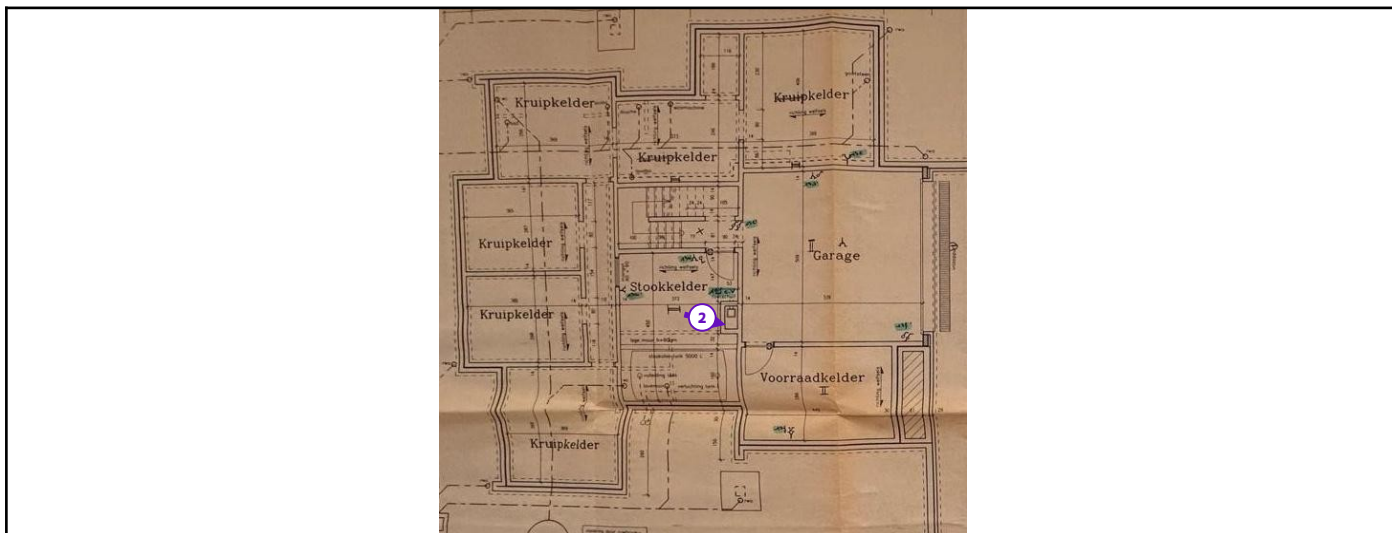
Plan 1.1: Kelder

Beschrijving	Type	Actie
2. Stookolieketel - asbestvrij	Advies	-

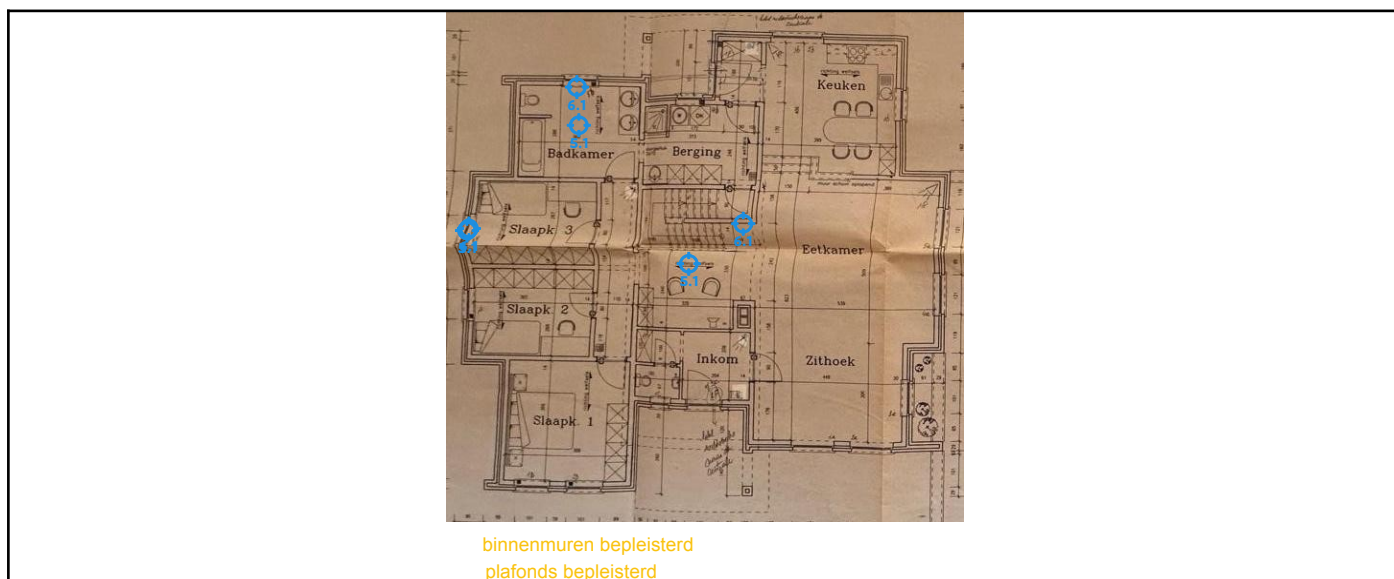
Plan 1.2: Gelijkvloers

Beschrijving	Type	Actie
5. Pleisterwerk plafond	Geen asbest	-
5.1 Code: Pleister plafond	Mengmonster	-
6. Pleisterwerk muur	Geen asbest	-
6.1 Code: Pleister muur	Mengmonster	-

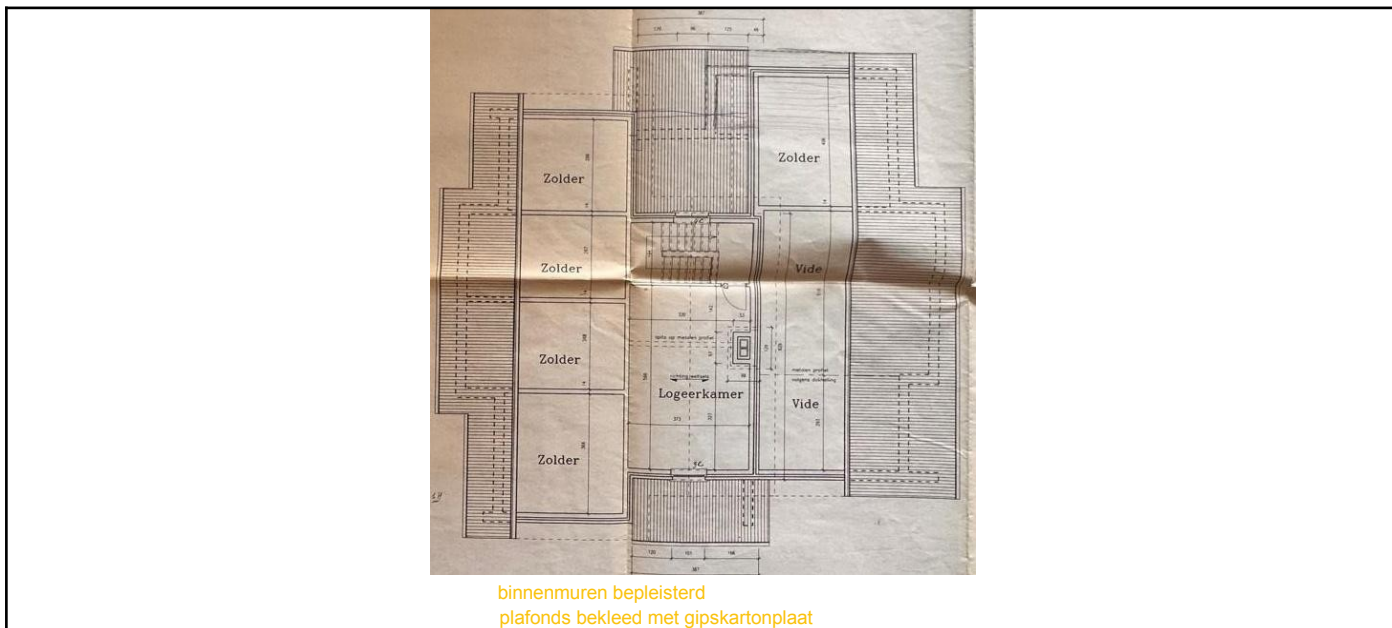
Plan 1.3: Verdieping 1

Beschrijving	Type	Actie
4. Plafond bekleed met een voorzetmateriaal	Advies	-
6. Pleisterwerk muur	Geen asbest	-
