Asbestinventarisatetest

Wijerveldstraat 35, 3500 Hasselt

Attestnummer : 20260526-000360.000

Niet-asbestveilig

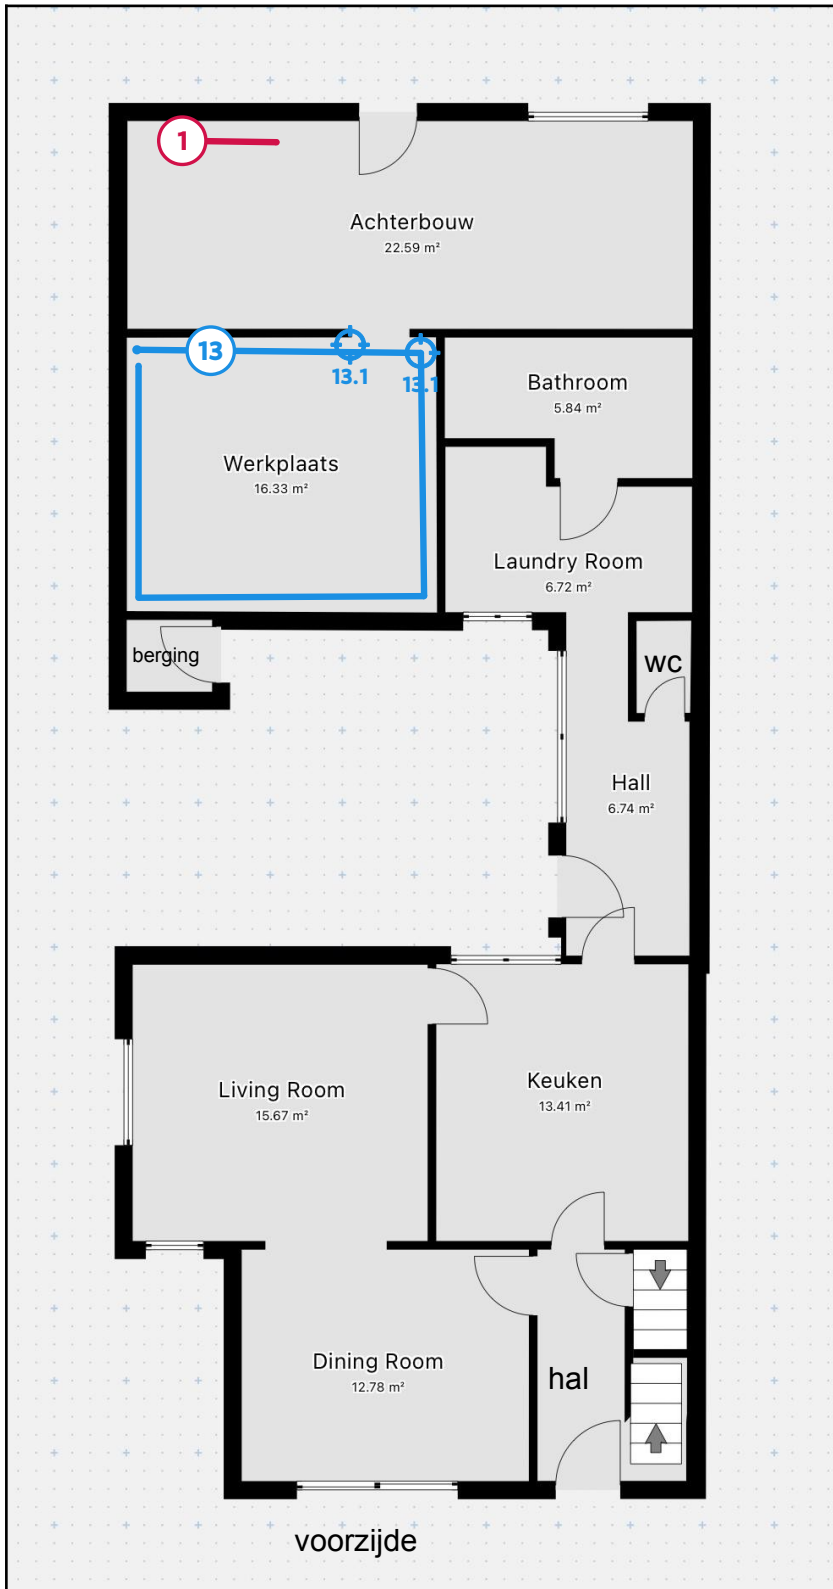
Plan 1.2: Gelijkvloers

1. Asbestcement afval (golfplaat)	Asbestmateriaal	Dringend verwijderen
13. Cementering achterbouw	Geen asbest	-
13.1 Code: 5	Mengmonster	-

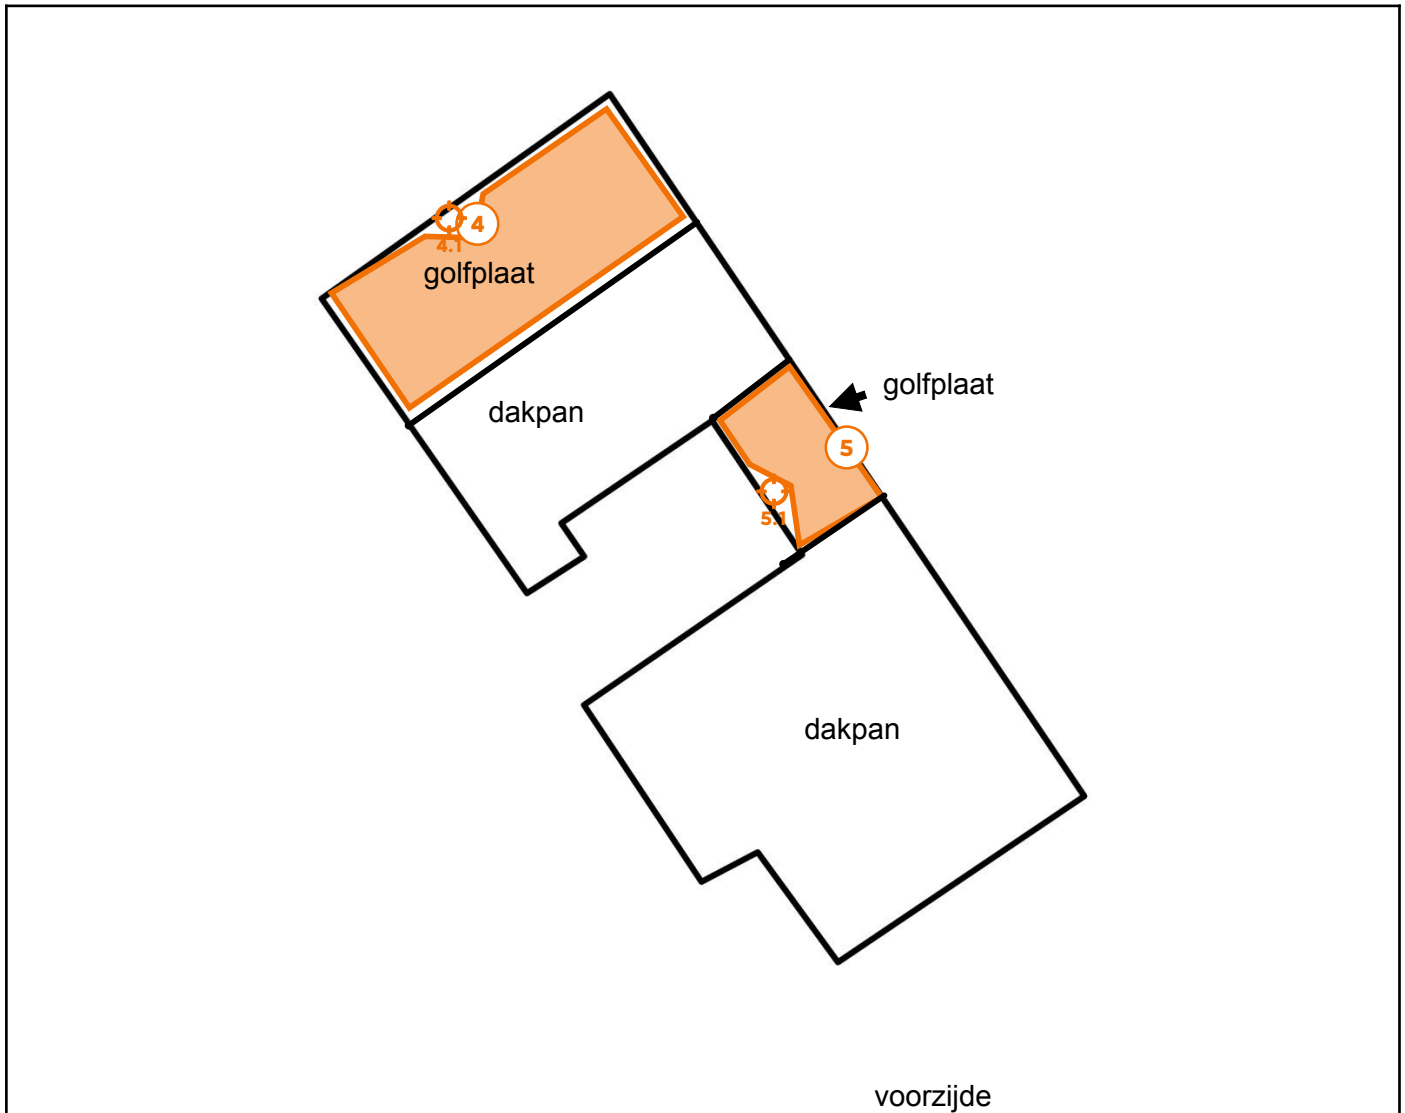
Plan 1.12: Woning plan

Beschrijving	Type	Actie
4. Golfplaten achterbouw	Asbestmateriaal	Verwijderen
4.1 Code: 7	Puntmonster	-
5. Golfplaten tussenbouw	Asbestmateriaal	Verwijderen
5.1 Code: 6	Puntmonster	-

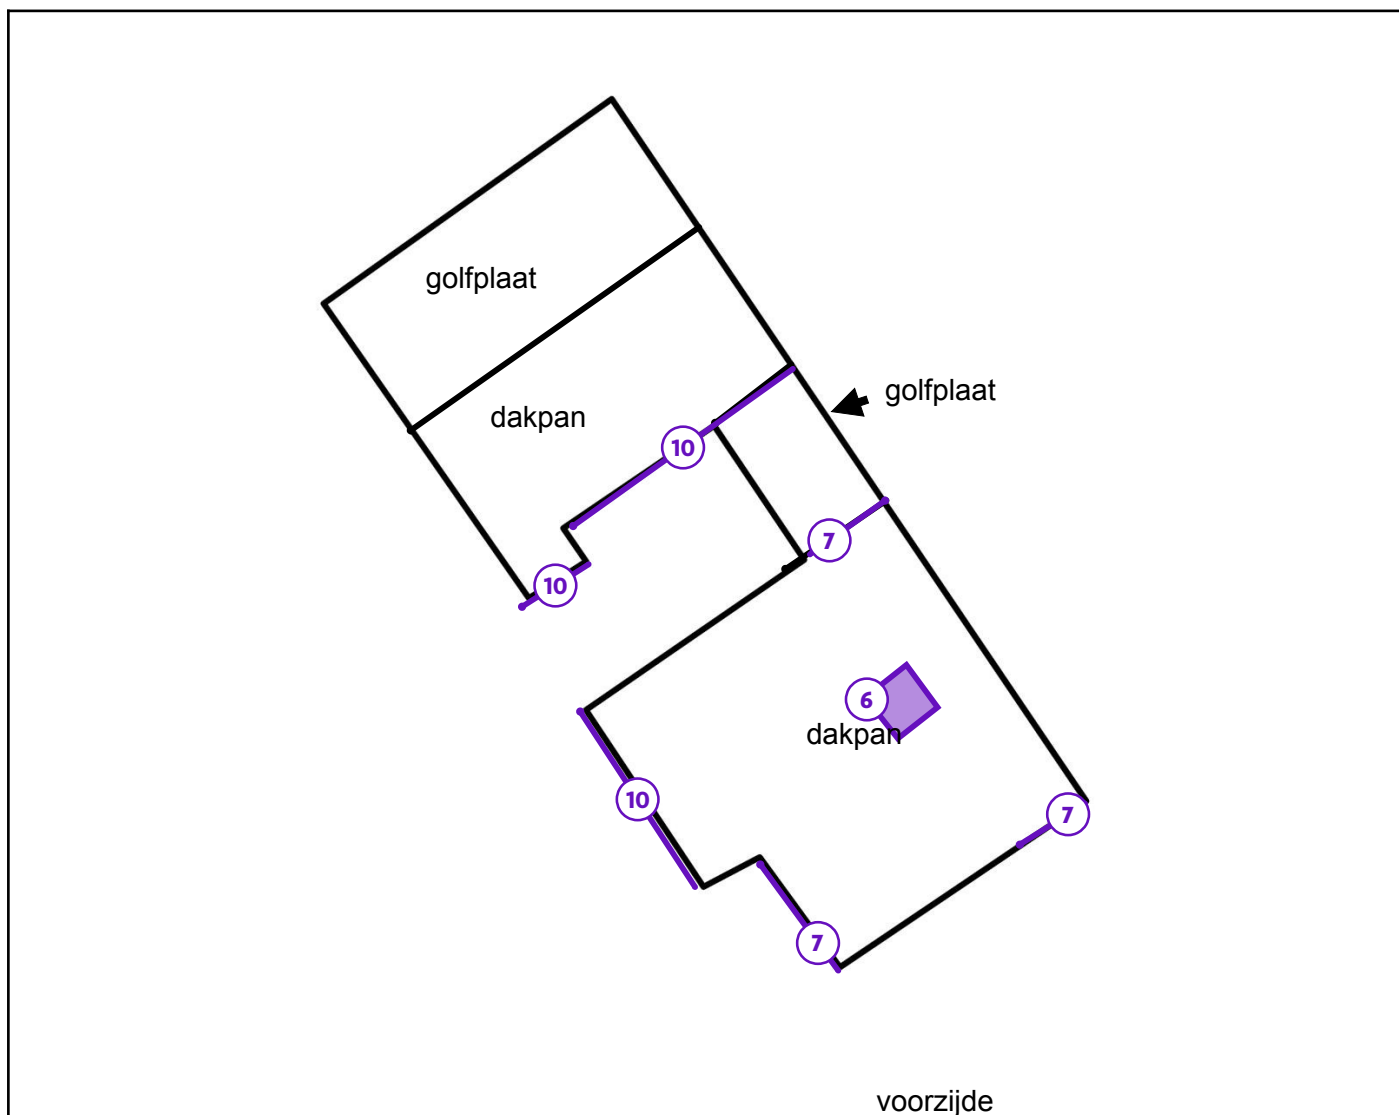
Plan 1.13: Woning plan

Beschrijving	Type	Actie
6. Schouw op het dak	Beperking	-
7. Dakgoot niet zichtbaar (materiaal onbekend)	Beperking	-
10. Dakgoot bevat niet asbestverdachte laag	Advies	-

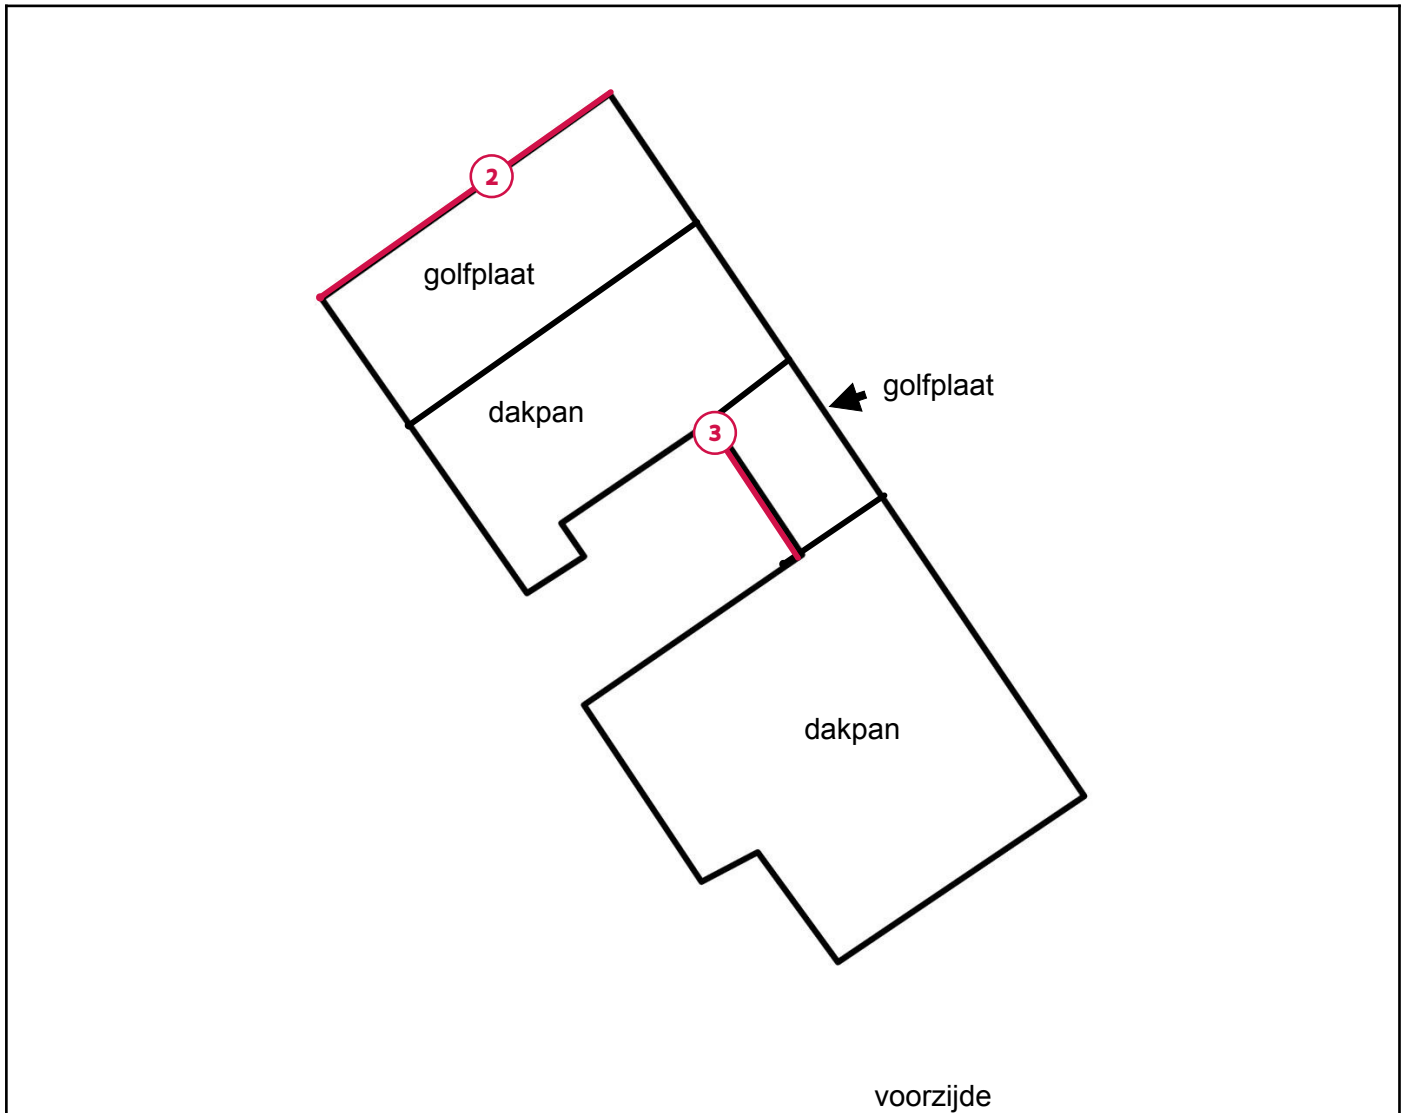
Plan 1.15: Woning plan

Beschrijving	Type	Actie
2. Slib/sediment dakgoot	Asbestmateriaal	Dringend verwijderen
3. Slib/sediment dakgoot	Asbestmateriaal	Dringend verwijderen

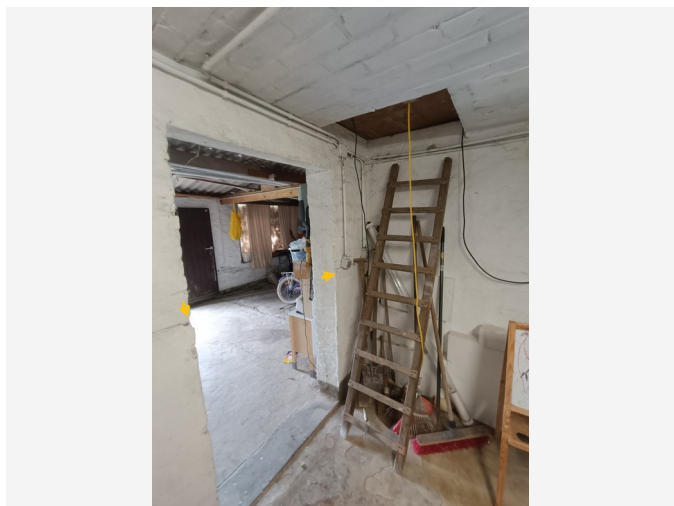
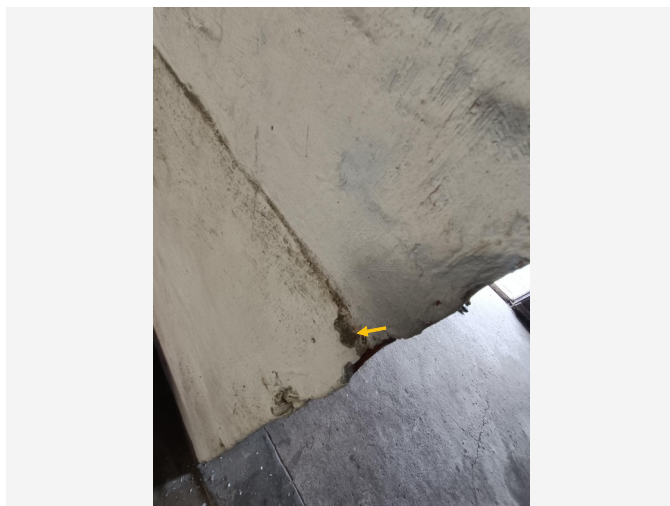
Beschrijving	Pleisterwerk muur
Omgeving	Binnen
Primaire drager	Binnenwand
Bindmiddel van materiaal	Gips - kalk
Gebondenheid op basis van bindmiddel	Niet-hechtgebonden
Hoeveelheid (oppervlakte - dikte - aantal)	• 200,00 m ² - 1,00 cm - 1 stuk
Totaal volume	2,00 m ³
Identificatiemethode	Een monstername door de asbestdeskundige met laboanalyse door een asbestlabo.
Destructieve handeling voor identificatie	Nee
Opmerking	<p>Volgens het inspectieprotocol is een monstername van het pleisterwerk verplicht om dit te identificeren als niet-asbesthoudend.</p> <p>Locatie staalnames: individuele ruimte: wasplaats/ natte ruimte:keuken/ traphal: keldertrap/ stookruimte: geen pleisterwerk</p> <p>De vermelde oppervlaktes en volumes betreffen een beredeneerde raming.</p> <p>Er worden geen rechten verleend aan deze oppervlaktes/volumes.</p> <p>De dikte is een raming die voorkomt uit de monsterplaatsen en is daarom niet altijd representatief.</p>
