# Asbestinventarisatetest

Kriekebergstraat 36, 3530 Houthalen-Helchteren

Attestnummer : 20260506-000298.000

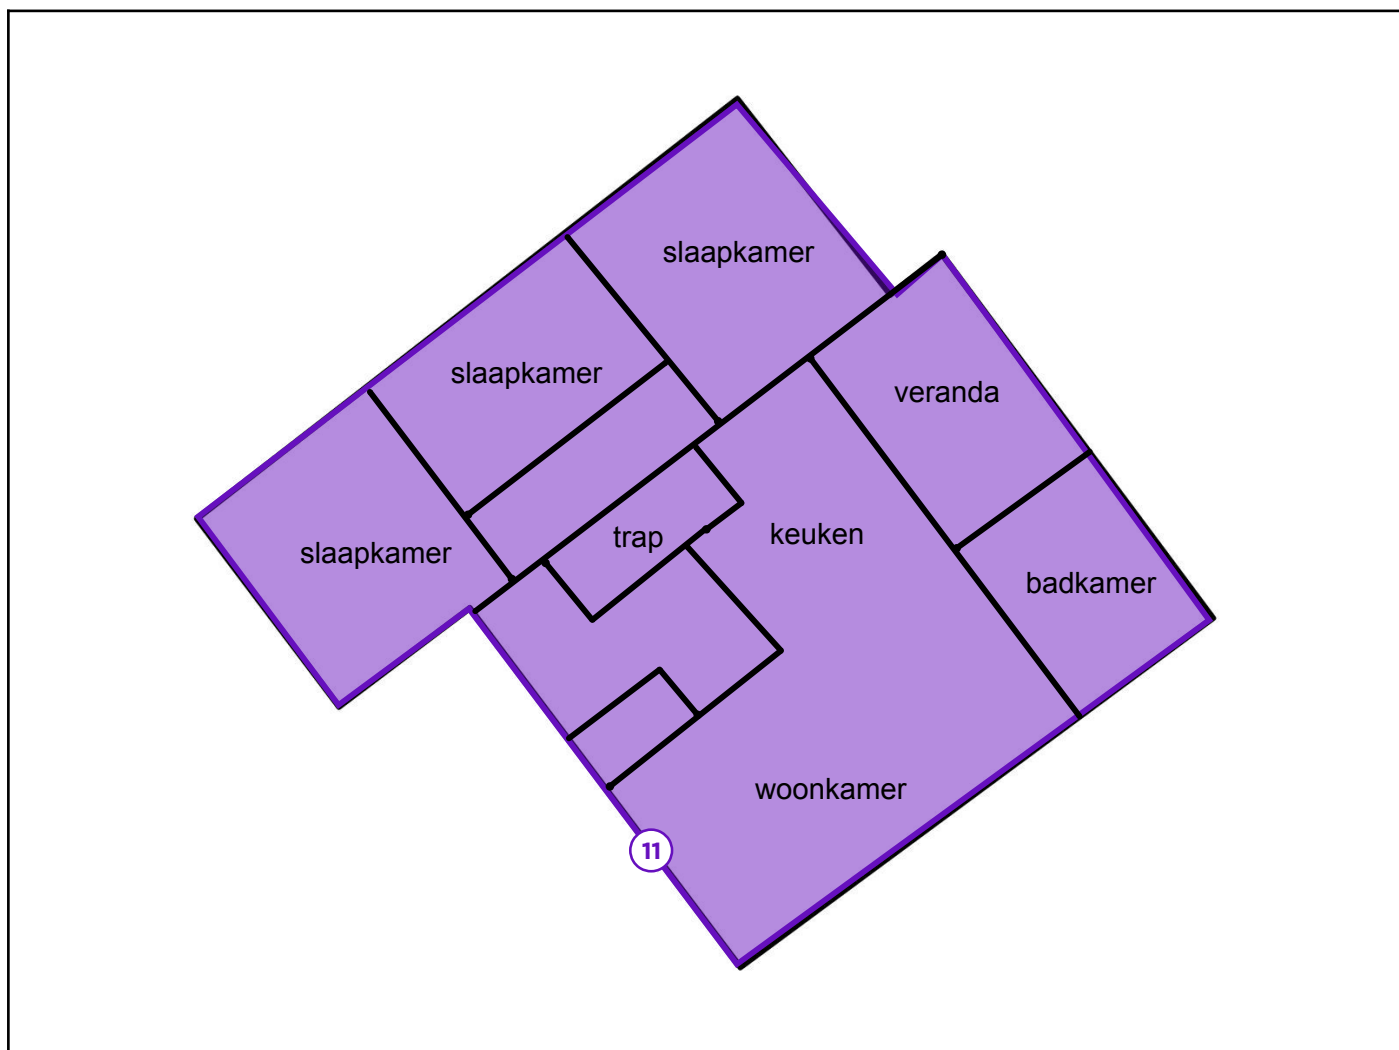
## Plan 1.3: 3 - V0

Beschrijving	Type	Actie
11. Plafonds uit niet asbestverdacht materiaal	Overige ruimte of materiaal	-

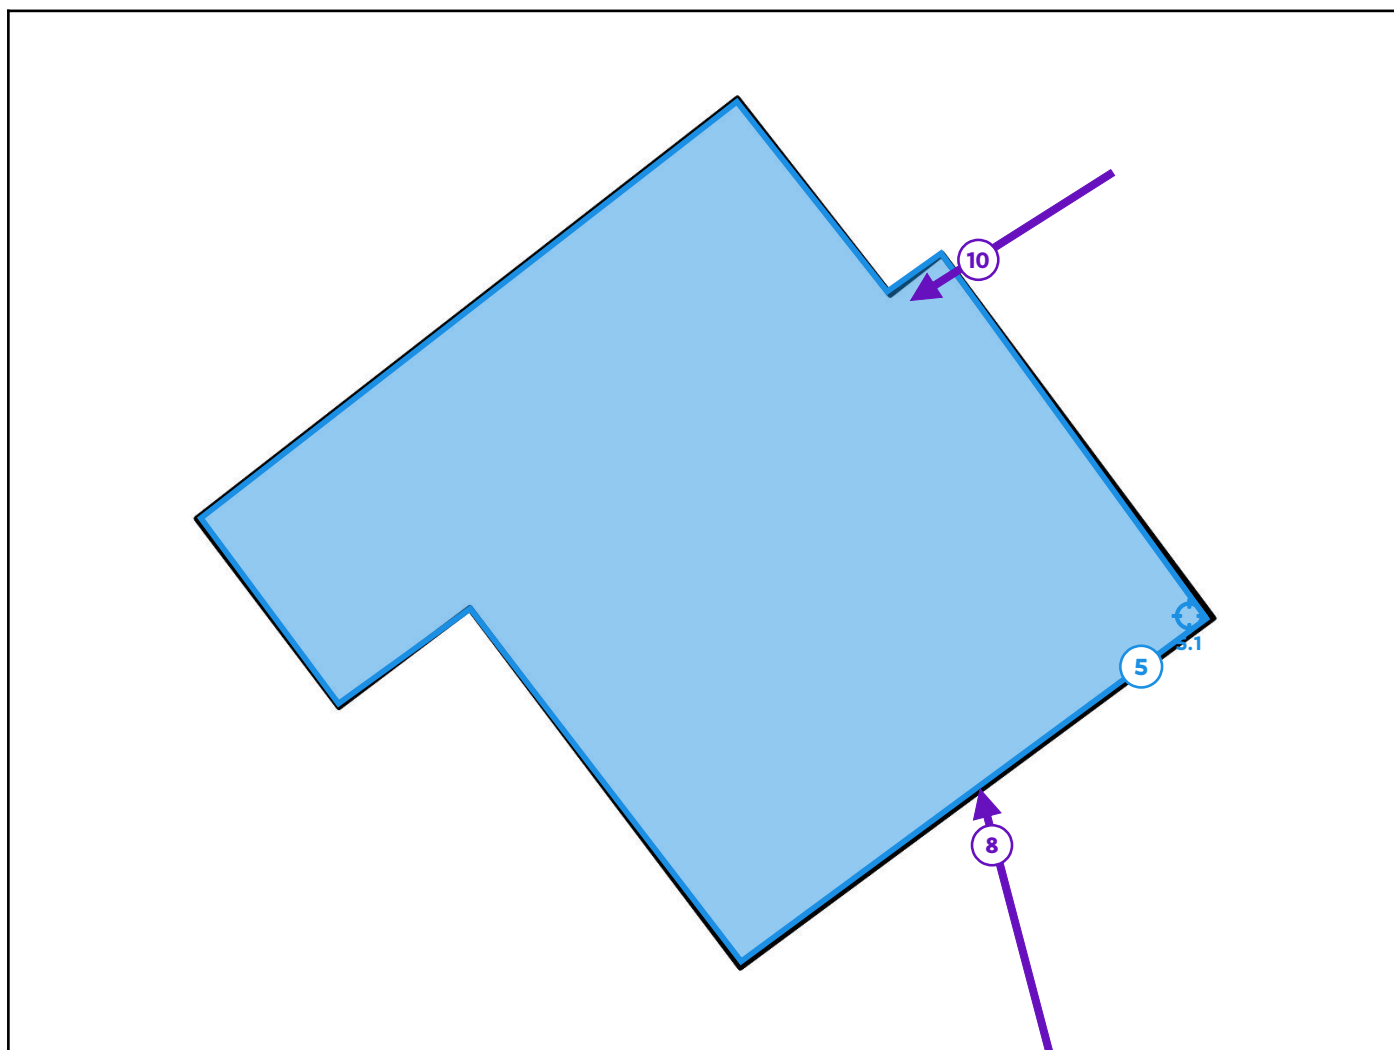
## Plan 1.4: 4 - Dak

Beschrijving	Type	Actie
5. Roofing plat dak	Geen asbest	-
5.1 Code: ST 4	Puntmonster	-
8. Rookgaskanaal: niet asbestverdacht	Overige ruimte of materiaal	-
10. Onderdak: niet asbest verdacht	Overige ruimte of materiaal	-

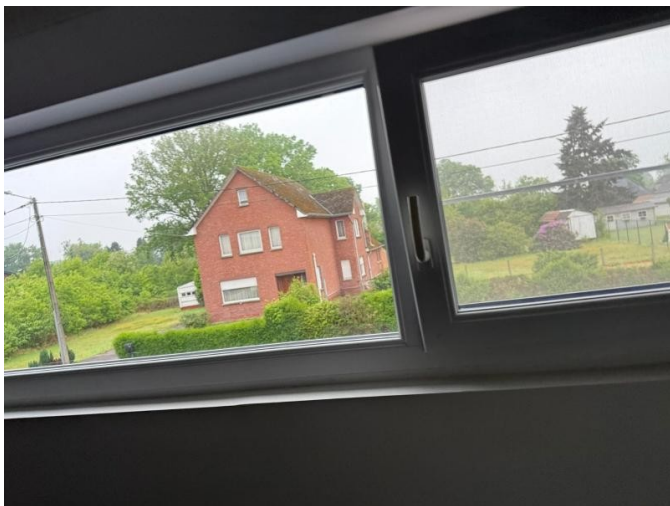
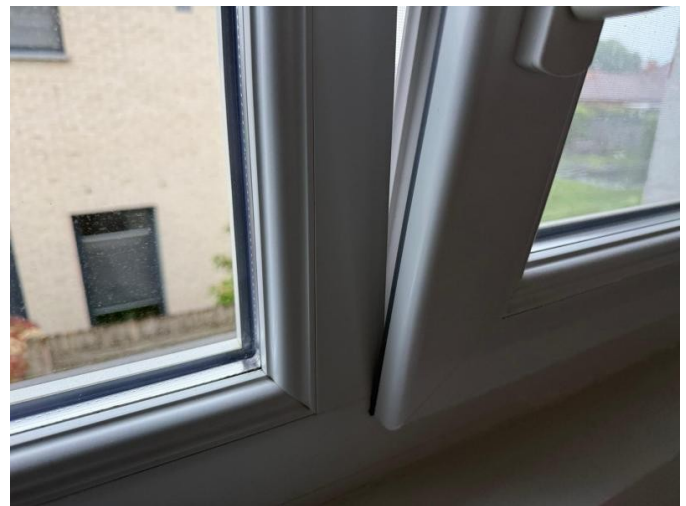
## Fiche 7: Kit ramen: flexibel

Beschrijving	Notitie	Terug te vinden op plannen
Fiche 7: Kit ramen: flexibel	De kit aan alle ramen is flexibel, dit is niet asbest verdacht.	-
Fiche 8: Rookgaskanaal: niet asbestverdacht	Het rookgaskanaal wat zichtbaar is, bestaat uit een niet asbest verdacht materiaal.	Plan 1.4: 4 - Dak
Fiche 9: Stookketel / Brander: niet asbest verdacht	Tijdens onze inspectie hebben we een bouwjaar kunnen achterhalen van de stookketel. Dit is na 2001, wat dus wilt zeggen dat er geen asbest meer mocht gebruikt worden bij het produceren van de stookketel.	Plan 1.1: 1 - V-1
Fiche 10: Onderdak: niet asbest verdacht	Het onderdak wat zichtbaar is via een opening aan het plafond van de veranda is niet asbest verdacht. De eventuele tussenliggende lagen tussen het zichtbaar onderdak en de dakbedekking is niet waarneembaar zonder destructief onderzoek.	Plan 1.4: 4 - Dak

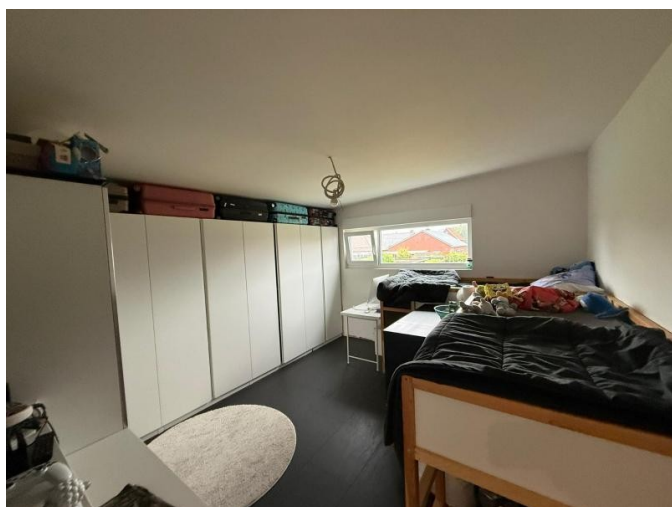
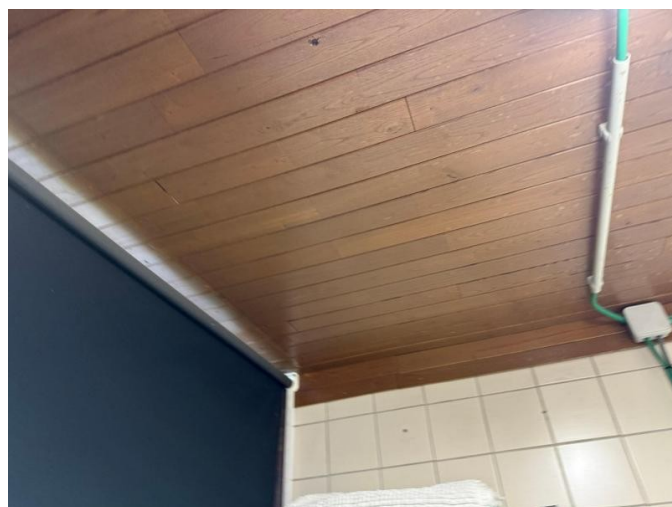
## Fiche 11: Plafonds uit niet asbestverdacht materiaal

Beschrijving	Notitie	Terug te vinden op plannen
Fiche 11: Plafonds uit niet asbestverdacht materiaal	De plafonds zijn gemaakt van niet-asbestverdachte materialen (bijvoorbeeld laminaat, gyproc, ...), deze toepassingen zijn niet asbestverdacht. We hebben echter niet kunnen vaststellen of er mogelijk asbestverdachte of asbesthoudende materialen achter deze toepassingen aanwezig zijn. Bij renovatie of sloop is het aangeraden om een destructief onderzoek te laten uitvoeren van deze toepassingen.	Plan 1.3: 3 - V0

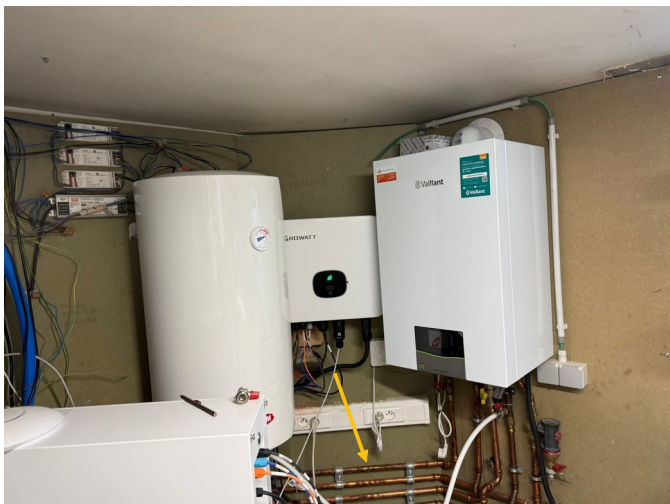
### Fiche 13: Leidingisolatie: niet aanwezig

Beschrijving	Notitie	Terug te vinden op plannen
Fiche 12: Liftinfrastructuur: niet aanwezig	Er is geen lift noch liftinfrastructuur aanwezig op het moment van mijn inspectie.	-
Fiche 13: Leidingisolatie: niet aanwezig	Er is geen leidingisolatie aanwezig op de leidingen die zichtbaar zijn zonder destructief onderzoek op het moment van mijn inspectie.	-
